広島豪雨災害現地調査結果

2018年7月27日から31日

調査個所: 東広島市黒瀬町 (広島国際大学付近)

千木良雅弘, 荒井紀之, 益子将和 (防災研), 平田康人 (電中研)

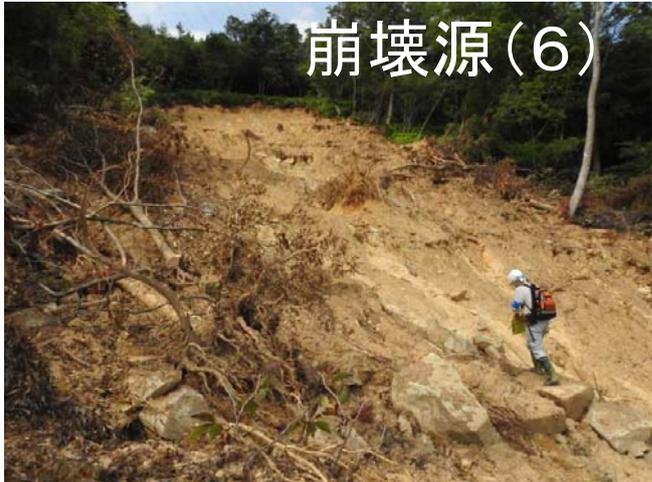
崩壊源(6)

ノッチ状の凹部から水が噴き出した痕跡

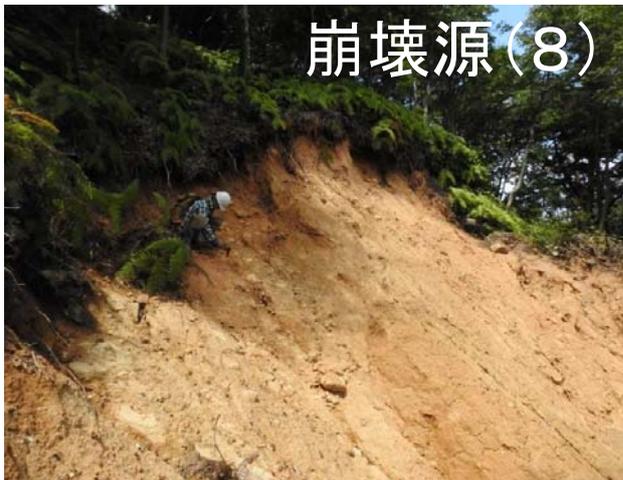
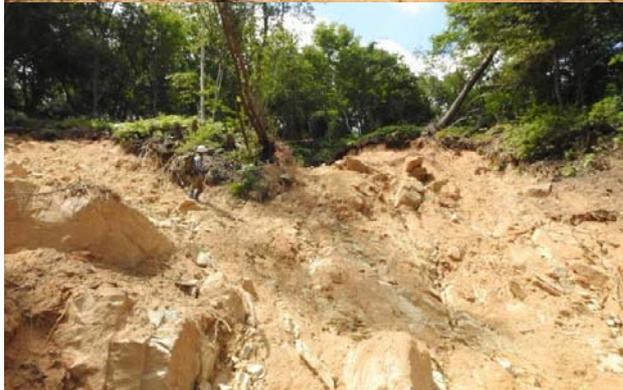
崩壊源(8)

崩積土

赤色風化流紋岩

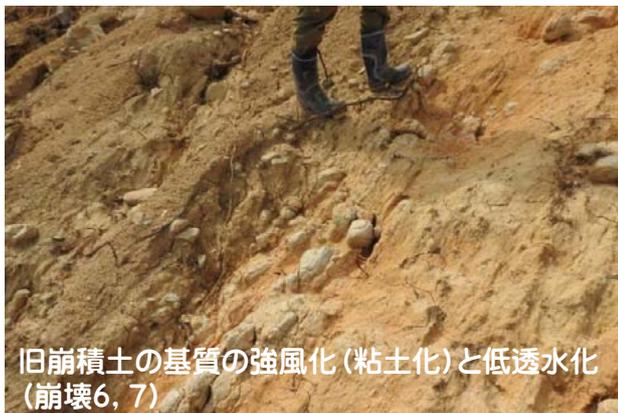
旧崩積土の基質の強風化(粘土化)と低透水性(崩壊6, 7)

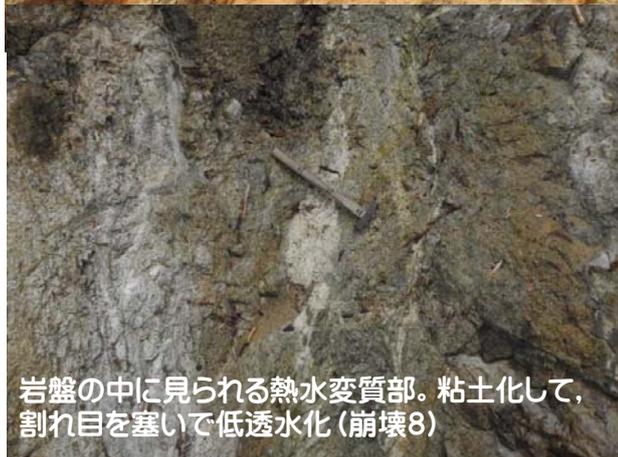
岩盤の中に見られる熱水変質部。粘土化して、割れ目を塞いで低透水性(崩壊8)

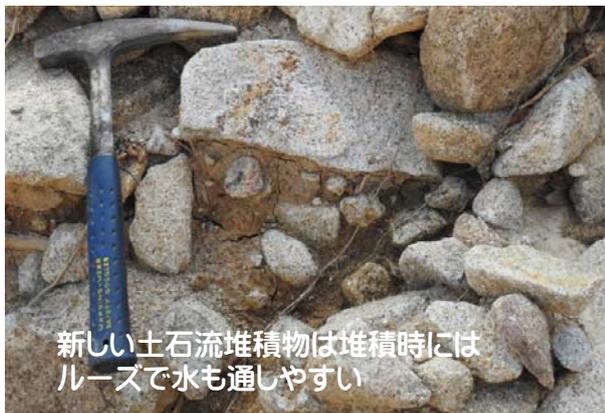
新しい土石流堆積物は堆積時にはルーズで水も通しやすい

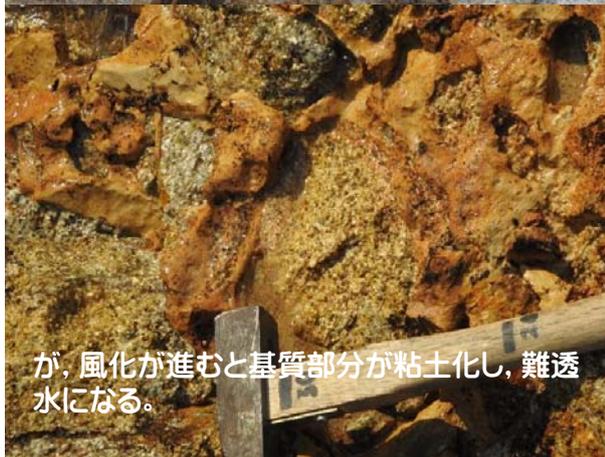
が、風化が進むと基質部分が粘土化し、難透水になる。

堆積物には“円礫”が多く含まれる

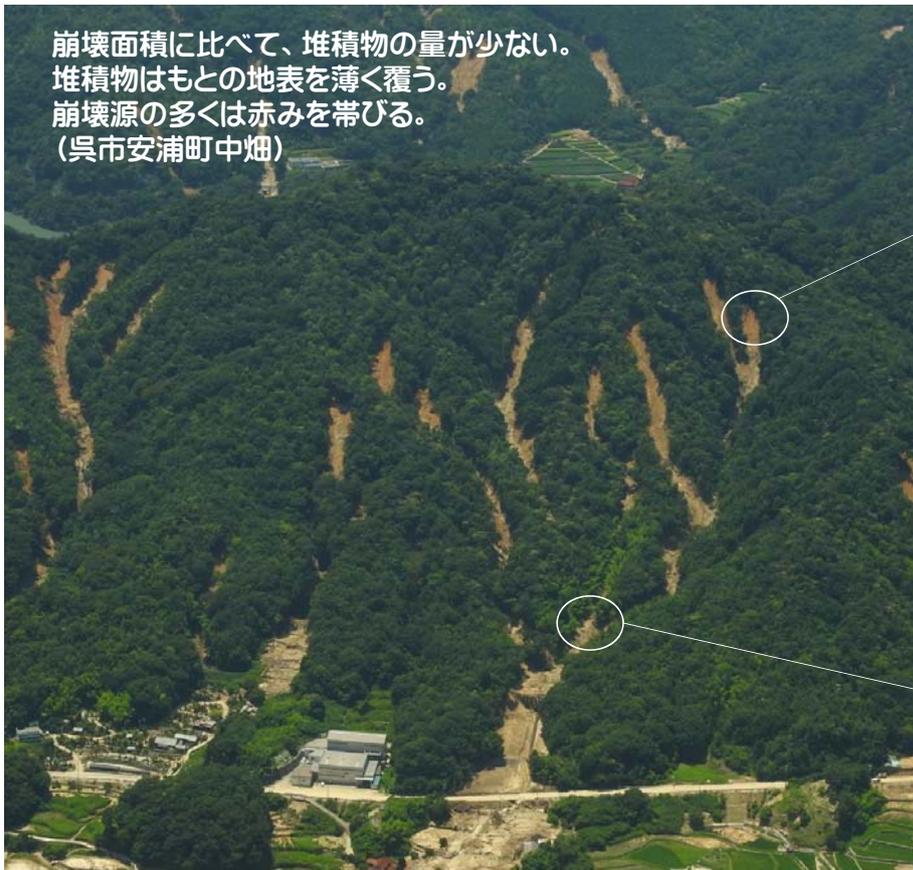
赤みを帯びた崩壊源

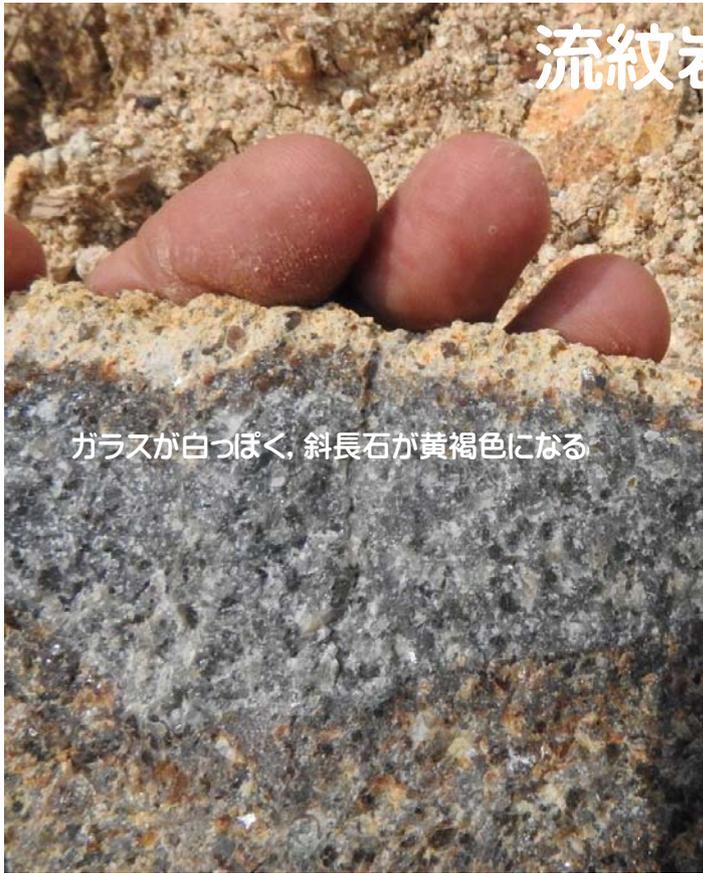
ガラスが白っぽく、斜長石が黄褐色になる

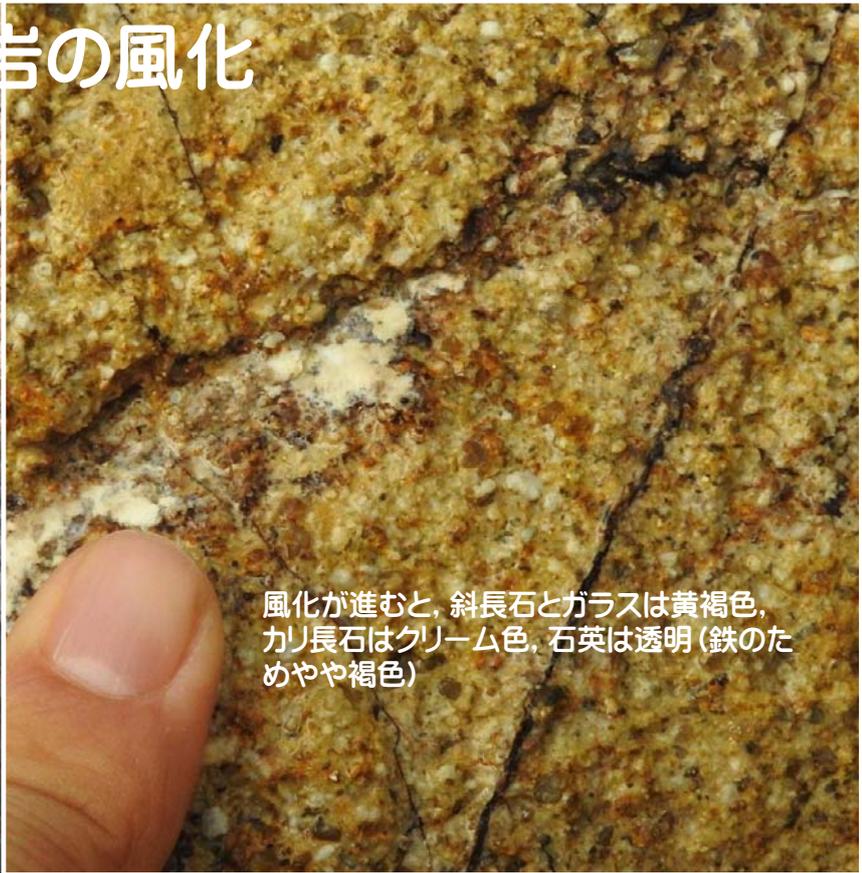
風化が進むと、斜長石とガラスは黄褐色、カリ長石はクリーム色、石英は透明（鉄のためやや褐色）

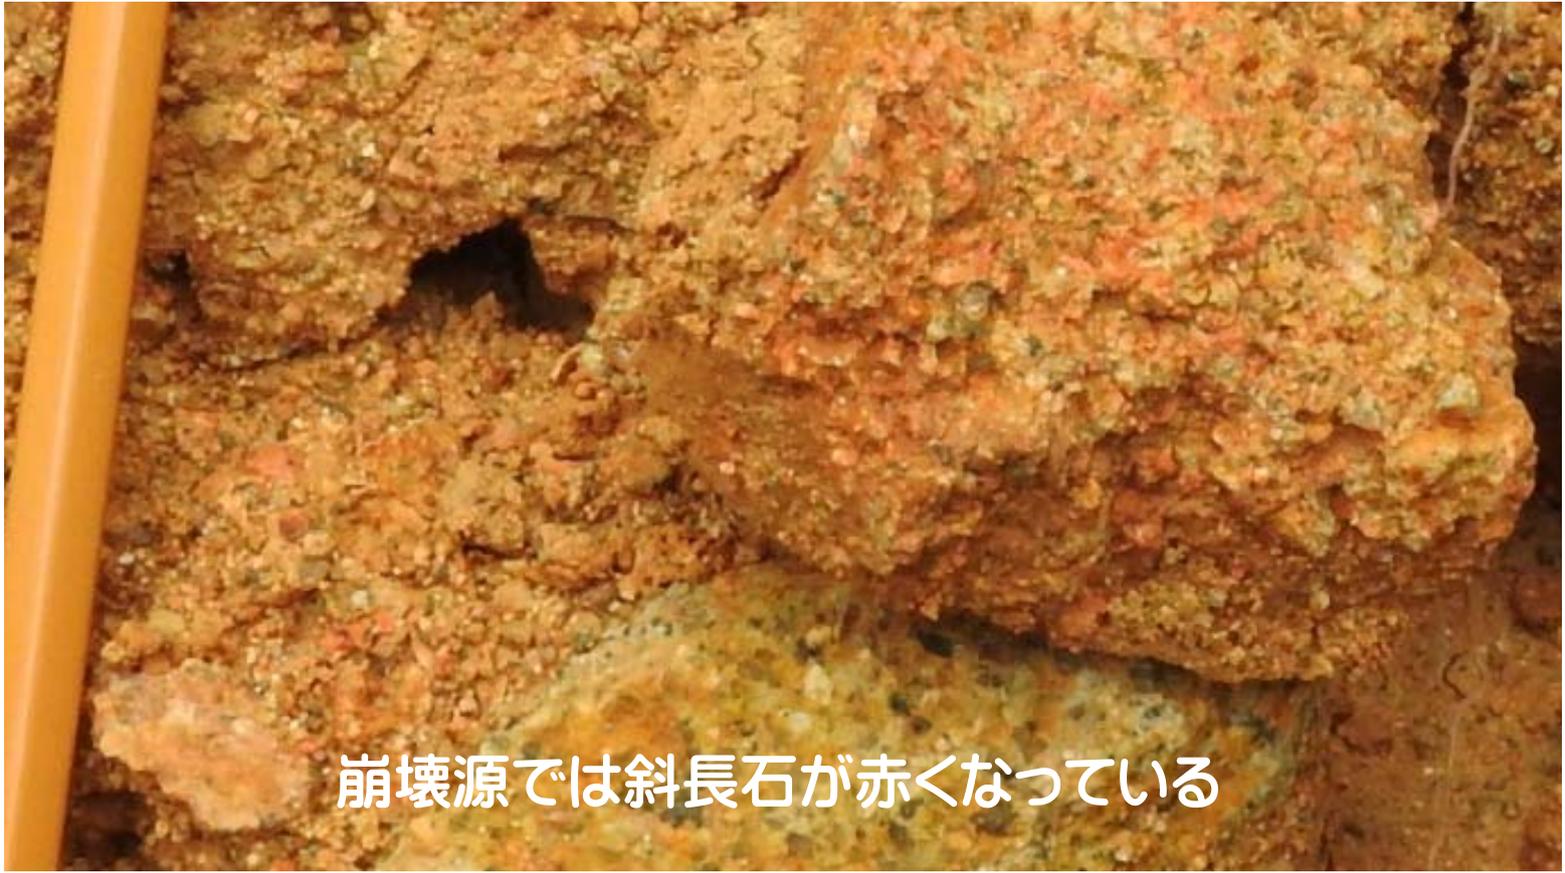
崩壊源では斜長石が赤くなっている

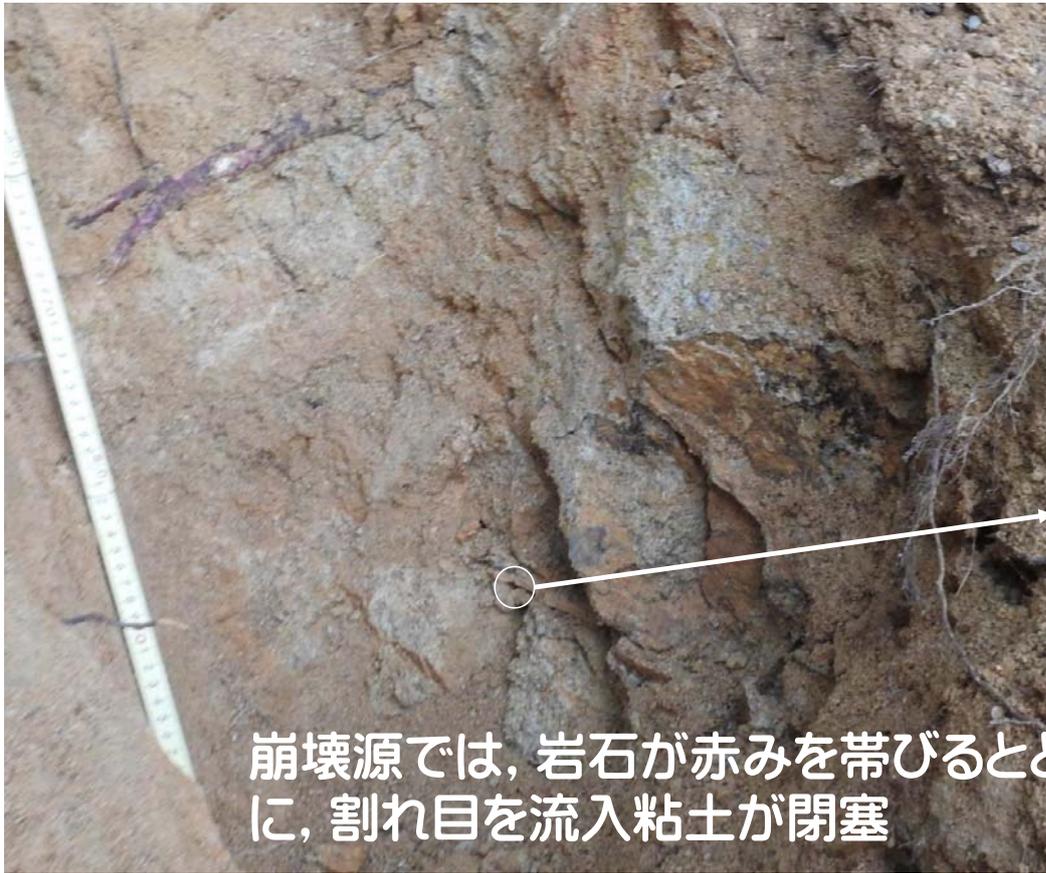
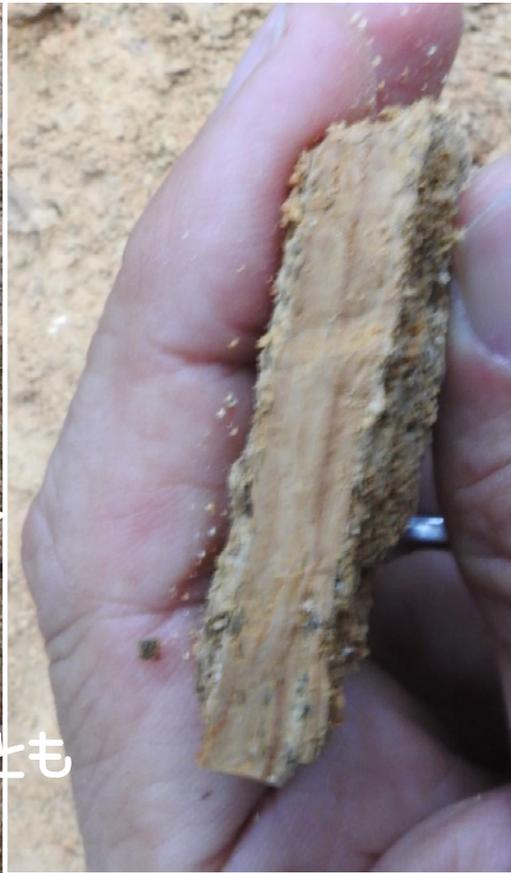
崩壊源では、岩石が赤みを帯びるとともに、割れ目を流入粘土が閉塞

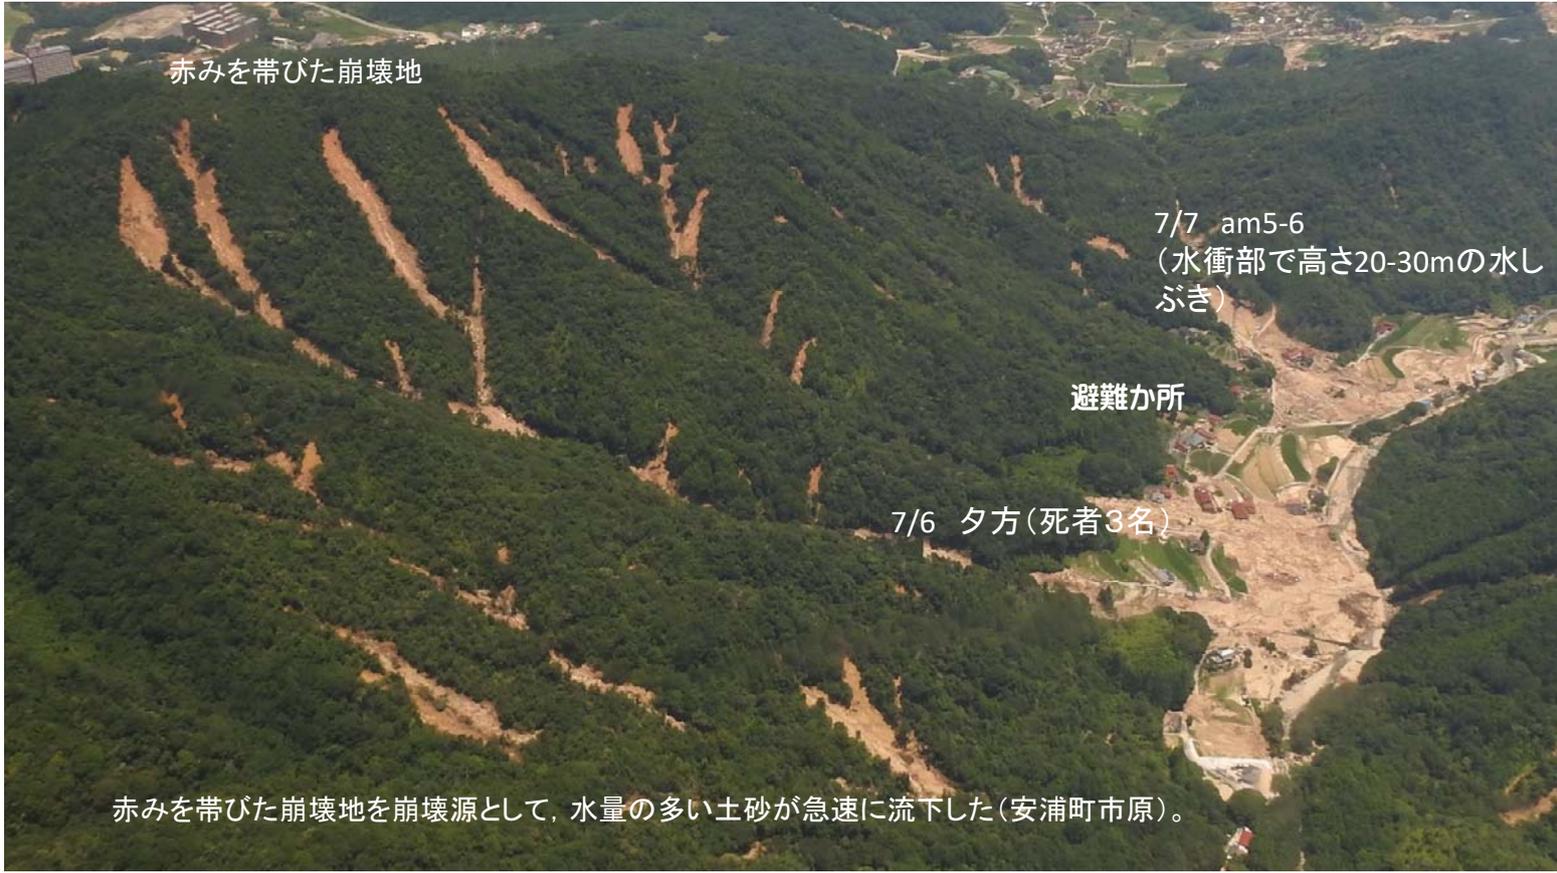
赤みを帯びた崩壊地

7/7 am5-6
(水衝部で高さ20-30mの水しぶき)

7/6 夕方(死者3名)

赤みを帯びた崩壊地を崩壊源として、水量の多い土砂が急速に流下した(安浦町市原)。

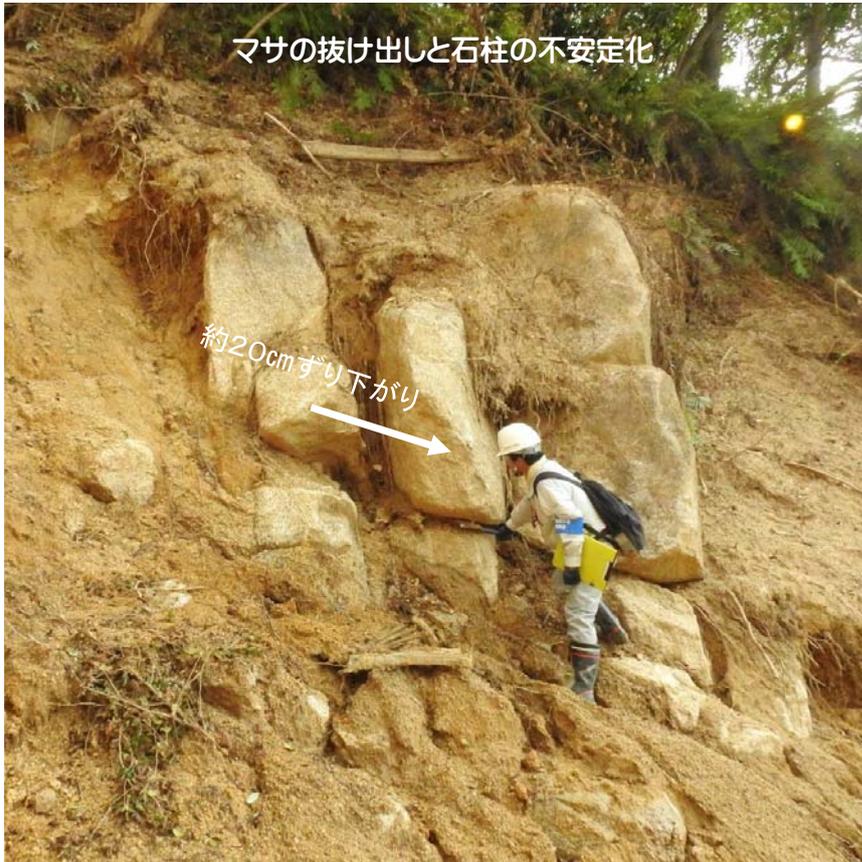
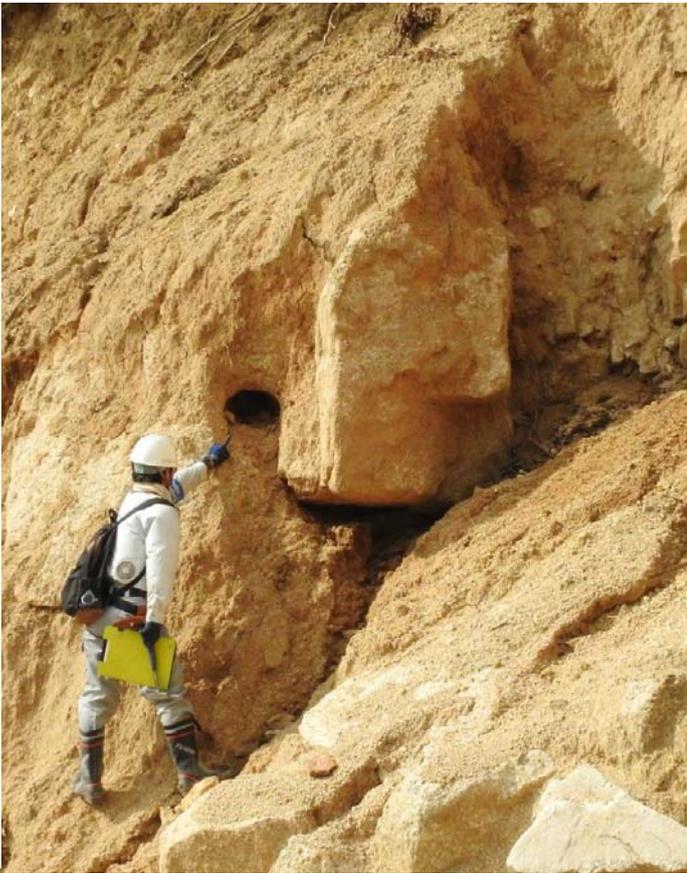
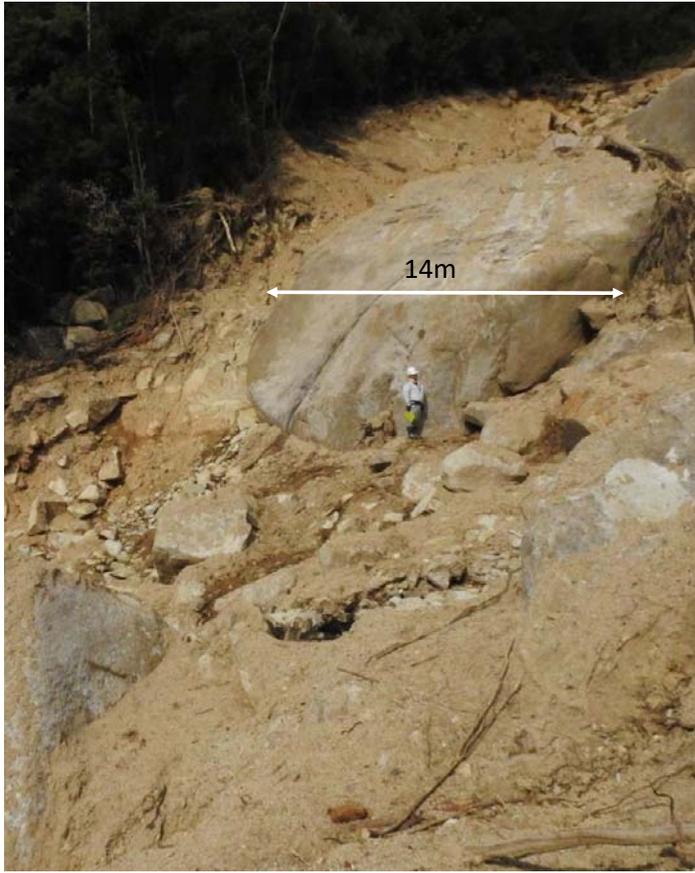
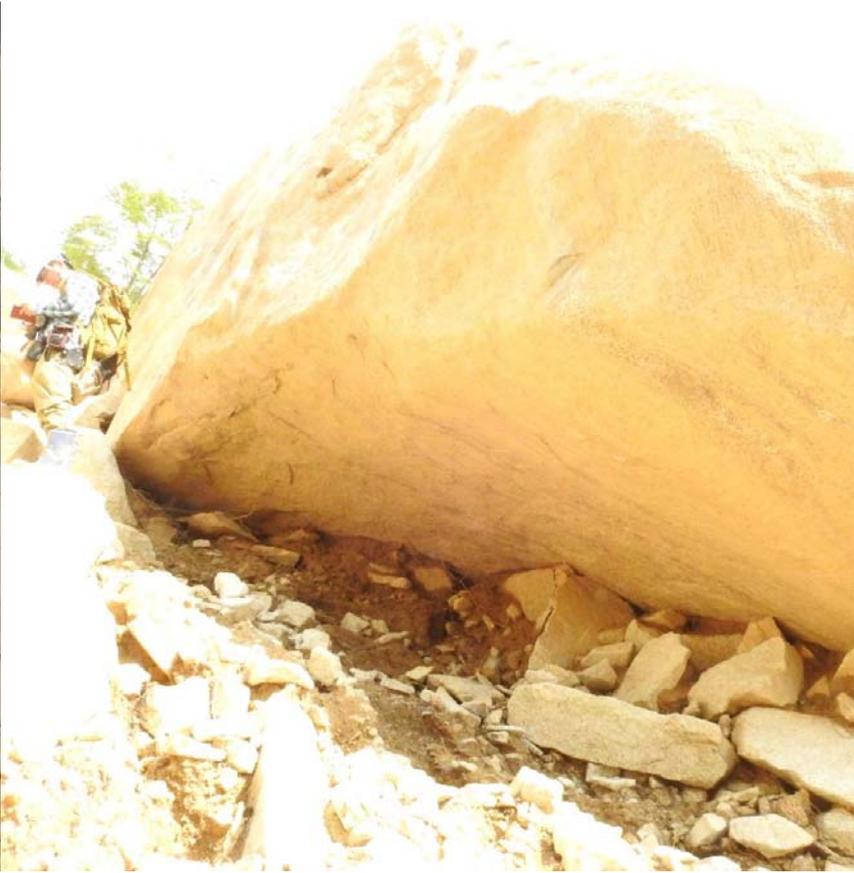
風化に2つの形態
マイクロシーティング(左)と球状風化(右)

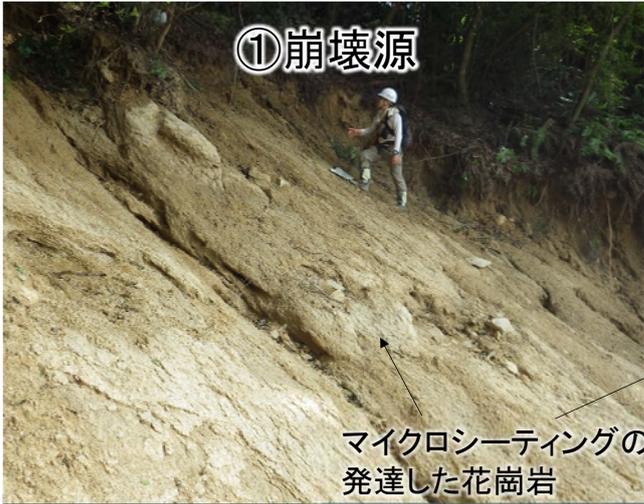
①崩壊源

マイクロシーティングの
発達した花崗岩

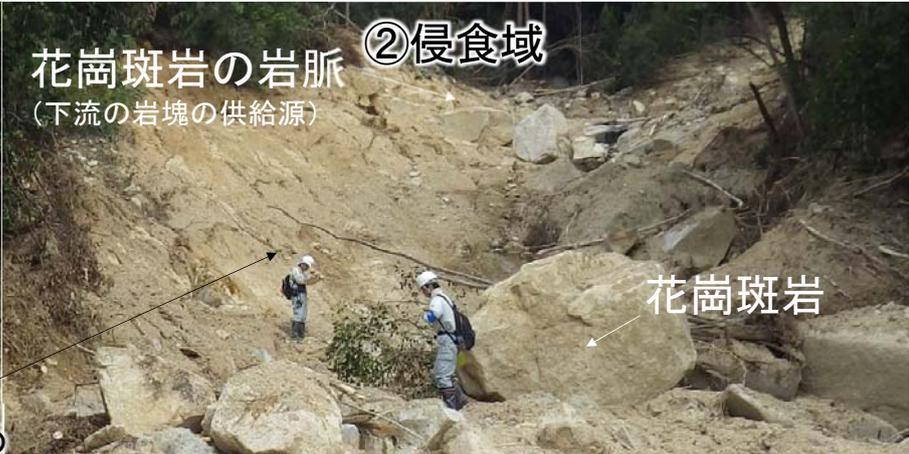
花崗斑岩の岩脈 ②侵食域
(下流の岩塊の供給源)

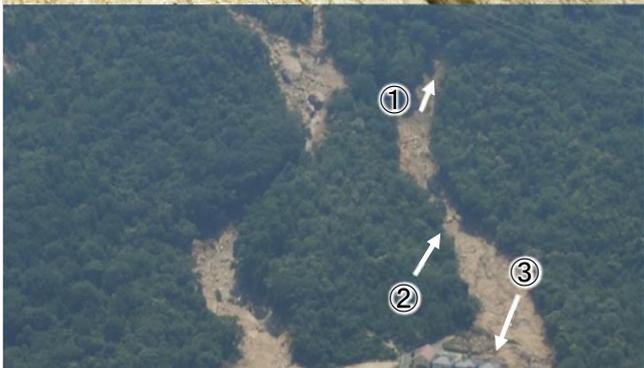
コアストーンが破壊力を増した

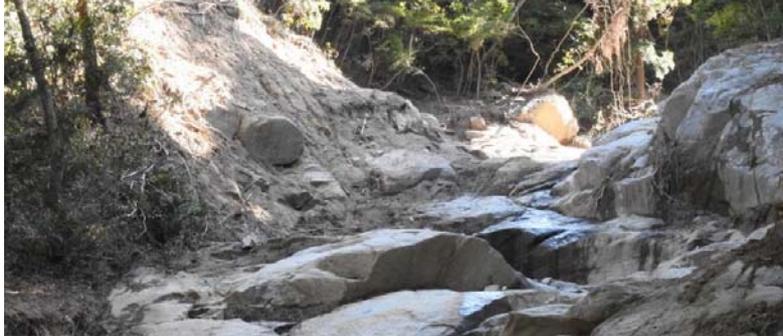
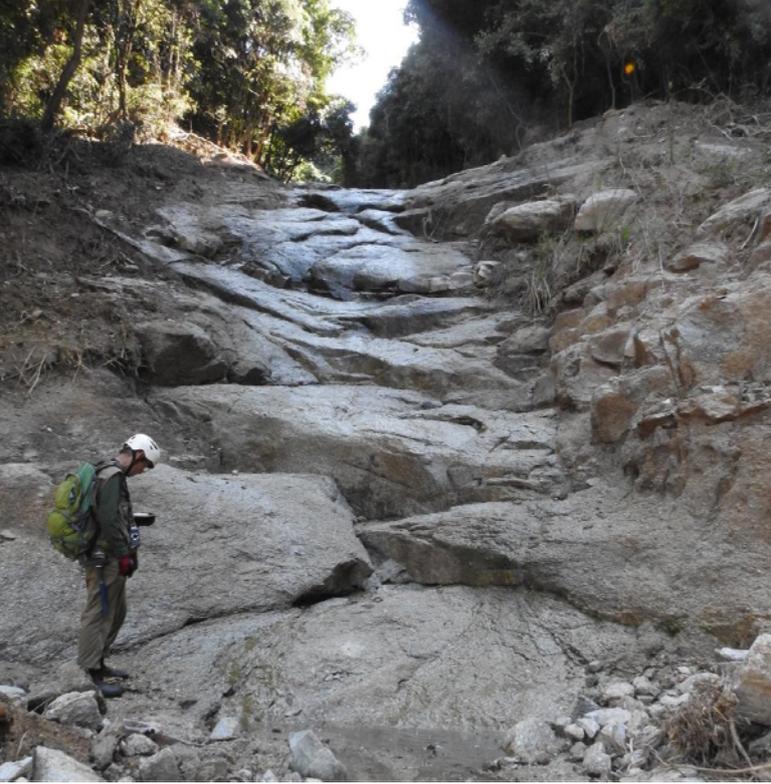
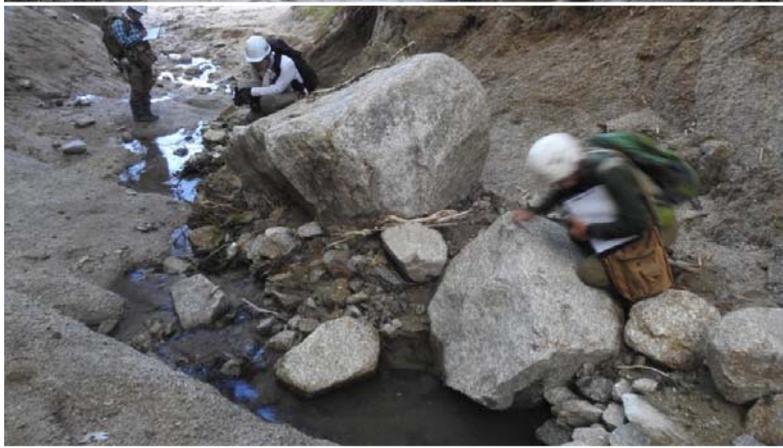
上流側にはマイクロシーティングと球状風化とが繰り返して出現

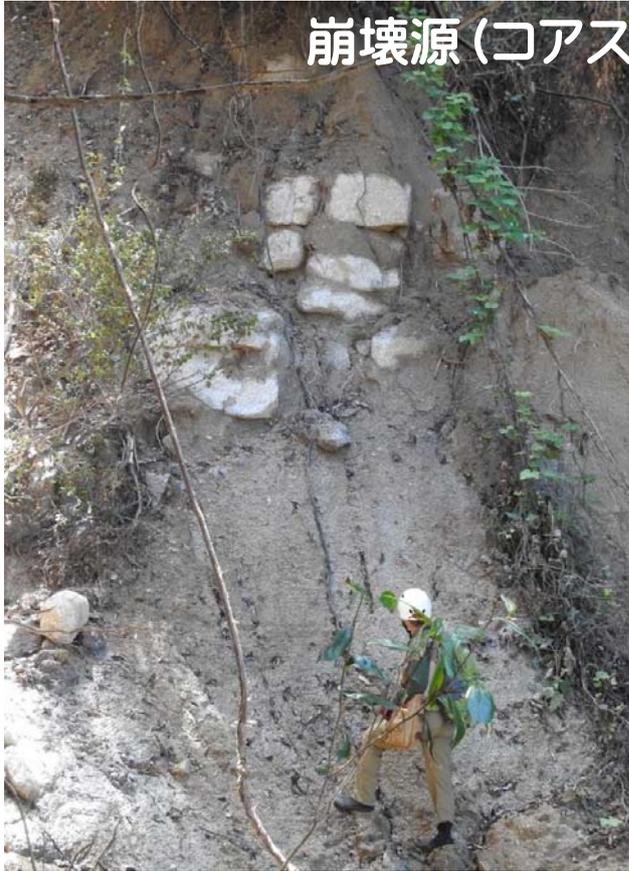
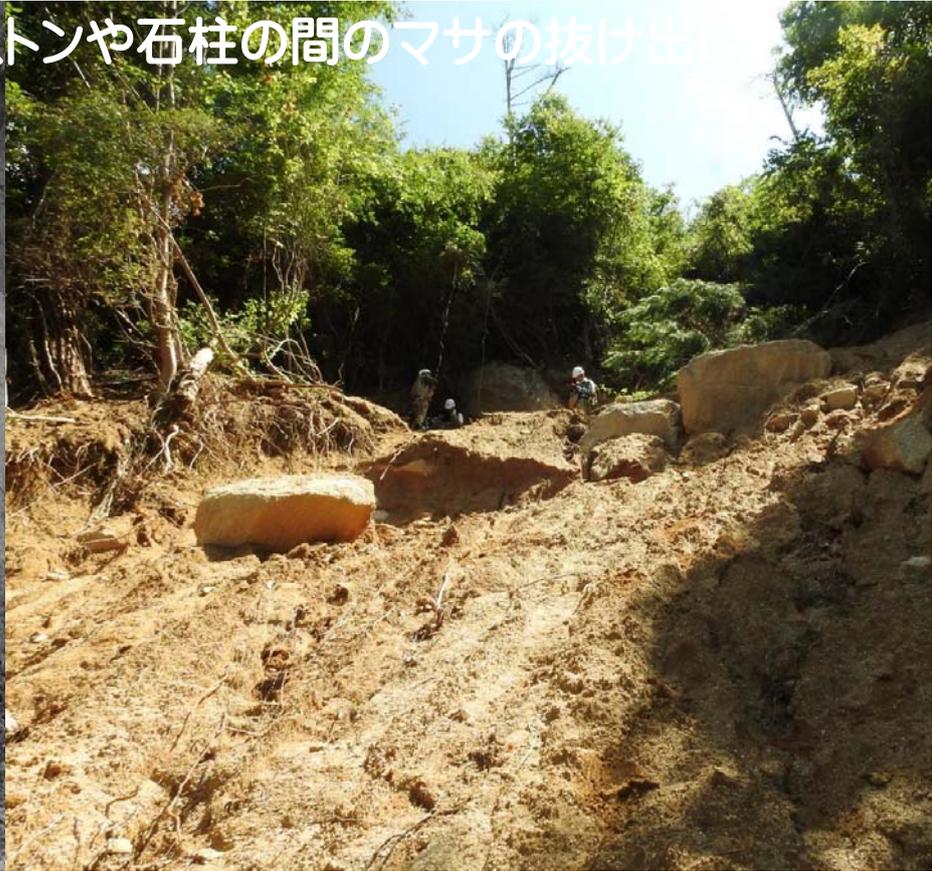
崩壊源 (コアストーンや石柱の間のマサの抜け出し)

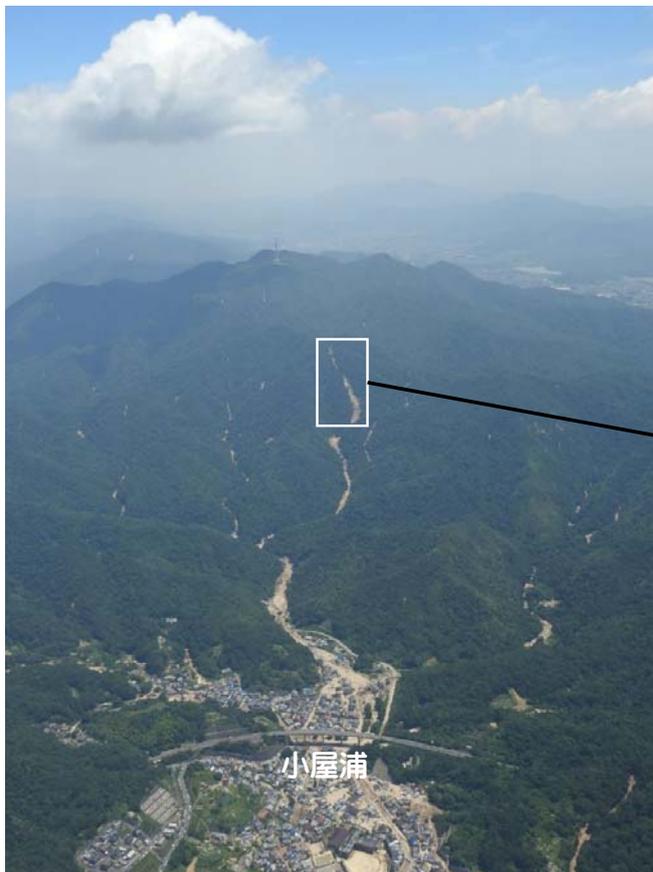
崩壊源
(コアストンらしいものは見
当たらない)
