2019年7月18日に京都アニメーション第1スタジオで発生した放火火災の分析 Analysis of the Arson Fire in the 1st Studio of Kyoto Animation on 18 July, 2019

西野智研（京都大学防災研究所 准教授）

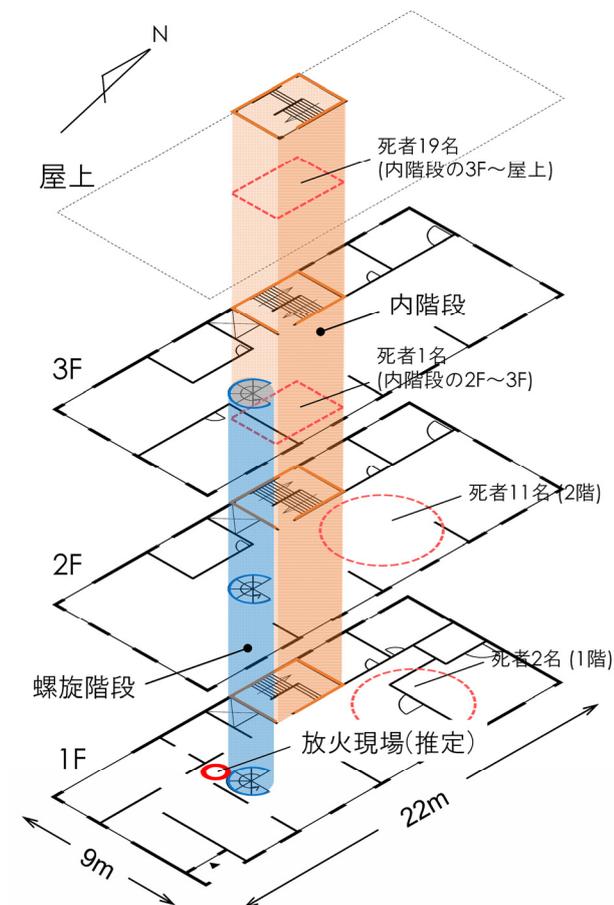
図2 火災建物の空間構成²⁾と死者の発見場所⁶⁾

に続く吹き抜けの螺旋階段と1階から屋上に続く内階段が設置されており、東側に従業員の作業スペースや会議室、音声収録室などが、西側にエレベーターやトイレなどが配置されていた²⁾。出火の原因はガソリンをまいて放火した疑いがあるとされている³⁾。螺旋階段(図3)の西側が最も焼けており、溶けたプラスチック製のバケツやライター、着火剤とみられるものの残骸がその付近で見つかったことから⁴⁾、螺旋階段の西側が放火現場と推測される。2019年7月19日の時点で死者は33名と発表されており、19名が内階段の3階から屋上に上がる途中で、1名が内階段の2階から3階に上がる途中で、11名が2階で、2名が1階で発見された⁶⁾。

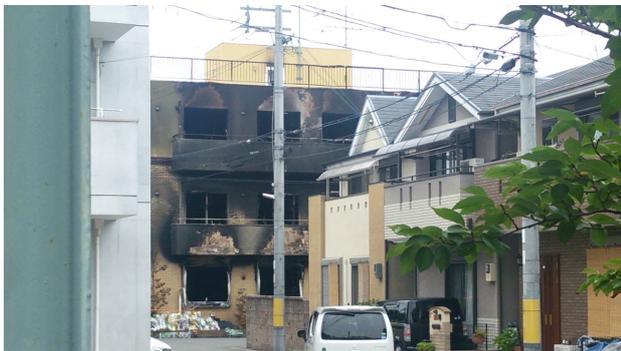
(A) 東側 (7月20日筆者撮影)

東側の外壁の窓ガラスはほとんど全て脱落しており、火災時の加熱によって破損したものと考えられる。ただし、2階の開口部にはサッシが残っていることから、火災時の2階の温度は1階や3階に比べると低かったと考えられる。

1階の開口部の上にあるバルコニーを見ると、開口部の真上にコンクリートが灰白色に変色した部分が2箇所ある。これはコンクリートが高温の火炎に曝されたことによって生じたものと考えられ、放火現場に近い部屋の開口からは火炎が外部に噴出していたと考えられる。元々建物の東側に

は従業員の作業スペースなどがあり可燃物が多かったことやガソリンがまかれた放火現場に近かったことで、その部屋は特に激しく燃焼していたと考えられる。なお、変色部分はバルコニーの腰壁高さまで達しており、火炎は少なくともその辺りまで伸びていたと考えられるが、2階の部屋との間にはバルコニーの分だけ距離があるため、開口噴出火炎が1階から2階への火災拡大の直接的な要因となった可能性は低いと考えられる。螺旋階段や内階段を通して2階に高温の気体の流れ込み、それによって可燃物が温められ着火した可能性が高い。

2階の開口部の上にあるバルコニーを見ると、表面にすす等が付着し黒くなっている。これは2階の開口からは火炎が噴出しておらず、それよりも温度の低い熱気流が噴出していた可能性を示している。1階から3階への火災の拡大についても同様に、螺旋階段や内階段を通して3階に流入した高温気体が直接的な要因となって生じたものと考えられる。なお、3階の開口部の上にあるスパンドレルを見ると、コンクリートがピンク色に変

色していることから、3階の開口からは火炎が噴出していた可能性がある。

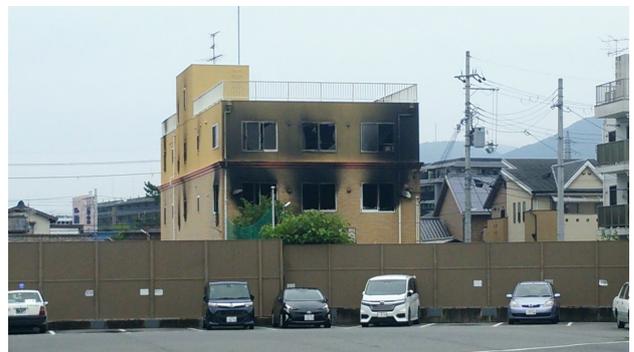
(C) 南側 (7月20日筆者撮影)

南側・西側・北側の外壁開口部でも窓ガラスが脱落しているが、脱落せずに残っているものやサッシだけが残っているものもある。周りにすす等が付着し黒くなっている開口部が多く、灰白色やピンク色といった変色は生じていないことから、東側とは異なり熱気流だけが開口から噴出していたと考えられる。西側の外壁にある中央2列の開口部は内階段の踊り場に設けられていたものと考えられ、その周りにすす等が付着していることから、内階段が煙で汚染されていたことが分かる。

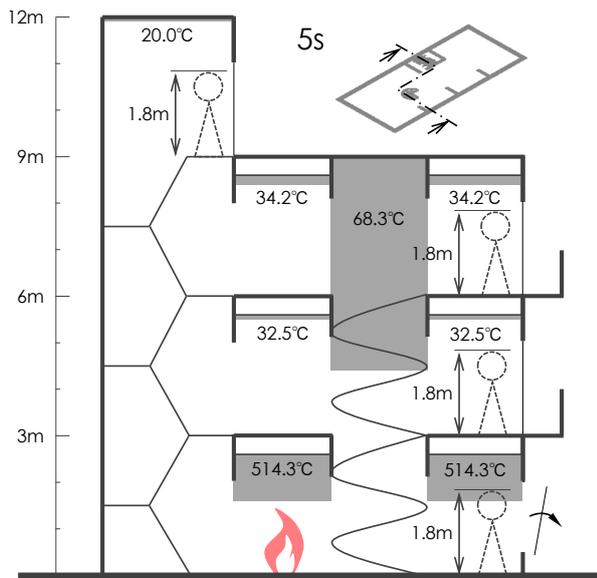
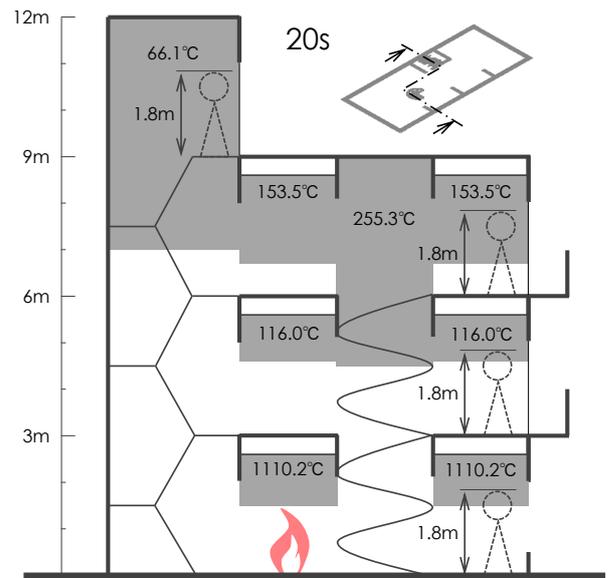
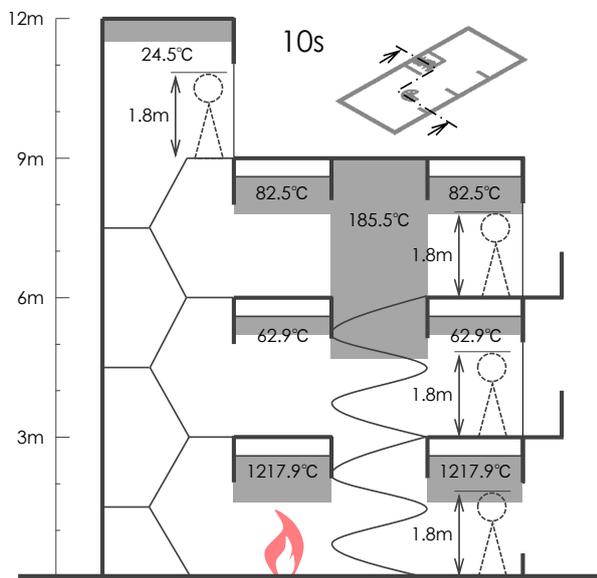
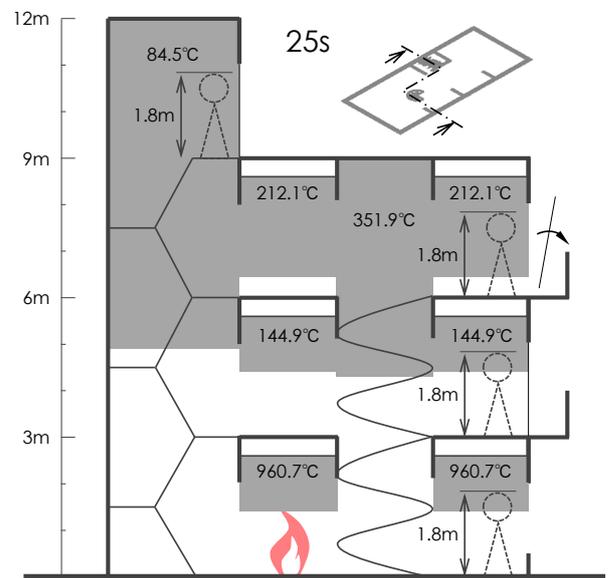
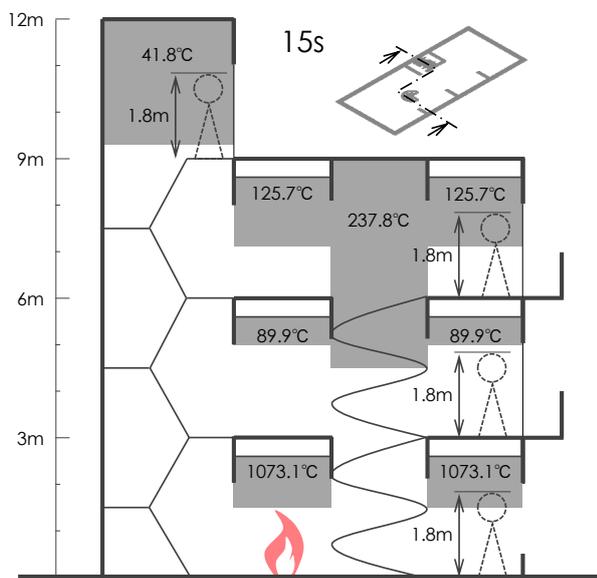
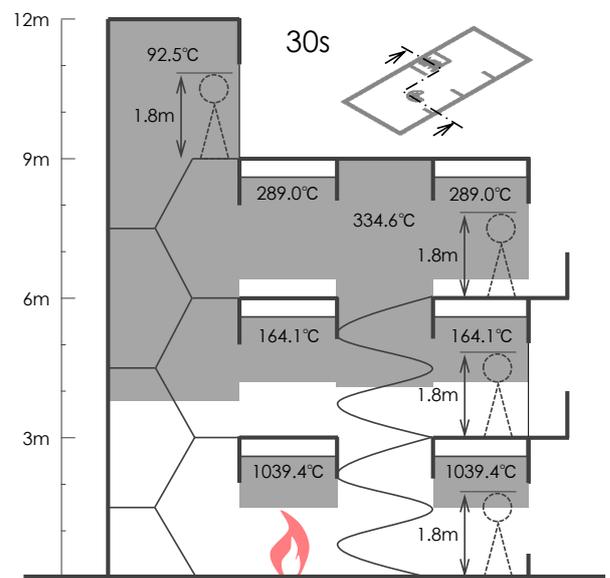
図5 二層ゾーン煙流動予測モデル⁴⁾により推定された煙層高さや煙層温度の時間変化

図 5 に、煙流動性状の予測結果を示す。ここでは、各階のメインスペースと螺旋階段および内階段における煙層の降下が見られるよう、それらを通るように引いた線によって建物を鉛直に切断した断面図で示してある。灰色で塗られた部分が煙層を表し、煙層の温度を付記してある。出火から 5 秒で螺旋階段には大量の煙が流入し、3 階の天井から 2 階の途中にかけて煙層が形成されているこ

とから、螺旋階段が上階への煙の拡散の主要な経路となったことが分かる。なお、その時点で1階の外壁の窓ガラスが破損し脱落した。その後、煙は2階や3階のメインスペースに拡がっていくが、3階での煙層の降下は2階でのそれに比べて速く、10秒後には人の顔の高さに近い床から1.8mの高さまで、15秒後には腰の高さに近い床から1.1mの高さまで、20秒後には股の付け根の高さに近い床から0.7mの高さまで降下する結果となった。また、3階での煙層の温度は出火から15秒で100°Cを上回ることが分かる。これらのことから、3階は出火から10数秒で極めて危険な状態になったと推定される。なお、出火から25秒で3階の外壁の窓ガラスが破損し脱落した。

煙は内階段にも出火直後から流入しており、15秒後には屋上の床の高さまで煙層が降下する結果となった。なお、その時点で煙層の温度はさほど高くはないが、煙には有害な成分が含まれている。3階にいた人が火災に気づき内階段を上がって屋上に出ようとしても、その途中でほぼ全身が煙に曝されて避難が難しい状態になったと推定される。このことは内階段の3階から屋上に上がる途中で多くの死者が発見された事実を説明するものと考えられる。

2階での煙層の降下は3階でのそれに比べて遅いものの、出火から20秒後には顔の高さに近い所まで煙層が降下する結果となった。出火から30秒後には2階から上の空間のほとんどが煙で満たされる結果となり、また火災の発生した1階は出火から10秒で約1000°Cに達することから、出火から遅くとも30秒程度で在館者の生死がほとんど決まったものと推定される。

建物の内部でガソリンのような危険物を用いて放火された場合、階段などの堅穴空間が壁や扉などで区画されておらず吹き抜けになっていると、極めて早期に煙が上階に拡散し天井から降下してくることによって避難が難しくなる可能性が高い。ただし、こうした堅穴空間の区間は日常生活・業務の利便性や意匠性を阻害しやすく、両立が難しいことが多いと思われる。吹き抜けの堅穴空間を活かす場合には、屋外避難階段の設置や各階の全周に渡って連続したバルコニーを設置するなど、階段を通らずとも外気に開放された空間に早期に退避できるような計画が重要になる。
