1. はじめに

2. 対象建物

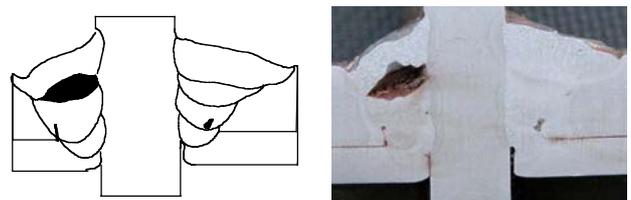
象に柱梁接合部の载荷実験を実施した。角形鋼管柱とH形鋼梁を通しダイヤフラム形式で接合した架構であるが、梁フランジの完全溶込み溶接では裏当て金を用いずに裏はつり形式で、またエンドタブを用いていないなどの詳細が現在の標準と異なる。柱とパネルの溶接、梁フランジ溶接の15箇所についてUT検査とマクロ試験を行った。一例を図2に示すように、角形鋼管柱やパネルのコーナー部に溶接欠陥が多く見られた。梁フランジには欠陥が少ないが、端部の角落ちや溶込み不良と見られる欠陥がある。

図2 パネルコーナー部溶接のマクロ試験結果

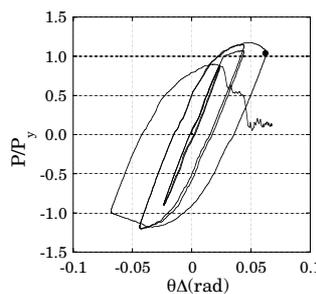
図3の载荷装置にL字型の架構の一部を切り出した4体の部分架構試験体をセットし、地震時応答に相当する速度で動的繰返し载荷した。図4に得られた履歴曲線を示す。ほとんどの試験体が共通してフランジの局部座屈後に溶接端部からダイヤフラム側が破断した。図5は終局及び破断までの累積塑性変形倍率を示し、左3体が欠陥の少ない1985年、右3体が欠陥の多い1980年であり、1985年の鉄骨はUT検査による欠陥は少ないが、端部処理の欠陥などでやや変形能力が低く、必ずしもUT検査の結果だけで変形能力などの力学的性能を判断できないことが分かる。

図4 フランジ溶接部が破断した試験体の履歴

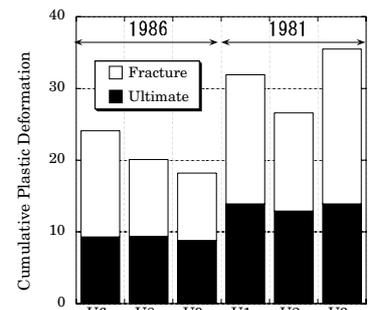
図5 実験による終局および破断までの累積塑性変形倍率比較
