地下集水構造に着目した 2004 年土砂災害の調査研究

○藤田正治・里深好文・堤大三・多田泰之・宮寄俊彦

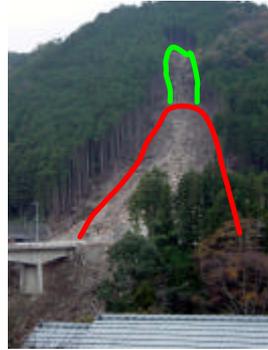
写真 1 小滝の崩壊

写真 1 は小滝における土砂災害の崩壊後の斜面の様子を示したものである．地元での聞き取り調査によると，降雨強度のピーク時に写真中の でまず崩壊し，その後暫くして が崩壊したとのことである．地形はやや凹型地形であるが，ほぼ平衡斜面である．

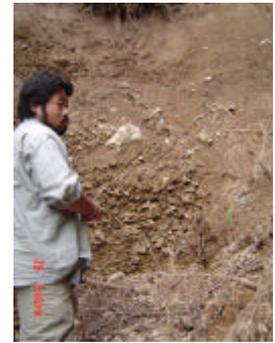
写真 2 崩積土層

写真 2 は雲母谷の支川において発生した崩壊斜面に見られた浸透性の高い崩積土層である．粒径 5cm 程度のほぼ一様な礫が充填されていた．このような土層を通る浸透流がこの土砂移動に大きな影響を与えていると考えられる．

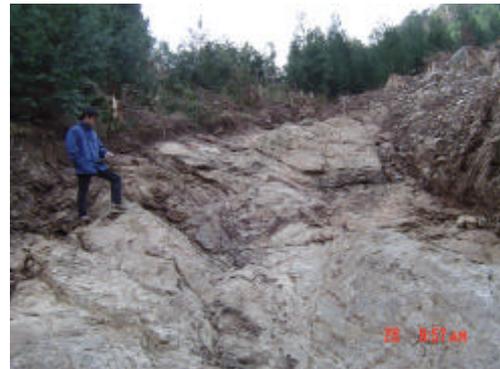
写真 3 谷地形地下基盤上の土砂移動

写真 3 は宮川貯水池の下流の平衡～凸斜面上の崩壊を示したものである．地下の基岩が谷地形を状のしており，この上の土層が滑っている．

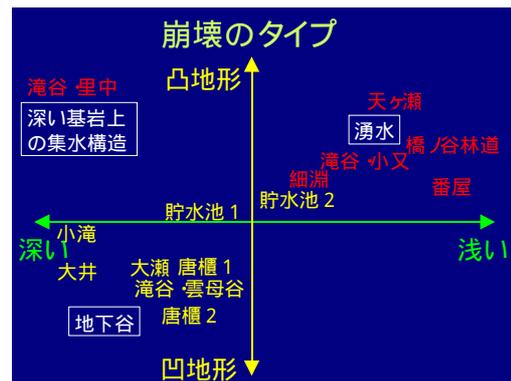
図 1 崩壊の分類

図 1 は崩壊斜面の凹凸および崩壊の深さで，14 箇所崩壊を分類したものである．半分以上が凸型斜面で起こっている．また，凸型斜面上の浅い崩壊が多い．したがって，集水地形的には崩壊が発

生しにくい箇所で多くの発生が見られる．地下における水みち構造，谷型の基岩構造がこれらの崩壊に影響していると考えられる．もともとこの地域は雨の多い地域であるので，滑りやすい箇所はすでにすべり，今回のような豪雨によって日ごろは安定している谷型の斜面が基岩の上で滑ったとも考えられる．
