2016年2月6日台湾美濃地震による地盤変動と被害
Ground Deformation and Damages Caused by the Meinong, Taiwan, Earthquake
of February 6, 2016

○Manabu HASHIMOTO, Kuo-En CHING, Ray CHUANG, Jyr-Ching HU

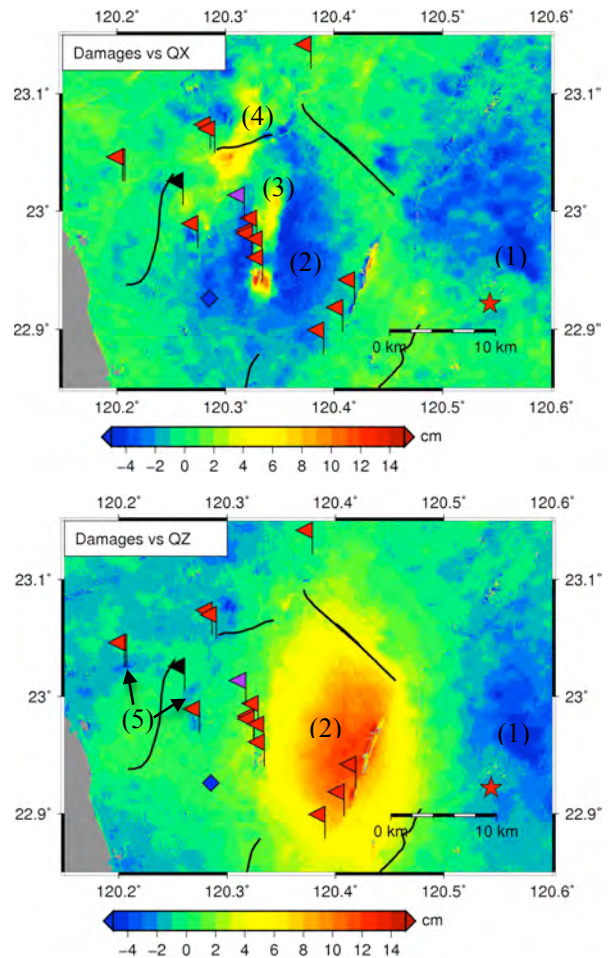
南行軌道の干渉画像中、震央の直ぐ北側に20km×20km四方の最大8cm程度の視線距離伸長の領域と、その西隣に南北約20km×東西約10kmの最大11cmにおよぶ視線距離短縮領域が認められた。北行軌道の干渉画像にも西側の視線距離短縮領域が認められるが、震央近傍の視線距離伸長は顕著でない。2つの干渉画像を合成し、東西および疑似上下変動を計算したところ、以下のような変動の特徴が明らかになった（図1）。

(1) 震央の直ぐ北側に西向きかつ沈降の領域。広さは直径約20kmで、変動の最大はそれぞれ約6cm。

(2) 震央から西約20km付近に、西向きかつ隆起の領域。広さは南北約30km、東西約15kmで、変動の最大は、西向き成分が約5cm、隆起が約12cm。ただし、隆起のピークは西向き変位のピークより東へ約7～8kmずれている。

(3) (2)の領域の中に、台南市関廟区を中心とする南北方向の長さ約15km、東西方向の幅約3kmの東向きに変位している帯状の領域が認められる。東向き変位の最大は約15cm。(2)の領域との境界は東・西両側ともに明瞭で、場所によっては10cmを越える変位のジャンプが認められる。

(4) (3) の帯状領域の北西の台南市新化区に、最大13cm程度東向きに変位している直径3km程度の領域が有る。

(5) 台南市内には、その他にも複数の変位の大きいスポットが認められる。

上記の観測結果を踏まえ、特に (3) および (4) の特徴的な領域を中心に、2016年3月1~2日に現地調査を行った(図1中の赤い旗マークの地点)。結果の概要を、下記にまとめる。

(a) (3) の東向き変位領域の東西両端には、道路上に亀裂(幅 1~2cm 程度)、ブロック塀の破壊・亀裂、校舎の破損等の被害が認められた。西側は引っぱり亀裂、東側は圧縮破壊が顕著であり、この領域が周囲とは反対の東向きに変位したことにより、歪が集中した結果と考えられる。

(b) (4) の領域には、田畑に液状化に伴う噴砂痕が多く見られた。また、傾いた電柱なども認められた。主として、規模の大きい液状化が発生したことが、変動の主因と考えられる。

(c) この他にも、傾斜したビルや液状化により倒壊した RC 建築物などを確認した。これらの被害の多くは、干渉画像中に見られる変位の大きいスポット中あるいはその近傍で発生している。倒壊した永康区の維冠金龍大樓も、局所的に変位の大きいスポットの縁に位置している(図1中黒い旗マーク)。

以上、変位の不均一な分布との対応から、被害には地盤変動の影響も大きかったと考えられる。

図1. ALOS-2/PALSAR-2 干渉画像から合成した東西方向(上)および上下方向(下)の変位の分布。黒いところほど、東へ大きく移動した。赤い旗は3月に調査した地点を、黒い旗は台南市永康区の維冠金龍大樓の位置を示す。南東の3地点を除いて、全ての白い旗の地点で被害が見られた。灰色の旗は新たに見つかった断層の露頭。青い◇は台湾高速鉄道台南駅。赤い☆は、台湾中央気象局による震央。白線は、活断層の地表トレース。
