益城町安永地区の地盤特性と地震被害への影響に関する検討

Study on the Geotechnical Properties of Mashiki Town and Their Contribution to the Seismic Disasters

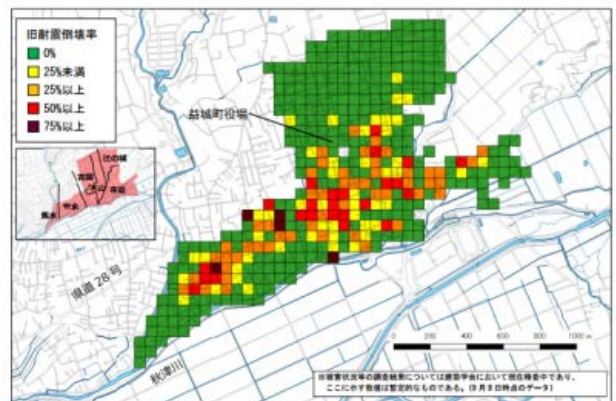
図-1に益城町における家屋の倒壊率を示す。益城町役場より南側の住宅密集地を見ると、秋津川北側の一角に全く倒壊がないエリアが認められる。地形分類では台地にあたる部分でまんべんなく被害が現れているのに対し、倒壊率ゼロの地区は旧河道・氾濫原となっている。一般に、比較的硬質で良好な地盤とされている指摘されている台地部で多くの家屋が被害を受けているのに対し、軟弱地盤が広がり揺れやすい地形とされている旧河道・氾濫原に区分されるエリアで全く倒壊がみとめられないという事実は非常に興味深い。図-2に秦ら<sup>2)</sup>による単点微動計測結果を示す。全体としては2Hz以上の振動数が支配的であるのに対し、図-1に示す倒壊率ゼロ地区にあたる部分では1Hz前後の低い振動数が得られている。一般にこの振動数帯は低層住宅にとっては厳しい値域で、被害

図-1 益城町における旧耐震基準の家屋倒壊率<sup>1)</sup>

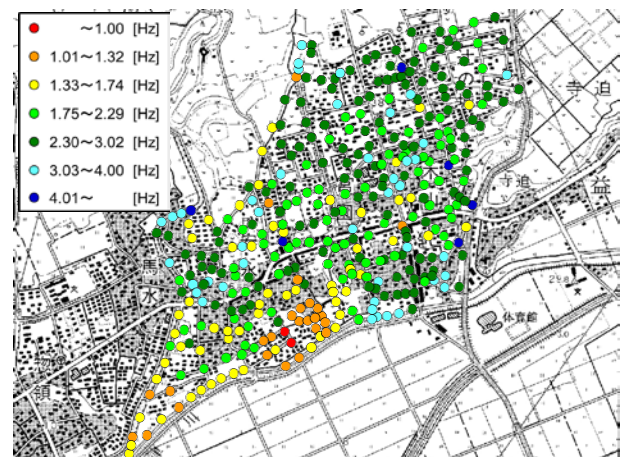
が出やすいレンジとされているが、今回の地震では逆の傾向が顕著に現れていることがわかる。

図-2 単点常時微動計測による卓越振動数分布<sup>2)</sup>

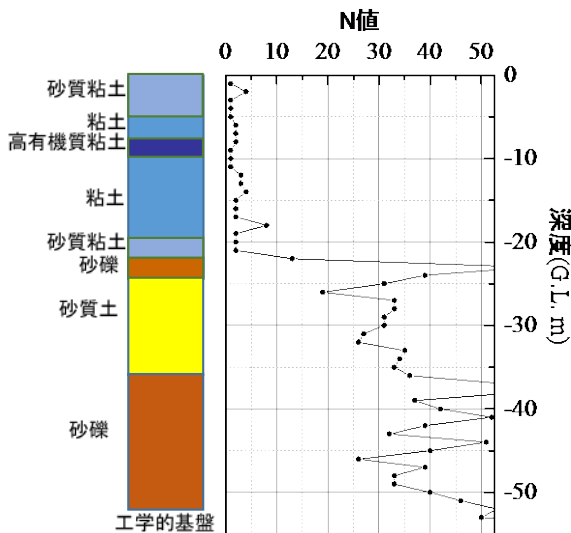
益城町の地盤性状を把握するために、同町安永地区の2か所でボーリング調査と乱さない試料の採取を行った。図-3に示すMKU-1は倒壊率ゼロのエリアに、MKU-2は多くの家屋が倒壊したエリアにある。図-4にMKU-1の土質柱状図を示す。深度52m付近で現れる工学的基盤と考えられる岩盤上を比較的硬質の礫層、砂層が覆い、その上に表層から20m以上の軟弱粘土層が堆積しており、特に中央付近にある高有機質土層が注目される。

図-4 MKU-1地点の土質区分のN値深度分布

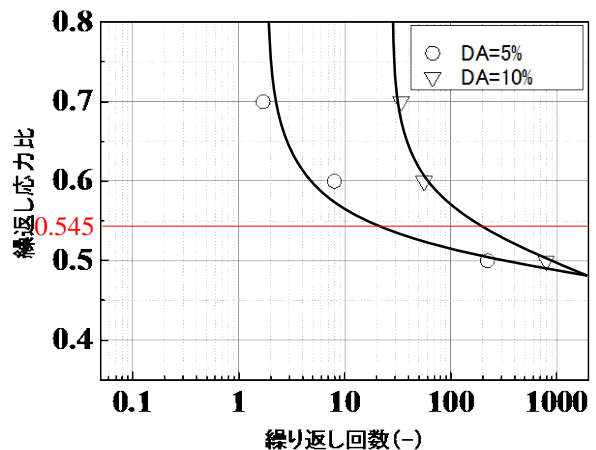
し、繰返し応力比と両ひずみ振幅の所定値に達する繰返し回数の結果を図-5に示す。両ひずみ振幅5%に達する繰返し回数で評価した繰返し強度比は0.545と得られた。次に、動的変形試験によって得られたせん断弾性定数 $G$ 、履歴減衰率 $H$ とひずみレベルの関係を図-6に示す。同図より、微小ひずみ領域における $G_0$ 値が約 $3\text{MN/m}^2$ と非常に低い値を示す。これに対して繰返し強度比0.545は比較的高くMKU-1地点の高有機質土は剛性が非常に低く柔らかく反応する一方破壊しにくいという特徴を持った土であるといえる。

図-5 繰返し三軸試験による高有機質土の繰返し強度比

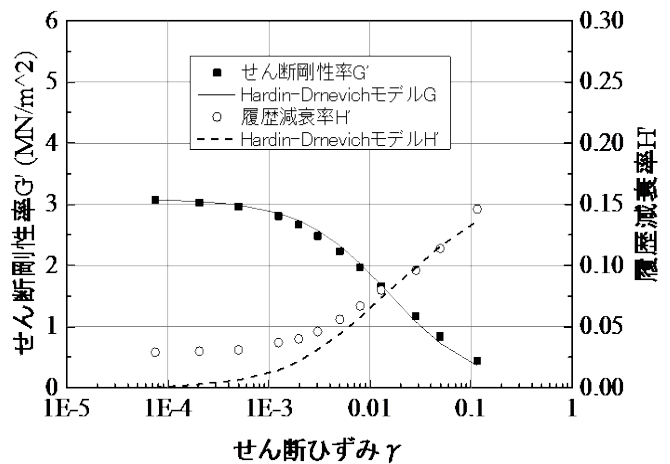
図-6 動的変形試験による高有機質土のせん断剛性率 $G$ 、履歴減衰率 $H$ のひずみ依存性
