ヤンゴンにおける学校および集合住宅の耐風性能調査報告
Report of wind-resistant performance of school and residential buildings in Yangon

○三浦史樹・西嶋一欽

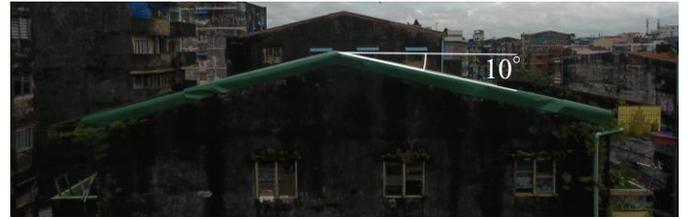
屋根の勾配は 8° ～ 15° であった。これは日本の平均的な屋根勾配(17° ～ 27°)と比較すると小さい(図2参照)。トタン板の厚さは0.3～0.5mm程度のもが多く見られた。屋根ふき材と母屋の緊結材として用いられている釘(図3参照)のピッチは軒先部分において桁方向に15～40cm程度、けらばにおいて梁方向に50cm～100cm程度、それ以外の部分で桁方向に15～50cm程度、梁方向に45～100cm程度であった(図4参照)。トタン板は広範囲にわたり錆びているものが多い(図5参照)、同様に釘も錆びているものが多いみられた。また、トタン板は端部においてめくれ上がっていたものも確認された。一方、一部の建物ではトタン板の端が壁に沿って折り曲げられて壁に緊結されていた。

図2 ドローン撮影画像から屋根勾配を計測

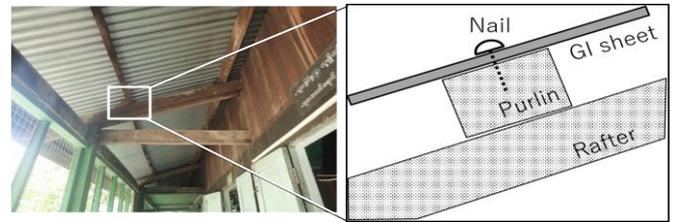
図3 屋根ふき材、釘、母屋の詳細

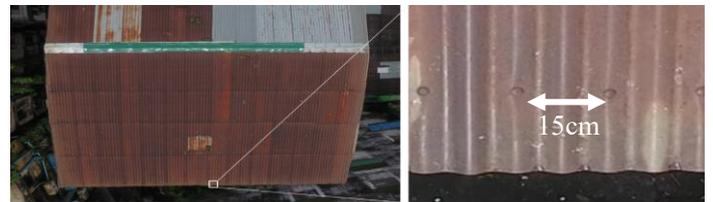
図4 ドローン撮影画像から釘のピッチを計測

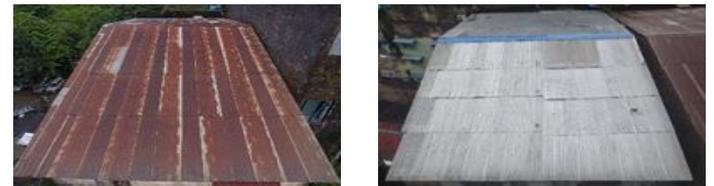
(a) 錆びたトタン板

(b) 錆びていないトタン板

図5 トタン板の錆の程度の違い

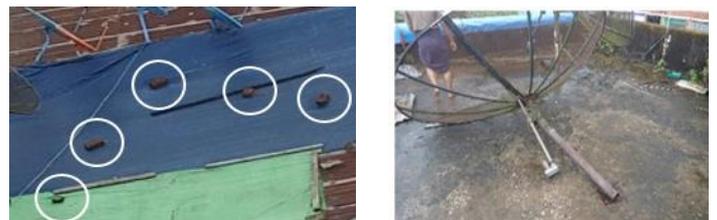
図6 屋根および屋上に置かれた飛散物源
