西日本豪雨における宍粟市の流木被害 Flood Damage caused by Driftwood after Heavy rain in west Japan

In July 2018, heavy rain hit west Japan. A flank collapse occurs and a large amount of driftwood flows into a river channel. Driftwood was trapped by the bridges in Takano and Kumon River in Shiso city. A logjam blocked the river and the detour flow occurred around the bridge. Consequently, the high-speed flood-flow caused bed erosion in the nearby area. This report examines the flood damage by driftwood that occurred in Shiso city.

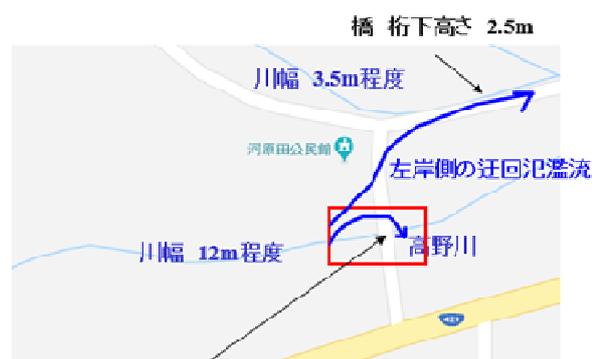
図-2 高野川流域における左岸側迂回流の流路(2018.7.13)

左岸側で越流した迂回氾濫流の流路を図-2に示す。周辺の洪水痕跡から左岸側の氾濫流は2つに分かれていることがわかった。すなわち、一つは橋を迂回してそのまま高野川に戻り、護岸を破壊していた。もう一つは公民館前を流下して小河川に流れ込み、河道沿いの道路が深さ1m以上浸食されているのがみられた。河道沿いの道路を下流側にいくと、橋梁が氾濫流によって破壊されていた(図-3(a), (b): 2018.7/13)。左岸側家屋の壁に残されていた洪水痕跡から80cm程度の最大浸水深であったと考えられる。

平瀬橋
橋-橋脚1本
橋脚間距離 5.5m
欄干+橋桁1m
桁下高さ 1.3m

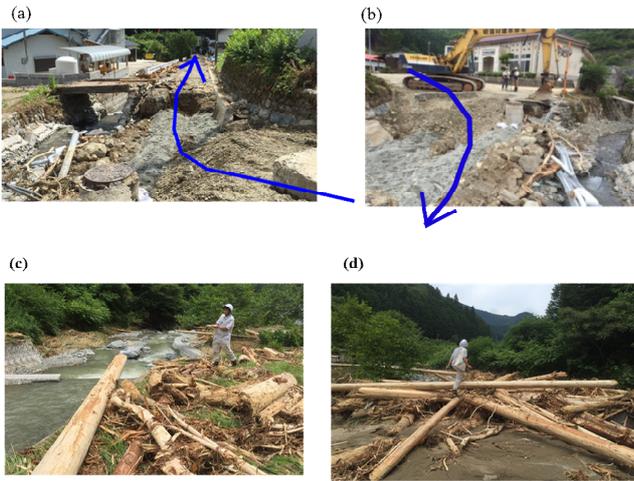
図-3(a) 左岸側迂回流が流下した痕跡, (b) 左岸側迂回流による河川護岸・道路の浸食(2018.7.13), (c), (d) 河原田公民館上流側の高水敷で堆積した流木(2018.7.13)

河原田公民館の上流側は複断面流れになっており、高水敷には大量の流木と土砂が堆積していた(図-3(c), (d): 2018.7.13). 流木は公民館前の流木よりも大きく、大きいもので長さ 8m, 直径 40cm であった。

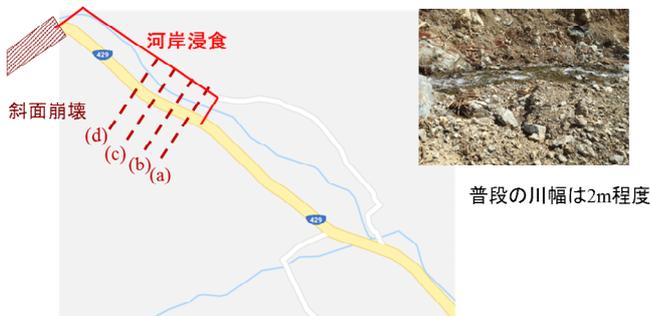
図-4 宍粟市高野川上流の斜面崩壊と河岸浸食

図-4 に示すように斜面崩壊は河川合流部より上流側の高野川と国道が交差する地点で発生し、大量の流木が河川に流れこんでいた。また土石流が高野川に流れ込んで、流下することで河岸浸食が起き、河岸の流木が河川に流出しているのがみられた。(図-5: 2018.7.13)の土石流の流下痕跡から河岸沿いの道路で水深 4.5m に達していたと推測される。

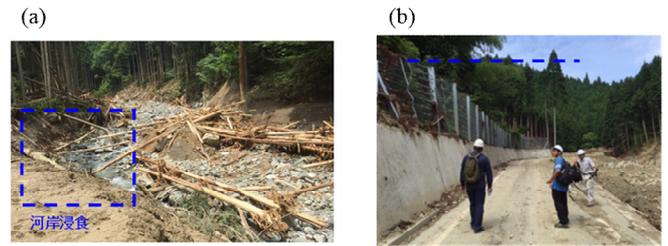
図-5 土石流の流下痕跡及び河岸浸食(2018.7.13)

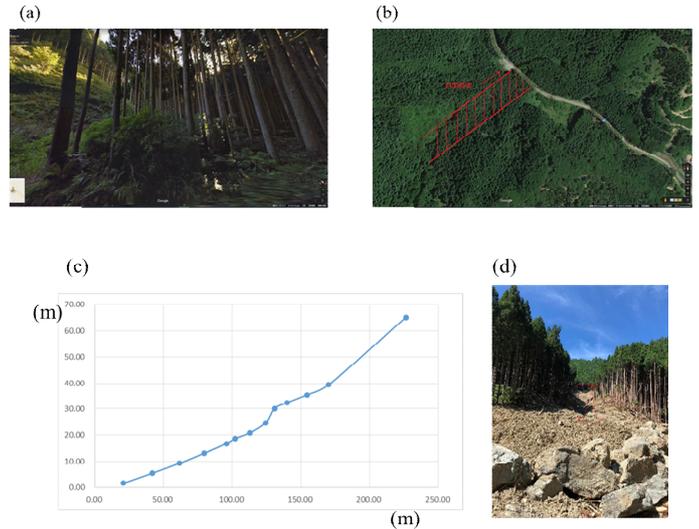
斜面崩壊部についてはレーザーファインダーによる簡易測量より、国道側から目視できる範囲では大よそ水平距離 250m 以上、鉛直高さ 65m 以上

図-6(a) 斜面崩壊前の様子, (b) 斜面崩壊前の空撮画像, (c) 斜面崩壊部の中心ライン(2018.8.8), (d) 斜面崩壊部

の規模である(図-6(a), (b)). レーザー測量により斜面崩壊中央ラインの勾配は $5^{\circ} \sim 20^{\circ}$ である。また 8/8 の調査日には崩壊中央ラインに流出水が確認できた。8/20 にはみられなかった。なお崩壊部は写真中央(図-6(d): 2018.8.8)から続いているが、今回はその詳細まで調査できていない。崩壊部の幅 40m, 長さ 250m, また樹木の配置間隔を 2m と仮定すると、およそ 2500 本の流木が発生したと推察される。

さらに斜面崩壊部より上流から砂防堰堤までの高野川流域については顕著な河岸浸食はみられなかった。これらのことから今回の流木の発生源は斜面崩壊によって河川に流れ込んだ流木と河岸浸食による流出した流木の 2 つが考えられる。
