平成 30 年 7 月豪雨時に発生した真備町の堤防破堤について

On the failure mechanism of embankments during the Heavy rain of July, 2018, Japan

○王功輝 (Gonghui Wang)

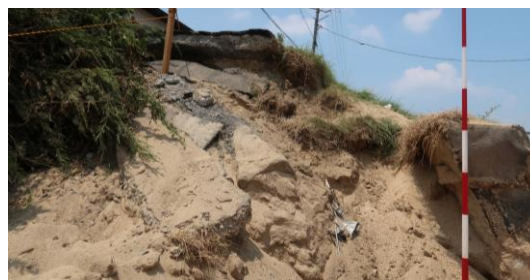
末政川の上流側に決壊した堤防の断面を観察した結果、堤体が粗な砂質土で構築されているが(写真 1)、粘土分を含んだ層も不規則に混入していることと、表法被覆工に穴が入っていることが分かった。これにより、河川の水位が高くなると、堤防への漏水が発生し、堤体の裏法において地すべり的な崩壊が発生したと推測される。粗な砂質土で作られたため、堤体が越流浸食により速く決壊したと考えられる。また、末政川の堤防の V_s

写真 1 露出した堤体における粗な砂質土

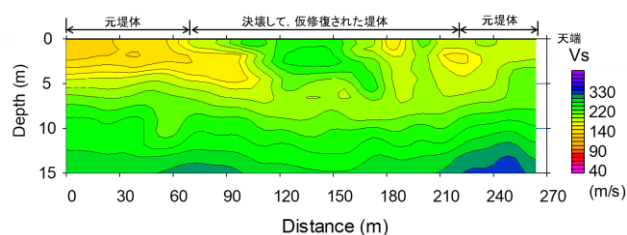
速度は低く(図 1)、小田川の堤防より小さいことが分かった。

図 1 末政川上流側決壊した堤防の V_s 速度分布

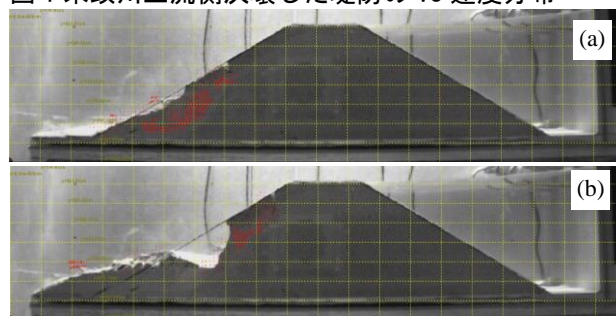
遠心載荷実験を行った結果、1) 河川水位の上昇に伴って、堤防の裏法において、進行性崩壊が繰り返して発生した(図 2); 2) 越流が発生した後に、堤体が素早く浸食されて決壊したことが分かった。

図 2 遠心力場での堤体裏法における後退型地すべり。(b)と(a)の時間差は 1000s. →: 移動速度.
