平成11年10月洪水における雪谷川災害の概況

岩手大学大学院農学研究科 福田隆之
岩手大学農学部 三輪 式

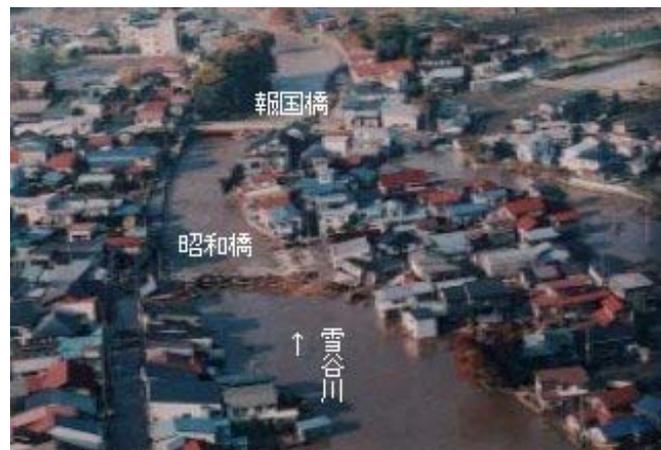
そのため雪谷川では各所で氾濫、破堤し、軽米町中心部においてもはなはだしい浸水被害と河道近傍家屋の倒壊被害を蒙った。この軽米市街地の被災は、町の中心部で雪谷川を横断する昭和橋上流に、図3に見られるように流木やゴミが滞留して流れを阻害し、洪水位を堰上げたために、さらに激しいものになった。町中心部の被災状況については、軽米町広報や岩手県二戸振興局資料、それぞれのHPに詳しく紹介されている。

図3 昭和橋に滞留した流木と氾濫状況 (岩手県二戸振興局HP¹⁾から)

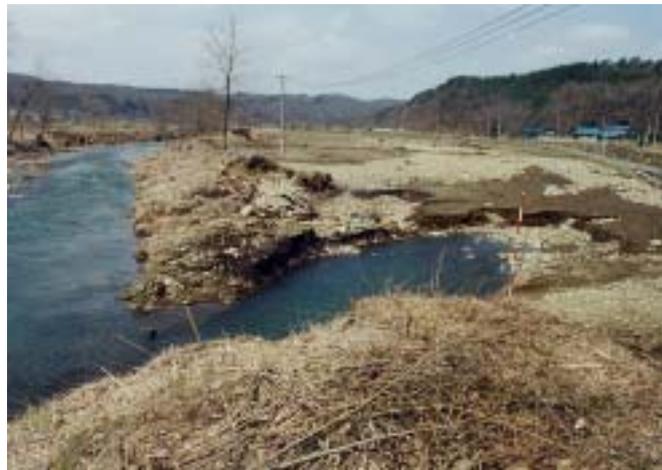
図5～8は、小軽米中学校地先下流右岸の被災状況である。堤防は長さ34

図5 小軽米中学校地先下流右岸の破堤箇所

mにわたって決壊し、破堤部付近の地盤が、最大長さ35m、幅14m、深さ2mの範囲で洗掘された。

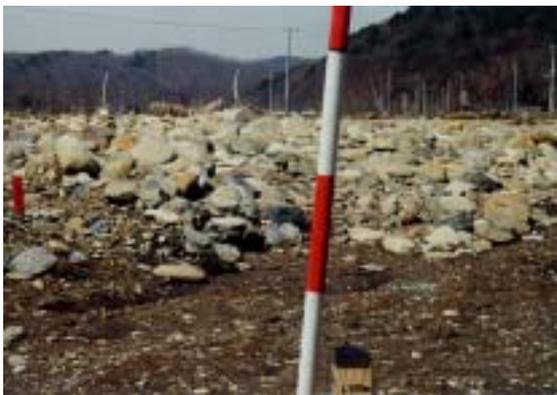
図6 長径20～30cmもある石の堆積

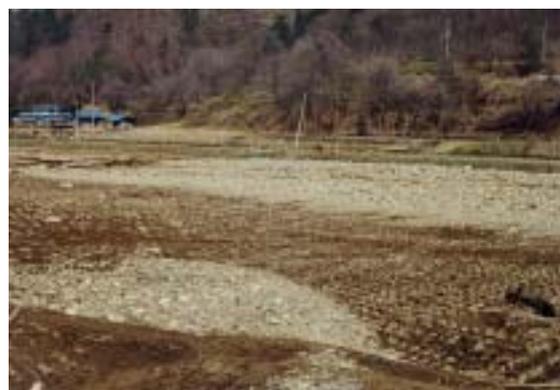
図7 広範囲に砂が堆積

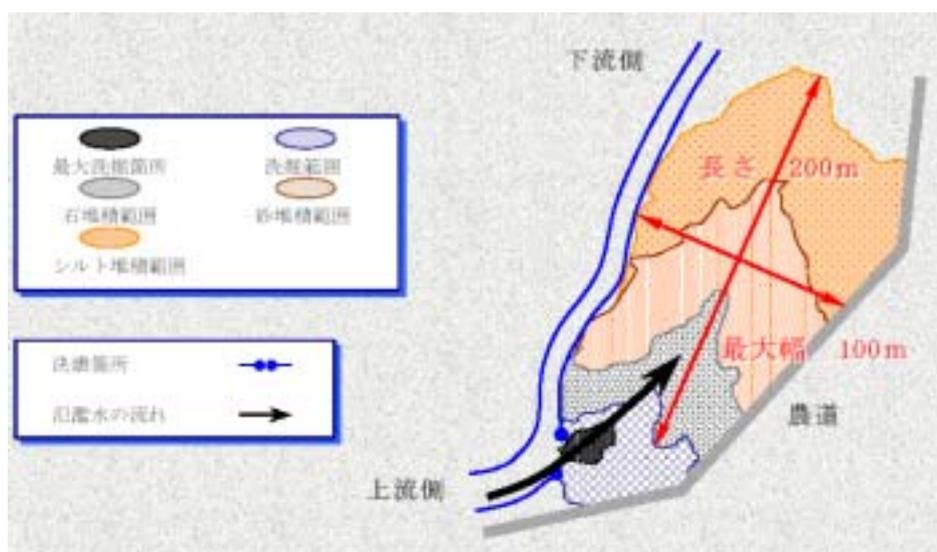
雪谷川のこの付近の河道区間は、谷あいの幅の狭い平野部であるが、河床勾配は1/200程度の勾配を持っている。破堤部から流れ込む洪水流は、堤内地氾濫するだけでなく、破堤部付近の地盤を大きく洗掘し、洗掘地盤にあった石や砂礫を運び出したあと、下流域に広く堆積させる。水田は完全に使用不可能になってしまう。

図8 破堤部付近の地盤侵食と下流域での石礫の堆積
(小軽米中学校地先下流右岸の氾濫域)

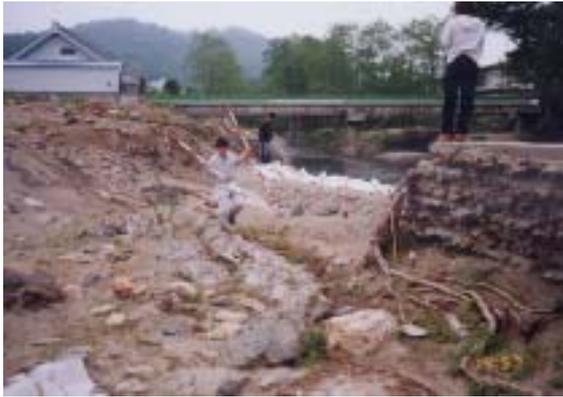
図9 萩田下の橋下流右岸の破堤箇所

図9～11は、萩田下の橋下流右岸の地盤侵食と石礫の堆積状況である。ここでは低水護岸が設置されていたが、低水路を越流した洪水主流部が、護岸裏の地盤を洗掘し護岸も損壊して大きな被害をもたらした。

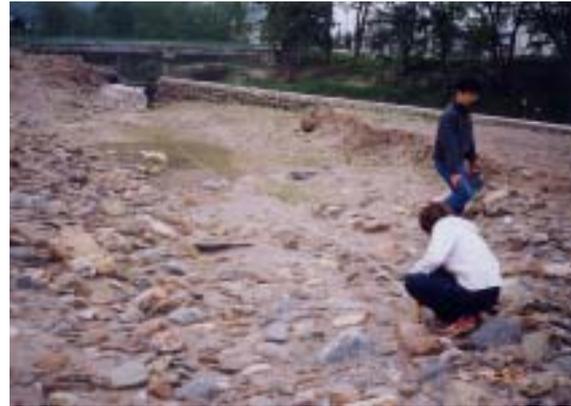
図10 破堤箇所近傍の地盤侵食

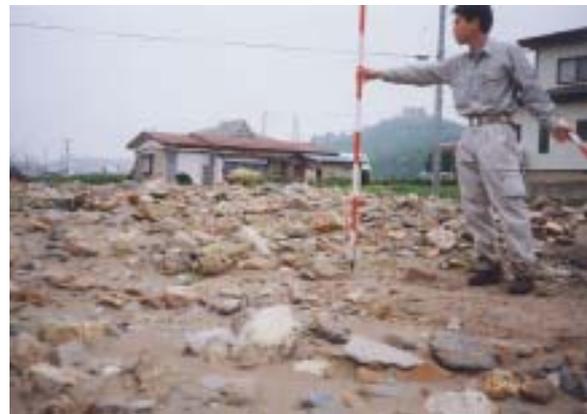
図11 石礫の堆積

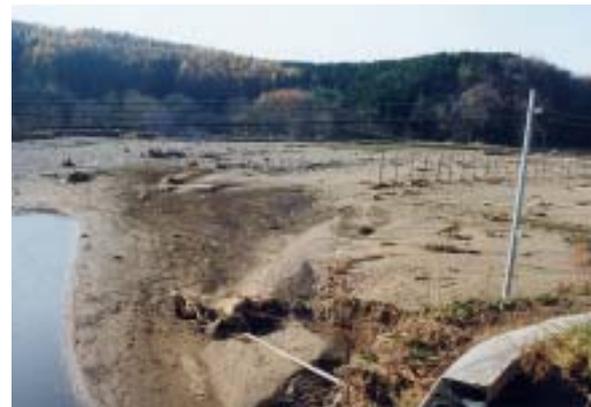
増子内橋下流右岸の破堤箇所は図12に見られるとおりで、長さ109mにも及び大量の洪水流が流下した。氾濫域は長さ1km、幅100mになっていて、今回の洪水では最大の氾濫域である。

図12 増子内橋下流右岸の破堤箇所

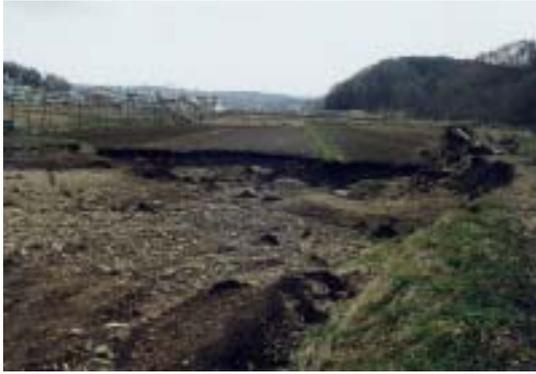
畦畔部の崩壊状況は図13のようになっており、畦畔を落下する水流によって下流水田面が大きく洗掘を受ける。この段階まで進んだ崩壊箇所が多かったが、なかには、図14のように落下部が徐々に上流側にさかのぼり、上流側の水田面を洗掘している場合もあった。

図13 増子内橋下流右岸水田畦畔の崩壊

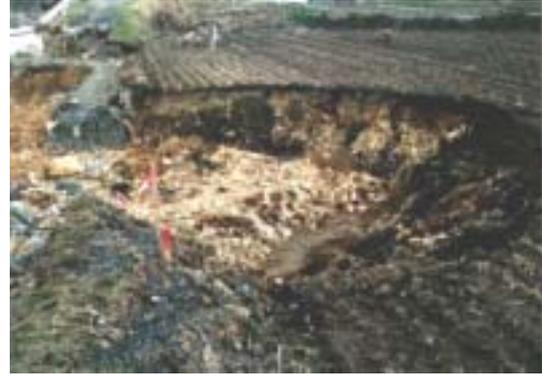
図14 上流水田の洗掘

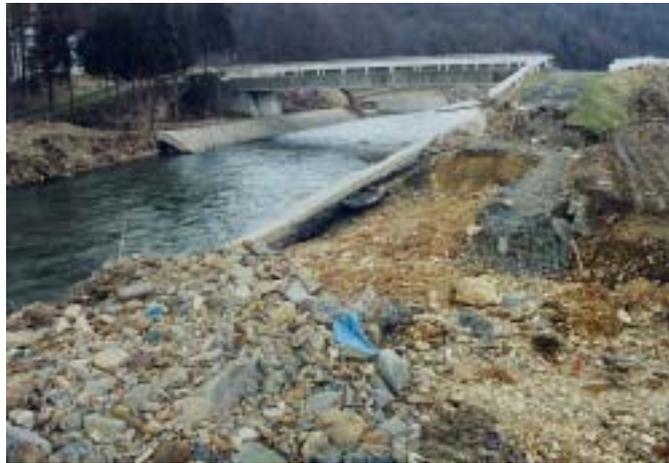
図15は増子内橋下流の氾濫域での被災状況である。氾濫域全体の様子を示す洪水直後の航空写真は、図16のとおりであり、増子内橋下流右岸から氾濫・流入した洪水流が、農道に行く手を阻まれ、橋の上流で河道に戻っている。護岸の損壊や周辺地盤の洗掘被害は激しいが、護岸の損壊は、洪水位が下がりはじめてから発生するから、新たな災害にはつながらない。

図15 氾濫域戻り流による護岸損壊

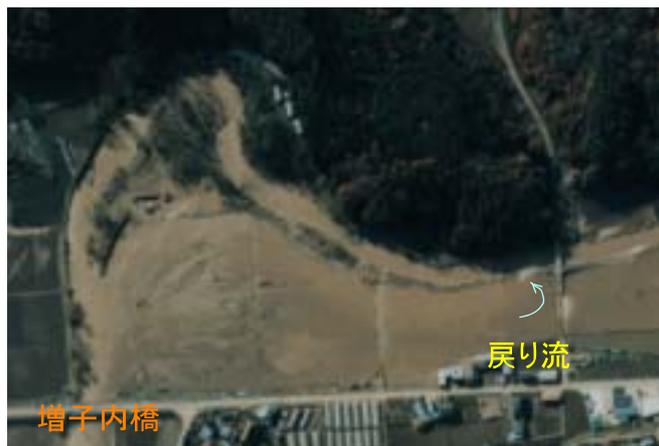
図16 増子内橋下流右岸での氾濫状況
(1999年10月国際航業撮影航空写真)

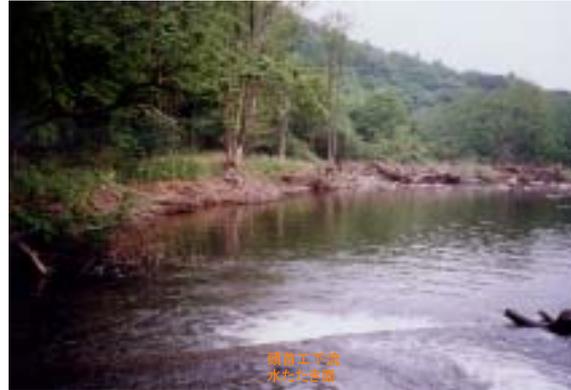
最も大量の流木が発生した地区は、車門頭首工の下流左岸である。固定堰の下流に位置していて、通常の洪水であれば、樹林そのものと樹木の根が河岸侵食を防ぎ、狭い流路内で洪水が流下するのであるが、今回は、既往最大の雨量を記録した昭和20年の降雨(日雨量134mm)をはるかに越える豪雨による洪水であったため、図17に見られる頭首工下流河岸水衝部の流速が大きく、河岸前面の河床洗掘が進むとともに、樹木の根付近の地盤が洗い流され、図18のように倒伏し下流に流出して、河岸侵食が進行した。

図17 車門頭首工下流の河岸侵食箇所

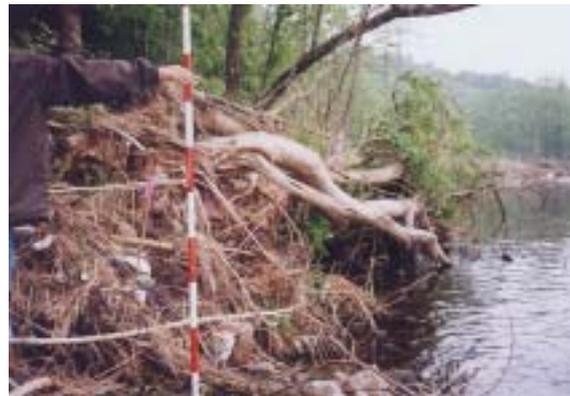
図18 河岸沿いの倒伏した樹木

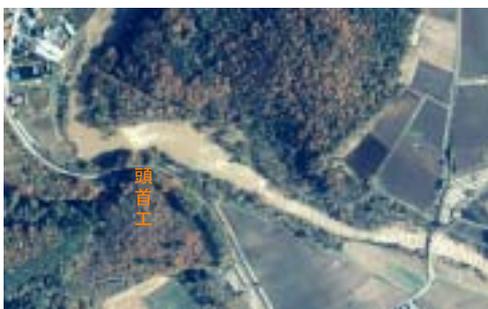
洪水前後の航空写真の比較から、図19、図20に示すように、T部分で広範な河岸侵食が発生した。頭首工上流左岸のSと下流右岸のUにおいても河岸が侵食され、合わせて6000m²以上の広さの範囲から流木が流出した。

図19 頭首工付近の災害後の航空写真
(1999年10月国際航業(株)撮影)

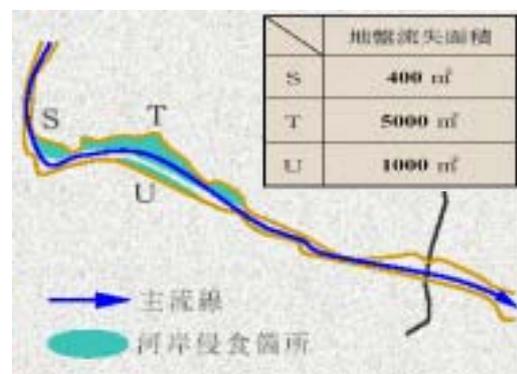
T地区に残された樹林において樹木密度を計測したところ、0.04本/m²であったから、この頭首工上下流域から300本近い流木が発生したことになる。

図20 河岸侵食状況説明図

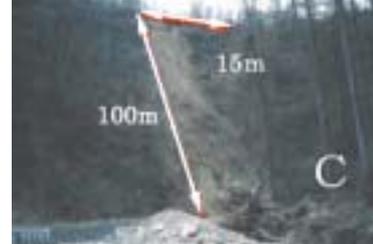
図23 同箇所C

また、車門地先の左岸の崖状になった河岸において、図21～23に見られるように3箇所で山腹崩壊が起こり、河道に流れ落ちて流木になった。崩壊面積は合わせて5500m²に達し、ここからも200本余りの流木が流下したと推定される。
