1968年十勝沖地震による建築物の被害について

ON THE DAMAGE OF BUILDINGS DUE TO TOKACHI OFFING EARTHQUAKE IN 1968.

By *Minoru WAKABAYASHI, Takeshi NAKAMURA and Koichi MINAMI*

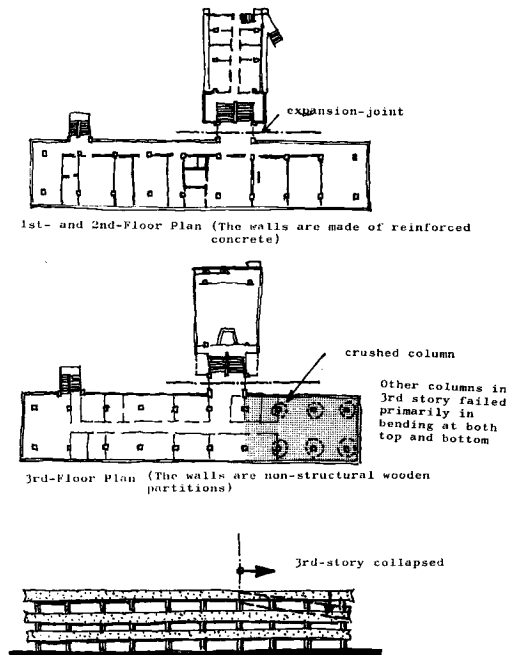
Fig. 3 Mutsu City Office Building (Mutsu)

本庁舎は Fig. 3 に示すような鉄筋コンクリート造3階建の地下のない建物で、東西に長い事務棟と南北に長い議場とからなり、それらはエキスパンションジョイントによってつながれている。基礎は独立基礎で8mのコンクリートパイルを用いている。

1階は無被害、2階も耐震壁にひび割れを生じている程度であるが、事務棟3階の約 $\frac{1}{3}$ の部分の柱が圧壊し (Fig. 3, Photo. 1, Photo. 2)、残りの $\frac{2}{3}$ の部分の柱にもかなりのひび割れが生じている。本庁舎の被害の原因はコンクリート強度の不足にあると思われる。シュミットハンマーによる測定では $100\sim 150\text{ kg/cm}^2$ という低い例がでている。最上層の3階にのみ被害があらわれたのは、1, 2階には耐震壁があるのに対し、3階には壁がないためである。また3階の東側の被害が大きかったのは、西側に階段室がついているため、屋階平面がねじれ振動をして東側が大きく振られたためである。

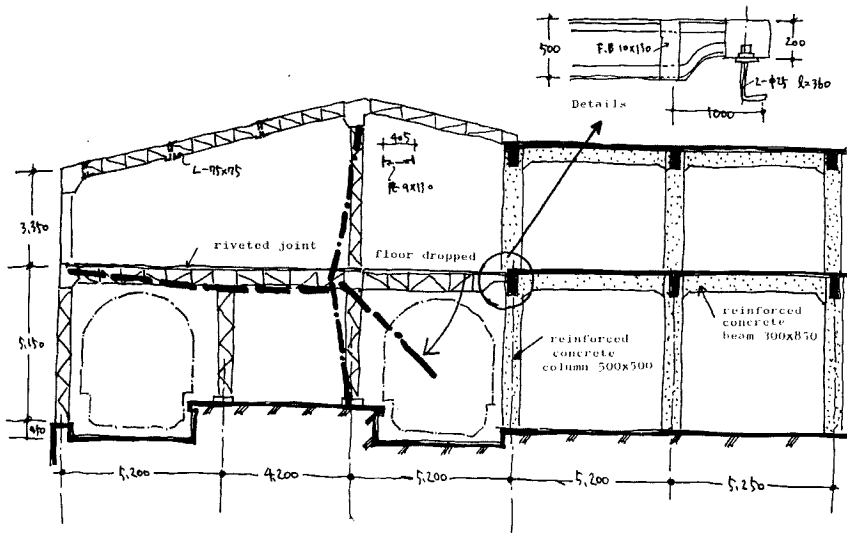
Fig. 4 Aomori Ferry Station (Aomori)

この建物は Fig. 4 の断面図に示すように鉄骨造と2階建鉄筋コンクリート造2階建とが接合されている。地震によって鉄骨部分と鉄筋コンクリート部分を接合する中央のスパンにかかっている鉄骨のはりが落下した (Photo. 3, Photo. 4)。この部分は待合所になっているが、幸い地震時に人が居なかったため死傷者はなかった。この辺は地盤の沈下や移動がはげしく、附近の路盤では砂の吐出もみられた。このため Fig. 4 に示すように鉄骨部分の骨組が左方に傾き、鉄骨部分と鉄筋コンクリート部分をつぶ中央スパンの鉄骨ばりの鉄筋コンクリートブラケットへの定着部が破壊して落下したものである。破壊の原因は地盤の沈下であるにしても、このような重要な建築物では定着部が落下することが無いような詳細をすべきであろう。

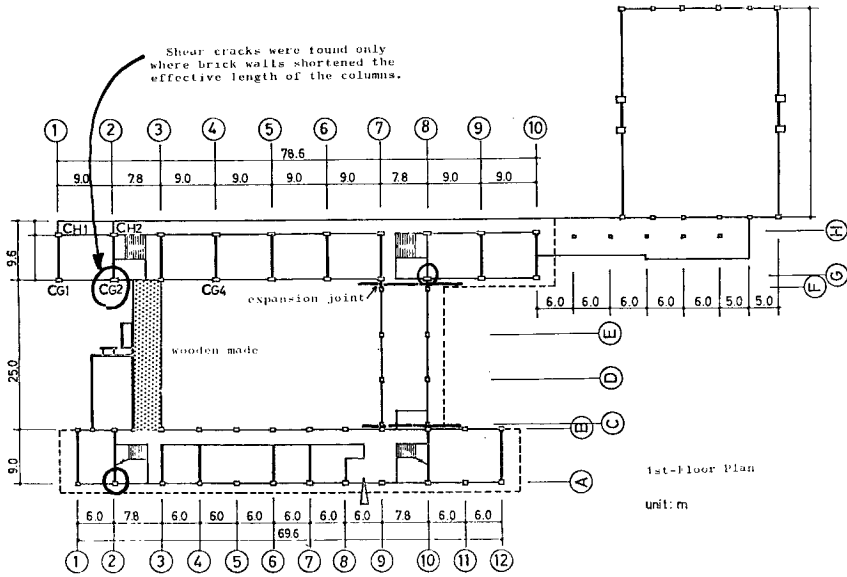
Fig. 5 Noheji Senior High School (Noheji)

この建物の主な被害は3階建部分の一部の柱にせん断ひび割れが発生したこと、渡り廊下の柱頭およびはり端に曲げひび割れが発生したことおよび体育館の天井にあたる鉄筋の水平筋達の大部分が切断したことなどであるが、いずれも軽微で補修可能である。なおシュミットハンマーによるとコンクリート強度は 420 kg/cm^2 と判定されるが、実際は 300 kg/cm^2 程度ではないかと考えられる。いずれにしてもコンクリート強度は充分高い。

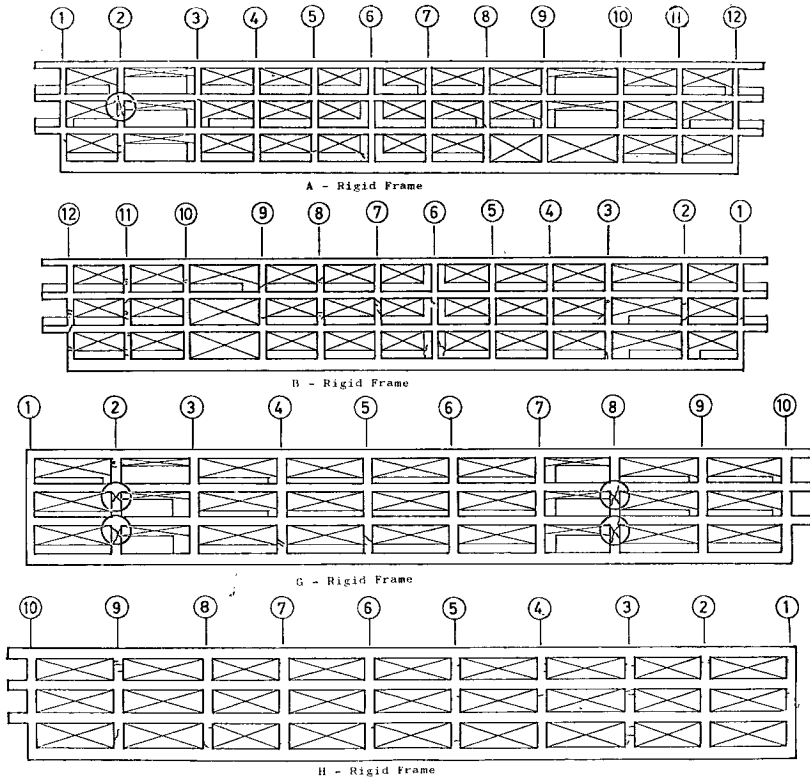
Fig. 6 Noheji Senior High School (Noheji)

3階建部分のはり間方向には耐震壁が数多くあるのでほとんど問題はなく、柱のせん断ひび割れは桁行方向の水平力によって生じている (Fig. 6)。Fig. 6 は桁行方向 ラーメンのひび割れの状態を示し、Photo. 5 は柱のせん断ひび割れの一例である。Fig. 6 にみるようにH通りラーメン以外は腰壁があり、せん断ひび割れは腰壁が高く柱の実長が短いところに生じている。通常このような場合これらの腰壁は考慮せず均等なラーメンとして応力計算を行っているが、腰壁を考慮に入れて精算してみると、これらの柱にはラーメンのみの場合の5倍程度のせん断力を分担していることがわかった。したがって当然せん断ひび割れの発生が考えられる。本建物では幸いこのせん断ひび割れは軽微ですが、このように腰壁のたれ壁がある場合は、それらを考慮した応力計算をすとか、短い柱部分の帯筋量を0.5%程度まで増して、たとえせん断ひび割れが生じても耐力が低下しないようにするなどの配慮が必要である。

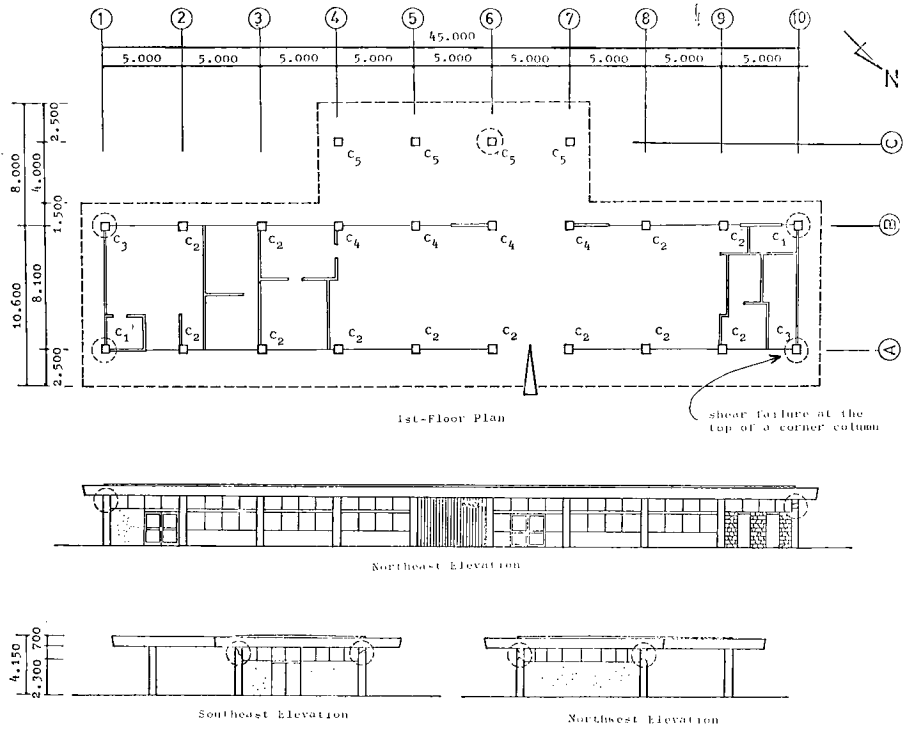
Fig. 7 Noheji Railway Station (Noheji)

本建物は Fig. 7 に示すような平家建の鉄筋コンクリート造であり、コンクリート強度は 300 kg/cm^2 程度と推定される。被害の主なものゝ隅柱 C_1, C_3 がせん断破壊したこと (Photo. 6), および C_5 柱の柱脚部が曲げ破壊を起こしたことであり、いずれも補修可能である。 C_5 柱の破壊は施工の不良によるものである。隅柱 C_1, C_3 のせん断破壊は3.3項の野辺地高校の柱と全く同様、Fig. 7 に見るように高い腰壁によって柱の実長が短いためせん断力が集中したためである。

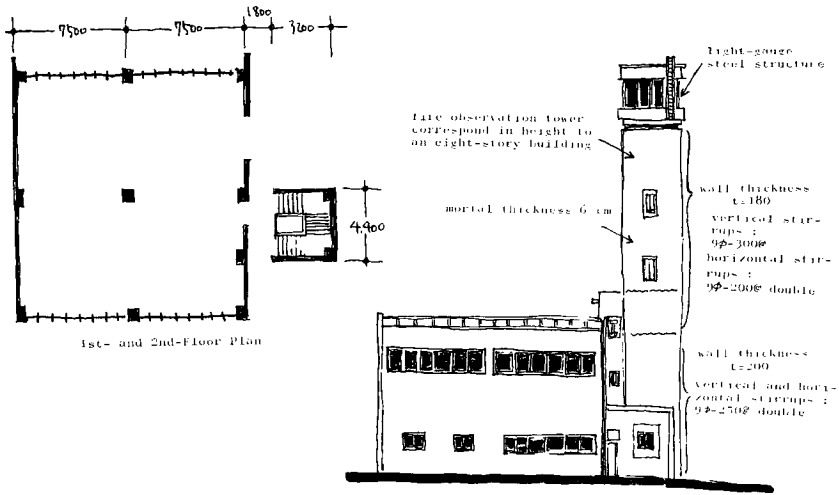
Fig. 8 Noheji Fire Station (Noheji)

本建物は鉄筋コンクリート2階建に鉄筋コンクリートの望楼が付属したもので、望楼は下部にかなりのひび割れが発生した (Fig. 8, Photo. 7)。

望楼の破壊はいわゆるむちふり現象によって大きな水平力を受けたためと思われる。屋上突出物は通常震度0.3で設計しているが、このような場合震度0.3では不足ではないかと考えられる。

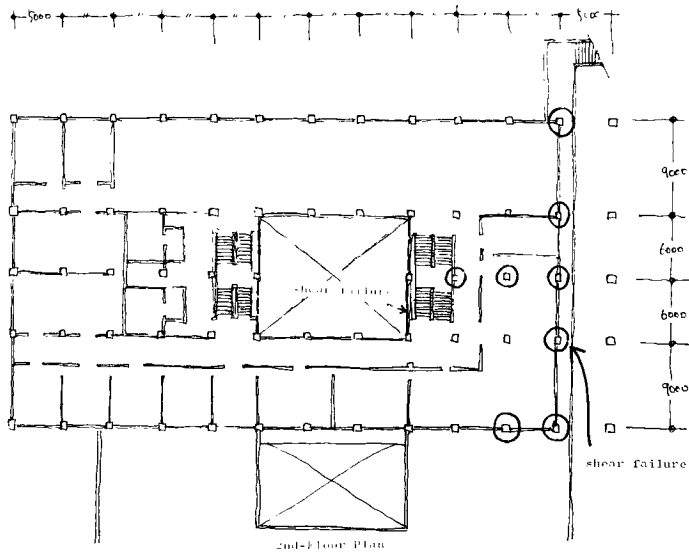
Fig. 9 Hachinohe City Office Building (Hachinohe)

八戸市庁舎は Fig. 9 に示すような平面をもつ3階建の鉄筋コンクリート造で、屋上に5階建のペントハウスがある。主な被害はペントハウスの最上階が崩壊して屋上に落下したことと (Photo. 8), 2階の柱数本に曲げせん断破壊やひび割れが生じたことである (Fig. 9, Photo. 9)。ペントハウスの崩壊はむち振り現象によるものであり、破壊は柱はりの仕口から始まったものと思われる。

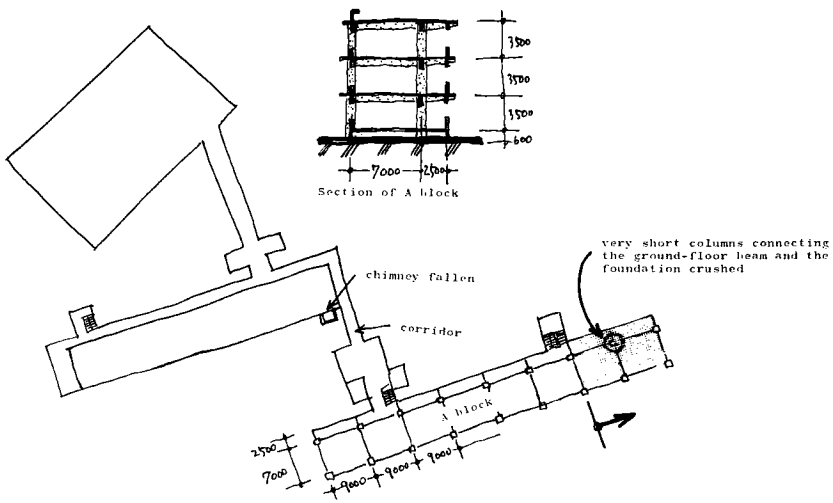
Fig. 10 Hachinohe Higashi High School (Hachinohe)

本建物は Fig. 10 に示すような鉄筋コンクリート造3階建の建物である。A棟の端部に近い部分のつなぎばりと独立基礎との間にある短い柱が圧壊し (Fig. 10, Photo. 10), 同じ棟の反対側の部分の壁に大きなせん断ひび割れを生じた (Photo. 11)。このせん断ひび割れは柱の圧壊に伴って生じたものと思われる。柱の圧壊はせん断破壊であると思われるが、その原因についてはこの部分の基礎の沈下であるともな

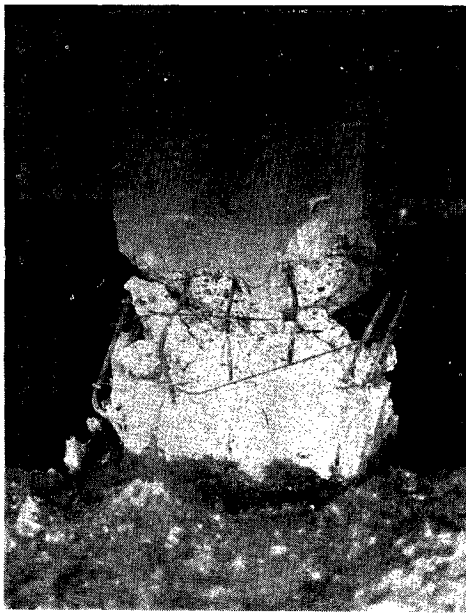
Photo. 10 Hachinohe Higashi High School

いともいわれ、明らかでない。このほか屋上突出煙突がむち振り現象で折れて落下した。この建物のシュミットハンマーの値は $200\sim 400\text{ kg/cm}^2$ でコンクリート強度は充分である。

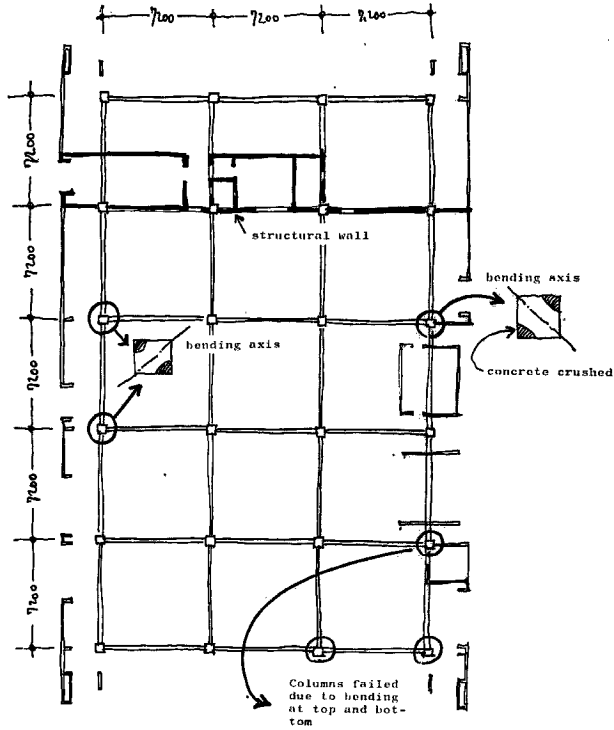
Fig. 11 Hachinohe City Library (Hachinohe)

木建物は Fig. 11 に示すような鉄筋コンクリート造平家建の整形ラーメン構造である。Fig. 11 および

Photo. 12 に示すようにながりの柱の柱脚および柱頭に曲げあるいはせん断破壊、あるいはひび割れがみられる。この建物には **Fig. 11** に示すように偏心して耐力壁があるため、建物はねじれ振動を起したらしく、柱の破壊の状況もこれを裏書きしている。シュミットハンマーの値は 500 kg/cm^2 以上である。

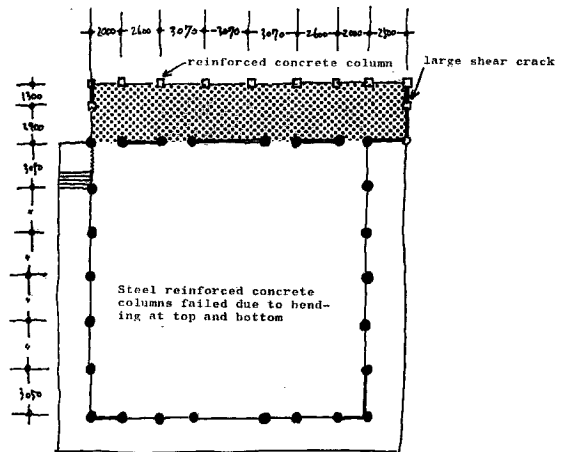
Fig. 12 Raigo-ji (Hachinohe)

Fig. 12 に示すような鉄骨鉄筋コンクリート造平家建て、裏側の下屋の部分は鉄筋コンクリート造である。下屋の部分は **Photo. 13** に見るように柱ならびに壁にかなりの破壊がみられる。主屋部は鉄骨鉄筋コンクリート柱の柱頭、柱脚に曲げ破壊が生じているが、鉄骨が入っているので大破に到っていない。**(Photo. 14)**

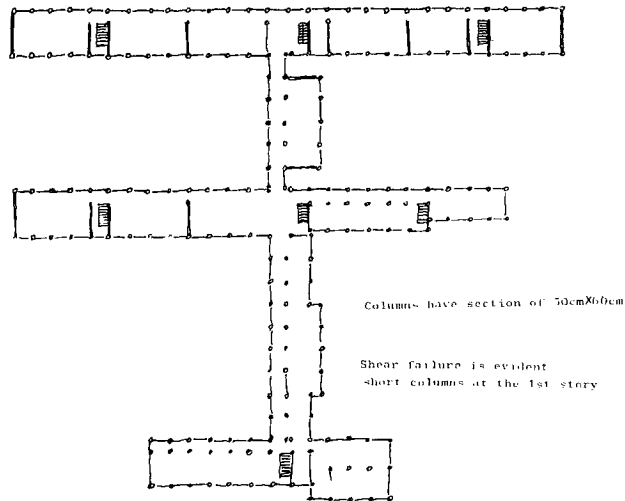
Fig. 13 Hachinohe Technical High School (Hachinohe)

Fig. 13 に示すような平面をもつ3階建の鉄筋コンクリート造であるが、1階および2階のほとんどの柱がせん断破壊を起している (**Photo. 15, Photo. 16**)。

この場合にも腰壁があって柱の実長が短いのでせん断破壊を起している。この建物ではシュミットハンマーの値が 110 kg/cm^2 程度に低い値を示しており、破壊の生じた原因はコンクリート強度の不足であると

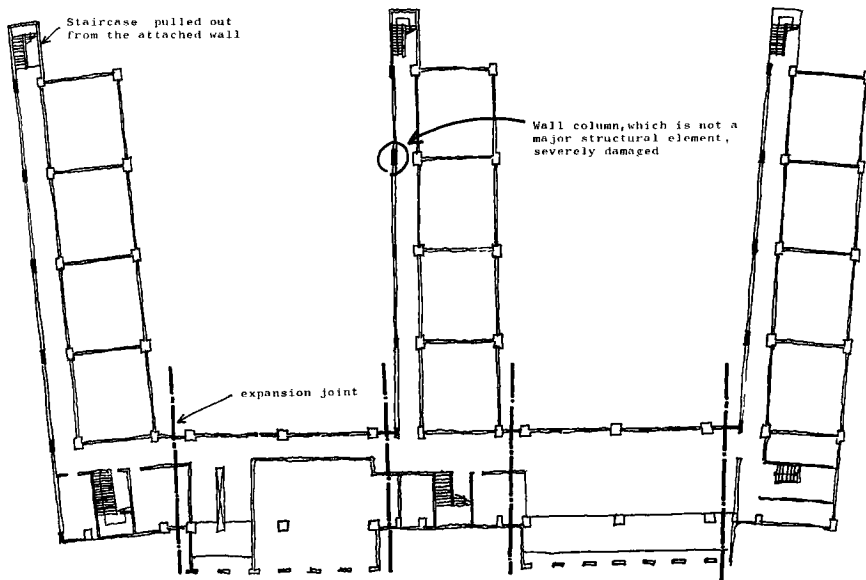
Fig. 14 Okamisawa Primary School (Misawa)

本建物は鉄筋コンクリート造3階建てで Fig. 14 のような平面をもっている。廊下側の壁柱の桁行方向の地震力によってせん断破壊を起している。この場合も壁柱であり柱の実長が短く柱せいが大きいのでせん断破壊を起している (Photo. 17)。また鉄筋コンクリート造の非常階段が、主屋への定着不良のために倒壊している (Photo. 18)。この種の非常階段の取付けはこのような不良な定着となりやすいので注意が必要である。

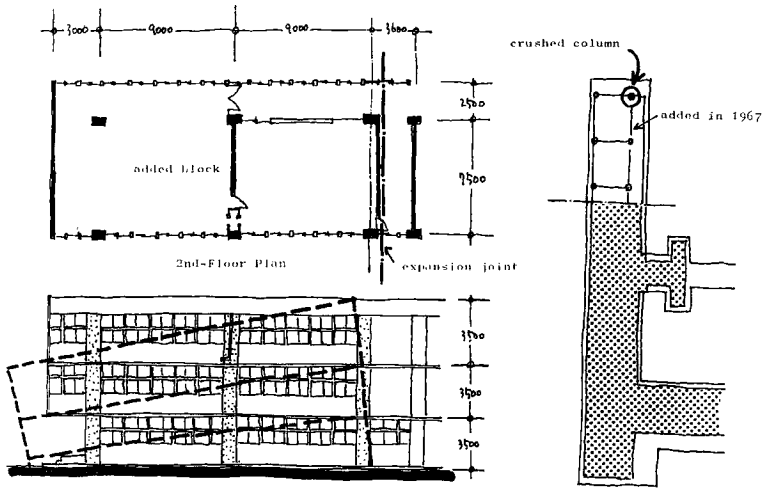
Fig. 15 Misawa Commercial High School (Misawa)

Fig. 15 に示すような鉄筋コンクリート造3階建の建物である。増築部の1階の柱がせん断破壊し、増築部は大きく傾いた (Photo. 19, Photo. 20)。破壊の状況からみると、増築部と第1次工事の部分とが別々の振動をして、増築部が第1次工事の部分によってはねとばされたようにも考えられるが、明確なことはわからない。この建物のシュミットハンマーの値は $200\sim 300\text{ kg/cm}^2$ で余り低くはない。

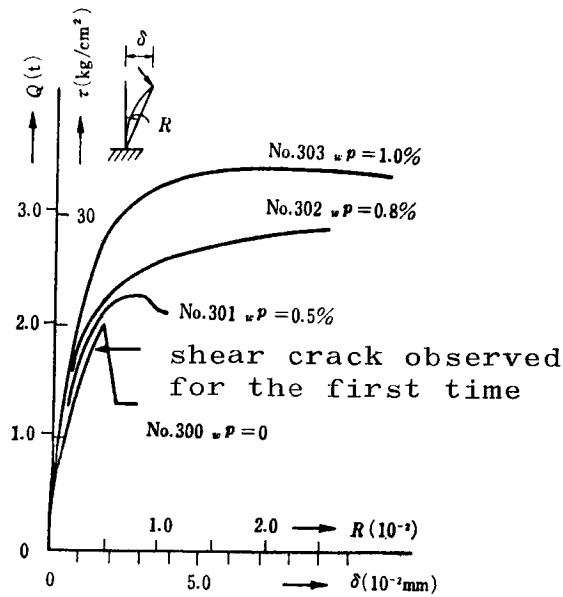
Fig. 18 Test Result of Shear Strength of Reinforced Concrete Column

今回の地震では鉄筋コンクリート造の被害、とくに柱のせん断破壊が多くみられた。しかし柱のせん断破壊は今回の地震に限られたものではなく、関東大震災その他においても多くみられる (Fig. 17)。しかしわが国の設計では従来柱のせん断補強について軽くみるきらいがあり、筆者はかねがね柱のせん断補強の重要性を強調してきた。Fig. 18 は筆者らの行った鉄筋コンクリート柱の実験結果であり¹⁾、せん断補強筋比

の $w\phi$ 多寡によってせん断力，たわみ曲線がどのように変るかを示したものである。

せん断補強筋が少いと，せん断ひび割れが発生すると同時に耐力が急激に低下することがわかる。したがって横力の分布が計算通りでなく，いずれかの柱にせん断力が集中して，その柱にせん断ひび割れが入った場合，このように脆い破壊を起すと，その柱の抵抗力は急激に低下し，次には他の柱にせん断力が集中して破壊を起し，このようにして各柱が順次に破壊されるという可能性がある。Fig. 18 の結果によればせん断補強筋比 $w\phi$ が0.5%程度あればせん断ひび割れが発生しても耐力が低下しない。したがって大きいせん断

力を受ける柱、腰壁などで実長が小さい柱などではこの程度のせん断補強筋を入れておく必要があるだろう。いずれにしても柱のせん断に関する実験資料が甚だ少いので早急に組織的な実験が必要である。筆者らのところでも実験を行なっている。なおこの機会に柱のせん断補強に対する在来の甘い考えを捨てて、実状に合った補強を行なうよう、設計式の大改訂が望まれる。
