台風 7513 号による八丈島の構造物の被害について

ON THE STRUCTURAL DAMAGES CAUSED BY THE TYPHOON 7513

By *Hatsuo ISHIZAKI, Junji KATSURA, Yuzo YOSHIKAWA*
and *Hiromasa KAWAI*

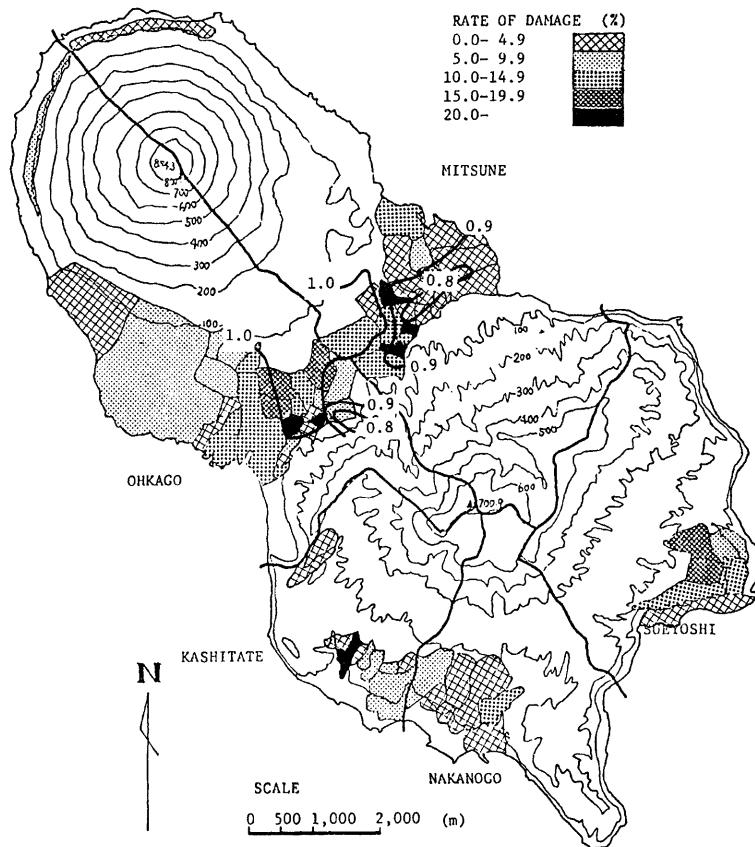
Fig. 4. Distribution of damage rate for collapse of houses.

各集落別の被害状況は Table. 1 のとおりである。これによれば、未吉地区の住家の全壊率が最も大きく、次いで大賀郷地区・三根地区・櫻立地区・中之郷地区の順に小さくなる。今回の台風時の主風向が南及び西であることを考えると、このような全壊率の地区による差は、地形の影響であると考えられる。即ち、風上側にあたる櫻立・中之郷地区では被害が比較的少なく、2つの山の谷間の大賀郷・三根地区、及び島の東のコーナーにあたる未吉地区の被害は多い。

これによると、全壊率の分布は一様ではなく極めて複雑な様子を示している。特に2つの山の谷間の大賀郷・三根地区における被害分布は複雑で、被害の少ない部落に隣接して被害の多い部落があるなど、必ずしも地理的に連続した被害分布を示さない。Fig. 4 の実線は藤谷による風洞実験結果を示したものである。実験時の風向は南西で、図中の数字は基準風速に対する50m付近における最大瞬間風速（平均風速に乱れ強さの3倍を加えたもので代用した。）の比を示している。風洞実験結果と全壊率の分布とはよく対応している部分もあるが、全く逆の傾向を示しているところもある。また風洞実験結果は当然のことながら全壊率の分布にみられる地理的な不連続性を示さない。なおこの図に示さなかった他の風向（南及び西）の場合の風洞実験結果と全壊率の分布との対応は、南西の場合より悪かった。このように必ずしも風洞実験結果と全壊率の分布が良い対応を示さず、全壊率の分布に地理的不連続性があったのは、風洞実験では再現できない状況、即ちスケールの小さな地形等が被害に影響を及ぼしていると考えられる。

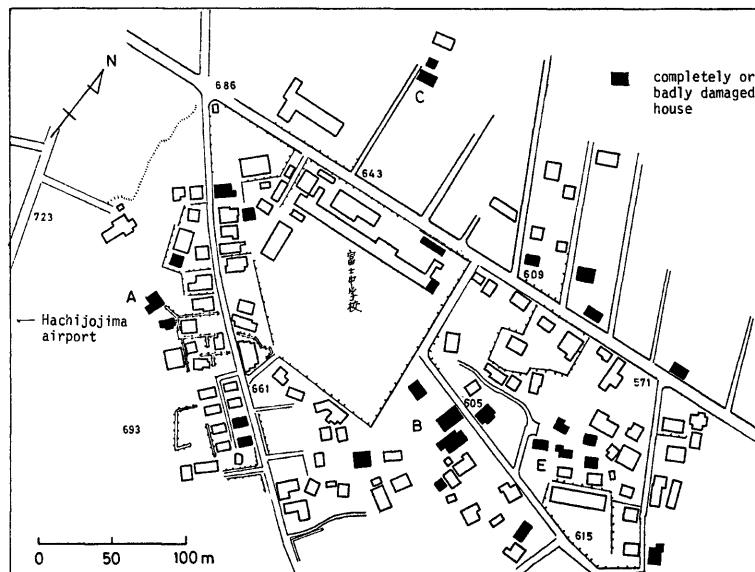
Fig. 5. Distribution of damaged houses in Mitsune area.

このようなスケールの小さな地形及び周辺の建物との関係をみるために各部落の家屋の被害分布を調べた。この一例を Fig. 5 に示す。この図は三根地区的富士見・新田部落における住家の被害分布を示したものであり、黒くぬってある部分が全壊及び半壊した住家である。この地域は八丈島飛行場の東側にあたり、東へ向かってしだいに低くなっている。これによると、このような狭い地域内でも家屋の被害分布はかなり複雑

- (1) 地形的に見て風当たりの強いところ。例えば被害家屋の風上側に遮蔽物が何もない場合 (Fig. 5 地点 A, C), 平屋建の多いところに2階建家屋が建っている場合、傾斜地や周囲より高い敷地や丘の上に建っている場合等がこれにあたる。

- (2) 他の建物や地形によって生じる強い渦の領域にあたるところ。例えば Fig. 5 の地点 E のように風上側に2階建の鉄筋コンクリート造の建物がある場合、そのすぐ後の1列目の住家にはほとんど被害がなく、少し離れた2列目の住家が最も大きい被害を受け、更に離れた3列目の住家も被害を受けた。なおこれらの住家は全部同じ大きさと構造をもつ町営住宅である。
- (3) 建物相互の干渉によって単独で建っている場合より大きな風力を受ける場合。例えば Fig. 5 地点 D のように同じ形の建物が数軒並んでいて、その中の一部が極めて大きな被害を受け他の家の被害がほとんどなかった。

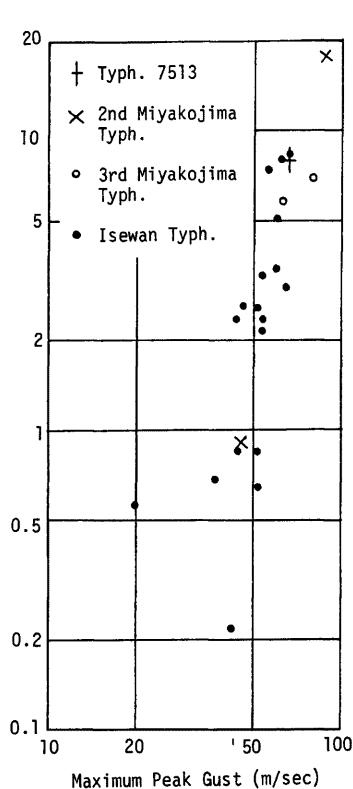
Fig. 6. Relationship between damage rate for collapse of houses and maximum peak gust.

しかし第2、第3宮古島台風、伊勢湾台風及び今回の台風による住家の全壊率と最大瞬間風速との関係（一説には全壊率は最大瞬間風速の5乗に比例するといわれている。）を示した Fig. 6 によると、今回の台風による八丈島の住家の全壊率はそれ程異常なものではないことがわかる。従って八丈島の住家が他の地域（例えば宮古島）の住家に比べ、特にその耐風性能が劣っているとはいえない。

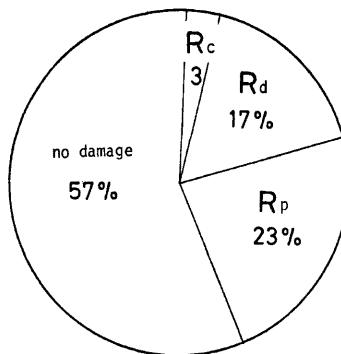
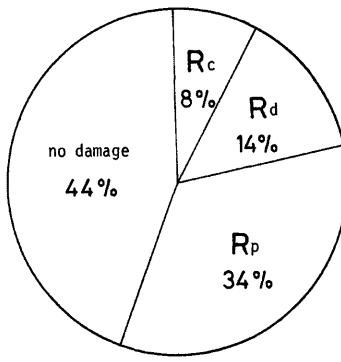
Fig. 7. Comparison of damage rates of houses.

この節のはじめの部分で八丈島における木造の住家の特徴を述べ、その中で昔からの民家の方が最近の家より防風対策を施してあることを述べた。最近の家の耐風性能を調べるために昭和48年から50年の間に建てられた木造の住家の被害と、全住家の被害を比較して Fig. 7 に示した。これによれば、全壊率は最近の住家の方がかなり小さいが、全半壊率は同じである。家屋の老朽化による耐力の低下を考えると、やはりこの結果からも最近の住家の耐風性能が劣ると言えるかも知れない。

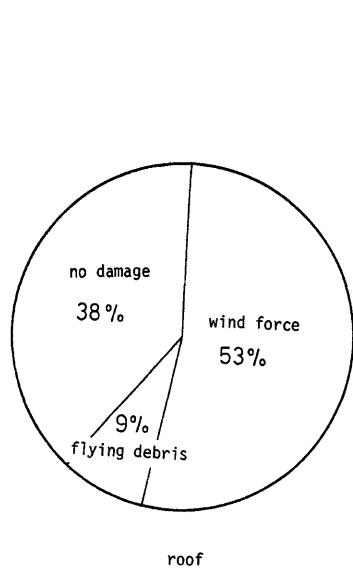
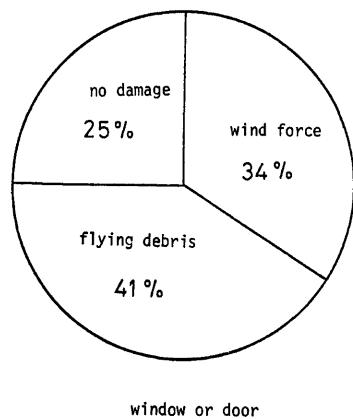
Fig. 9. Causes of damages of roofs and windows.

屋根や窓の被害が、風力によってもたらされたのか（一次被害）それとも飛散物によるものか（二次被害）を調べたのが Fig 9 である。屋根の場合、風力による被害が圧倒的で二次被害は一次被害の2割にすぎない。一方窓、戸や外壁の場合、一次被害と二次被害はほぼ半々程度であった。従って窓や戸の場合、飛散物からの破壊を防ぐために、板を打ちつけたり、雨戸を締めたりすることは有効であり、調査した住家のうちで大被害の家等を除けば、そのような対策を施した部分の被害は比較的小さかった。

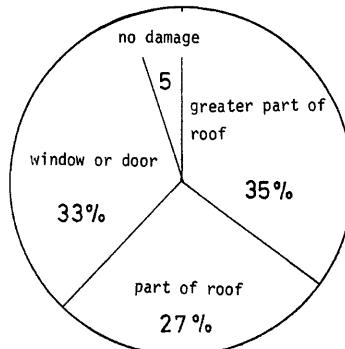
Fig. 8. Damaged parts of house.

最初に、台風によって住家のどの部分にどのような被害が生じたかについて述べる。Fig. 8は住家の各部分の被害率を示したものである。これによると調査した住家の殆んどが何等かの被害を受けたことがわかる。またそのうちの62%の家が屋根に被害を受け、屋根が半分以上吹き飛んだ家が32%もあった。屋根の被害は3節でも述べたように、小屋組を吹き飛ばされたものから、野地板、トタンがはがれて飛んだものまでいろいろであった。また破壊した場所も、風上側が破壊した家、風下側が破壊した家等様々であったが、切妻の屋根の場合縦じて風下側が破壊していた家が多くかった。また家に付属して建てられた物置やベランダ等は大きな被害を受けているものが多かった。

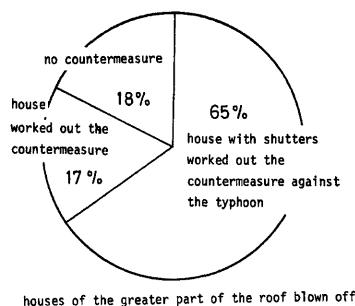
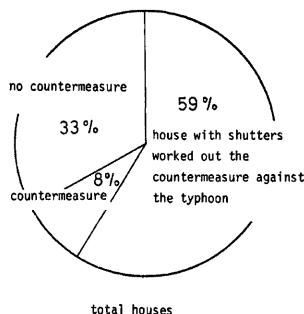
Fig. 10. Countermeasures against the typhoon.

最後に雨戸等の防風対策と大被害の関係について述べる。Fig. 10 は雨戸を持っていた住家がどの位あったか、台風時に防風対策をした家がどの位あったかを、調査した全住家と屋根に大被害を受けた住家とに分けて示したものである。これによると、約60%の家が雨戸を持ち、約70%の家が窓に板を打ちつけたり、家を縄でしばる等の防風対策をしていた。しかし台風の進行速度が速く、防風対策を始めたのは16時頃の風がかなり強く吹き始めた後の家が多く、充分な対策が出来たかどうかは疑問である。また Fig. 9 の屋根に大被害を受けた住家の方は、防風対策を施した家が80%以上もあり、被害の軽かった家よりも大きいという意外な結果となった。大被害の家の方が被害の小さかった家に比べて必ずしも構造が弱いとは言えない。従って雨戸を締めたり、窓や戸に板を打ちつけるといった応急的な防風対策ではこのような被害を防ぐことができないと考えられ、構造体自体の耐風性能を改善することが必要であると考えられる。

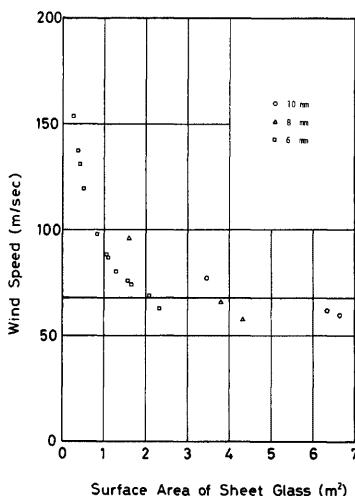
Fig. 11. Relation between surface area of sheet glass and wind speed for breakage.

八丈島国際観光ホテルの破壊した板ガラスについて、載荷時間 $T=1\text{sec}$ 、強度係数 $f=0.5$ （破壊確率は1%）、風力係数を1.0を仮定して、板ガラスの破壊風速を求め Fig. 11 に示した。面積の小さい板ガラス程破壊風速が大きくなる傾向にあるが、これは同一の建物では窓の面積の大小にかかわらずある程度統一した

厚さの板ガラスを用いるためである。図中の横線は、八丈島測候所で観測された最大瞬間風速を示している。

2m²以上の面積をもつ板ガラスの破壊風速（破壊確率1%）は、そのほとんどが最大瞬間風速以下となつた。ガラスの強度はバラッキが大きく、また調査したガラスの受けた風圧が必ずしも測候所で観測された最大瞬間風速に対応する値ではないかも知れないが、2m²以上の板ガラスについては風圧によって破壊されたものもあったと考えられる。一方2m²以下の板ガラスの大部分は、飛散物及びサッシの変形によって破壊したと考えられる。
