1978年宮城県沖地震による建築物の被害

ON THE DAMAGE OF BUILDING STRUCTURES DUE TO THE 1978 MIYAGIKENOKI EARTHQUAKE

By *Minoru WAKABAYASHI, Takeshi NAKAMURA, Koichi MINAMI,*
Nozomu YOSHIDA, Satoshi IWAI and Hajime ASAKUSA

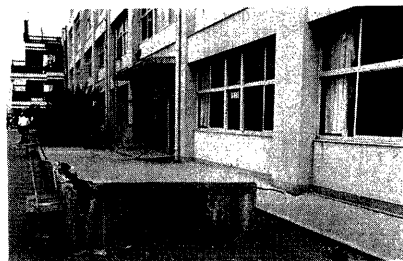
小・中学校では、鉄筋コンクリート造 (RC 造) の3~4階建てB型標準設計校舎 (**Photo. 1**, ㊸) が多く見られたが、大きな被害を受けた建物はなかった。構造体の被害としては遠見塚小学校㊸の1階の柱の数本にせん断ひび割れが見られた程度である。被害としては、非構造部である犬走りや給食車用架台の破損 (**Photo. 2**, ㊸) が目立つ程度であった。木造の校舎では、屋根瓦の破損、ずれ、落下 (**Photo. 3**, ㊸) ある

Photo. 2 Damage of slope for carrier cars of school lunch (Tomizuka primary school).

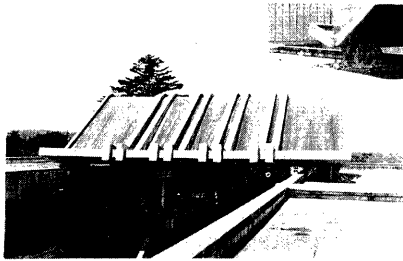
(Photo. 11 (a), (b) ④, Photo. 25, ⑩, その他に ①, ②など), さらに階段・エレベータ壁まわりのはりのせん断破壊 (Photo. 12, ⑩など), 非構造壁面のせん断破壊 (Photo. 36, ⑬) も見られた。この他に、2つの建物にまたがって架けられていたためと建物の振動特性の相違との相乗効果で壊れたと考えられる庇の柱の破壊例 (Photo. 13, ③) もあった。

Photo. 13. Damage of pent roof structure (Tohoku university).

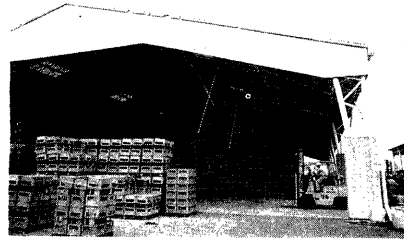
Photo. 14. Breakage of bolts at the joints of horizontal braces.

刃でだけ接合した筋かいが1階で全部、端部での高力ボルト摩擦接合部でのボルト穴による断面欠損部で破断した3階建家具店 (Photos. 31, 32. ㉞) および大崩壊を起した倉庫があった。細長比が大きく引張時にもみ有効な筋かいが、この例のようにもろく破断するのは、鉄骨構造の特徴の一つである粘り強さを失わせるもので、溶接施工精度の改善と共に、端部接合部での粘り強さを発揮できる接合部詳細設計法の開発が急がなければならない。この他に、他の地震の際にも見られる例であるが、屋根面筋かいの端部接合部の単一ボルトの破断例 (Photo. 14, ㉞) があった。

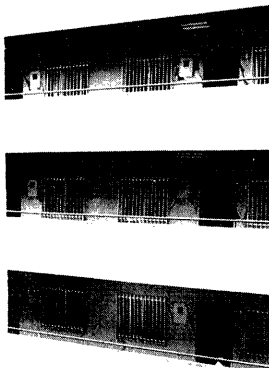
鉄骨鉄筋コンクリート構造では、仙台市内に7~18階建の建物が約300棟あったが、構造体架構が構造上の性能を損なうような被害は1件もなかった。この構造の被害で目立ったのは、集合住宅建築における非構造体の壁、特に廊下あるいはベランダに面した非耐力壁の開口まわりでのせん断破壊である (Photo. 15, ㉞ その他 Photos. 33~35. ㉞ など多数)。この種の被害は集合住宅約100棟のうち約60%に及んでいる。甚しいものでは、壁の破壊によって、玄関扉、窓の枠が変形して開閉が不能となったものがありあった (開不能はほとんどなく、閉不能が大部分であったと報告されている)。これらの被害および対策については後に述べる。

Photo. 15. Shear failure of secondary non-structural walls in apartment buildings.

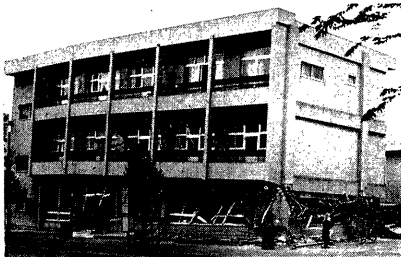
Photo. 22. Damage of A-building.

静的な層せん断力係数に置換して約0.8程度の水平力が加っていたと推定される。この建物が大きな被害を出すに至った第1の理由は、壁の偏在と腰壁による柱せん断スパン比の減少による剛性の偏在のため振れをとまらぬ変形が原因で柱の大破壊が起ったことである。なお試算による弾性時一次固有周期は、東西方向0.11秒、南北方向0.10秒である。

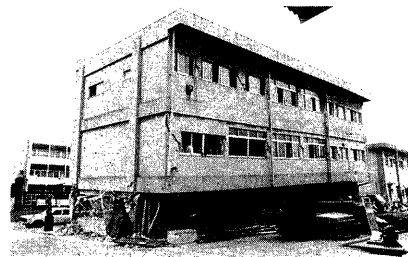
3スパン×1スパンの鉄筋コンクリート造3階建て杭基礎で支持されている。1階は事務所、2・3階は住居となっている。平面は、Fig. 3に示される通りで桁行方向7mスパン×3=21m、はり間方向柱間隔5.8mで、2・3階では北へ2m南へ1mのはね出し部分をもっている。階高は3.4mで、壁は建物西側の階段室まわりに集中しており、他には2、3階の東面にある。南側は窓が大きく柱のせん断スパン比も比較的大きいが、北側1階は高窓のついた内りの高さ60cmの極短柱部をもつ。また2、3階北面はり出し部先端は全面、多数の開口をもつ非耐力壁で構成されている。被害は1階は壁の偏在による振れに伴う東側柱の南北方向への変形による曲げ破壊と東西方向力による北側短柱のせん断破壊に代表される(Photo. 22, Photo. 24(a), (b))。2、3階では南、北面にある非構造壁柱のせん断破壊が見られるが(Photo. 23)、構造体には大きな被害はでていない。建物は1階柱の破壊により東側で上層は数cm落下している。

Photo. 23. Damage of A-building.

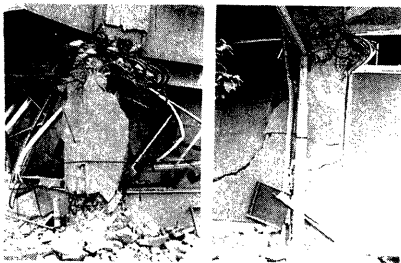
(a) Flexural failure (b) Shear failure

Photo. 24. Failure of columns.

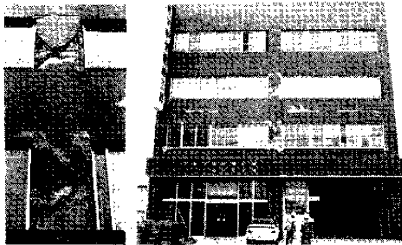
Fig. 8 に平面図、Photo. 25 に全景を示すように、3スパン×2スパンの4階建の鉄筋コンクリート造である。1階は事務所および倉庫、2、3階は倉庫および作業室、4階は住宅である。被害ははり間方向にのみ生じ、桁行方向にはほとんど見られなかった。1階では Fig. 8 中Ⓐ位置の柱およびはり間方向壁にせん断破壊を生じ、コンクリートが剥落し大破した (Photo. 26)。2、3階ではⒷ柱に典型的なせん断斜めひび割れが生じた (Photo. 25)。また2階のⒸ壁に斜めひび割れが生じた。

Photo. 25. Whole view of B-building and shear failure of columns.

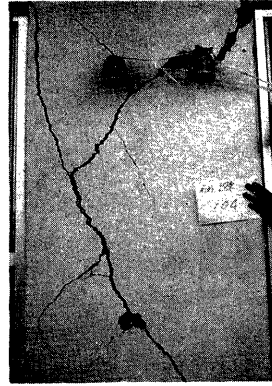
Photo. 33 は、ある共同住宅の開放廊下側の被害例で、**Photo. 34** は、その詳細、**Photo. 35** は、バルコニー側の被害の詳細を示す。この建物ばかりでなく、多くの場合これらの写真のように開口部と開口部の間の壁がせん断破壊し、そのために出入口扉が閉じなくなったり、場合によっては開かなくなったりして問題となったものである。

Photo. 35. Shear failure of non-structural walls near openings.

鉄骨鉄筋コンクリート構造の柱・はり、耐震壁など主体構造の被害は軽微であり、その耐震性を損った建物は1棟も無かった。しかし、高層住宅の外壁および内壁など開口をもつ非構造壁の被害の率は意外に大きく、そのために玄関扉および開口窓の開閉不能となった例もあるなど、建築機能を著しく損うものがあつた。従来、構造設計者は、その主体構造の設計に注意を集中し、外壁、内壁など非構造壁の設計について注意が払われていなかった。今回の地震による被害の経験から見て、これら非構造壁の被害をどのようにして軽減するかが今後の大きな問題であるが、これについては後述する。壁の破壊に伴って扉が開かなくなることを防ぐことは第1に考える必要があるが、これはサッシュと壁体との間に隙間を設けるなどの方法で比較的簡単に解決されよう。
