# 1978年9月16日に潮岬を襲った竜巻について

TATSUMAKI AT SHIONOMISAKI ON 16TH SEPTEMBER, 1978

## Synopsis

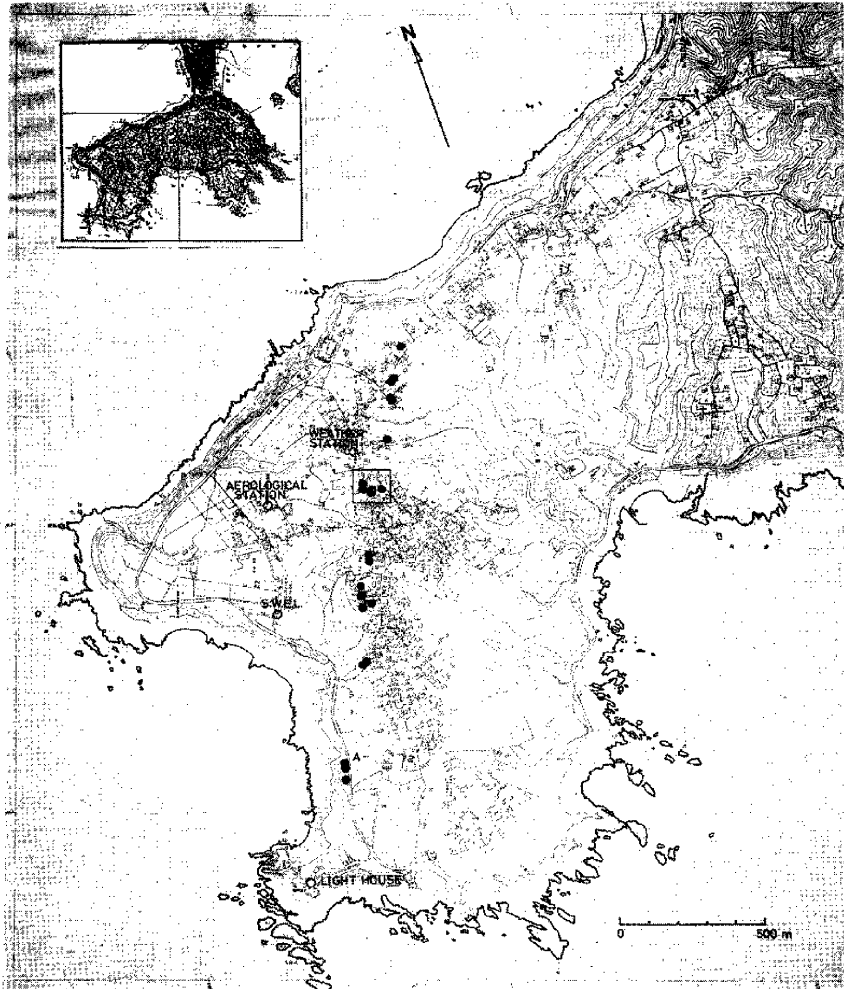
Fig. 6. Distribution of damages by the Tatumaki. A is the position of destroyed vinyl plastic greenhouse of Photo. 1.

Fig. 6 に、被害の分布を示す。被害が発生したのは、潮岬の西部で 南々南から北々東に帯状に分布しており、その長さは 1.6km、その幅は 30~150m をもっていた。被害の南限は芝古地付近のビニルハウスの破壊である。この地点は、灯台の北々東 450m にある。ここから、竜巻の北上につれて被害が起こっているが、その分布は、図に示すように、進路に沿って、かなり不均一である。最も被害が集中して発生したのは、Fig. 6 の分布図中に実線で囲んだ部分である。この部分を拡大して図示したものを、Fig. 7 に示してある。図中の矢印は、瓦などの飛散物の方向を示している。この図から明らかなように、道路をはさんで東側と西側では、飛散方向が反対になっている。すなわち、東側では北へ飛び、西側では南へ飛んでいるこれは、この付近で竜巻の中心の経路と道路とが交差している、道路の両側で、竜巻による風の向きが逆になっていることを示している。つまり、低気圧性の旋回風系の通過を意味している。また被害の幅は道路の東側で約 70m、西側で 40m と、東側の方が広がっている。竜巻の進行方向が北々東であるので、その進行速度の分だけ東側の方が風速が大きく被害の幅も大きくなったと説明できる。以下個々の目立った被害について述べる。Photo. 1 には、Fig. 6 の中に A で示したビニルハウスの破壊の様子を示す。アーチ型の鋼管が上から押しつぶされたような形で折れ曲がっていた。このようなビニルハウスの破壊は、全部で 6 件発生したが、いずれもビニルのおおいをかかせて使用中のものに限られていた。Photo. 2 は、倒壊したコンクリートブロック塀である。この被害は、Fig. 7 の右上の地点で発生したもので、塀の高さは 1.5m、幅 12m で、地中に埋まっている部分は 30cm であった。今回の竜巻の被害の中で最も多く発生したのは、屋根瓦が飛んだものである。Photo. 3 に、この一例を示す。この種の被害では、いずれも風下側の瓦が吹き飛ばされている。これは、風下の屋根面が負圧になり、瓦が吹き上げられて飛ばされたものである。その他、釘で打ちつけた板壁が浮上がった例があった。

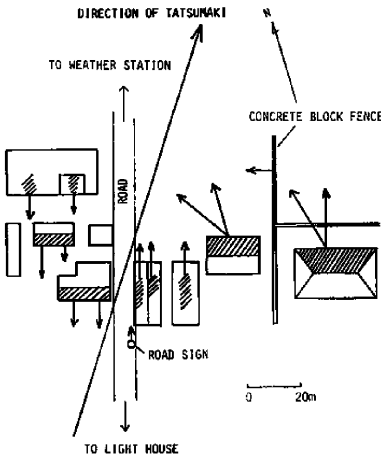
Fig. 7. Details of the area enclosed with a square in Fig. 6.

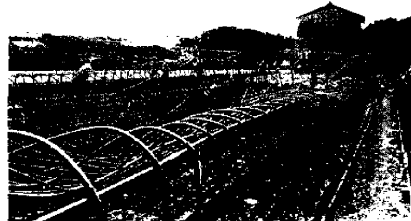
Photo. 1. Damage to a vinyl plastic greenhouse. Its position is pointed A in Fig. 6.

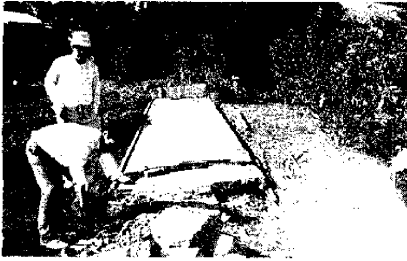
Photo. 2. Damage to a concrete block fence.

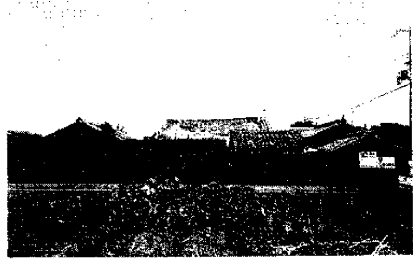
Photo. 3. Damage to a tiled roof.

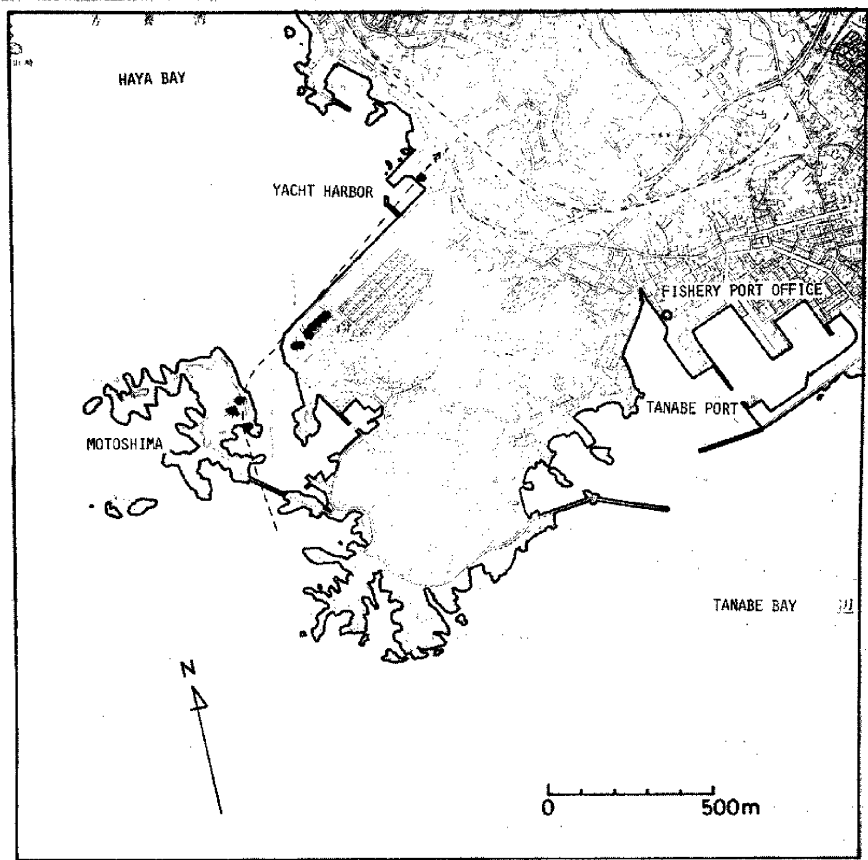
被害の分布は、Fig. 13 に示す。被害は、南西から北東への細長い帯状に発生し、その長さは、約 1km、その幅は 50~15m であった。目撃者の話を総合すると、この竜巻は、元島の南の海上で発生し、水しぶきを上げながら、堤防を乗り越え 元島にある旅館「元島館」を直撃し、海上を渡って、再び上陸した。上陸直後に、乗用車数台を巻き上げたり、移動させたりした。さらに、人家数ヶ所に被害を与えたあと、直進して、ヨットハーバーで係留中のヨットや、陸揚中のモーターボートを持ち上げて海中へ落としている。その後 山へ上がって消滅したらしい。Fig. 13 の中の破線で、その経路を示す。

Fig. 13. Distribution of damages by the Tatsumaki. The dashed line is the path of the Tatsumaki.

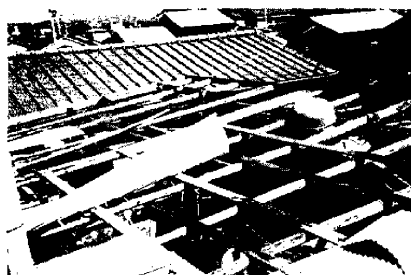
**Photo. 5** に最も被害の大きかった「元島館」の内部のようすを示す。屋根瓦が、ほとんど飛ばされ、天井板や窓ガラスも破られている。**Photo. 6** は、「元島館」付近の浜辺にあった作業場である。これは、コンクリートの床の上にあった木製の屋根と柱が持ち上げられて、方向を変え、約 100m 離れた海中に落下したのを引上げたものである。**Photo. 7** は、被害が数多く発生した目良地区で、トタン屋根が吹飛ばされた例である。この付近では、他に、窓ガラスが破られたり、天井板が持ち上げられた例があった。また、乗用車が持ち上げられて、一回転して落下した報告もあった。**Photo. 8** は、被害の北端のヨットハーバーで、陸揚げ中に持ち上げられて、海中に落ちたモーターボートである。長さ 7m、幅 2m、重さ約 3t であり、これが高さ約 5m 持ち上げられ、南西に約 50m 運ばれて海中へ落下した。

Photo. 7. Roof failure due to uplift.

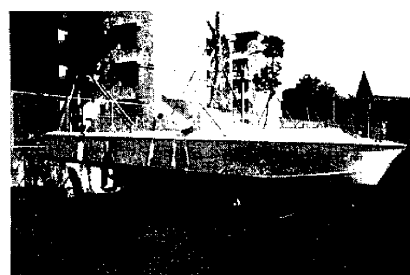
Photo. 8. Damaged mortarboat at Yatcht Harbor.
