# 台風7617, 7916, 7920号による高知海岸の災害について

## DISASTERS OF SEAWALLS CAUSED BY TYPHOONS 7617, 7916 AND 7920 AT KOCHI COAST

### Synopsis

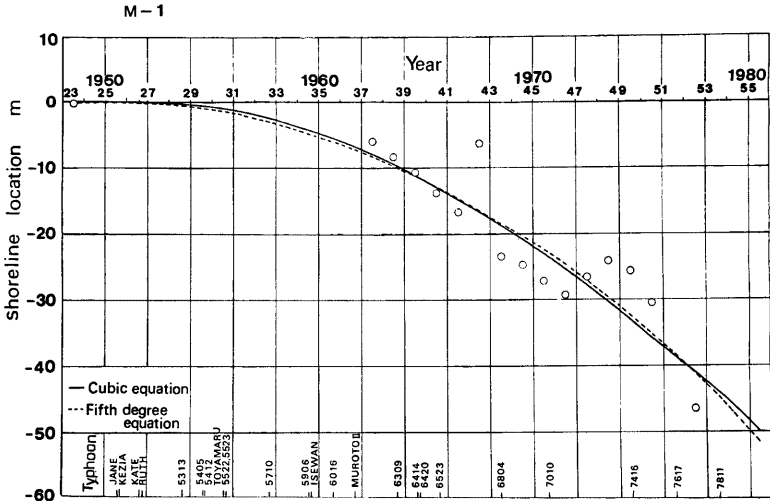
Fig. 8 Yearly variation of shoreline at Station M-1.

以下、堤防欠潰の原因について考察する。Fig. 8は物部川河口左岸の測点M-1について、1948年を基準として経年的な汀線の累加変化量を示したものであり、この点は河口左岸より約720mの位置で、堤防欠潰箇所に対応するものである。図中の実線および点線は毎年6月の汀線変動量の実測値および推算値に対して最小自乗法によって三次および五次曲線をあてはめたものである。なお、図の下方に来襲した著名な台風名を記入した。これによれば、各年度による若干の変動はあるが、約30年間に50mに及ぶ汀線の後退がみられる。特に、1963年頃から汀線の後退が目立ち始めたようであり、このことは前述のFig. 4に示した物部川上流の杉田、吉野および永瀬ダムの堆砂量、また河川および海岸砂の採取量が増大したことも対応しているといえよう。すなわち、前述したように、これらのダムは1953年より1959年までに築造され、1961年以降急激に堆砂量が増大しており、さらに河川砂および海岸砂の採取も加えてその影響が2～3年遅れて海岸地形の変化として現われてきたものと考えられる。このように、吉川海岸における汀線後退の主要因としては物部川の流送土砂量の減少が考えられるが、さらに汀線の後退とそれに伴う縦断形状との関係についてはFig. 9より明らかとなる。すなわち、Fig. 9は1966年以降の測点M-1およびM-2における海滨の縦断形状を示したものである。これから汀線の後退に伴って前浜勾配は必ずしも急峻にはなっていないが、外浜まで含めて考えると、浜が深く掘られて全体にやせて行く傾向にあり、海岸侵食されつつあることがわかる。したがって、この海岸では物部川からの流出土砂量の減少に伴って土砂収支の不均衡が顕著に現われ始め、侵食が進んできたものと思われる。そのような状況が進行すると、波は堤脚まで達し、反射波が卓越し始めると、沖方向漂砂によって、さらに侵食が助長されることになり、堤脚部の洗掘および裏込めの吸出しによって、堤防欠潰の危険性が高まっていたといえよう。事実、被災した旧堤防断面図をFig. 10に示すが、これによれば、1976年5月において海岸堤防のケーソン部が洗掘され、根入れ長さはわずか40cm～50cmになっていたことが理解されよう。

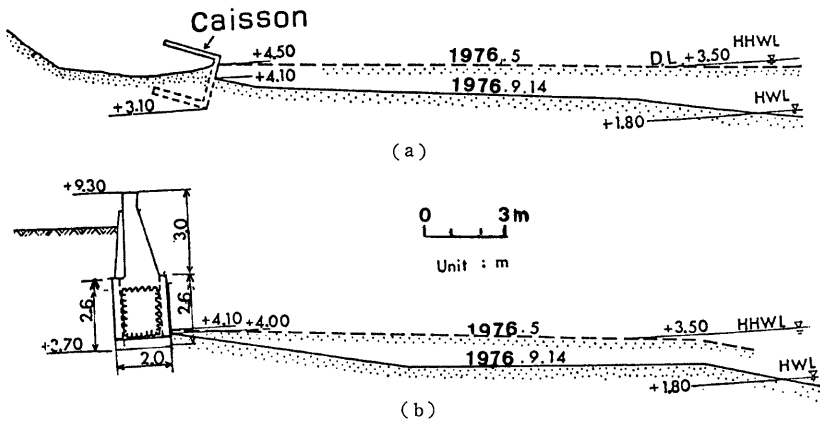
Fig.10 Breakdown of seawall caused by Typhoon 7617.

さて、吉川海岸の海岸堤防の欠潰は9月11日午前7時～7時30分の間であった。このときの平均風速は約6m/sec、風向はSE方向で、来襲波浪の周期は $T_{1/3}=10\text{sec}\sim 13\text{sec}$ および波高は $H_{1/3}=4\text{m}\sim 6\text{m}$ 程度であったといわれるが、このことから、沿岸漂砂の主方向は東向きであったと推定されている。また、Fig. 11に示す河口より3,500m上流にある物部川河洲水位観測所における流量変化から明らかなように、被災時の11日7時までは流量もまだあまり多くなく、したがって河口への流出土砂量も比較的少なく、上手側からの漂砂の供給はほとんど期待できない状態であったため、河口左岸側から汀線の後退が始まり、次第に堤脚が波で洗われ、洗掘および裏込め土砂の吸出しによって破壊したものと考えられる。このことは、被災個所の漂砂上手側の新堤においても根入れ部の矢板が9月11日午前7時頃には約1.8mも露出したことから推定されよう。

このような河口付近の海岸侵食の進行にともなって、砂浜が著しく減少していたことが堤防欠潰の要因と考えられるが、これに加えて、この旧堤の老朽化も要因としてあげられよう。

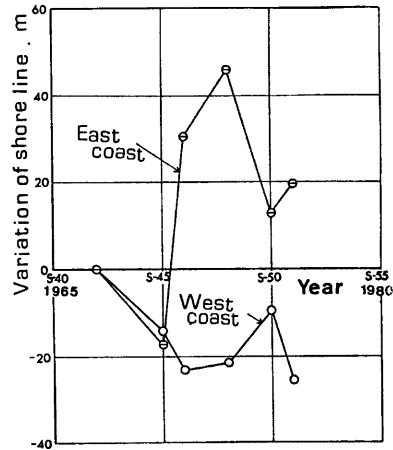
Fig. 13 Yearly variation of shoreline near Aki fishery harbour.

安芸海岸における風向は一般に台風時にはSE、季節風時にはSW方向となり、漂砂の方向もこれと対応している。しかし、通年的に考えると、西向きの沿岸漂砂が卓越している。Fig. 12は安芸漁港の平面図であって、西向きの波浪と沿岸漂砂に対応して、改修が進められてきた。図中に防波堤の延長年次を示した。また、Fig. 13は安芸漁港東および西海岸における汀線の位置の経年変化を1967年(昭和42年)を基準として示したものである。ただし、この図は主として過去の写真や二、三の実測図に基づいて推定したものであって、その精度は十分とはいえない。しかし、各年度による汀線の変動とともに、防波堤の延長に伴って1967年以降では、東海岸では堆積、西海岸では侵食が著しく進んでいることがわかる。このことは、防波堤の延長に伴って西向きの沿岸漂砂を遮断したため、漂砂の上手側の東海岸で堆積し、下手側の西海岸では侵食に伴う汀線の後退が進んでいる。

以上のように、この法面の陥没の原因は、安芸漁港の防波堤の築造による沿岸漂砂の遮断によって侵食が助長されたことが、大きな要因となっている。したがって、できれば沿岸漂砂の by passing をはかる方法などの検討が必要と考えられる。また、この種の災害がわが国の多くの海岸において発生しており、その対策が急がれるところである。

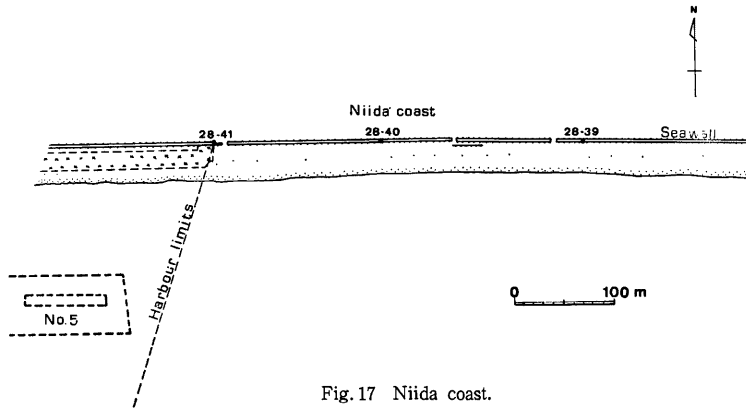
Fig.17 Niida coast.

被災した海岸堤防は Fig. 17 のように、漁港区域境界線の東、測点No. 28—39—41間であり、図のように、堤防前面には根固とブロックが設置されていない箇所である。また一方、この地区では桂浜防波堤の延長に伴って回折波の収束地点が東方へ移り、侵食地点もこれとともに東方へ移ることが考えられよう。さらに Fig. 17 のように、T型突堤 No. 5 の横堤が被災地点より西方約200m地点に1979年度に施工されている。このような条件下に8月の台風7911号による波の集中によって、測点No. 8—41以東の堤防前面が侵食されている。Fig. 18 は台風7911号通過前後の堤防前面の海浜断面である<sup>5)</sup>。これによれば、台風7911号によって、約5m前浜が侵食によって減少していることがわかる。また、Fig. 19 はこの地区における最近の汀線変化

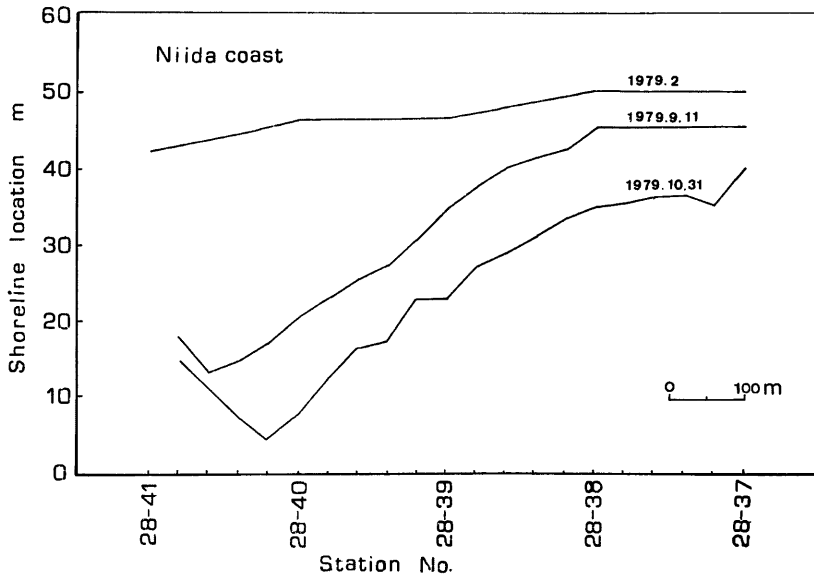
Fig.19 Variation of shoreline at Niiba coast.

を示したものであり、台風7916号の来襲時には波が堤防へ直接激突する状態にあったことが推察できる。

**Photo. 1** にみられるように、前日より海岸堤防には波が衝突し、特に侵入波は堤防よりの反射波により砕波高が大きくなっている。このような波によって、海岸堤防の基礎の洗掘およびこれに伴う裏込め土砂の吸出しによって測点No. 28-41以東の堤防 219mが崩壊した。その後、10月19日には、台風7920号が来襲し、さらにこれ以東の200mが倒壊した。この被災後の10月31日の汀線位置を **Fig. 19** に併示してある。これによれば、台風通過後のこの付近の汀線は全般的に10m程度後退しており、早急な対策が望まれる。

以上のように、仁井田海岸堤防の被災の原因は漂砂量の変化に伴う汀線の経年変化に加えて、さらに桂浜の防波堤の延長による回折波の取東域の東方への移行と種崎地区へのT型突堤の建設による波の取東や沿岸漂砂の東から西への移動、卓越などによって砂浜の急激な減退に起因していることが推察されよう。

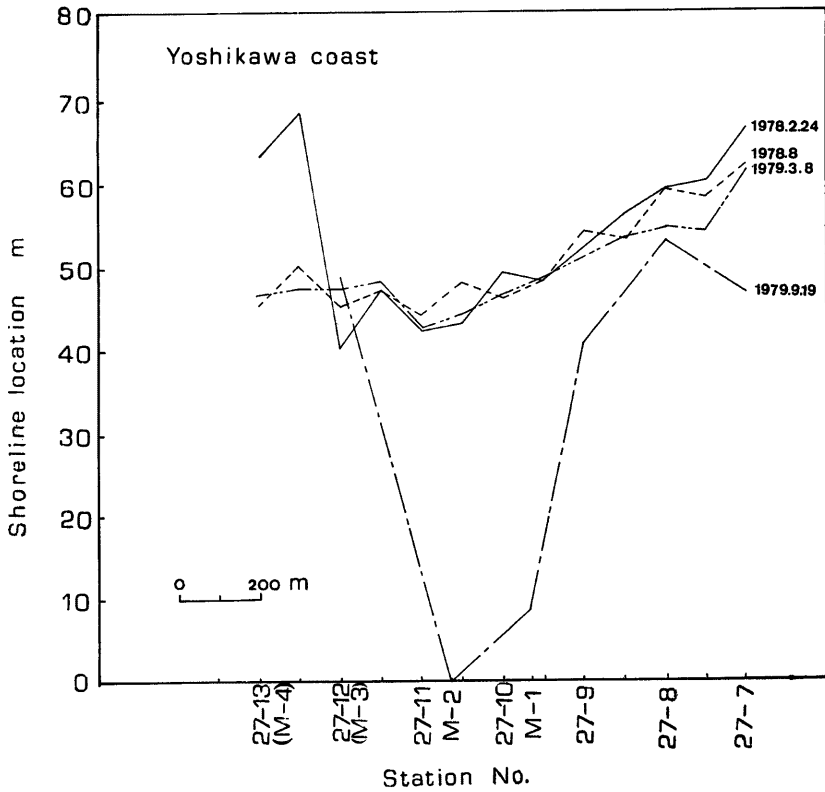
Fig. 20 Variation of shoreline at Yoshikawa coast.

吉川海岸は物部川河口左岸に連なった砂浜海岸であり、この地区の漂砂の方向は東向きである。前述したように、この地点は1963年より汀線の後退が目立ち始め、**Fig. 3 (a)** にみられるように、1947年頃には侵食がさらに著しくなってきた所であり、前述の1976年9月の台風7916号によって未改修の海岸堤防が倒壊し、その後復旧した地点である。この時の被災の状況およびその原因は前述の通りであるが、この地点のその後の汀線変化を示したものが **Fig. 20** である。これによれば、1979年3月頃まではこの付近の海浜幅は40m以上であったが、9月にはすでに堤防前面には砂浜はなく、約6ヶ月の間に急激な侵食による汀線の後退が生じている。この原因は物部川よりの流送土砂量の減少および海岸土砂採取の他、隣接する吉川漁港の改修に伴い、**Fig. 21** にみられるように、被災地点より物部川河口寄りに100mと300mの位置に突堤150mが施工され、これが河口から東に向う漂砂を止めたためであろう。

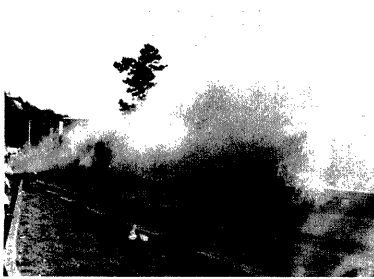
西浜海岸は安芸漁港より西方に連なる砂浜海岸である。被災箇所は漁港西防波堤より約1,200mの地点であり、この地点より東方1,000mの漁港寄りの海岸は前述したように、1976年9月の台風7617号の来襲時に堤防前法面が前面の洗掘に伴い裏込め土砂の吸出しによって陥没している。これは、安芸漁港の改修による防波堤の延長に伴って、漁港東方約2kmの安芸川および河口が隣接する伊尾木川からの西向きの沿岸漂砂を遮断したためであった。台風7916号および7920号によって、この箇所は被災しなかったが、これに隣接する西浜海岸の堤防が約100mにわたって倒壊した。**Photo. 2** は台風7920号による越波の状況であり、海岸堤防の崩壊の状況が **Photo. 3** である。この災害の原因は前述の仁井田および吉川海岸と同様、侵食に伴う堤防前面の洗掘によって倒壊したものである。すなわち、最近のこの地区の汀線変化のうち、1977年3月、1979年3月および10月について示すと **Fig. 22** のようであり、年間数10mの後退がみられる。また、海浜断面形を **Fig. 23** に示す。これによると、汀線の後退とともに、年間数10cmにわたり全般的に侵食され、海浜土砂

Photo.2 Wave overtopping by Typhoon 7920 at Nishihama coast.

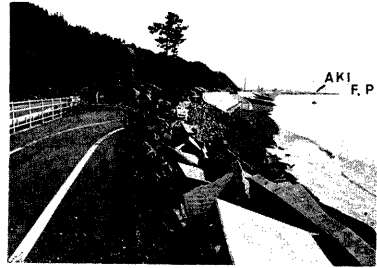
Photo.3 Breakdown of seawalls caused by Typhoons 7916 and 7920 at Aki Nishihama coast.

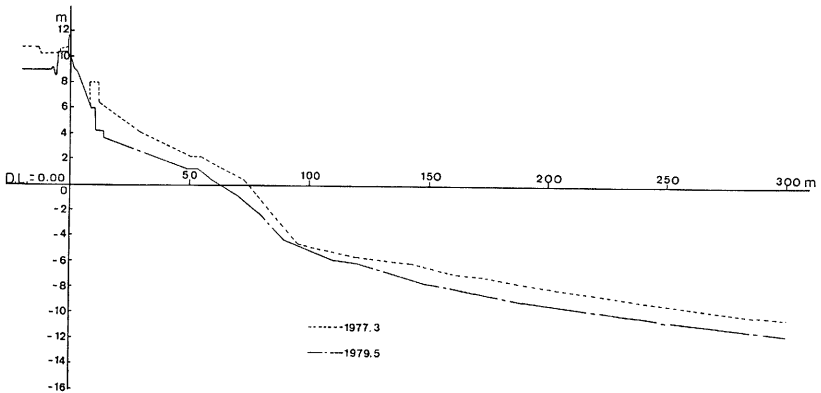
Fig.23 Beach profile at Aki Nishihama coast.

が減少している。一方、Photo. 4 は堤防の倒壊はみられないが、堤防基礎根入れ部の状況であり、洗掘による根入れの減少とともに、下部の基礎鋼管杭前面のコンクリートが摩耗脱落して、杭が露出しており、被災後の調査によれば、洗掘深は2.5m~3.0m程度と推定された。

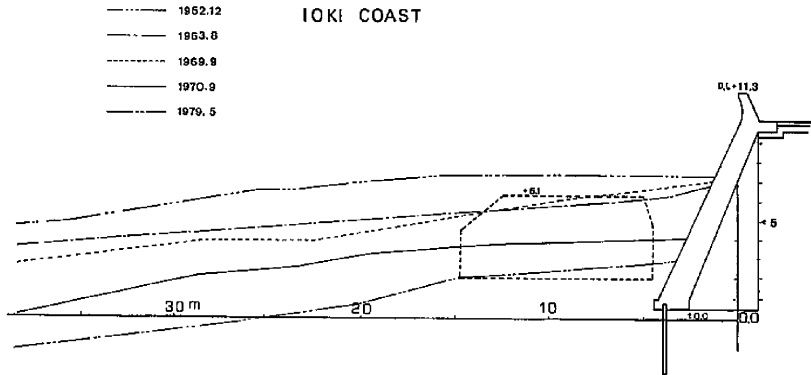
Fig. 24 Yearly variation of beach profile at Ioki coast.

安芸川および伊尾木川河口より東方へ約1kmの伊尾木海岸において、Fig. 24 に示すように海岸侵食が顕著である。したがって、堤防前面に方塊ブロックを設置した(1975年当時設置と推定)。しかし、台風7916号および7920号による波がこの方塊または堤前面の斜路に激突して越波を助長し、堤内の民家を破壊、また農地などに多くの被害をもたらした。最近、この地区においても海岸侵食が進みそれに伴う災害が発生している。また、これに伴って、堤前面の方塊の設置、斜路などの配置についても十分注意し計画することが必要であろう。

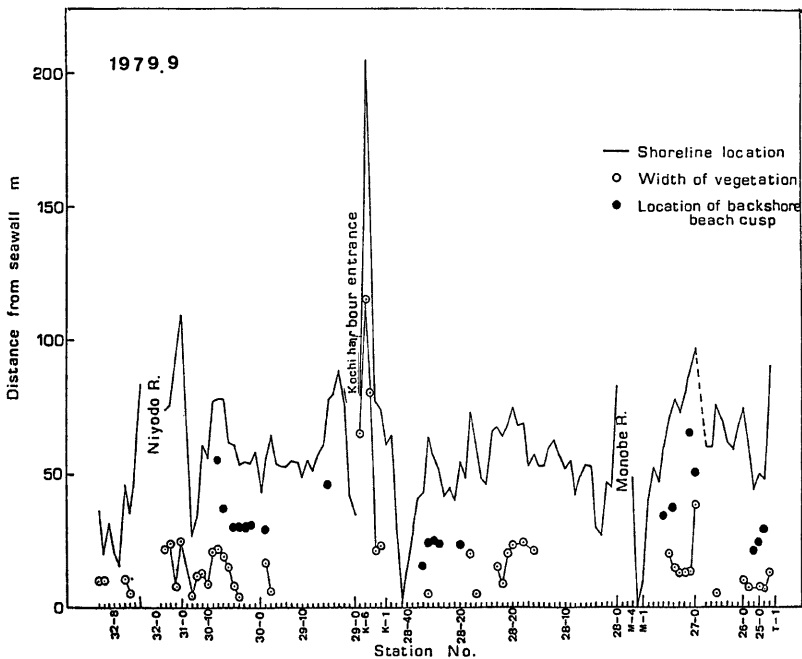
Fig. 25 Longshore distributions of beach width, locations of beach cusp and vegetation.

いま、高知海岸における1979年9月の海岸堤防から汀線までの距離、すなわち海浜幅、海岸堤防前面の植生幅および backshore beach cusp の形成位置について示すと Fig. 25 のようである。これよりわかるように、仁淀川河口部を除けば海浜幅が50mより狭い場所では植生はみられず、また backshore beach cusp もこれらの個所にはほとんど形成されていない。海岸堤防前面に植生がみられないことは、これ以上にそ上波が達しないことが考えられる。また、植生がみられる地点における植生の海側縁と汀線までの距離は約50m程度である。したがって、そ上波はほぼこの程度まで達することが考えられよう。一方、後浜に形成される beach cusp は荒天時に後浜までそ上した波によって形成されるものである。図によれば、海浜幅が50mより狭い地点には backshore beach cusp は形成されていない。以上から、高知海岸では海岸保全上、少くとも50m以上の海浜幅が必要であることが推論できよう。
