1987年 Whittier Narrows 地震による都市型震害とその分析

URBAN SEISMIC DAMAGE CAUSED BY THE 1987 WHITTIER NARROWS EARTHQUAKE

By *Hiroyuki KAMEDA, Shirou TAKADA, and Tamaki MORITA*

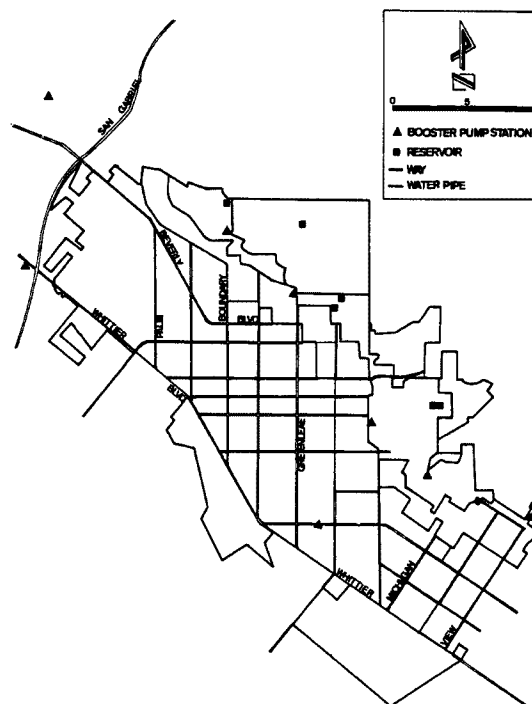
Fig. 2 Locations of Pumpstaions and Reservoirs in the City of Whittier

Whittier 市の西部地域にある San Gabriel River ならびに北部の狭谷でのポンプ場から市域に水が供給されている。Fig. 2 にはポンプ場、配水池の位置と配水区分を示している。8箇所の配水池で人口約7万人の飲料水、工業用水をまかなっている。これらのポンプ場、配水池は隣接する市域も含めて12マイル四方への水供給施設となっている。Whittier 市の水道配水管の総延長は120マイルで、現在さらに10マイルの延長工事がなされている。水道配水管が損傷を受けた付近の詳細な地盤情報は入手していないが、San Gabriel 峡谷がすぐ近くに迫ってきており決して軟弱な地盤地帯とは考えられない。なお、Whittier 市における MMI 震度階は VIII であった。

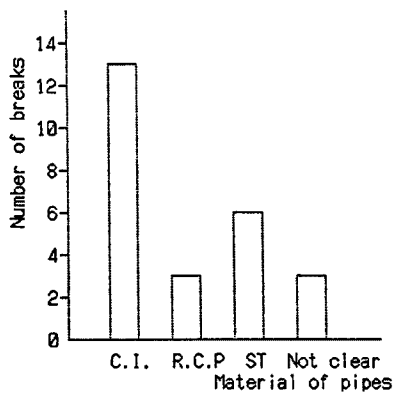
Fig. 3 Number of Pipe Breaks Classified by Materials of Pipe

を見たものである。鑄鉄管の被害が目立っている。また、Fig. 4 は口径別の被害を示しているが小さい口径の管が壊れ易いという一般的傾向と一致している。また、Fig. 5 は建設年代と破損割合の関係を示しているが古い管路になるほど破損率は増大する。腐食の影響があると考えて良いであろう。

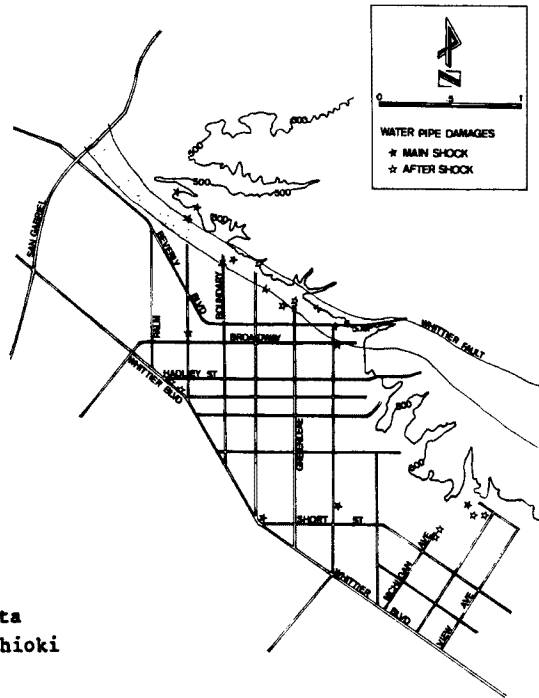
Fig. 6 Location of Pipe Breaks in the City of Whittier

Fig. 6 に Table 2 で示した管路被害の場所を全て示した。今回の地震に関する発震機構の調査・研究からは図中に示す Whittier Fault が直接に運動したものでない事が確認されている。従ってこれらの管路被害は断層運動によるものではなく、断層付近の地質構造の複雑さの要因によって地盤震動による被害が引き起こされたものと考えられる。

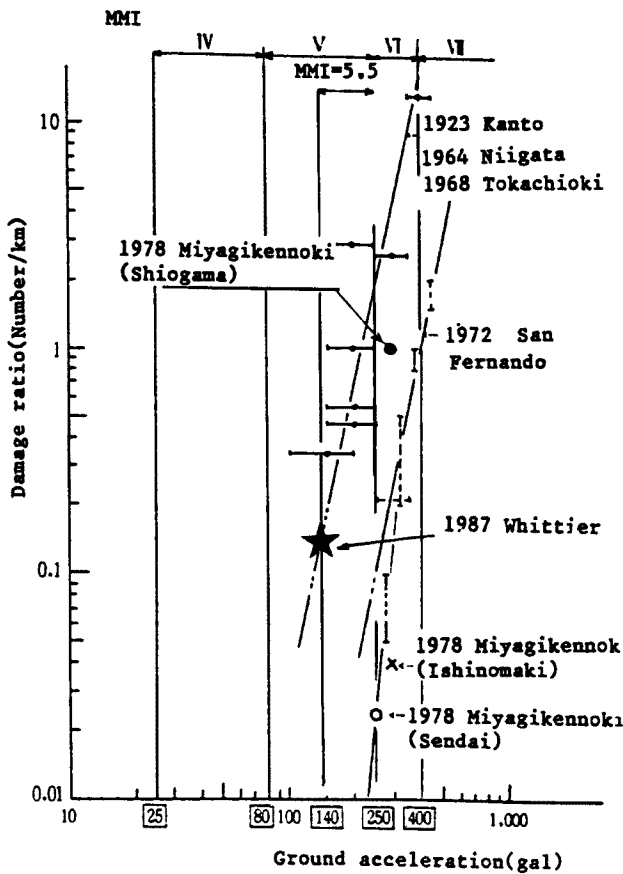
Fig. 7 Damage Ratio of Pipes per 1 km related with Ground Acceleration

配水管の総被害箇所数を Whittier 市における配水管の総延長 120 マイルで除すと 1 km 当りの破損数は 0.12 となる。MMI 震度階の VIII は日本気象庁震度階の V 程度に相当する。気象庁震度階と過去の被害地震における管路の被害率を示したものが Fig. 7 であるが、今回の地震による Whittier 市の被害率も同図の傾向に良く一致している事が知られる。

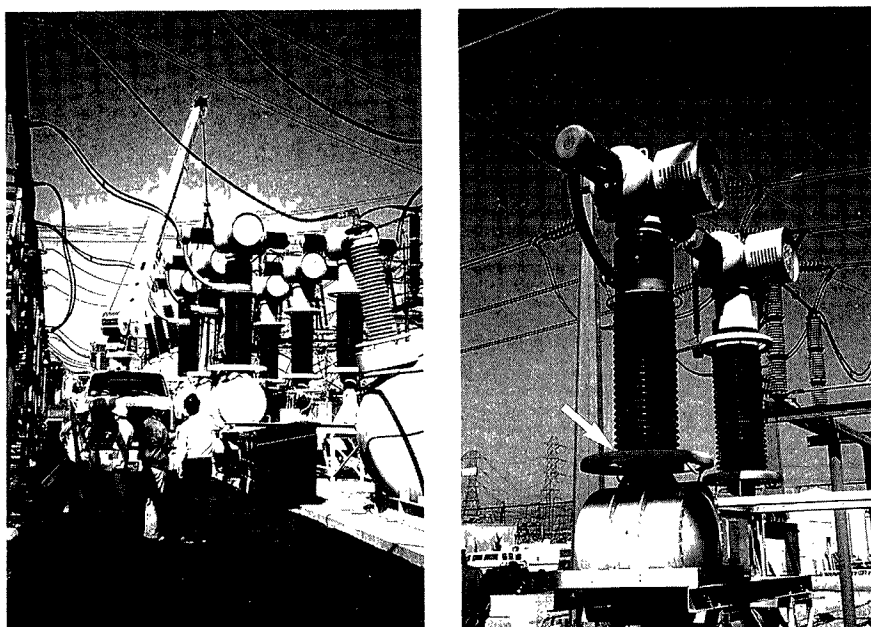
Fig. 9 Damage of Air-Tempered Blast (ATB) Circuit Breakers

害が生じた。何れも Fig. 9 に示すような ATB (Air-Tempered Blast) サーキットブレーカーでのガス漏れ損傷である。また、Mesa 変電所では変圧器の照明の陶器の止め具が落下したり、Center 変電所では ATB サーキットブレーカーの陶器筒所に破損が生じた。いずれの高圧線でも 10 月 1 日の正午までには完全に回復している。

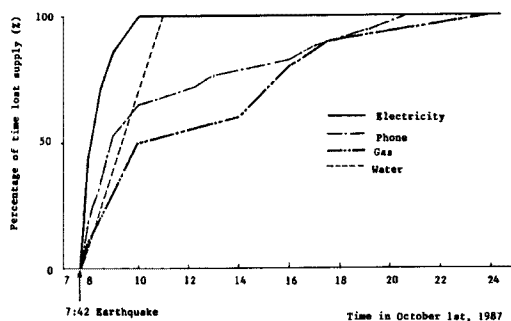
Fig. 10 Percentage of Time Lost Supply of Lifelines

電気・ガス・水道・電話の機能停止と復旧の時刻についてのアンケート調査の結果を示して若干の考察を加える。Fig. 10 はライフライン機能の停止時刻に関するものである。また、Fig. 11 は機能復旧までの日時を公表している。7:42 に地震が発生したが電力停止の影響は全て 3 時間後までに現れ、10月1日中には 99% まで復旧した事が分かる。逆に、ガスと電話については 10月1日夜中まで機能停止の影響が現れ続け、10月1日中に復旧したのは電話で全体の 80%、ガスで 60-70% で、10月2日には電話は 90 数%まで回復しているが、ガスの 100% の復旧には 10月8日まで要している。水道の機能停止の影響は 3 時間位で全体に及んでいるが、その復旧にはガスと同程度要している。これらの結果は Whittier 市と El Monte 市における調査に基づくものであるが、個々のライフラインの持つ特徴を良く表していると言

える。即ち、電力は極めて冗長性に富むシステムであり、例え構造的な損傷があってもその回復は速い。逆にガスシステムは一旦停止の状態になれば点検に時間を要して復旧作業は難航する。漏水現象がじわじわと現れる水道システムも同様である。電話システムは緊急時こそ、その機能を最大限に発揮してほしい施設であり、通話制限は勿論大事であるが、オーバーロードにシステム的に対応できることが望まれる。

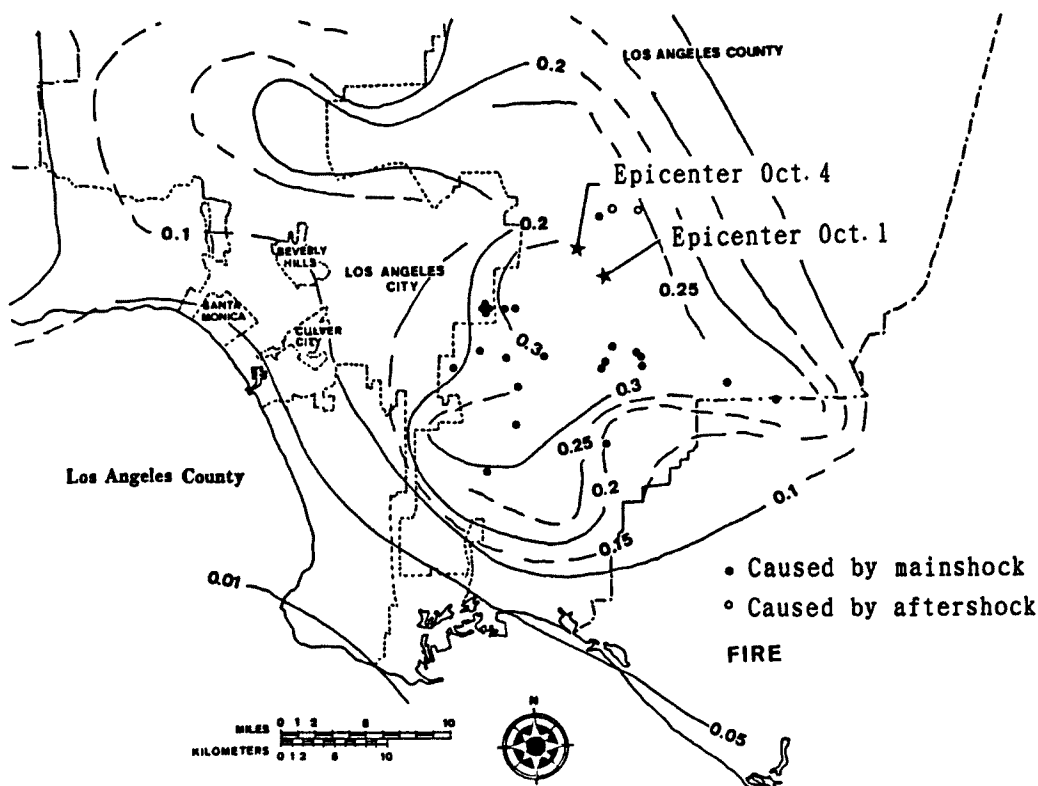
Fig. 14 Locations of Fire Breakouts

全体の中で、火災(1)が占める割合はあまり高くなく、構造物被害(2,3,4)、屋内水道管の破壊による浸水(9)、屋内のガス漏れ(11)、電線のたれ下がり(13)、救助(15,16)などが同等以上の件数を示している。これらのうち、FLOODING, WATER LEAK, および GAS LEAK の多くは、家庭用ボイラーへの取付配管が熱疲労と腐食で劣化していたところに地震動を受けて破損したことによるとされており、米国の居住環境をも反映した都市型震害の特徴を示すと考えられる。FIRE (1), MAJOR STRUCTURAL DAMAGE (3) および GAS LEAK (11) の出動地点を、本震による地動加速度のコンター図²⁾とともに示したのが Figs. 14~16 である。大部分の被害が加速度が0.25 g 以上の地域内で発生していることがわかる。

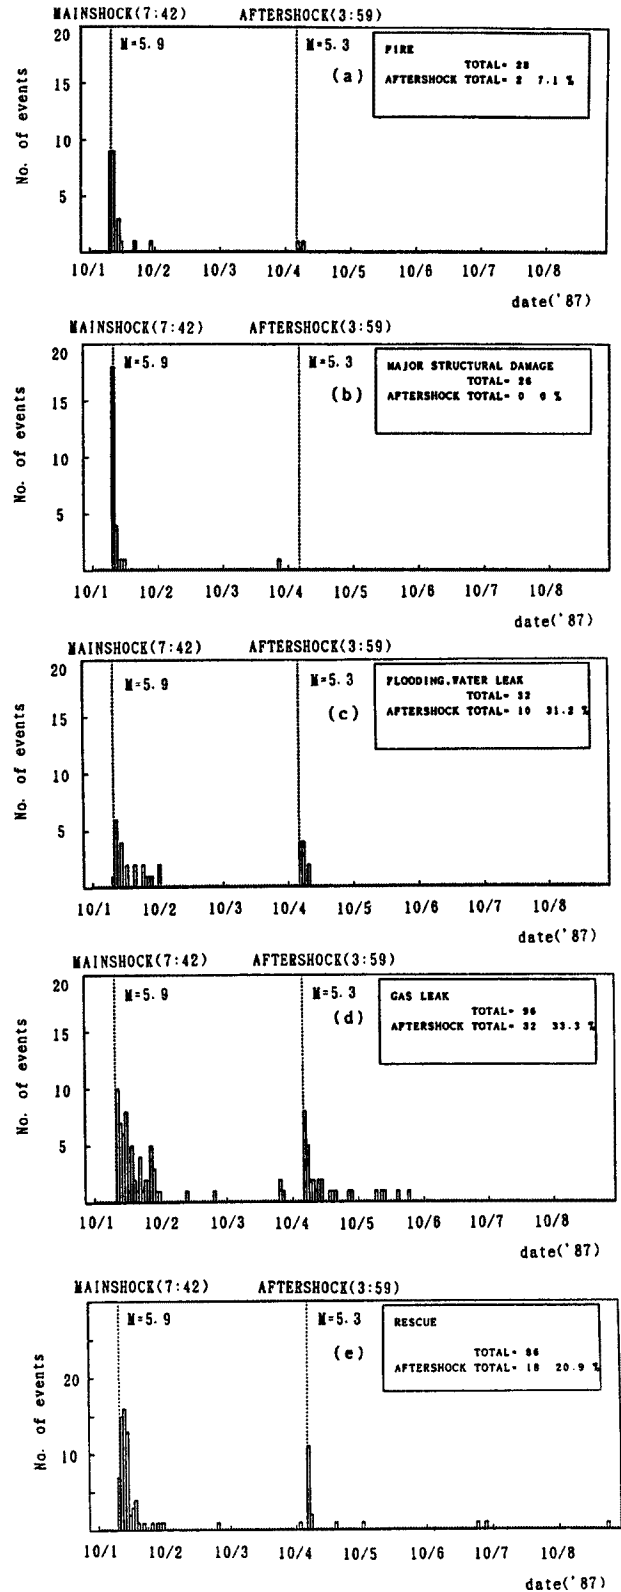
Fig. 17 Time Series Plots of LACFD Activities

Fig. 17 に、各被害項目に関するLACFDの出動の時系列的経過を示した。同図の(a)~(e)は、上記の被害項目a~e.と対応している。また、同図中には、全出動回数と、そのうちの最大余震後の回数と割合が示されている。この結果より、被害項目によっていくつかの特徴がみられる。

まず、FIRE (Fig. 17 (a)) や MAJOR STRUCTURAL DAMAGE (Fig. 17 (b)) のように、地震直後に発見され易く、かつ緊急の対応を要する被害項目では、出動は地震の直後に集中している。これに対し、FLOODING, WATER LEAK (Fig. 17 (c)), GAS LEAK (Fig. 17 (d)) のように、地震後ある程度時間を経て影響が現れたり発見されることも多い被害項目については、本震の後、終日出動が続いている。RESCUE (Fig. 17 (e)) はこれら2つのグループの中間的な傾向を示しているが、この中には救助の緊急度の差異に関する要請側、出動側双方での判断が含まれると考えられ、個々のケースに立ち入った考察が必要と考えられる。

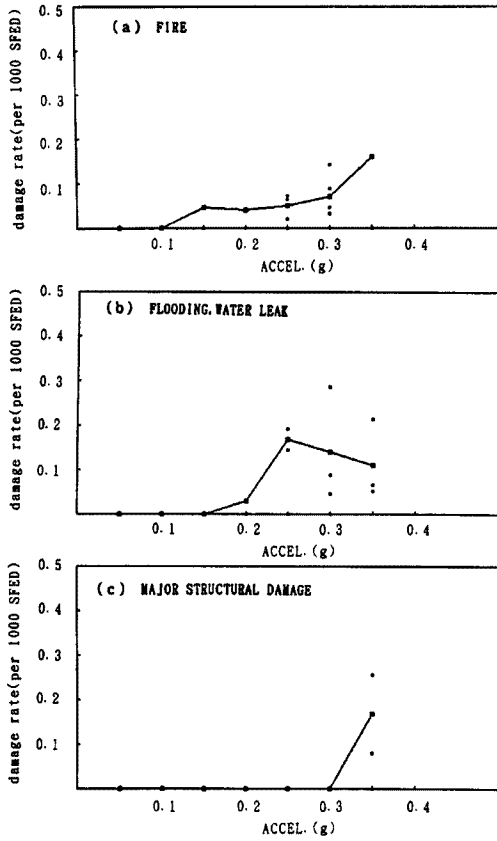
Fig. 18 Damage Rate vs. Peak Ground Acceleration

Fig. 18 に被害率と最大地動加速度の関係の中から典型的な3例を示した。同図(a)のFIREは、0.1 g以上で発生し始め、0.3 gを超えると急に発生率が高くなる。(b)のFLOODING, WATER LEAKは0.25 g以上で発生するが、同図の加速度の範囲では発生率が加速度とともに上昇する傾向がみられない。また(c)のMAJOR STRUCTURAL DAMAGEは0.3 g以下では全く発生しないが、このレベルを超えると被害率が急に高くなる。

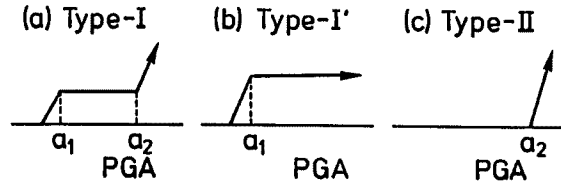
Fig. 19 Typical Relation between Damage Rate and PGA

以上の特性を類型化すると、それぞれFig. 19のような3つのタイプに分けられよう。このうち、Type-Iは、より大きな加速度範囲までを考えるとType-Iに移行する可能性があると考えられる。精密な定量的議論を行うのではなく、被害の大まかな全体像を把握することを目的とするのであれば、他の被害項目についてもFig. 19のいずれかのタイプに分類できる。

Fig. 19において、 a_1 は被害が出現し始める加速度レベル、 a_2 は被害が顕著になる加速度レベルを示すと解釈される。これらの加速度レベルと最大被害率を各被害項目毎にTable 5に示した。これらの値は

Whittier Narrows 地震における経験として、今後の都市震害を論ずる際の一つの目安になりうるであろう。このデータの範囲からは、 a_1 は被害項目によって異なり 0.1 ~ 0.25 g、 a_2 は 0.3 g 以上という値が示されている。

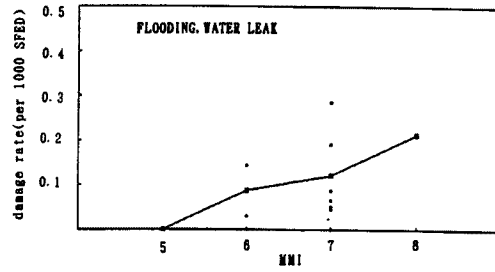
Fig. 20 Damage Rate vs. MM Intensity (flooding, water leak)

地震動強度として最大地動加速度の代わりに震度階 (MMI) を用いると、かなり異なる結果が得られる。例えば、Fig. 18 (b) の横軸を MMI にしてデータをプロットし直すと Fig. 20 が得られる。この例では被害率と MMI の関係はかなり線形的なものになっている。震度階が元来被害の程度に基づいて決められているという観点からは、これは当然の結果と言えよう。しかしながら、この事は地震動強度の指標として震度階が優れていることを必ずしも意味しない。地震危険度予測やマイクロゾーニングなど、都市地震防災に不可欠の解析や資料作成を行うためには、物理的意味の明確な地動パラメータを媒介とすることが重要で、この点に本節で行った分析の意義があると考えられる。今後、強震記録の解析が進むのを待って、最大加速度以外の地動パラメータ (速度、全パワーなど) と被害率の関係を調べることも重要であろう。
