1989年越前海岸落石災害における岩盤崩壊過程の考察

INVESTIGATION OF THE CLIFF COLLAPSE PROCESS AT THE ECHIZEN COAST ROCK FALL HAZARD IN 1989

By *Masashige HIRANO, Hiroshi SUWA, Takashi FUJITA,*
Kazuo OKUNISHI, and Takayuki ISHII

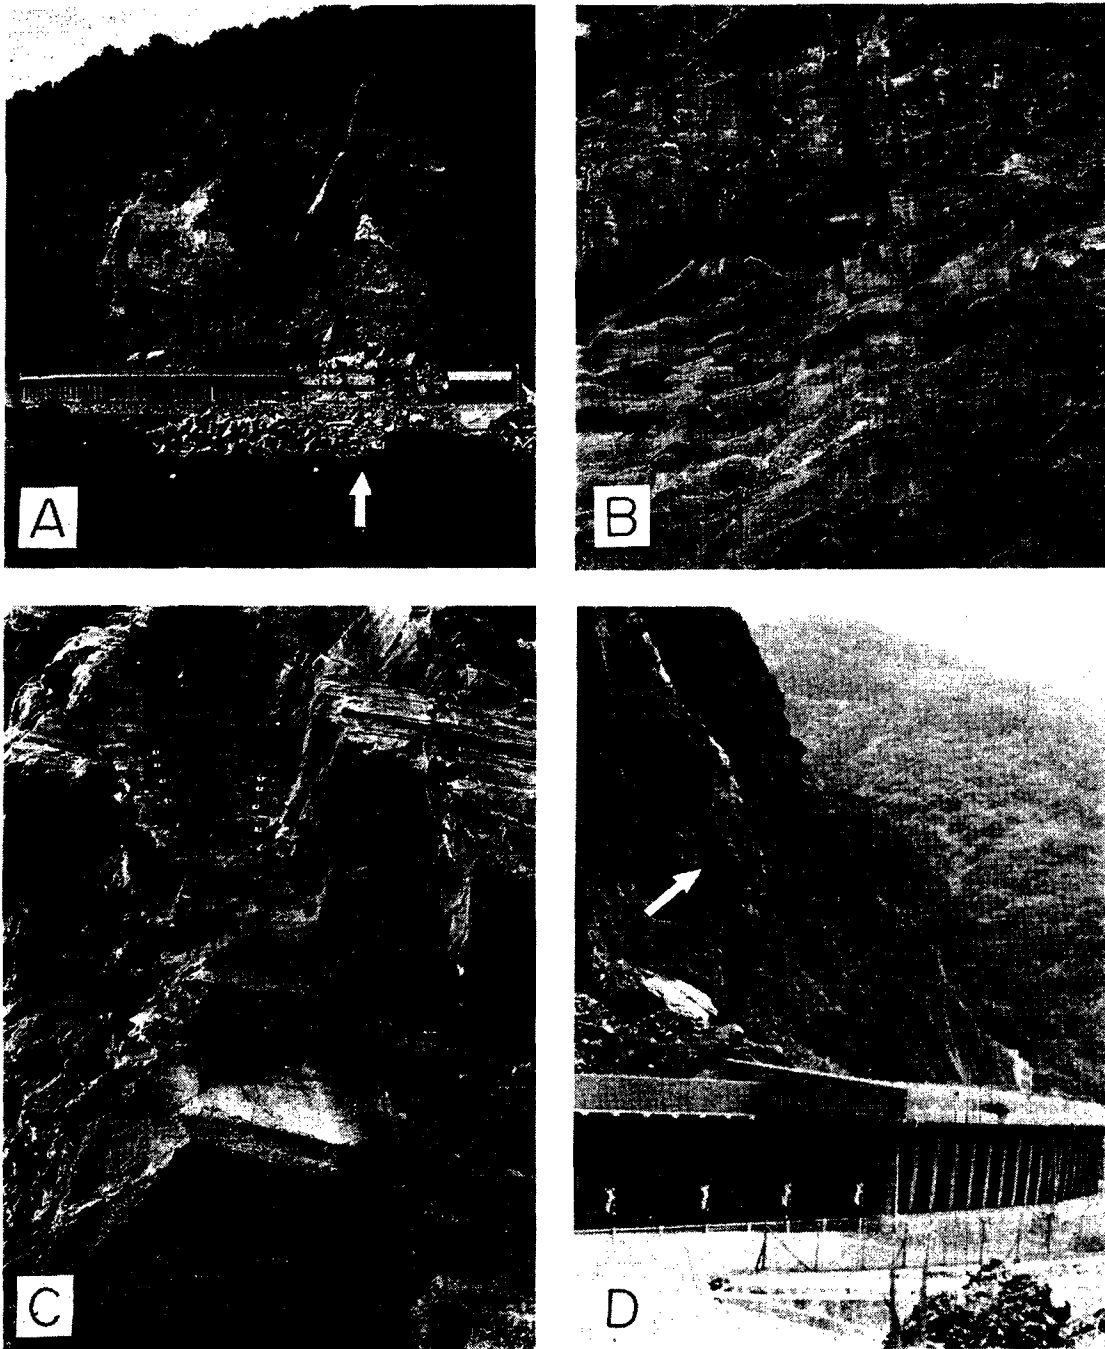
Photo. 4. A: The collapsed sea-cliff at the right side and the previous one in 1977 on the left side, viewed from the sea.
B: Outcrop showing the development of cracks in the rock wall neighbouring to the north of the 1989 rock fall.
C: Mortar and wire work on the rock wall northly neighbouring to the collapsed cliff.
D: The open crack (dark part shown by arrow) observed the day before the collapse. Re-produced from the photo by Koji Niwa.

現地における岩盤の状況であるが、昭和52年の崩落により生じた崖部分の落ち残りの岩盤（今回崩落した崖の北側の崖）は、下半分はオーバーハングして岩盤全体にクラックが入り、それはとくに基底に近い礫岩あるいは砂岩の部分で著しい（Photo 4 B）。岩盤上部の表面にはモルタルが吹き付けてあり、さらにアンカーボルトを打ってワイヤが掛けてあった（Photo 4 C）。崩落した岩盤も上部のわれ目の開口部に当たる罫所にモルタル吹き付けの跡が残り、したがって、岩盤あるいはわれ目の緩みについては今回の事故以前から知られていて、何らかの防護措置の必要性が認識されていたわけである。

さらに新聞に報道された事実として、1985年9月撮影のロックシェッドの工事用写真にも該当部分の岩盤に亀裂が写っており、事故前日の15日に撮影されたスナップ写真の背景にも問題の岩盤部が偶然写り（Photo 4 D）、それによれば深い亀裂が入った崩落前の岩盤の状態が示されていて、厚み最大5～6メートルの岩が浮いた状態となり、開口部は比高約25メートルに及んでいた（読売新聞7月21日）。建設省の調査団によると、崩落した部分は最大幅40メートル、（最大）厚さ約5メートル、（最大）高さ約25メートルとされている。

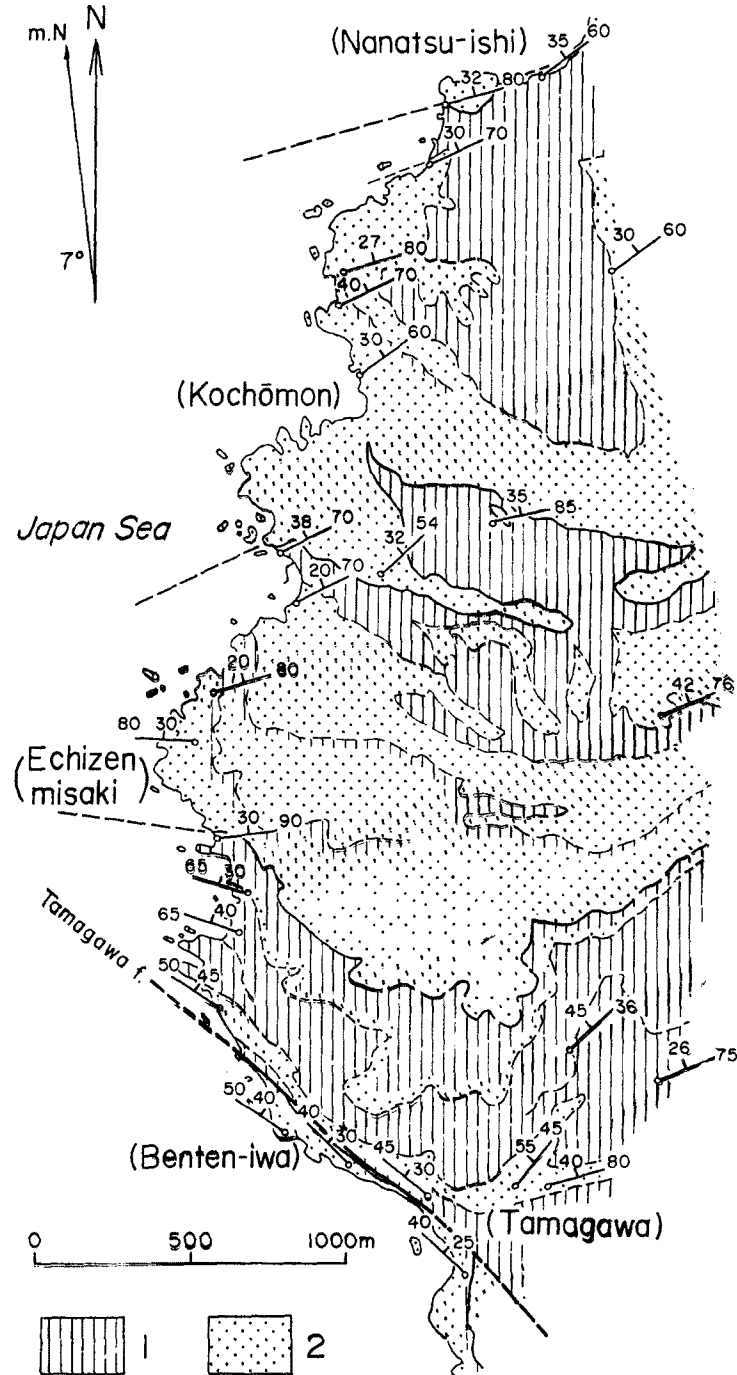
落石発生の背景、あるいは、崩落状況をさらに分析するためには、以上のような地形・地質状況を相応に把握する必要があるので、筆者らはこの部分および周辺地域の地形・地質状況について調査しその結果にもとづいて、本地域に分布する新第三系を上位(北部に分布)から、国見累層を上部の七ツ石層、中部の呼鳥門層、下部の越前岬層に、糸生累層上部を上位の玉川層と下位の弁天岩層に、分けることにする(Fig. 2)。各層(部層相当)は、礫岩に始まり凝灰岩もしくは凝灰質砂岩に終わる堆積サイクルを示すが、呼鳥門層、越前岬層においては礫岩が主体であり、玉川層は凝灰岩・凝灰質砂岩を相対的に多く含む。弁天岩層と七ツ石層は図の範囲では分布が僅かであるが、この範囲内ではやはり礫岩を主体とする。また、弁天岩層最上部にかなり顕著な凝灰岩があり、それは削り込まれてしばしばノッチを作っている。各層の概略の層厚は、呼鳥門層が約600m、越前岬層が約300m、玉川層が約290mであるが、小断層による変位が何ヶ所かで認められるので、今後の検討を要する。

広域的に見れば Fig. 2 に示されたように各層は北西へ傾斜し、ケスタ地形を作っていて、礫岩部分が急崖を形成している。しかし落石のあった海岸沿いには、玉川断層が N 50°~60° W 方向に走り、地層の走向も局所的にこの方向となり、北東へ約 30° 傾斜している。したがって、越前岬から南東の玉川に至る海岸線の方向とこの構造が対応して、崩落した崖部分は崖の方向と地層の傾斜方向が反対となる「受盤(逆盤)」の斜面となり、この区間で特に急峻な崖を形成していた。しかも現在の直線的な海岸線の概略位置は、この断層の影響を受つた波蝕に対する抵抗性の異なる岩石(玉川層の礫岩・砂岩と弁天岩層最上部の凝灰岩)が接することで決定されていた。

Fig. 2. Geologic map of the surrounding area of the hazard point, where 1 is tuff, tuffaceous sandstone, and sandstone rich portion and 2 conglomerate rich one. The member names are given in brackets.

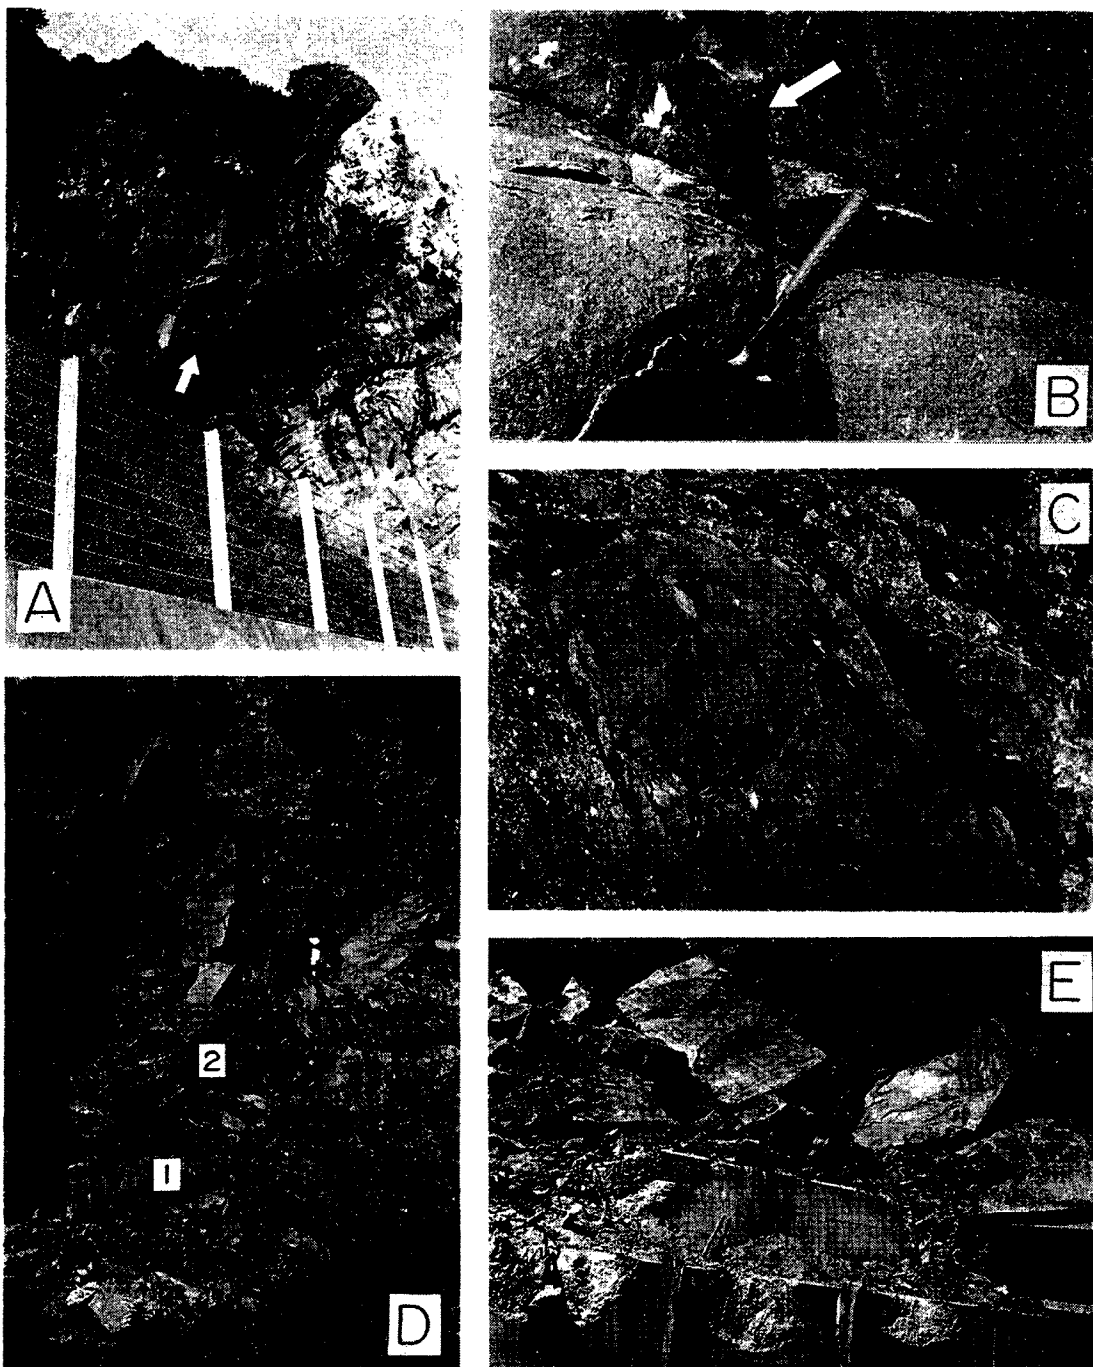
弁天岩層と玉川層はほぼ海岸沿いに走る玉川断層で切られているが、それは昭和52年に崩落した崖の山側を通り、その北東側部分で確認できる(Photo 5 A)。その北西延長は、玉川観音付近で海上に抜ける。南東

Photo. 5. A: The Tamagawa fault (shown by arrows) running behind the sea cliff.
 B: Minor faults developing in conjugate set in tuff of the uppermost Benten-iwa Member. The fracture shown by the arrow is runs in $N60^{\circ}\sim 70^{\circ}W$ direction.
 C: Head of the acidic dyke which intruded into the conglomerate of the Benten-iwa Member.
 D: Bended or kinked conglomerate layer at left base of the collapsed block.
 E: Conchoidal fractures formed at the edge of the side wall tilted seasides about 6 degrees after the impact of the fallen blocks.

一般的に見てこの地域では断裂系の発達が著しいが、それには NW-SE および NE-SW 方向のものと、N-S および E-W 系のものがある。前2者は東西主圧力による共役横ずれ断層系と考えられるが (Photo 5 B), 見掛け上は垂直変位を伴う。なお、NE-SW 系の見掛け上は北傾斜の正断層であることが多く、崩落した岩盤と昭和52年に崩壊した北側部分の境界にもそれがあり、数メートルの変位 (北落ち) を与えているのが認められた。N-S および W-E 方向のものについては、岩脈 (Photo 5 C) の方向と一致する場合が多く、成因的には引張り割れ目と考えられるが、とくに N-S 方向のものでは礫岩中の礫を切っていて微小変位が認められることもある。

以上の点を明確にするには、擁壁の桁支持部のコンクリートに残された傷（貝殻状断口、Photo 5 E）と、かつて桁に通されていた鉄筋の一部のものはごく僅かしか曲がっていないという事実が鍵であり、とくに前者が桁の自重とその上に載った岩石の静荷重の和のみで生まれる性質のものか、それともさらに桁（天井）にかなりの衝撃力が加わる必要があるのかわかれば、それに対応する落下した桁に残された傷の状態と比較することによって、ある程度の結論を得ることができると考えられる。

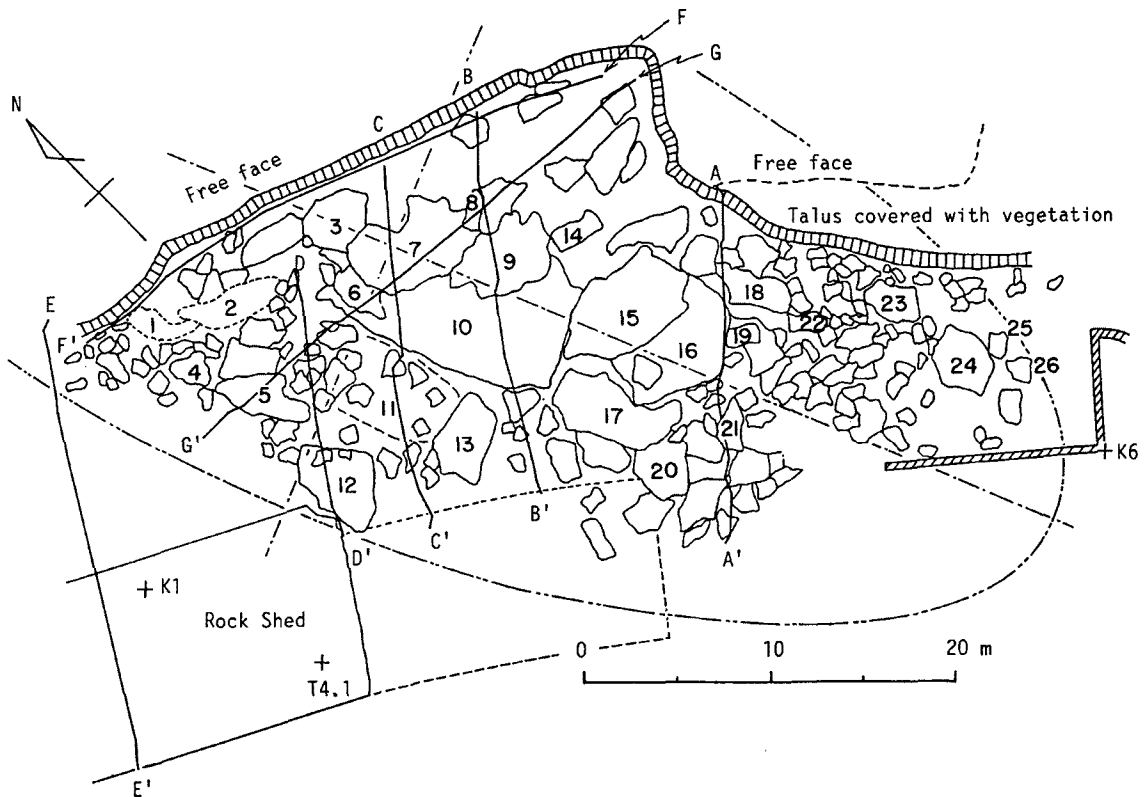
Fig. 3. Planar distribution of individual blocks brought from the collapsed sea cliff. Based on the aerial photographs one day after the hazard, with some modification according to the field measurement. Numerals correspond to those in Table 1.

したので、光波測距機を用いて主要な岩石ブロックについてその位置を測量し、空中写真を参考にしつつその分布図を作成した (Fig. 3)。得られた平面分布と落石の到達範囲をみると全体はほぼ楕円状の平面形を示し、かつその中央部に巨大なブロックが位置している。縦断形 (Fig. 4) に示された地形断面の特性をも考慮に入れると、崖面基部にある右 (南東) 上がりの回転軸 (Fig. 3 および 4 の測線 F-F' に相当) を中心として、下半分が斜めに欠けたほぼ楕円形 (長軸は鉛直) の形態をもつ中央部の厚い岩盤がトッピングをおこし、傾斜した地表面上に分解しつつ落下して散乱した、と解釈することが可能である。

落石の分布範囲を楕円で近似すると、その長軸は崖の基底とは約45度で交わる (Fig. 3)。トッピングの回転軸が水平面に対して約30度傾斜している (南東側が上っている) と考えられるので、トッピングで

ここで特に注目に値するのは、Table 1 の No. 1 と No. 2 で、これらは崩落した岩盤の向かって左の基部付近にある礫岩層がねじ曲げられたものであるが (Fig. 3)、No. 1 は層理が $N 85^{\circ} E, 65^{\circ} S$ であるのに対し風化面が $N 26^{\circ} E, 47^{\circ} N$ 、No. 2 は層理が $N 35^{\circ} E, 30^{\circ} S$ であるのに対し風化面が $N 50^{\circ} W, 75^{\circ} N$ である。いずれも本来の姿勢に比較して、その背後の隙間にくさびを入れてテコでこじ曲げたように変形した状態を示している (Photo 5 D)。そしてそれらは、Fig. 5 では風化面・層理面ともに $S 70^{\circ} E, +30^{\circ}$ の軸 P のまわりに図の矢印方向に回転したこと (トップリング) を明確に示している。

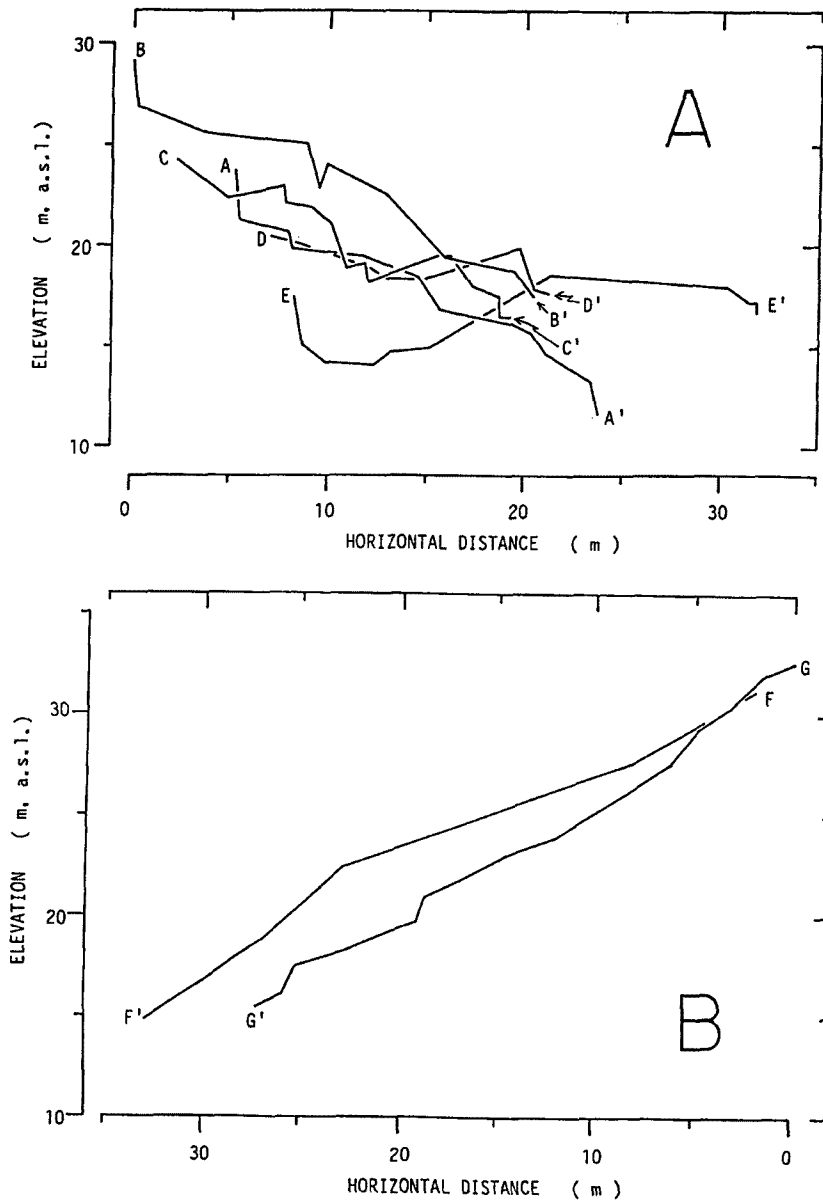
Fig. 4. Representative topographic profiles of the site after the collapse of the rock wall. See Fig. 3 for the location of measure lines.

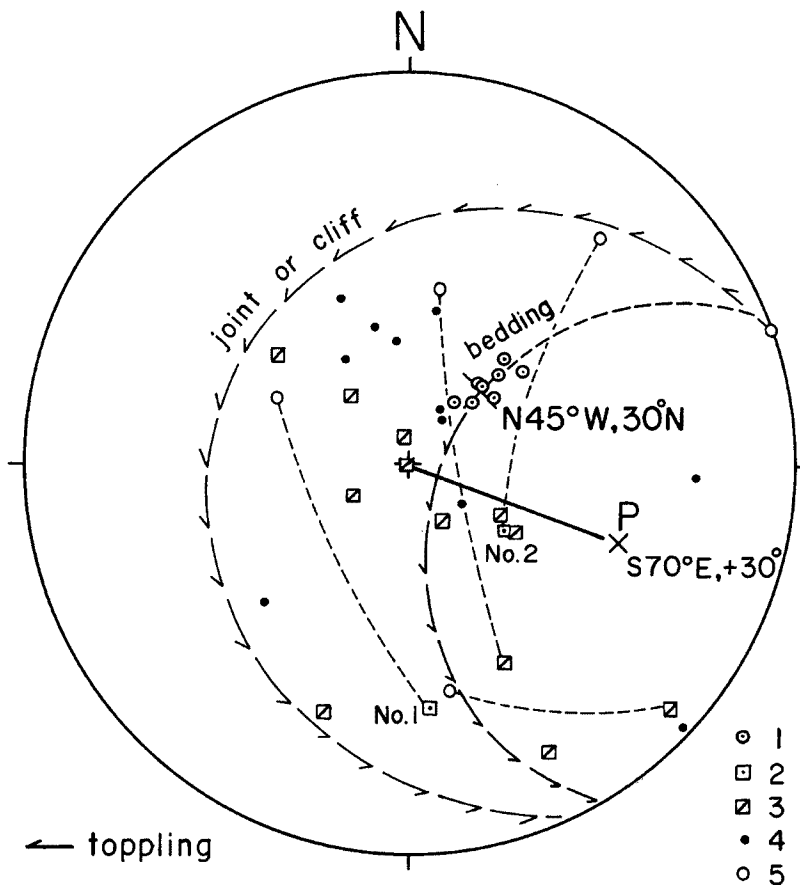
Fig. 5. Stereo-net projection of π -poles of the original bedding planes of the strata at the outcrops near the hazard point, and those of some fallen blocks. Upper hemisphere projection on Wulff-net with 1 the pole for original bedding, 2 for banded conglomerate, 3 for larger blocks, 4 smaller ones, and 5 for joint plane. Arrows show the rotation by toppling.

また、岩石の走向傾斜を地山岩盤のそれと比較することにより、本来の姿勢からの動きがわかる。このような観点から、崩落ブロックの層理面と地山岩盤のその関係をステレオネット (ウルフネット 上半球投影) で示したのが Fig. 5 である。その結果はかなりのバラツキを伴うものの、とくに大規模な岩石ブロックについては層理面が P 軸のまわりに回転するトップリングの一般特性を備えていて、少なくともスランプ運動に特有の形態を取ってはいない。ただし、図に示したものにおいて、むしろ崖面とその下の崖錐の表面の位置関係が影響して、地表に落ちた後の長軸のまわりの回転運動はあると思われるが、扁平な形状をしているブロックではそれは余り大きくはないであろう。
