ハイランドタワーズビル倒壊事故に関する資料と所感

野 中 泰二郎

DATA AND COMMENTS ON BUILDING COLLAPSE AT HIGHLAND TOWERS

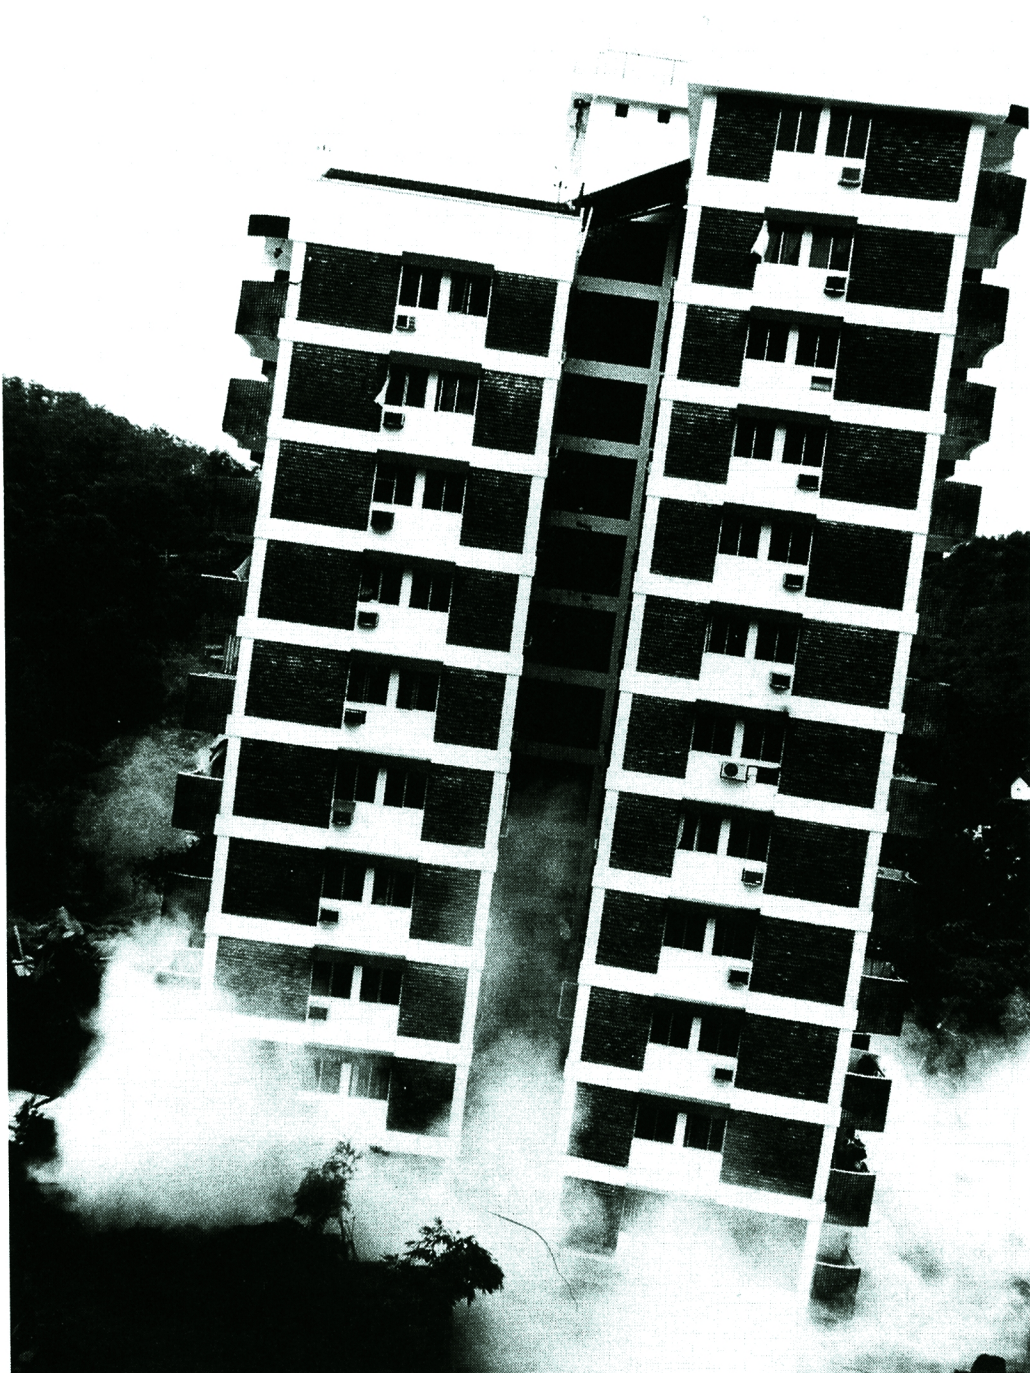
Photo 4、**Photo 5** は当棟が土煙をあげて倒れて行く過程を写している。前者での白煙が後者では土色に移りつつある。

Photo 4 Building starting to topple.

転倒しつつある当棟を捉えた **Photo 4**、**Photo 5** を観察すると、中央部分の階段を境にして右側の細長いブロックと左側の細長いブロックとが、ほぼ剛体の様に、それぞれの形状を保ちながら回転していることが分かる。これは両ブロックの間に大きな相対的滑り、すなわち、著しい剪断変形が生じたことを意味する。その位置が避難しようとする居住人の集中する階段付近であったことが人的被害を加速したものと考えられる。

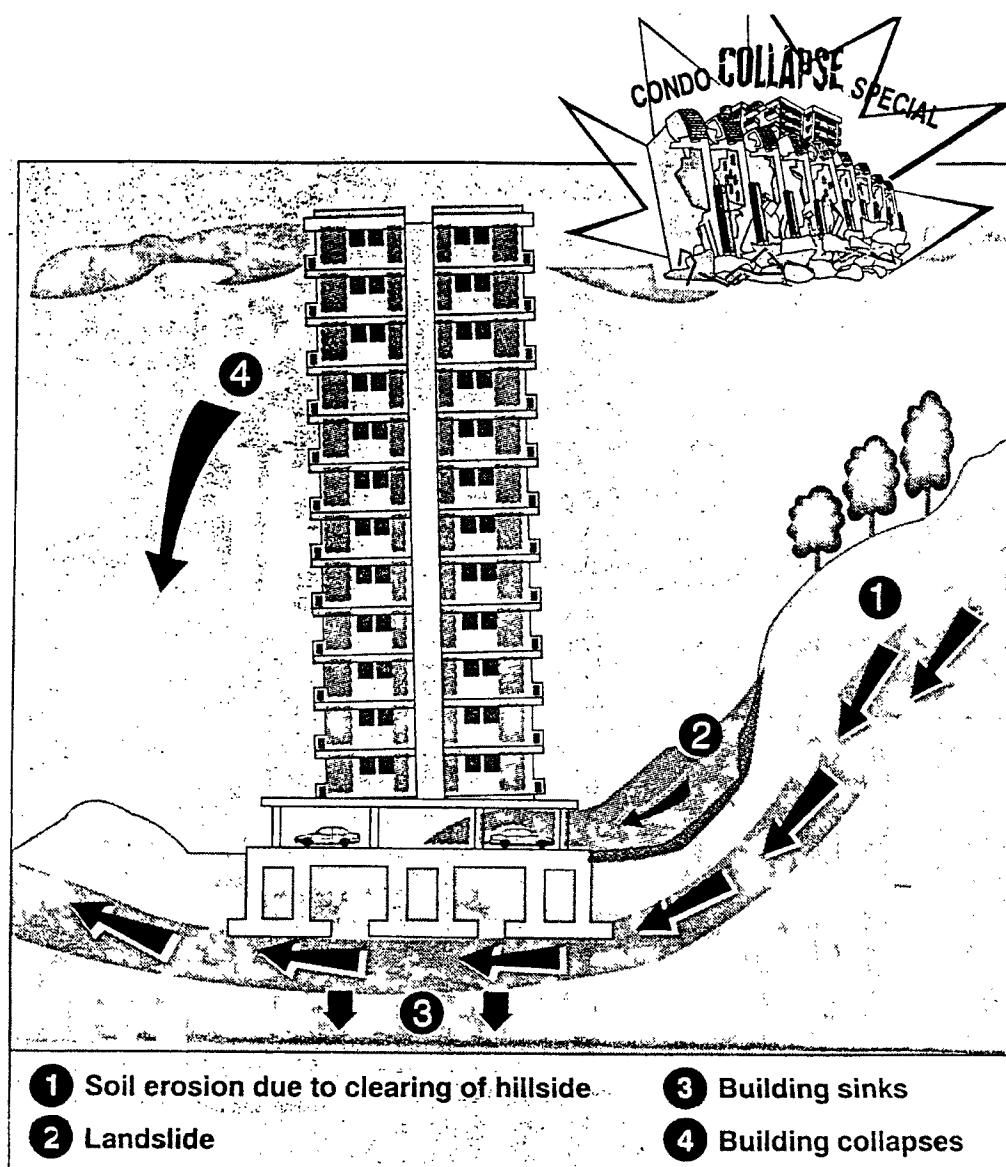
建物倒壊のメカニズムに関して当地の新聞に掲載された模式図を Fig. 7 と Fig. 8 に示す。これらは、上掲の図とは反対方向を見たときの断面を示している。いずれも、地すべりを倒壊の主因としながらも、後者では、流れだした泥が地下駐車場の柱を押し倒し、建物基礎を移動させたことも指摘している。(New Sunday Times, 1993. 12. 26でも言及)

Fig. 8 Mechanism of the building collapse, assumed in "The Star", Dec. 15, 1993.
