阪神・淡路大震災—防災研究への取り組み— 地震動の強さと建物の耐震力

藤原 悌三

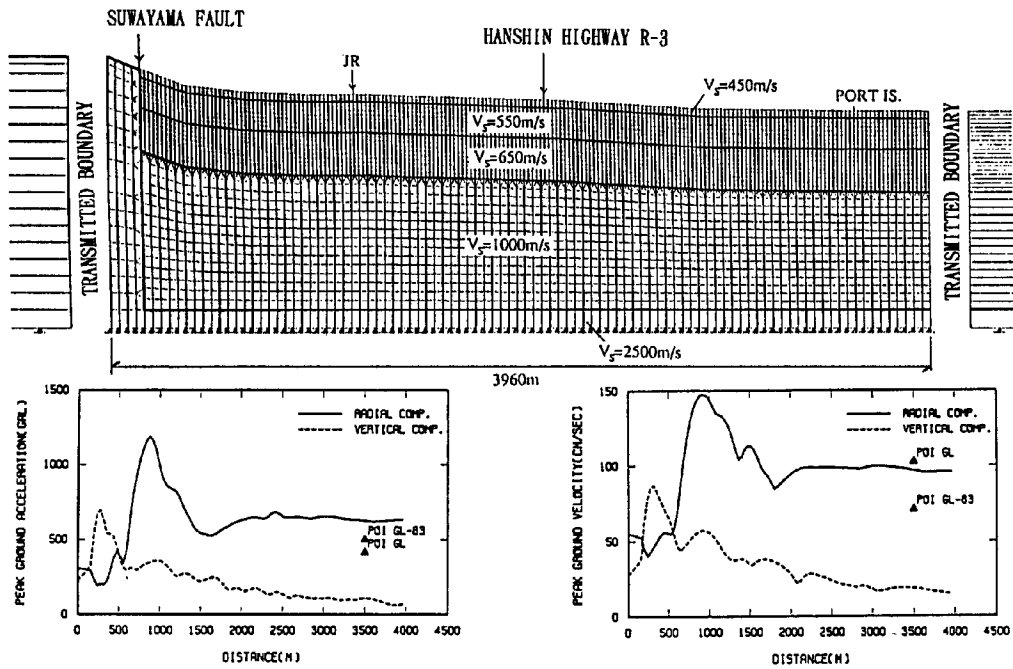
兵庫県南部地震による各地の地震記録が日本建築学会によりまとめられているが¹¹⁾、震度7の激甚地域には少なく、建物の被害を検証するのが困難な状況であるが、特定地域の記録波形と断層、地層構造を用いて激甚地域の波形を推定した結果もいくつか報告されている。Fig. 1はJR三宮駅付近を含む南北断面において表層地震動を推定した林・川瀬らの結果であり、いわゆる震災の帯では150cm/sを越す可能性があり、また、その延長上にあるポートアイランドでも100cm/s程度と推定されている⁸⁾。JR鷹取駅の地表では183cm/s、ポートアイランドのGL-83mでは65cm/s、六甲アイランドの建物内部の観測波形では70cm/sとも言われている。これらの値は現行の設計用入力地震動の下限値をかなり超える値であり、記録の少ない激甚地域の建物への入力地震動はどうだったのか、建物の耐力にはどの程度の余裕があったのかを明らかにすることが今後の耐震設計法の改正に重要である。

Fig. 1 Two dimensional finite element model of the sub-structure layers of N-S direction crossing San'nomiya and estimated maximum acceleration and maximum velocity of the surface ground ⁸⁾

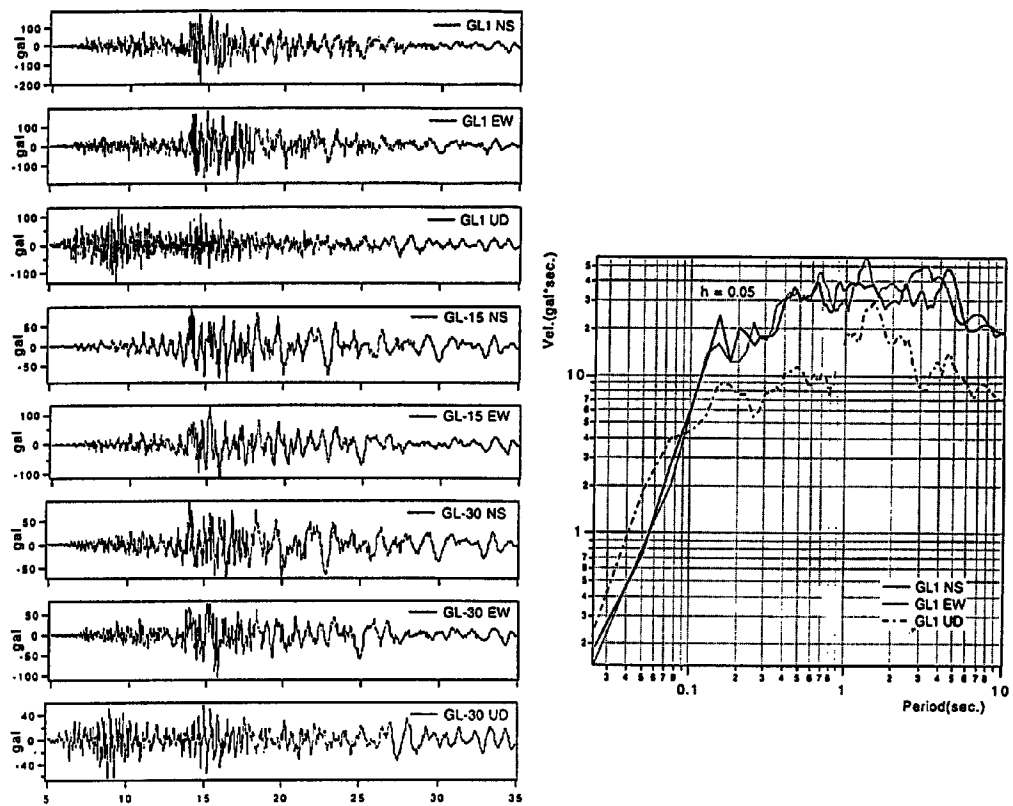
一方、地表の地震動と構造物基礎の地震動とは動的な相互作用によって異なることも考えられる。激甚地域で地表と構造物内部とを同時に観測している場合がないのは残念であるが、大阪ではいくつかの建物で基礎と地盤の記録が取られている。Fig. 2には大阪府水道部と京大防災研究所が観測している、枚方市村野の建物の地中15mと地表の観測波形と、地表の記録から求められた減衰比5%の速度応答スペクトルを示す。この建物の用途は階層浄水場であり、Fig. 3に示すように壁主体の剛な構造であり、地盤はGL-10~-25mの深さでは砂礫層、砂層、砂質粘土層の互層、25m以深はN値50以上の砂礫層で構成されている。

Fig. 2 Acceleration records at the surface ground and basement of the filtration building in Hirakata, Osaka and response spectrum with 5% damping of the record at surface ground

この建物内部と地中の観測結果の加速度最大値を、大阪市内の建物3棟で記録された加速度最大値¹¹⁾とともに **Table 1** に示す。地表の記録と建物基礎の記録を比較すると、建物への入力は8割程度に減少しているように見える。入力損失が建物被害を少なくした一因とも考えられ、今後各方面で検討されることが期待される。

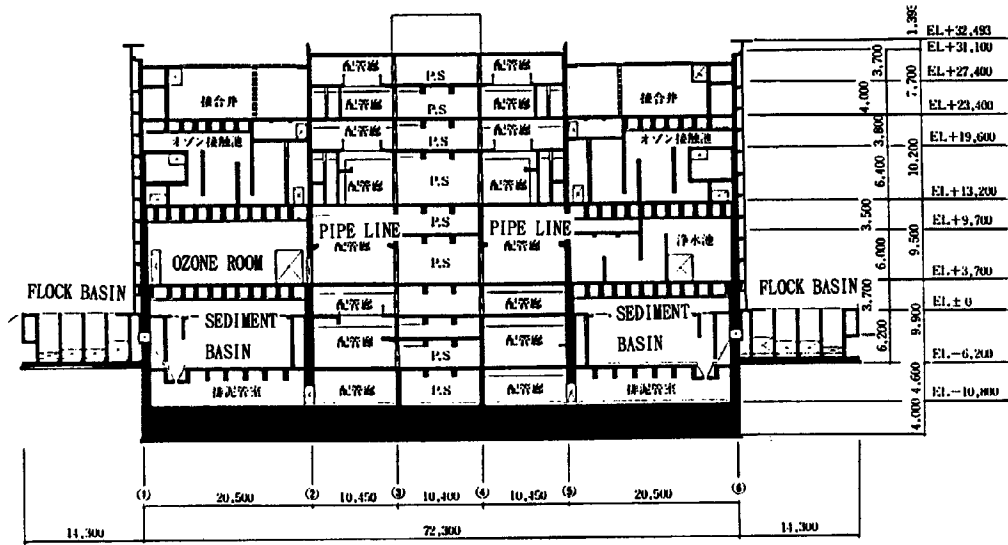
Fig. 3 Cross section of the filtration building

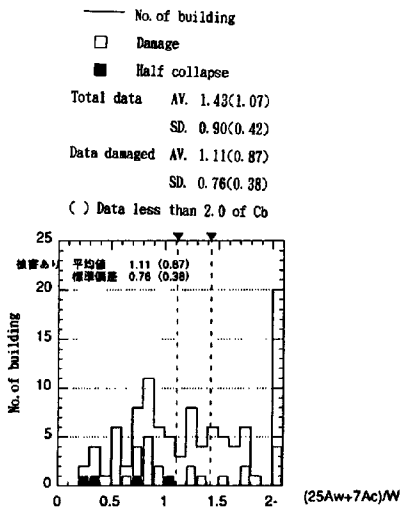
1968年の十勝沖地震は東北・北海道の鉄筋コンクリート造建物に甚大な被害をもたらした。被害を受けた建物と被害を免れた建物を簡単に分類する方法として、当時東北大学教授の志賀敏男氏が中低層の鉄筋コンクリート造建物を調査し、壁率と作用応力との関係から危険な範囲を特定する手法を提案した。いわゆる志賀マップと呼ばれる方法であり、その後、1978年宮城県沖地震でも志賀・柴田らが検討している¹²⁾。1993年釧路沖地震では、 700 cm/s^2 を越す最大加速度が観測されたが、被害は比較的軽微であった。その原因を明らかにするため、日本建築学会では特別研究会を組織して種々の観点から調査研究を行ったが、中低層の鉄筋コンクリート造建物の耐震力調査により耐力と被害の関係を把握することなどについても検討した^{8,9)}。**Fig. 4** は釧路市内の50棟を対象に調査した終局せん断力係数分布、**Fig. 5** は壁率（壁面積と延べ床面積の比）と 980 cm/s^2 が作用すると仮定したときの平均せん断応力度と被害の関係である。終局せん断力係数の平均値は1.0前後、せん断力係数0.45以下の設計では何らかの被害を受けていることがわかる。

Fig. 4 Ultimate shear coef. of RC building in Kushiro

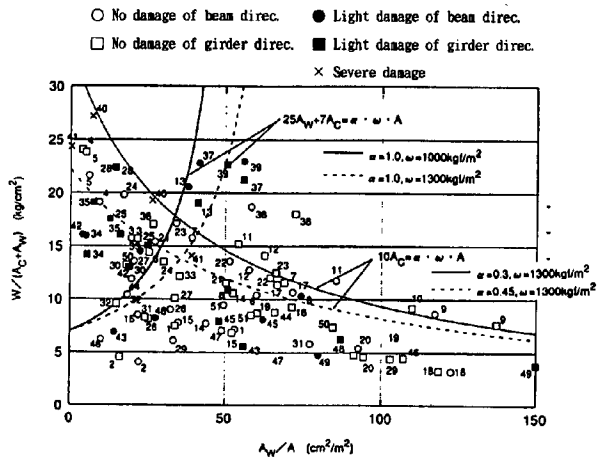
Fig. 5 Average shear stress and wall ratio of RC building in Kushiro

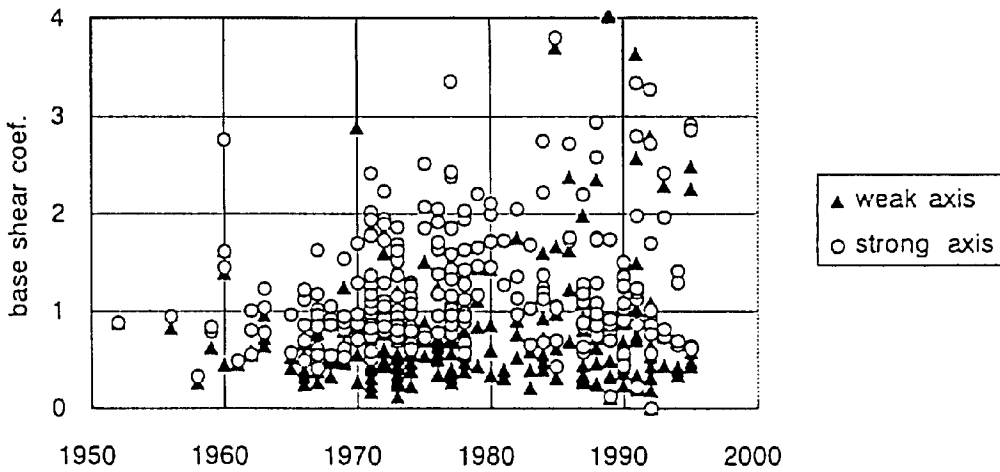
Fig. 8 には、調査建物の終局せん断力係数と建設年代の関係を示している。建設年代が新しくなるほどせん断力係数は増加する傾向にあり、弱軸方向を見ると1980年以前の建物のせん断力係数は平均的に0.5程度であり、基準法改正後は大きくなる傾向にある。前述のように、調査建物の約半数が集合住宅であることから、強軸方向の係数はかなり大きくなっている。基準改正後の建物の終局耐力の評価として変形能力が含まれていない手法によっているため、1.0以下の値も多く見られる。

Fig. 8 Distribution of ultimate base shear coefficient of RC buildings

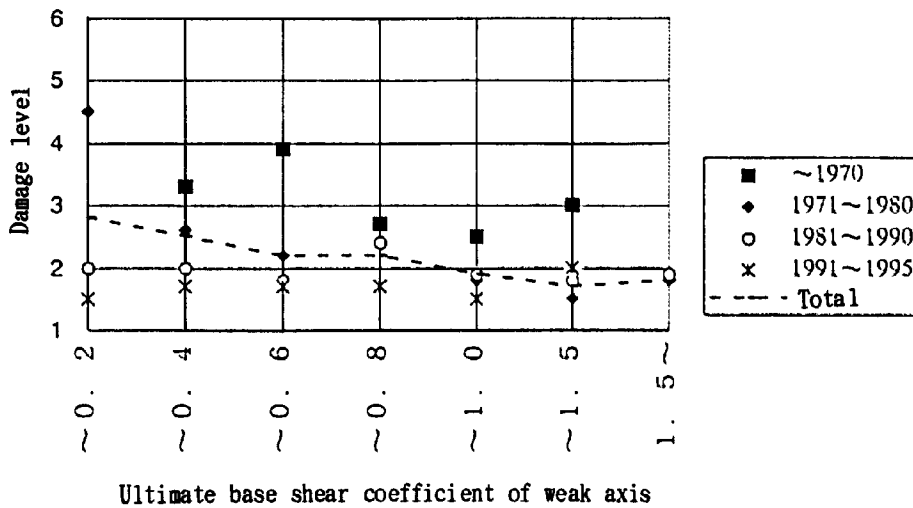
年以降と最近5年間の4段階に分類した。被害レベルは、1971年の規準改正以前に建てられた古い建物、特に、終局せん断力係数の小さい建物が大きく、1981年の改正以後の建物に中破以上の被害はほとんど見られない。1980年以前の建物は、終局せん断力係数が0.8程度あっても大きい被害を受けていることがわかる。せん断力係数が2を超える場合を除いた弱軸方向の終局せん断力係数の平均値(標準偏差)は、1970年以前が0.75(0.70)、1971-1980年が0.95(1.18)、1981年以降が1.04(1.33)となり、時代とともに終局せん断力係数は増加する傾向にある。ただし、最近の建物は逆に、小さくなっているが、その原因としてコンクリート強度が大きくなっていること、この種の耐震診断では、変形性能の評価ができないこと、基準法の改正が主として靱性の改善にあり、構造特性係数の導入などで余力が小さくなる傾向を持つことなどが考えられる。建物用途は共同住宅が多いため、強軸方向の耐力が大きくても弱軸方向で被害を受けているものも多いため、因果関係は必ずしも明らかではないが、弱軸方向とはほぼ同様の傾向を示しており、釧路の場合と類似の耐力を有していると考えられる。

Fig. 9 は建設年代別の弱軸方向の終局せん断力係数と被害レベルの関係を示す。ここに、被害レベルは無被害を1、倒壊を6として平均的な値として算出している。建設年代は基準法改正の時期に応じて、70年以前、71~80年、81

Fig. 9 Extent of damage level and base shear coefficient

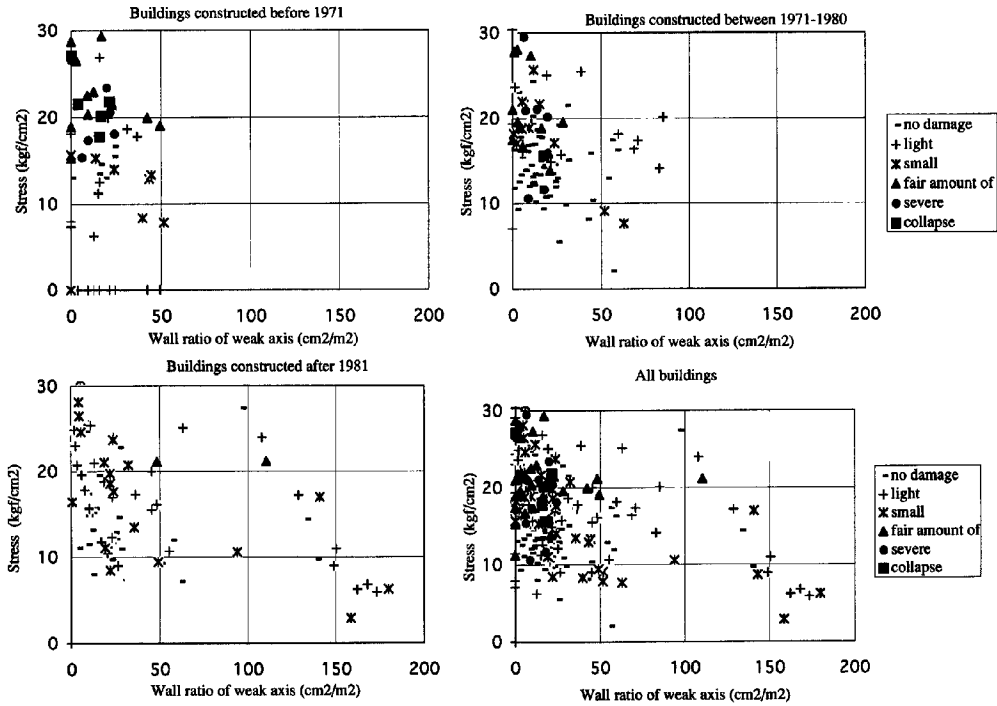
Figs. 10, 11 は、建築年代毎に弱軸方向、強軸方向について、壁率 A_w/A を横軸に、980 gal 相当の加速度が作用した場合の平均せん断応力度 $W/(A_c+A_w)$ を縦軸にとり、被害レベルをパラメータとして表示したものである。調査対象建物のコンクリートの設計強度は150-240 kgf/cm²、その大半は180-210 kgf/cm² で

ある。図中■●▲*+-は被害の大きさの順を示しており、弱軸方向の壁率が50以下、平均作用応力度が10 kgf/cm² 以上の場合に被害が集中していることがわかる。Fig. 12 は柱のせん断力係数 (10Ac/W) と被害の関係を示している。柱の終局せん断力係数が1.0以上の場合には被害が極端に小さくなっていることがわかる。被害がどの方向で発生しているかは明らかでないため、ある方向では壁率が大きい場合にも被害レベルが大きい建物もあることになる。詳細については、今後検討するが、たとえば、共同住宅のように一方が戸境壁で剛な建物では直交方向の被害によってこの種の傾向が現れることに注意が必要である。

Fig. 10 Extent of damage level and shear stress of weak axis

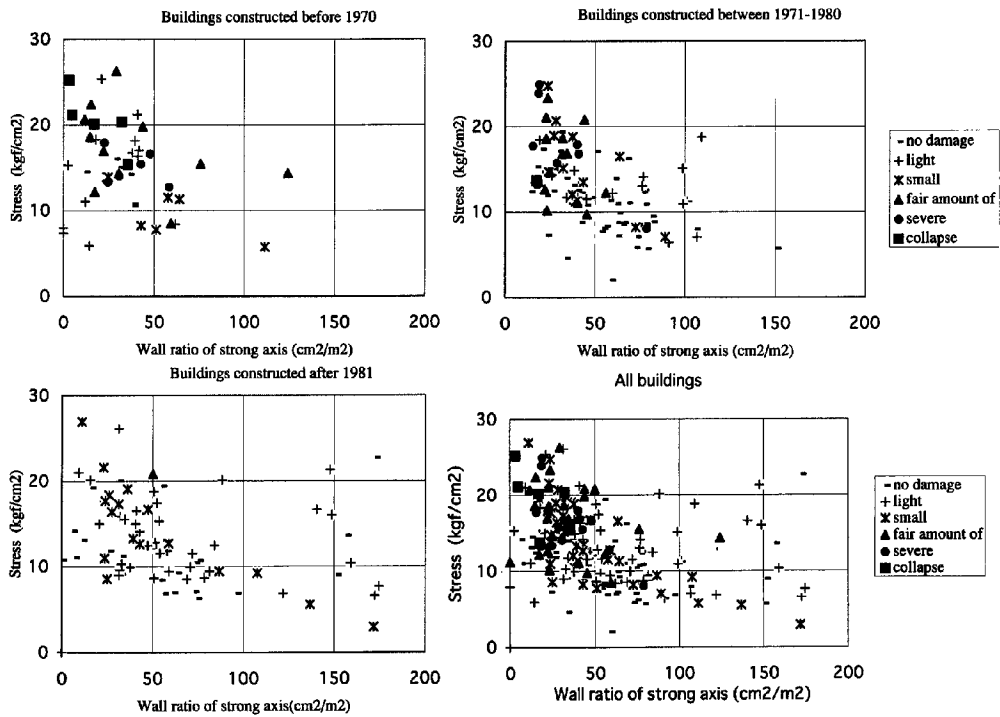
Fig. 11 Extent of damage level and shear stress of strong axis

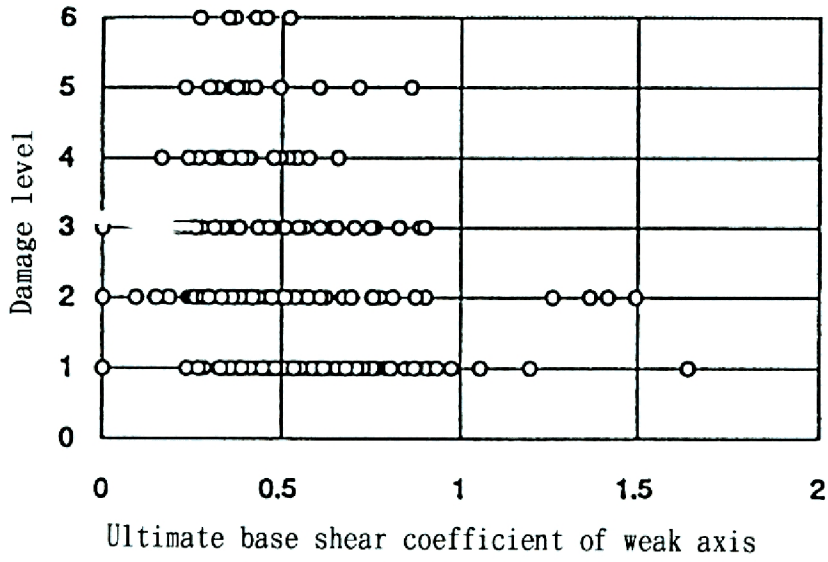
Fig. 12 Extent of damage level and base shear coefficient of columns

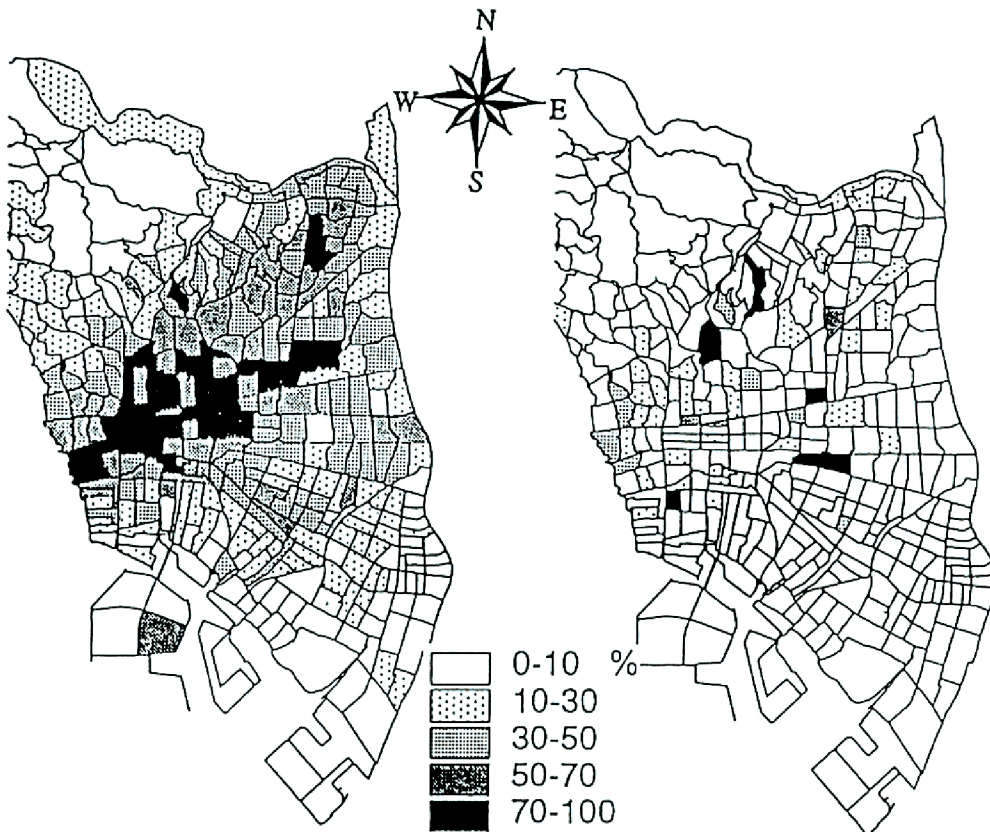
被害の大きい原因が建物の耐力に関係するか、地震動入力の高さに関係するかを明らかにするため、芦屋、西宮、宝塚の各市から入手した被害統計から、木造建物の全壊率が50%以上となる町丁名を識別し^{13,14)}、西宮市を例に、木造建物の全壊率分布と RC 造建物の全壊率分布を Figs. 13, 14 に示す¹³⁾。それらの

Fig. 13 Distribution of collapse ratio of wooden houses in Nishinomiya

Fig. 14 Distribution of collapse ratio of RC buildings in Nishinomiya

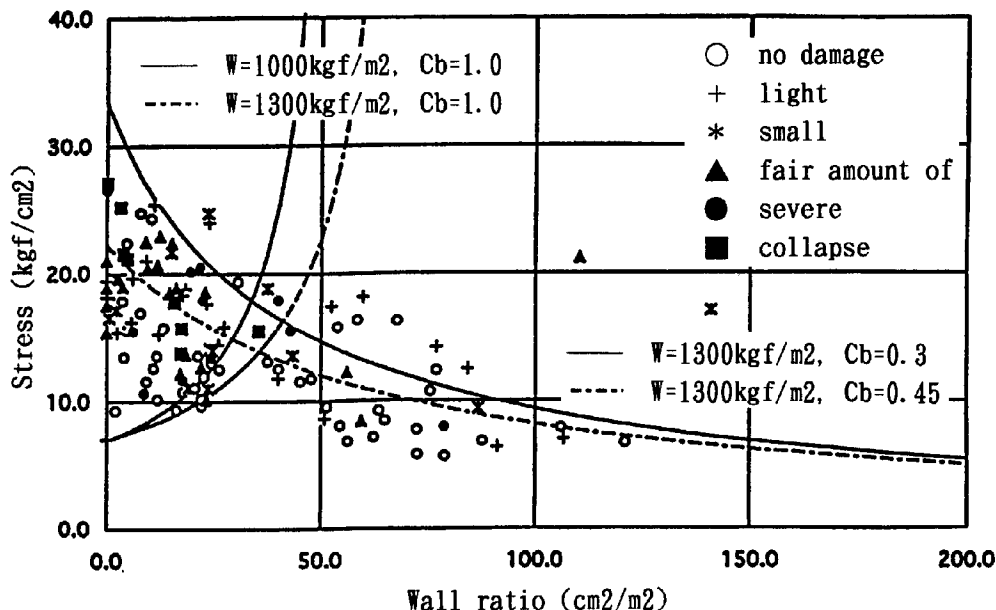
町丁に位置する調査建物だけを抽出して壁率・応力度・被害レベルの関係を Fig. 15 に示す。図中の右上がりの実線と斜線は、単位面積当たりの重量を 1000 kgf/m², 1300 kgf/m², 応答せん断力係数1.0が作用したときの終局耐力曲線であり、これより左側、壁率が小さくなると危険となる。また、図中右下がりの実線と斜線は単位面積重量が 1300 kgf/m², 応答せん断力係数が0.3, 0.45の場合の限界曲線であり、この曲線より下側、応力が小さいところで被害が大きい場合にはさらに大きい入力作用したものと推察される。西宮市の例では、RC造の被害の大きい地域が必ずしも木造の被害が大きい地域と一致してはいない。地盤資料や強震観測結果などから今後詳しく検討する必要がある。

Fig. 15 Extent of damage level and shear stress of RC buildings, where collapse ratio of wooden houses is greater than 50%
