1995年兵庫県南部地震による 宝塚・芦屋における建物被害の分布特性

北原 昭男・藤原 悌三・鈴木 祥之

Distribution Characteristics of Building Damage at Ashiya and Takarazuka Cities Due to the 1995 Hyogoken-nambu Earthquake

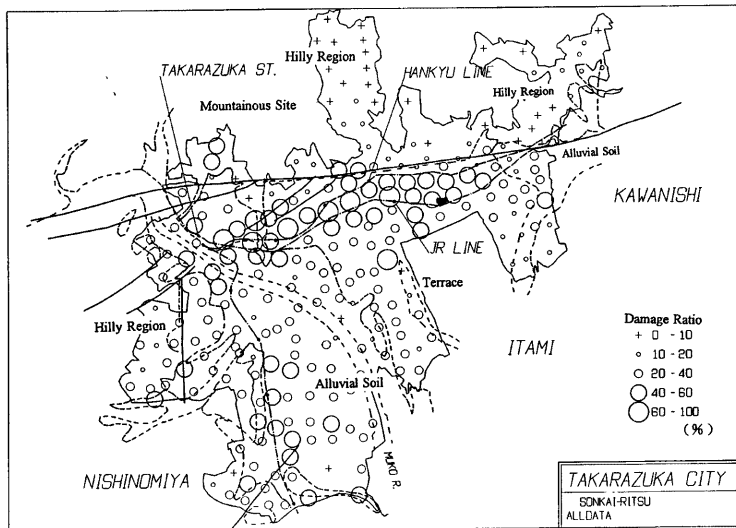
宝塚市ではほぼ全数の建物について地震による損壊率が調査されている。損壊率は調査シートに基づいて判定された構造各部の被害の評点を合計したものである。また、建物種別や建設年代などと共に損壊率が整理されている。ここでは、このデータに基づき各町丁ごとに全建物の損壊率の平均値を求めて Fig. 1 の地図上に示した。○が大きい方がその町の被害が大きいことを表している。被害は北部の東西に連なる帯状の地域、南部の一部地域に集中していることがわかる。このような分布がどのような原因で生じたかを知ることが建物被害発生メカニズムを探る手がかりとなる。被害分布に影響を及ぼす2つの要因（構造物側の要因と地域的な地盤・地質条件）について以下に述べる。

Fig. 1 Distribution of building damage and location of faults at Takarazuka City

Fig. 1 中に太い実線で示したものは宝塚周辺の活断層の位置⁵⁾である。また、点線は地質の境界 (山地・丘陵地、河岸段丘、沖積低地) を示している。北部の東西に伸びる大きな断層 (有馬-高槻構造線) の

上記の地域条件と被害の分布を比べると、まず、丘陵地では被害が非常に小さいことが明らかである。一方、堆積地では被害の分布は一様ではないが、被害の大きい地域は東西及び南北の断層の堆積地側に沿っているように見える。今回の地震ではこの周辺の断層は動いていない（地震を発生していない）と言われており、断層と被害の直接的な関係は考えにくい。しかし、断層の周辺では深層基盤構造（岩盤の深さ）が急変しているものと考えられ、このようなことが被害分布に影響していると推定される。

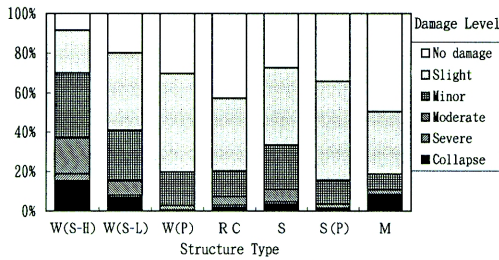
Fig. 2 には上記のデータに基づいて木造、鉄筋コンクリート造などの構造種別と被害の関係を示す。ここで、記号 W (S-H) は在来軸組工法に木造建物で屋根の重いもの、W (S-L) は同じく屋根の軽いもの、W (P) は枠組壁構法などを含むプレハブ工法による木造建物、RC は鉄筋コンクリート構造物、S は通常の鉄骨造建物、S (P) はプレハブ工法による鉄骨造建物、M は組積造建物をそれぞれ示している。なお、図中では上記損壊率に応じて、各建物の被害を無被害から全壊までの被害程度に読み変えている。この図より構造種別によって被害の程度が大きく異なっていることが読みとれる。特に、木造建物では屋根の重いものは軽いものに比べ被害程度が大きい。また、プレハブ造の建物の被害は非常に小さく全壊はほとんど発生していない。一方、非木造建物では、総体的には木造在来工法の建物よりは被害程度は軽かったものの、その中で組積造、鉄骨造がやや被害レベルが大きかった。

Fig. 2 Damage distribution with every structure types (Takarazuka)

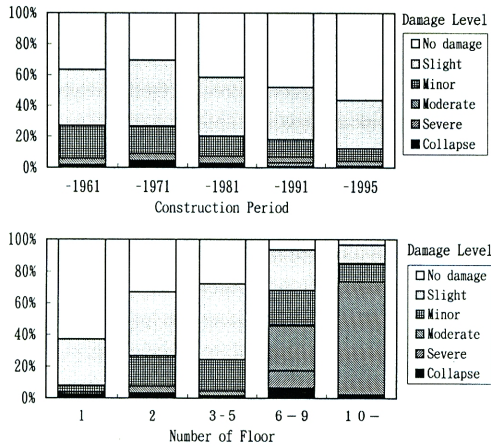
Fig. 4には鉄筋コンクリート構造物に関して、被害と建設年代・建物階数との関係を示す。建設年代との関係では木造と同様右下がり関係が見られるが、その中で1962年から1971年にかけて建てられた建物の被害がやや大きくなっている。この傾向は鉄骨造の建物に関しても同様であった。この時期はちょうど日本経済が高度成長期に入り建物建設が急激に進められた時期である。この時期の建物はその前後の建物よりも質が落ちている可能性を示しており、早急に耐震診断を行うと共に、弱点を補強していく必要があろう。建物階数では重い被害は6-9階建ての中層建物で最も多く、中程度の被害は10階建て以上の建物で多く発生している。

Fig. 4 Damage distribution related to the construction period and number of floor (RC building, Takarazuka)

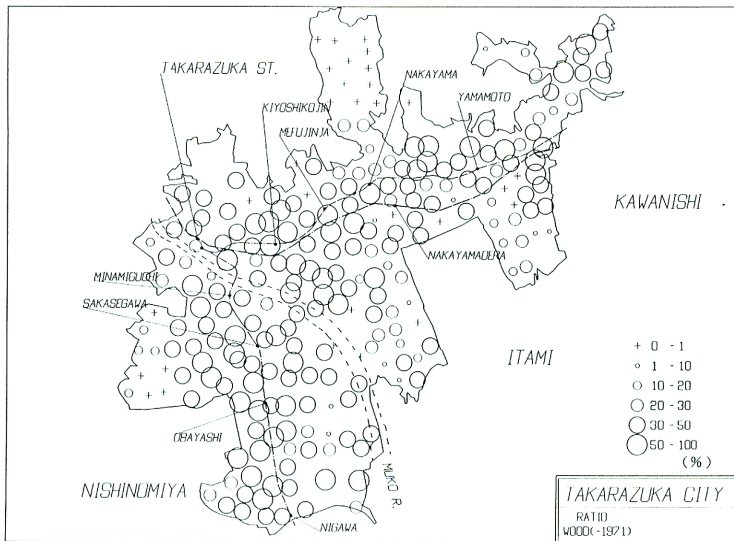
宝塚市の歴史的・地理的な発展の過程において、建物分布（例えば木造建物の割合、古い建物の割合など）は刻々と変化している。その一例としてFig. 5には宝塚市の各町丁における木造建物のうち1971年以前に建てられたものの比率を示す。東西の鉄道に沿った地域、および南部の一部地域に集中していることが見て取れる。逆に、北部の丘陵地や南部の住宅地には古い建物は少ない。また、Fig. 1に示した被害分布と古い木造建物の分布はかなり良く似た傾向を示している。被害程度は上述のように構造種別や建物の新旧により大きく異なるため、各町の建物の分布に応じてある程度被害の分布が予測されているものと考えられる。

Fig. 5 Ratio of wooden building built before 1971

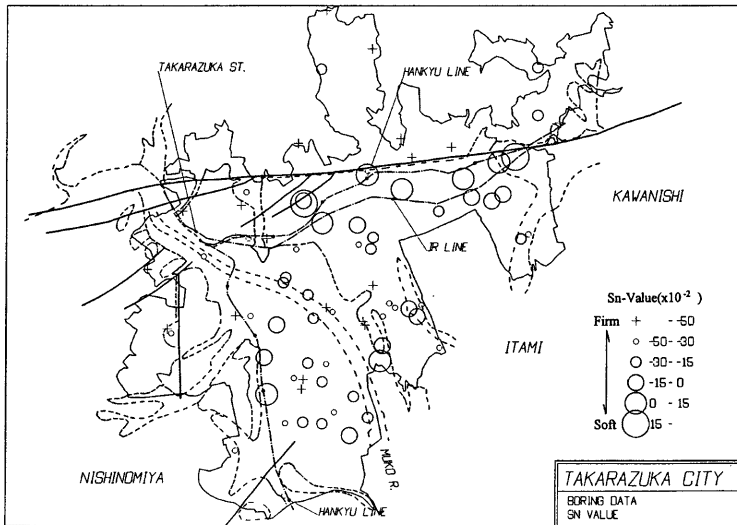
Fig. 6 Softness of surface soil

Fig. 6には、表層の地盤（地表より数十m以内の地盤）の平均的な柔らかさを示す指標Sn値を、既存のボーリングデータをもとに杉戸・亀田らの手法⁶⁾により求め示している。○の大きい方が軟らかい地盤を示す。丘陵地では当然表層の地盤は硬いが、堆積地では様々に変化する。被害の大きかった地域は表層地盤の柔らかい地域とはほぼ一致しており、被害と表層地盤の軟弱さとの関連性が見いだされる。宝塚の場合、基盤岩の深さが急変する地域と表層地盤の軟弱な地域がほぼ一致しており、また、その地域が古い木造建物の多く存在する地域であったため、神戸市周辺の被害集中域からかなり離れているにも関わらず、震度7の被害が局所的に発生したものと推測される。しかし、これらの要因のどれが被害により大きな影響を及ぼしているかは即断できず、今後の詳細な検討が必要である。

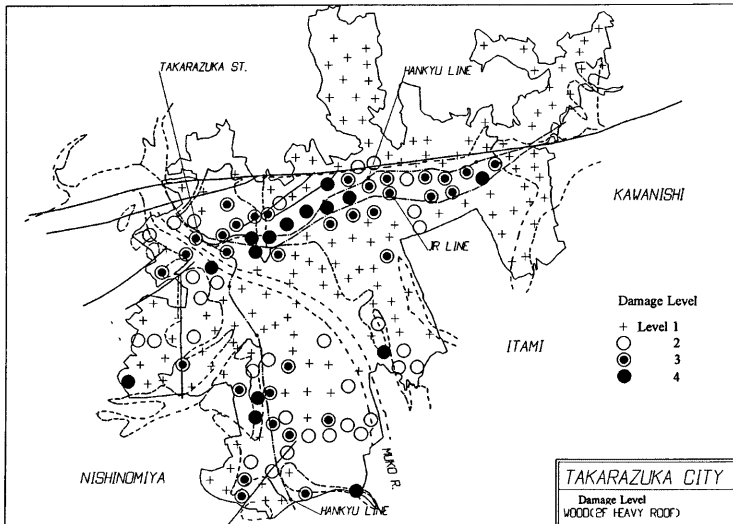
Fig. 7には在来工法による屋根の重い2階建て木造建物に限定して、平均損壊率が50%を越える町丁を图示した。○は1971年以前に建てられた物のみ、◎は1981年以前の物のみ、●はすべての建物で50%を越えた町を示す。Fig. 3より建設年代と建物の耐震性には相関があることがわかっているので、この関係を考慮すると●の地域が最も地震の破壊力が強く、◎○の順に小さくなっていくと判断できよう。この様に見ると、被害の帯の中でも地震動が強くほとんどの建物が被害を受けた地域と、地震動はそれほど強

Fig. 7 Damage level of wooden building (2F, heavy roof) at every site of Takarazuka

くなく耐震性の低い建物のみが被害を受けた地域が混在することがわかる。地域の防災の為にこの様なきわめてローカルな地震動の変化についてもその原因について調べていく必要があろう。

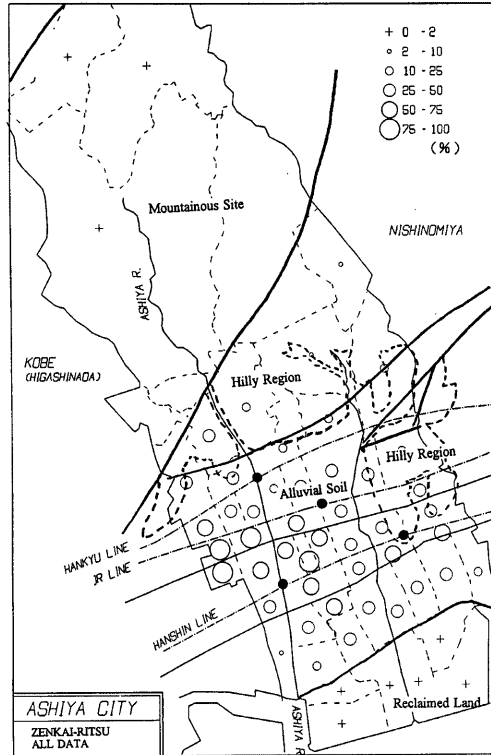
芦屋市は阪神間にある人口10万程度の都市である。被害の最も激しかった地域に含まれ、今回の地震で建物の全壊は2543棟、死者数は406人に達している(1995.2.19現在)。芦屋市ではほぼ全数の建物について、地震による被害程度が全壊・半壊・一部壊・無被害の4ランクに分けて調査されており、建物の構造種別や用途などと共に整理されている。ここでは、このデータに基づき各町ごとの全建物に関する全壊率を求めてFig. 8の地図上に示した。○が大きい方がその町の全壊率が大きいことを表している。被害は一般に言われているように、阪急沿線から阪神沿線に至る地域に集中し、特に西部の地域では全壊率が75%を越えていることがわかる。

Fig. 8 Distribution of building damage and location of faults at Ashiya City

Fig. 8 中に太い実線で示したものは芦屋周辺の活断層の位置⁷⁾である。また、太い点線で示したものは地質の境界（山地・丘陵地，河岸段丘，沖積低地）を示している。今回の地震発生に関連していると考えられる五助橋断層は市の最北部を通過しており被害地域からは遠い。また，市中央には芦屋断層，甲陽断層が走っており，この2本の断層で地質も大きく分けられている。市の北部は山地の硬い岩盤上にある。その南側に洪積地盤上の丘陵地が広がり，さらに南部は芦屋川などによる沖積低地が広がると共に，南に行くほどその沖積層の厚さは厚くなっている。最南部には埋立地が広がっている。

上記の地域的な条件と被害の分布を比べると，まず，山地では被害が非常に小さいことが明らかである。丘陵地では被害はやや増えるもののそれほど大きくない。一方，堆積地では明らかに被害が大きく，特に，JR 沿線を中心に被害が広がっている。しかしながら，それより浜側の沖積地・埋立地では被害は小さくなっていく。この様な被害分布を見ると，被害の大きい地域は東西方向の断層から堆積地側にある程度離れた線に沿っているようにも見える。やはり芦屋においても，深層基盤の構造の変化が被害分布に影響していることが考えられる。

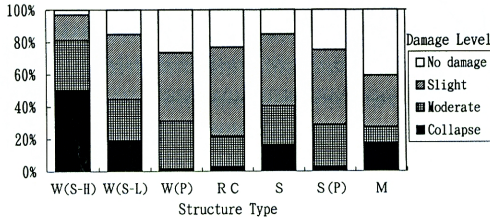
Fig. 9 には上記のデータに基づいて木造、鉄筋コンクリート造などの構造種別と被害レベルの関係を示す。図中の記号は宝塚の場合と同様である。宝塚市と同様、構造種別によって被害の程度が大きく異なっていることが読みとれる。ただし、宝塚に比べると被害程度は全般的に高い。木造建物では、屋根の重いものは軽いものに比べ程度被害が大きい。また、プレハブ造の建物の被害は相対的に小さく、全壊はほとんど発生していない。一方、非木造では鉄骨造の全壊率がかなり高いことが読みとれる。鉄筋コンクリートの重い被害は比較的少なかった。

Fig. 9 Damage distribution with every structure types (Ashiya)

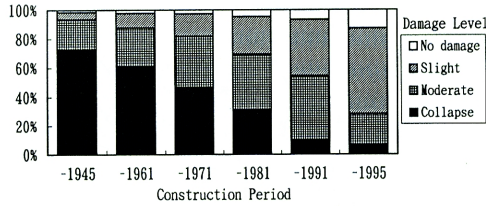
Fig. 10 には在来工法による重い屋根を持った2階建て木造建物に限定して、その建物の建設年代と被害レベルの関係を示した。図より明らかなように建設年代が新しくなるほど被害が小さくなっている。しかし、1982年以後に建てられた建物にも若干ながら大きな被害が発生している。一方、Fig. 11には鉄筋コンクリート構造の建物について被害レベルと建設年代・建物階数との関係を示すが、全般的に宝塚市と同様の傾向を示している。各年代の中で1962年から1971年にかけて建てられた建物に重い被害が集中していることがわかる。新耐震設計法施行後の建物の被害程度はやや小さくなっているものの、急激に小さくなる傾向は示していない。建物階数との関係では、6-9階建ての中層建物に重い被害は多く、10階建て以上の高

Fig. 10 Damage distribution with every construction period (wooden building, Ashiya)

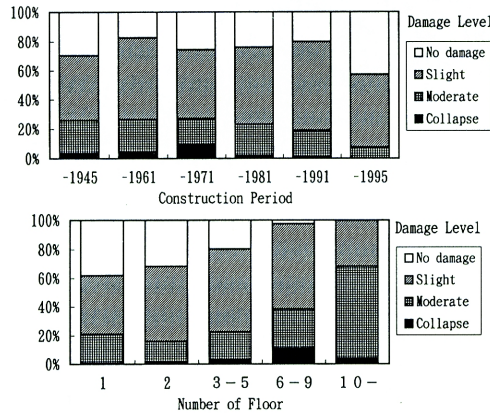
Fig. 11 Damage distribution with every construction period and Number of floor (RC building, Ashiya)

層建物には中程度の被害が多く発生していることがわかる。

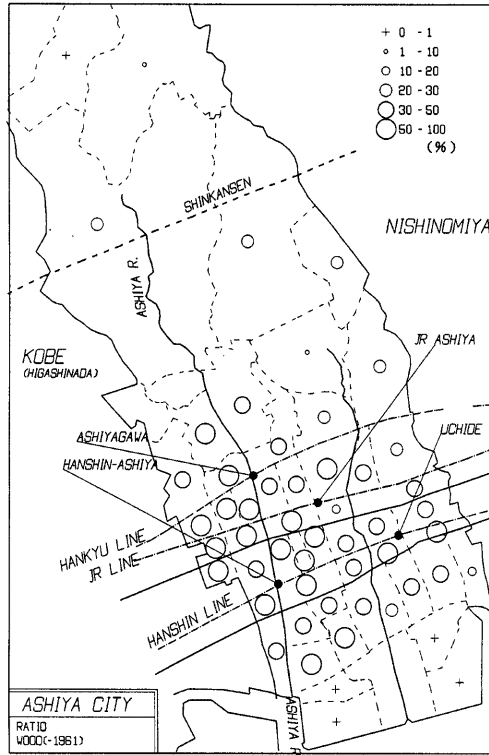
最後に、Fig. 12 に各町における 1961 年以前に建てられた古い木造建物の比率を示す。阪急沿線から阪神沿線にかけては古い建物の率が 50% を越す町が多い。一方、北部の丘陵地や南部の埋立地にある新しい住宅地では古い建物は皆無か、非常に少ない。古い建物の分布は、宝塚と同様に Fig. 8 に示した被害分布とかなりの一致を示している。建物の工法や古さなどで表される構造物の耐震性が被害分布に及ぼす影響が大きいことが明らかである。

Fig. 12 Ratio of wooden building built before 1961

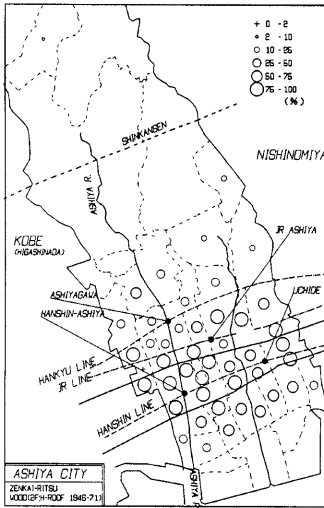
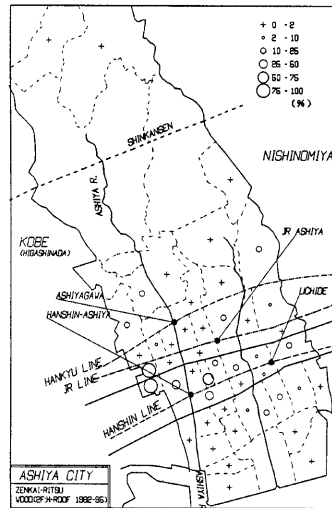
Fig. 13には屋根の重い2階建て木造建物に限定して、1971年以前および1982年以後に建てられた建物毎に全壊率を図示した。1971年以前に建てられた建物の被害は鉄道沿線に広く分布しているのに対し、年代が新しくなると被害の区域は小さくなる。新耐震以後(1982年以後)の建物では、大きな被害は芦屋川周辺、JR以南のいくつかの町に限られている。この地域が最も木造に対する入力地震エネルギーが大きかったものと考えられる。特に、芦屋川以西の2つの町では新しい建物でも全壊率が75%を越えている。一方、Fig. 14には木造プレハブ造の全壊率分布を示すが被害レベルはかなり小さい。しかし、分布特性は在来工法と変わらず、芦屋川以西の2町では全壊率は25%を越えている。

Fig. 13 (a) Damage distribution of wooden building (2F, heavy roof, built before 1971)

Fig. 13 (b) Damage distribution of wooden building (2F, heavy roof, built after 1982)

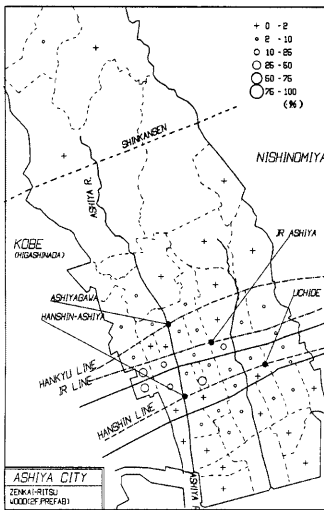
Fig. 14 Damage distribution of wooden building (2F, prefab)

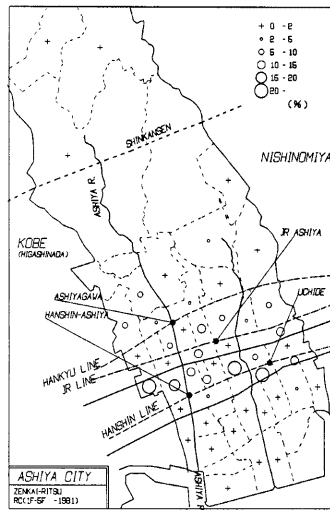
鉄筋コンクリート造建物の被害に関して、新耐震以前の建物の全壊率分布をFig. 15に示す。被害程度は木造に比べ小さいものの鉄道沿線に広く分布しており、木造建物とは異なった傾向をしている。逆に鉄骨造建物の被害は木造建物と同様の分布を示しており、新しい建物でも芦屋川以西の2町では被害は相当数出ている。鉄筋コンクリート造低層建物の固有振動数は木造や鉄骨造の建物の振動数よりはかなり高く、地盤の振動特性との関係から上記のような被害分布の差となって現れた可能性も考えられる。

Fig. 15 Damage distribution of reinforced concrete building (1-5F, built before 1981)
