## 2010年インドネシア・メラピ火山噴火災害

### 要 旨

## Sediment Disasters due to Mt. MERAPI Eruption 2010

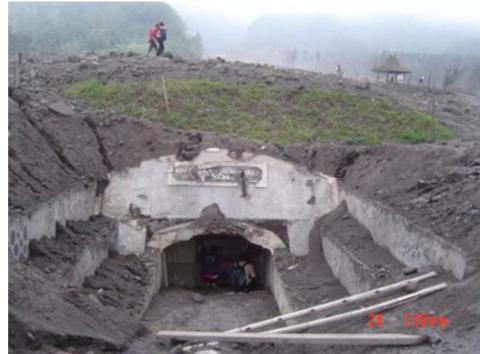
Photo 1 Bunker buried by the pyroclastic flow 2006 where two people were dead

2006年5月の大規模な火砕流では、避難壕(Bunker)の中で2人が死亡している。Photo 1は、その避難壕を掘り出した後の状況を撮影したものである。

Photo 2(b)はゲンドル川上流のカリアダム村からメラピ火山の方向を見たものである。左の写真が2006年の火砕流の後の状況、右の写真が2010年1月29日の状況である。この位置は、ゲンドル川が山地から火砕流堆積物の台地への出口にあたる。写真を比べると、堆積土砂量は今回の方が圧倒的に多いことがわかる。2006年の災害では、出口付近の砂防ダムが埋没せずに機能している様子も見てとれる。しかし、今回の噴火ではこの砂防ダムは完全に埋没している。Photo 1の避難壕はPhoto 2(b)の少し下流に位置する。この辺りは有名なキャンプ場であり、ガジャマダ大学も野外学習のためによく利用していた。2006年の災害では、これらの施設は大破し土砂で埋没していたが、部分的に構造物は残っていた。しかし、今回の災害では残存するものは確認できなかった。

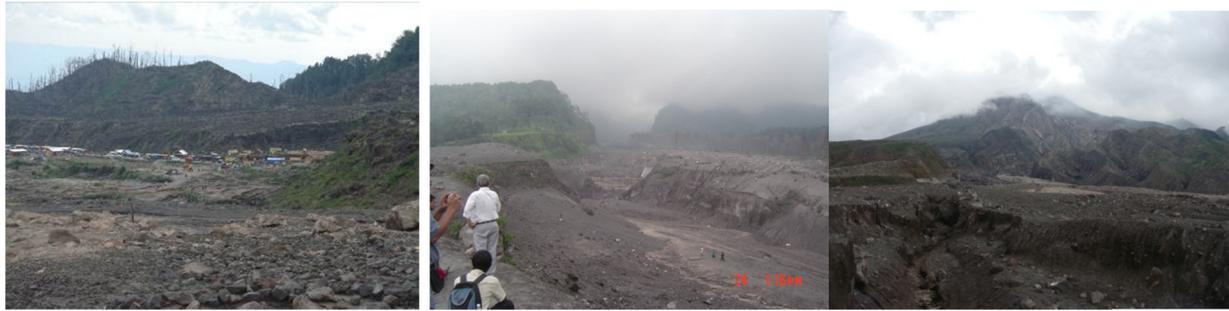
(a) Near Kinarejo (b) Near Kaliadem just after the eruption 2006 (left) and 2010 (right)

Photo 2は、2010年の噴火後のゲンドル川上流域の被災状況を2006年の火砕流後の状況と比較しながら示したものである。まず、Photo 2(a)は2011年1月29日のキナレジョ村の様子である。この村にはメラピ火山の守人であるマリジャンが住んでいて、2006年の噴火の際にも火砕流がゲンドル川の方に流下したが、その際にも祈祷をしていた。結果的に、火砕流の規模が小さく被害はなかった。今回も村に留まっていたが、火砕流によりそれに従った村人や新聞記者などとともに失命した。災害後、写真に見られ

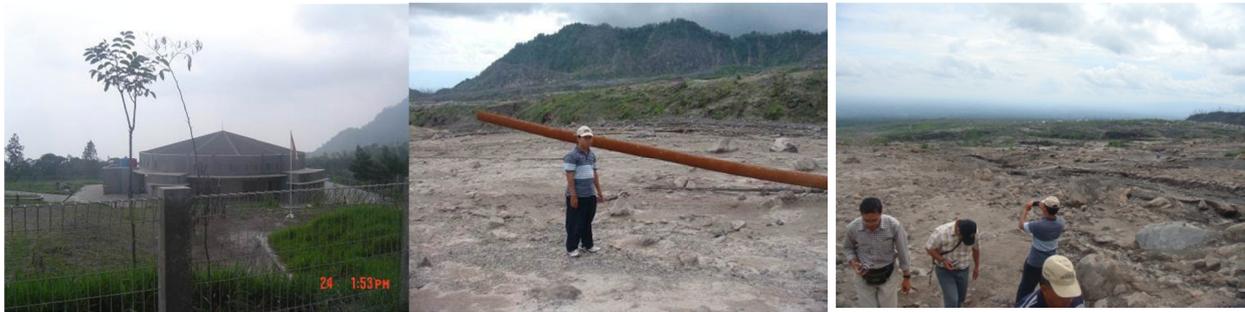
(c) Community center in 2006 and consumption due to the pyroclastic flow 2010 (d) Headwater area of Opak River

Photo 2(c)の左の写真はJICAの援助でカリアダム村につくられたコミュニティーハウスである。右の写真は多分この建物の鉄骨の一部と思われるもので、今回の火砕流の規模が2006年に比べて非常に大きいことがわかる。

Photo 2(d)は、カリアダム村付近のオパ川の源頭部の2010年の噴火後の状況を示したものである。ゲンドル川はこのすぐ東側を流れている。火砕流の流下と堆積により、この辺りの地形が大きく変化し、オパ川とゲンドル川の流域が変化した。噴火前はほとんど流水がなく洪水のなかったオパ川に度々洪水が発生するようになったが、原因はこの地形変化にあると思われる。

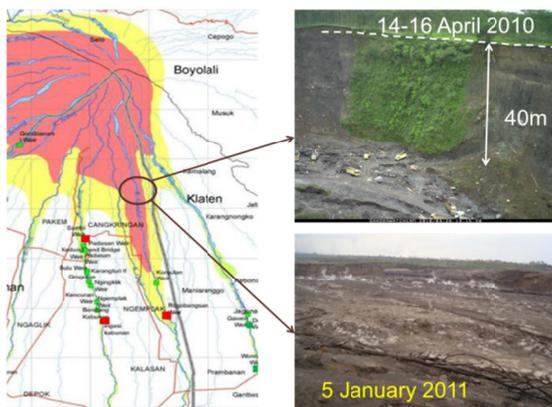
Photo 3 Sand mining activity before the eruption 2010 and sediment deposition of the pyroclastic flow

Photo 3はFig. 6のジャンプ村近くのゲンドル川の噴火前後の河道の状況を示したものである。40m位の深さの溪谷が噴火後土砂で満杯状態になっている。噴火後2ヶ月くらいたっているが、堆積土砂からはまだ蒸気が上がっている。噴火前の写真には、砂利採取のためのトラックが多数見える。噴火前ゲンドル

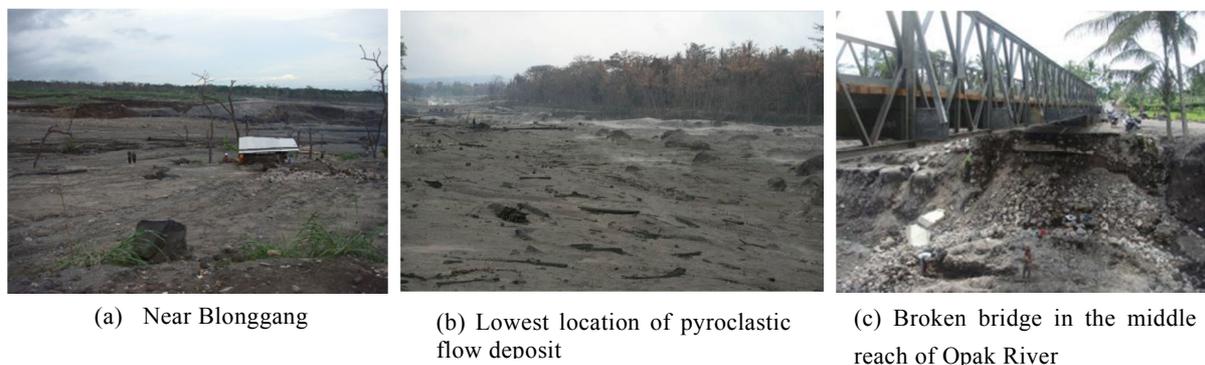
Photo 4 Situation of middle reaches of Gendol River and Opak River

Photo 4は、ゲンドル川およびオパ川の中流域の噴火後の状況を示したものである。Photo 4(a)は2011年1月29日のブロンガン付近のゲンドル川の状況で、11月3日、4日の火砕流は河川から溢れ集落に広がり、多くの人命が失われた。その結果、政府は避難区域を山頂から20kmまで広げた。Photo 4(b)は2010年11月29日のブロンガンの下流のゲンドル川の様子で、この辺りまで火砕流が到達したものと考えられる。

オパ川では噴火後の洪水により、Photo 4(c)に示すように橋梁が流失した。この写真の橋はその後取り付けた橋である。オパ川には火砕流はほとんど流入しておらず、土砂の供給は大きくないが流量だけが増加したため河床が低下し、橋梁が流失したものと考えられる。流量の増加は、前述したように、源頭部での地形変化による流域の変更と関係があると思われる。その後、オパ川の源頭部の地形が再変化し、オパ川の洪水は減少した。

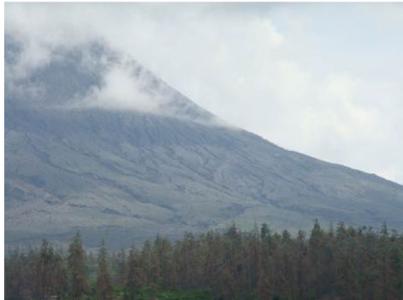
Photo 5 Gully on south-west slope

に堆積している。Photo 5は2011年1月30日の南西斜面の状況を示したもので、斜面にガリが発達している様子がわかる。ただし、これらのガリが噴火前のものかどうかは定かではない。

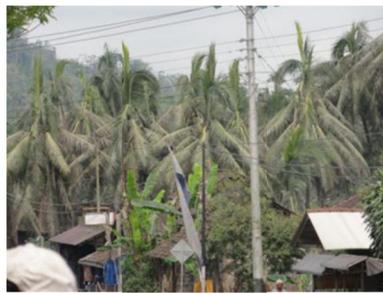
Photo 6 Damaged palm trees and Salaks

火山灰は樹木や農産物へ被害をもたらした。Photo 6は火山灰の堆積で葉の部分折れ曲がったヤシとメラピ火山周辺栽培している果物のサラックの被害様子を示したものである。

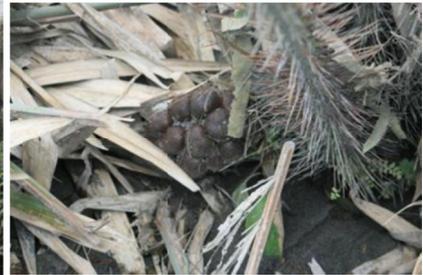
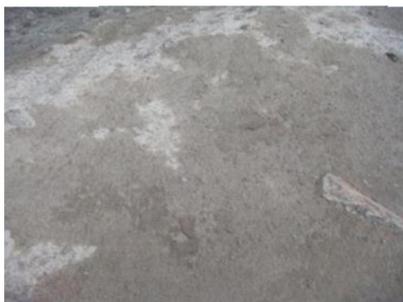
(a) Hard and low permeable surface

火山灰が堆積するとその表面にはクラストが形成されて硬くなることが知られている。Photo 7(a)は火山灰堆積物の表面がクラスト化した状況と(b)はその一部が破壊された状況を示したものである。このように堆積物の表面がクラスト化すると透水性が低下し、少しの雨でも洪水が発生することが知られている。そこで、Photo 7(c)に示すような方法で現場透水試験を行った。その結果、クラスト化した火山灰堆積物の表面で透水係数は $3.2 \times 10^{-4} \text{cm/s}$ 、地表から5cm

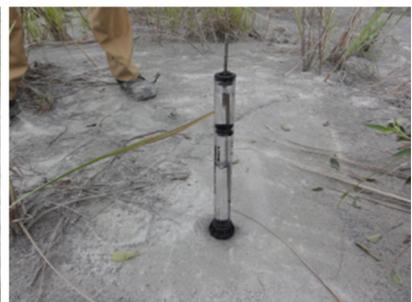
(c) Permeability test

下で $4.9 \times 10^{-4} \text{cm/s}$ 、噴火前の地表面で $1.0 \times 10^{-3} \text{cm/s}$ となり、クラスト化した部分と噴火前の土層で透水係数が1オーダー異なっていた。

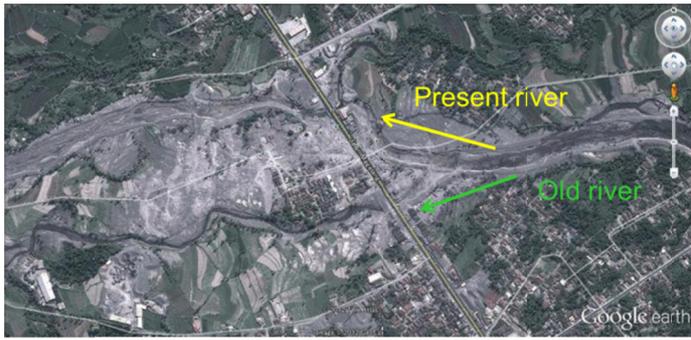
(a)

Photo8(a)は、プチ川が国道を横切る箇所の周辺を示したものである。Photo 8(b)は国道の様子を示したもので、災害復旧工事のため、2010年11月の調査時、交通渋滞が続いていた。この写真から国道の下

流側で土砂が氾濫している様子が伺える。写真には、現河道と旧河道が示されている。災害前は、旧河道はほとんど水枯れ状態の河川であったが、土砂の一部は旧河道にも流入している。現河道の線形は国道の手前で国道に沿って流れ、その後国道を横切る形となっており、平面形状的には氾濫しやすい形状であり、治水上の一つのウィークポイントであったと考えられる。

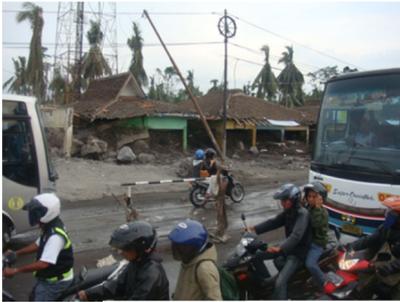
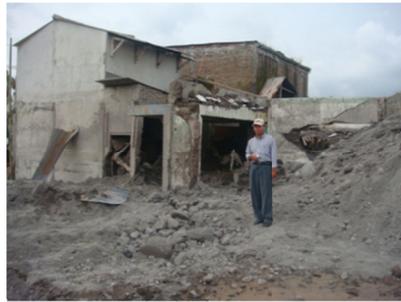
Photo 8(c)および(d)は氾濫した土砂で破壊された家屋の写真である。粒径1m以上の巨礫も流れてきたことがわかる。Photo 8(e)は国道の西側での土砂堆積の状況を示したもので、比較的小さい粒径の土砂が数度の勾配で平坦に下流方向に堆積していた。

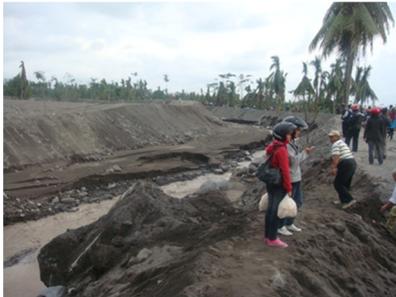
(f)

Photo 8(f)は2011年1月29日の国道より上流の箇所の現河道の状況を示したもので、洪水対策のため河道掘削を行って、通水断面を確保していた。前述したようにこの箇所は洪水に対するウィークポイントであり、河道を旧河道に戻す事業が開始していた。

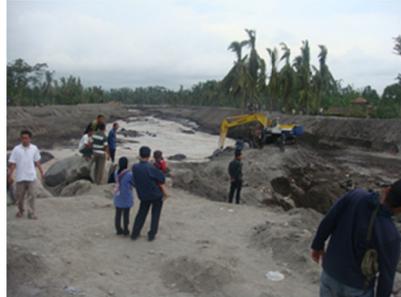
(g)

Photo 8(g) は現河道と旧河道の分岐点を示し、Photo 8(h)は旧河道の拡幅工事の様子を示したものである。

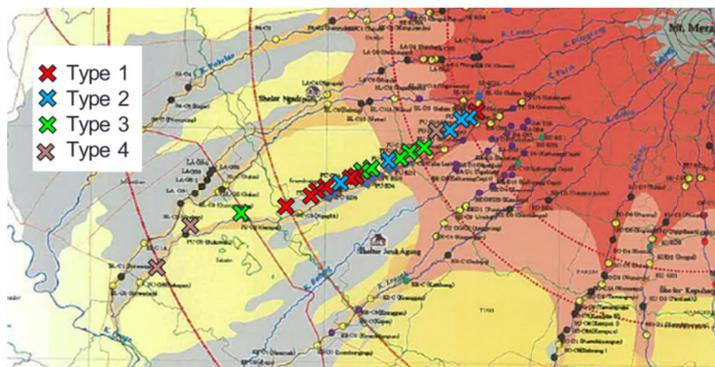
Fig.10 Distribution of damaged types

Fig. 10は各タイプの流下方向の分布を示したものである。一概には言えないが全体的に見ると、上流からタイプ2、3、1、4の順に分布している。この図の背景は火砕流のハザードマップであるので、色の変化点は勾配変化点を表すと見なされる。黄色の部分の緩勾配であると考え、緩勾配区間でタイプ1と4、勾配が急な個所でタイプ2と3が見られる。また河床低下による砂防ダム等の破壊(タイプ3)が上流に向けて連続し、さらに堰堤本体の基礎部が洗掘されるタイプ2が上流に連続している。

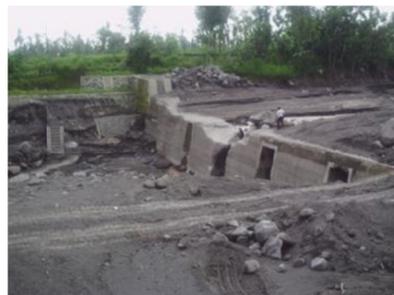
Photo 9(a) Collapse type 1

堰堤の水通し部やクレストが摩耗または小規模の損傷をしているものである。Photo 9(a)はPU-RD7の被災状況である。堰堤本体は損傷しているが袖部はあまり壊れていない。本体下流のエプロンの部分と副堰堤の一部が土砂で埋まっている。いくつかの砂防ダムでは、副堰堤が破壊され、クレスト部が少し傷ついているものもあった。

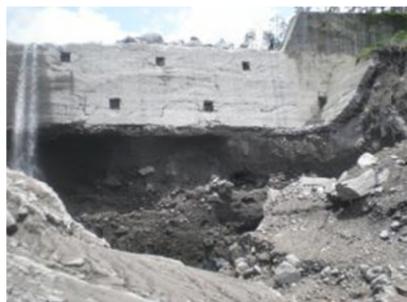
Photo 9(b) Collapse type 2

堰堤本体の下流の基礎の下が侵食されることで、大きなダメージを受けているタイプである。河床低下

が原因で副堰堤が破壊され、河床低下が上流に進み本体の基礎部も破壊されたものと考えられる。しかし、ダムが転倒するほどの破壊ではない。Photo 9(b)に示す床固め工PU-C14は典型的なタイプ2である。この床固め工は高さ4.0m、幅61.5mで、堰堤本体の基礎は壊れているが、本体はクレストがわずかに損傷した程度である。河床低下の深さは、堰堤下流でクレストから8.5m程度である。

プチ川の砂防ダムの基礎は浮き基礎タイプであるので、激しい河床低下に弱い構造である。床固め工を含めて連続する構造物がすべて健全であれば、群としても健全な状態を維持することができるが、たとえば一つの床固め工が破壊すると、河床低下が上流に広がり、浮き基礎であるがゆえに下流側から順に構造物が破壊されることが考えられる。今回の噴火後、火山灰堆積物表面のクラスト化により洪水流量が大きくなり、とくに勾配が急で流砂量の大きい箇所の構造物下流で河床低下が進行し、まず一つあるいは複数の構造物が破壊したと考える。そうすると、これがきっかけとなり、河床低下が上流に進行し、構造物が連続的に破壊される。しかし、時間的

プチ川のように、浮き基礎の砂防ダム等が連続する場合、土砂供給量が少ない条件(砂防ダムへの堆積のため下流への土砂供給が少なくなる場合や砂利採取で河床低下が進み、その区間の下流での土砂供給が少なくなるような場合も含む)では、河床低下が著しくなる可能性があり、今回のような連続的な破壊過程が生じる可能性がある。もしも、連続する砂防ダムの中に河床低下に強いダムがあれば、連続的な破壊はそこで停止すると考えられるため、連続する砂防ダムのいくつかを河床低下に強いキー砂防ダムとすることが重要であろう。

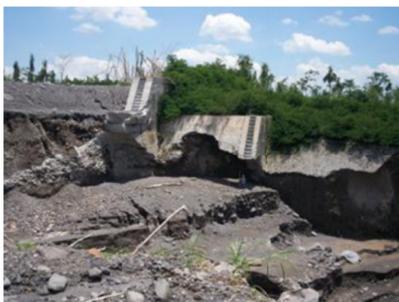
Photo 9(c) Collapse type 3

副堰堤、堰堤本体ともに破壊されている。袖部のみが残っているものもある。Photo 9(c)に示す砂防ダムPU-D1は典型的なタイプ3である。高さは7.5m、幅は53.0mで、袖部のみが残っている。河床低下は5m以上に及んでいる。副堰堤と堰堤本体の間のエプロンは完全に破壊され、流されている。

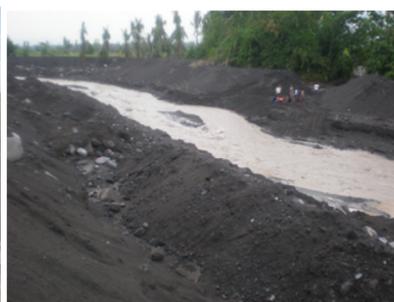
Photo 9(d) Collapse type 4

いくつかのダムは土砂で埋没していた。このタイプをタイプ4と呼ぶ。このタイプは勾配の緩い最下流付近で見られた。Photo 9(d)に示すPU-C0はプチ川の最下流に位置する。堰堤本体は完全に埋没し、ダムクレストから2m程度土砂が堆積している。

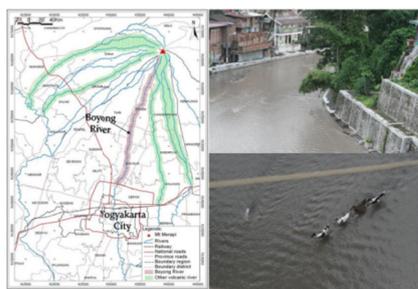
Photo 10 Sediment deposition in Code River

チョデ川はジョクジャカルタ市街地を流れ、氾濫すると都市機能に障害が生じる。上流のボヨン川には火砕流があまり流入していないので、チョデ川への土砂供給量があまり大きくなかった。しかし、Photo 10に示すように、2010年11月29日時点でチョデ川は土砂堆積で河床が上昇し、氾濫の危険性が高まっていた。地域のコミュニティは洪水に警戒して、Photo 11のように危険水位をペンキでマークして備えていた。
