## 2011年東北地方太平洋沖地震の余震被害調査報告

### Damage of the Aftershock off the Miyagi Prefecture on April 7, 2011

山田真澄・福島康宏<sup>(1)</sup>・後藤浩之

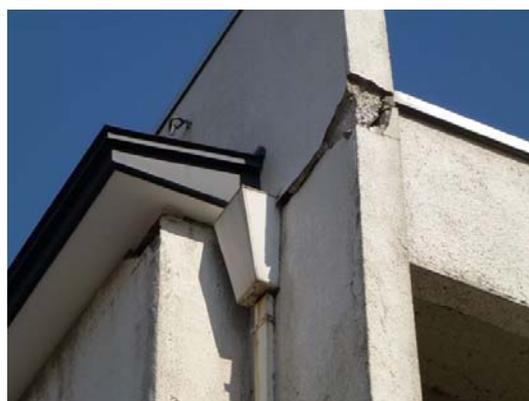
栗原市瀬峰総合支所には、宮城県の震度計が設置されている。震度計は建物前面の右側にある(Photo 1, 2)。本震の震度は6弱、余震の震度は未発表である。支所の建物にはコンクリートのひび割れや落下などの被害が確認できた(Photo 3)。周辺では盛土の変状がみられたが、住家には目立った被害は確認できなかった。3kmほど東側の長沼の周辺では、屋根瓦の落下やブロック塀の倒壊などの住家被害が確認できた(Photo 4)。

Photo 3 Building damage of Semine branch office

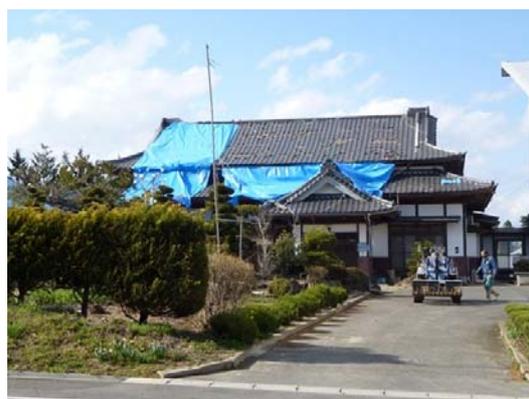
Photo 4 Damae of the roof tiles in Naganuma area

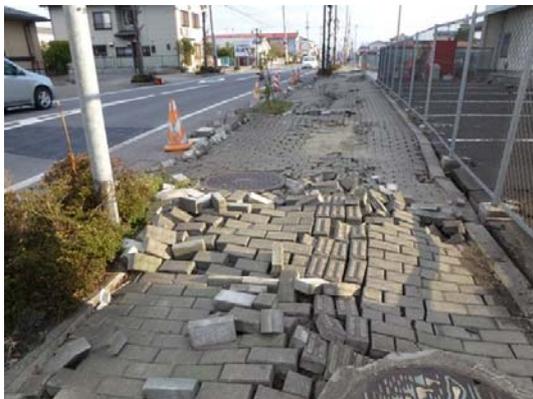
登米市迫町佐沼は、登米市の中でも特に全壊建物が多くみられる地域である(Fig. 5, Photo 5)。地盤変状や基礎の被害も多く確認できる(Photo 6)。国道398号線の錦橋では橋げたが40cmほどずれている(Photo 7)。住民によれば、10年ほど前の地震(2003年5月26日に発生した宮城県沖を震源とする地震か?)でも、同じ地域で全壊被害が複数発生したらしい。武村(2005)によれば、1900年宮城県北部地震では大破25棟、1967年宮城県北部地震では錦橋西詰めで大地割れが発生したとのことである。被害の大きかった地域には、震度観測点は存在しない。

Photo 6 Ground damage in Sanuma area

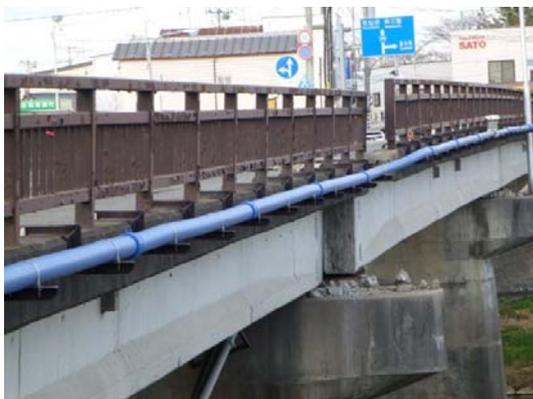
Photo 7 Displacement of Nishiki-bashi

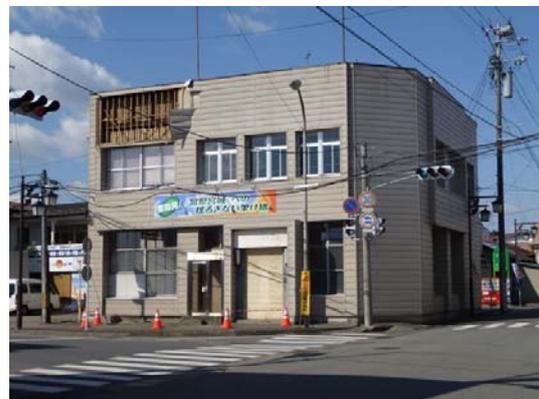
栗原市築館の築館文化会館 (Photo 8) の駐車場南側には、防災科学技術研究所のK-NET 築館 (MYG004) 観測点が設置されている (Photo 9) . 本震の震度は7, 余震の震度は6強である. この観測点は、本震で唯一震度7を観測した地点である. 観測点は栗原文化会館の駐車場の藪の中にあり、周辺の住宅に深刻な被害は見られなかった. 築館の町内では、屋根瓦の落下やブロック塀の倒壊、外壁の一部落下などの被害を確認したが、構造に生じた深刻な被害は確認できなかった (Photo 10) (5.1.1節参照).

Photo 10 Damage of the wall in Tsukidate area

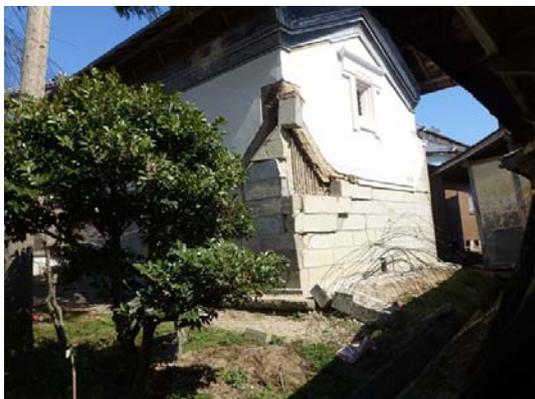
栗原市志波姫の志波姫総合支所 (Photo 11) には、宮城県の震度計が設置されている (Photo 12)。震度計は支所の建物前面の左側にある。本震の震度は未発表、余震の震度も未発表である。4月1日の被害調査との比較により、4月7日の余震で支所が大きな被害を受けたと推察され、17日現在では、支所は裏手の姫プラザへ移動していた。支所のRC柱が劣化し深刻な被害を生じている。周辺には古くなった納屋の倒壊 (Photo 13) や屋根瓦の落下などの被害が確認できた。

Photo 13 Damage of a storage in Shiwahime area

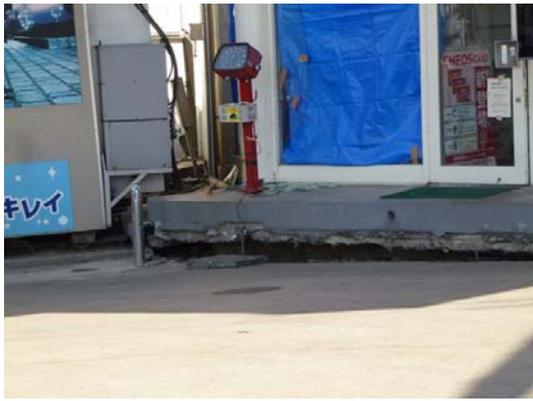
栗原市若柳の若柳総合支所 (Photo 14) には、宮城県の震度計が設置されている。震度計は支所の建物裏側にある (Photo 15)。本震の震度は6強、余震の震度は6強である。支所の建物基礎周辺で深刻な地盤変状が発生していた。周辺の道路でもマンホールの浮きあがり (最大80cm程度) や地盤変状が見られた (Photo 16, 17) が、構造への深刻な被害は確認できなかった。

Photo 17 Ground damage in Wakayanagi area

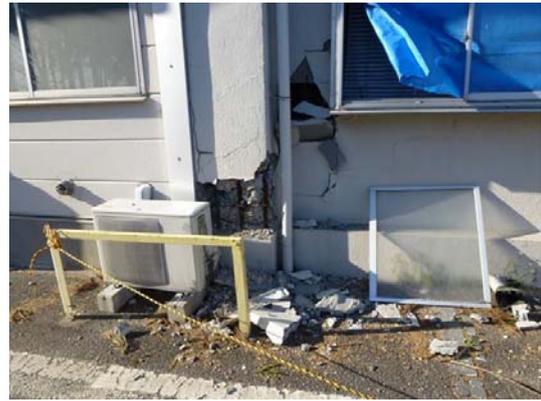
Photo 20 Column damage of Takashimizu branch office

栗原市高清水の高清水総合支所（Photo 18）には、宮城県の震度計が設置されている。震度計は支所の建物裏側にある（Photo 19）。本震の震度は6強、余震の震度は未発表である。支所の建物は構造に深刻な被害を生じ、RCの柱が劣化していた（Photo 20）。住民の話によれば、4月7日の余震で大きな被害を受けたそうである。隣の蔵も大破していた（Photo 21）。周辺ではブロック塀の倒壊や盛土の崩落などの被害が見られた。支所隣の福現寺墓地の竿石転倒率は44%であった。

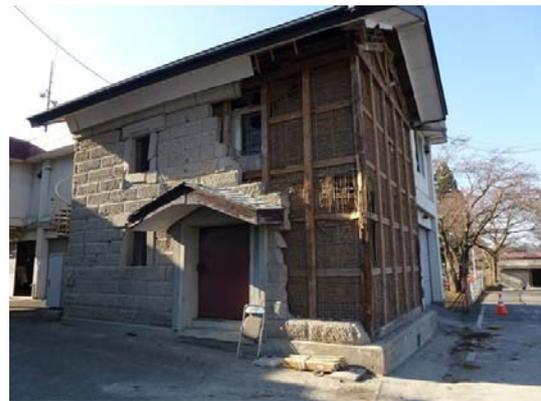
Photo 21 Damage of a storage in Takashimizu area

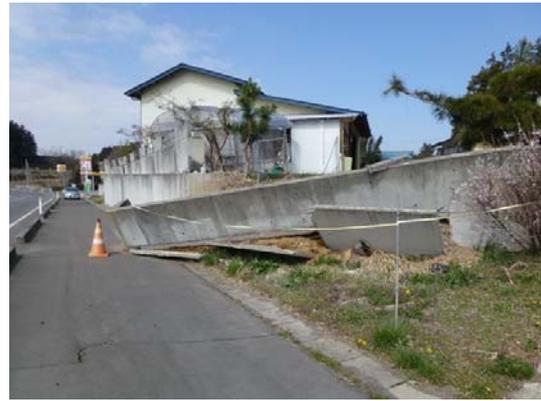
Photo 26 Ground damage along the prefecture route 1

登米市南方の南方総合支所 (Photo 24) には、宮城県  
の震度計が設置されている。震度計は支所の西側  
の、電気設備が入った柵の内側にある (Photo 25)。  
本震の震度は6強、余震の震度は6弱である。支所は  
新しく目立った被害はない。歩道のブロックの一部  
が崩れた程度。周辺に目立った被害は確認できな  
かった。南方から田尻に向かう県道1号線沿いには、地  
盤変状や基礎の被害、屋根瓦の落下、ブロック塀の  
被害が見られた (Photo 26, 27)。

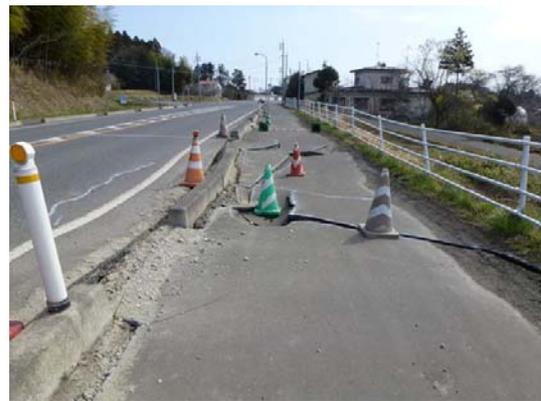
Photo 27 Ground damage along the prefecture route 1

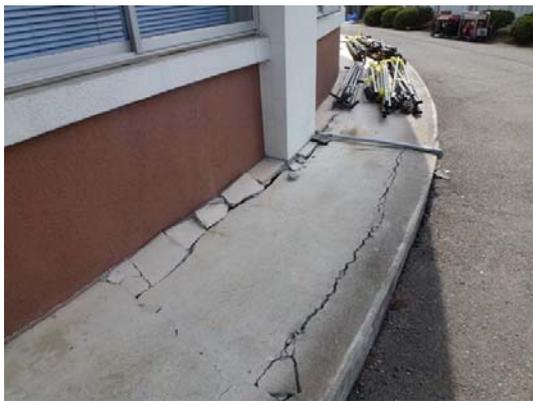
大崎市田尻の田尻総合支所 (Photo 28) には、宮城  
県の震度計が設置されている。震度計は支所の建物  
裏側にある (Photo 29)。本震の震度は6強、余震の  
震度は未発表である。支所は全体的に西側へずれた  
ようで、建物西側の基礎が大きく壊れている (Photo  
30)。周辺では外壁の崩落や基礎の被害が見られ、  
古い建物の一部は倒壊していた (Photo 31)。

Photo 30 Base damage of the Tajiri branch office

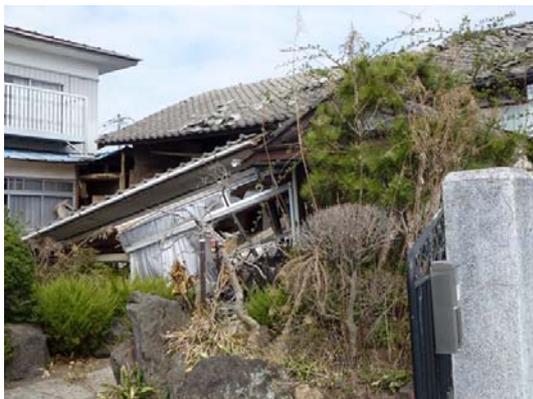
Photo 31 Totally collapsed house in Tajiri area

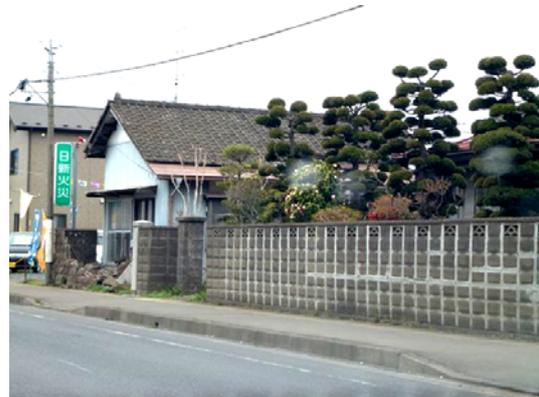
Photo 39 Damage of the concrete block wall

登米市中田町のみやぎ北上商工会議所 (Photo 37) の駐車場には、気象庁直轄の気象庁中田観測点が設置されている (Photo 38)。本震の震度は6強、余震は6弱である。周辺では、屋根瓦の落下やブロック塀の被害が見られた (Photo 39) が、構造に深刻な影響を生じるような被害は確認できなかった。

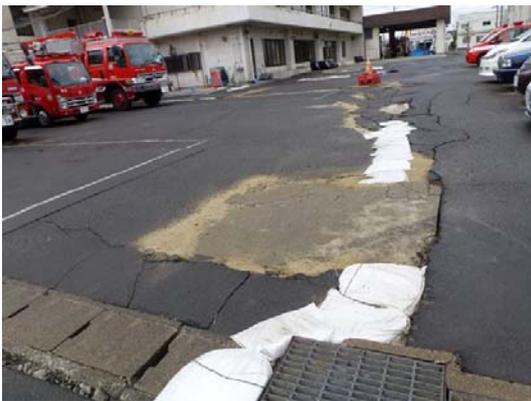
仙台市宮城野区宮城野の宮城野消防署の奥には、防災科学技術研究所のK-NET宮城野 (MYG013) 観測点がある (Photo 40)。消防署の駐車場では地盤変状が激しく、仮補修されていた (Photo 41)。地震観測点から500mほど南西側の、建物被害の大きかった宮城野区卸町の状況を確認した。RC建物の柱の破壊や、低層建物の倒壊など、構造に深刻な被害をもたらした建物も見られた (Photo 42, 43)。

Photo 41 Ground damage at Miyagino fire station

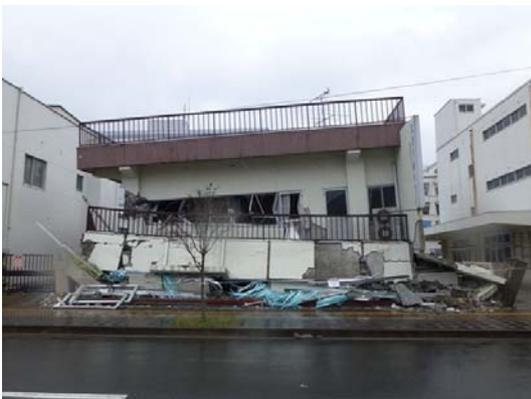
Photo 42 Totally collapsed building in Oroshimachi area

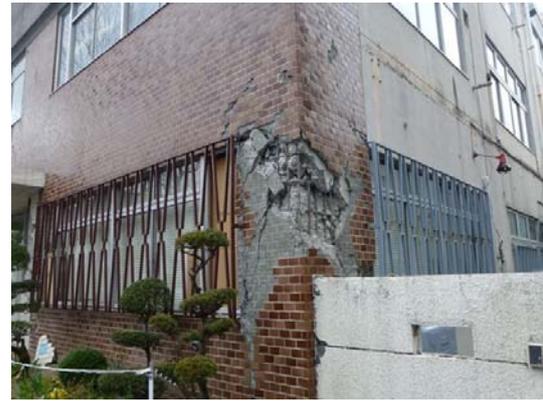
Photo 43 RC column damage in Oroshimachi area

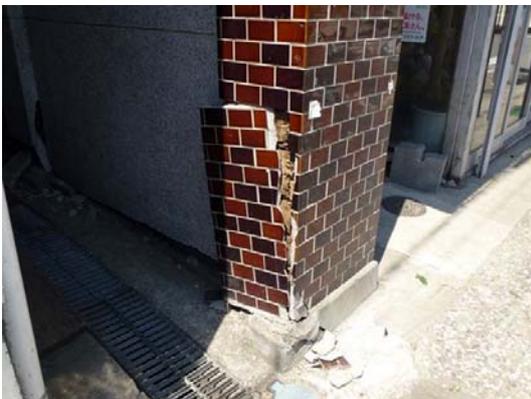
Photo 44 Damage of the exterior panel (site a)

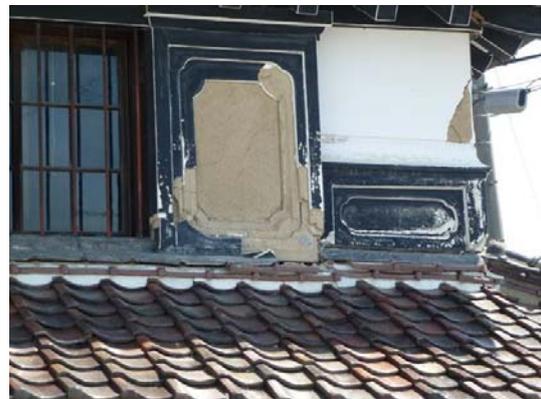
Photo 46 Damage of the plaster wall (site c)

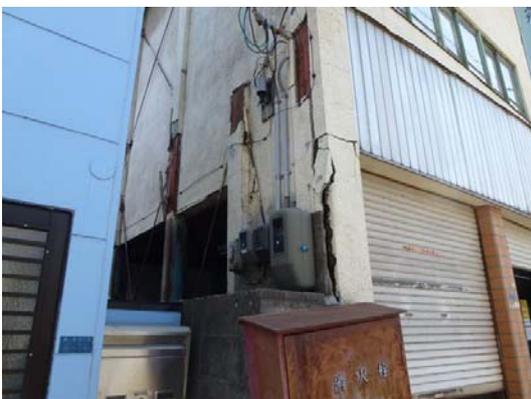
Photo 45 Damage of the exterior panel (site b)

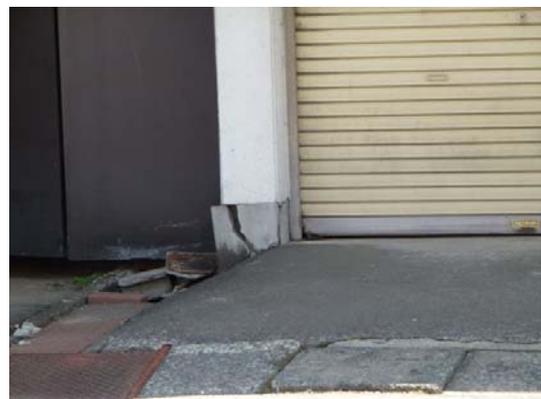
Photo 47 Damage of the foundation (site d)

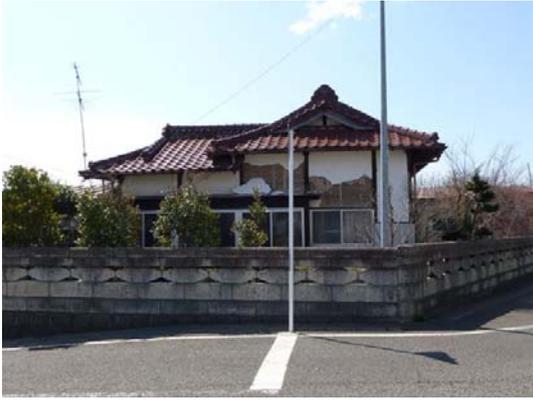
Photo 48 Damage of the plaster wall (site e)

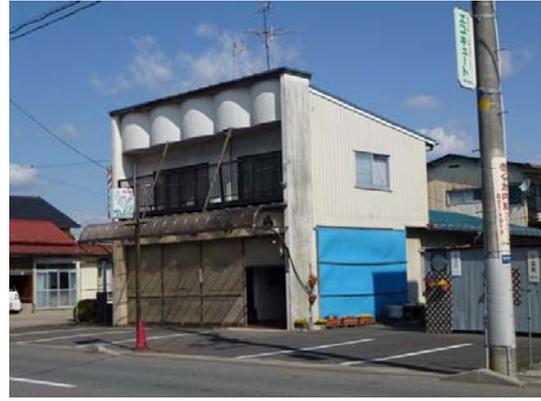
Photo 52 Damage of the exterior wall (site i)

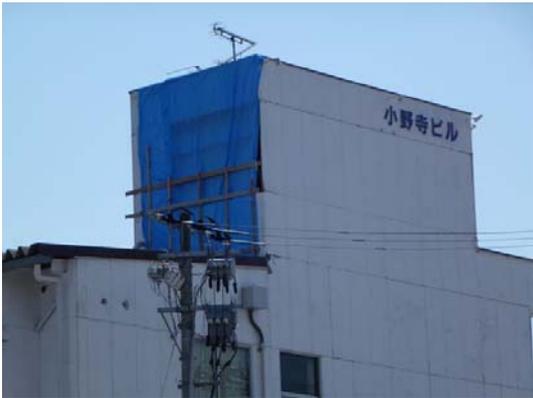
Photo 49 Damage of the exterior panel (site f)

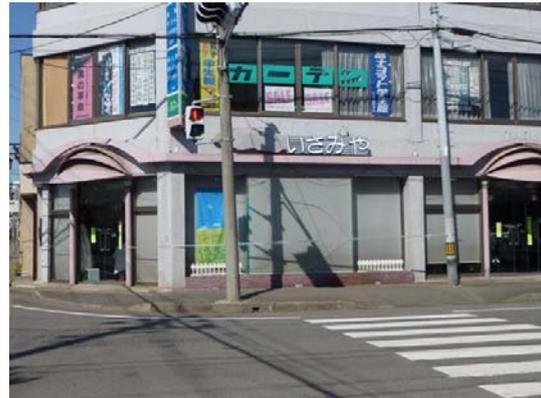
Photo 53 Damage of the glass window (site j)

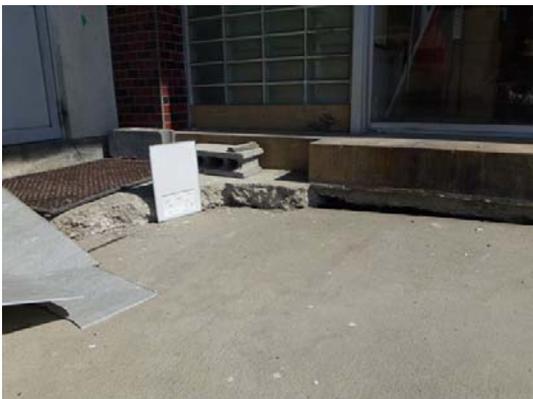
Photo 50 Damage of the foundation (site g)

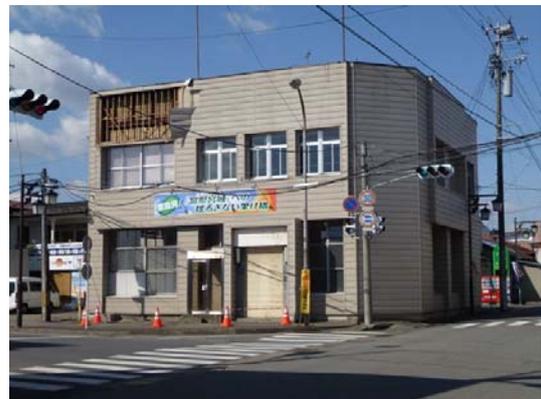
Photo 54 Damage of the exterior panel (site k)

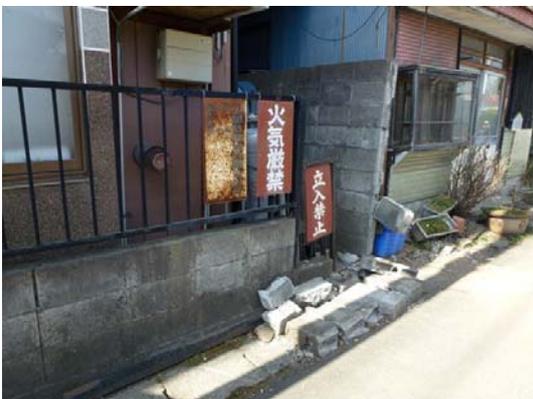
Photo 51 Damage of the concrete block wall (site h)

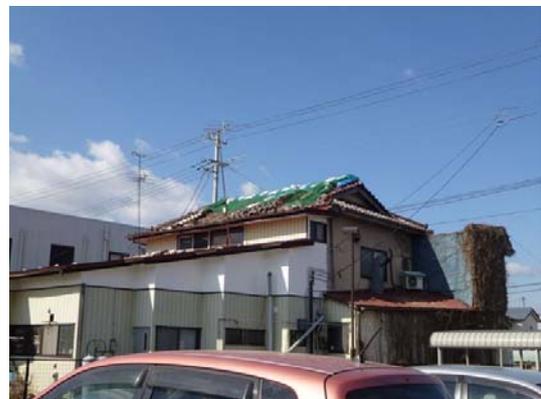
Photo 55 Damage of the roof tiles (site l)

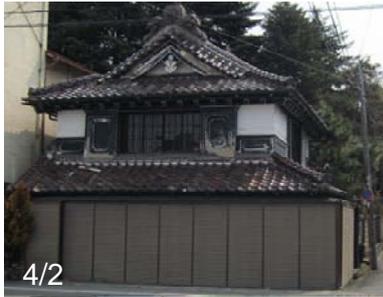
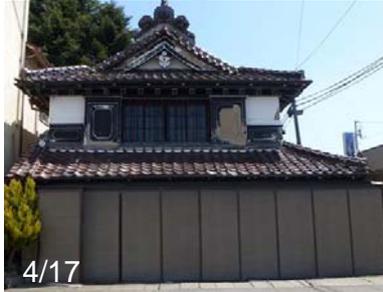
また、いくつかの被害については、余震前の写真と比較したところ、被害が進行しているものがあった。例えば、余震前には見られなかった漆喰の剥落が生じたり(Photo 56)、新たに外装材の剥離が生じている(Photo 57)。余震前の写真で見られた栗原市役所の建物周りの地盤沈下が進行していた(Photo 58)。

Photo 56 Comparison of the damage of plaster wall

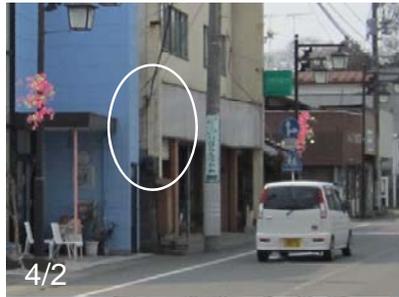
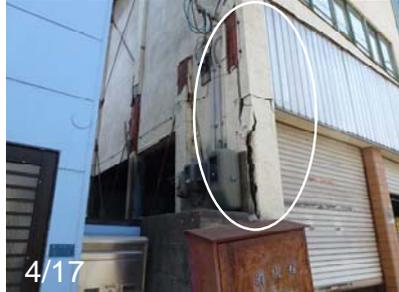
Photo 57 Comparison of the damage of column

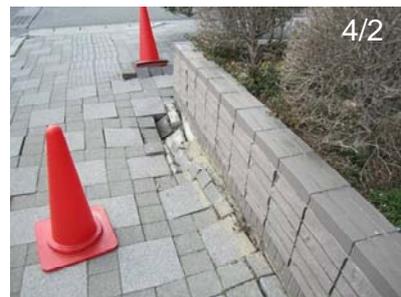
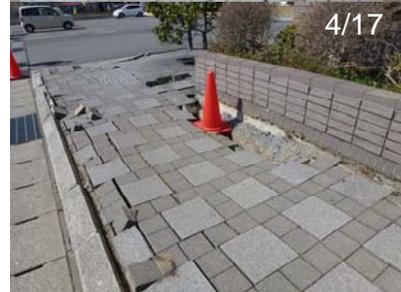
Photo 58 Comparison of the damage of ground pavement

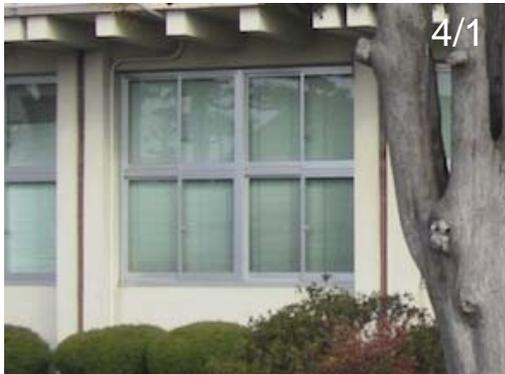
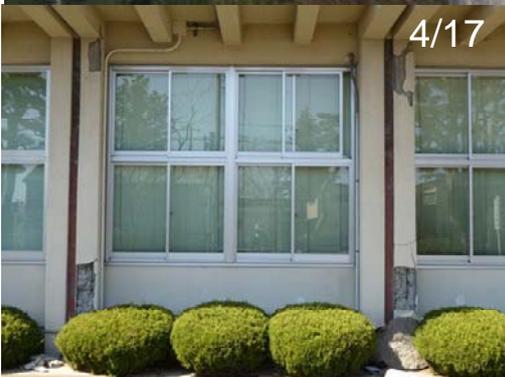
志波姫総合支所では、4月1日の時点でRC柱のひび割れなど、構造躯体に深刻な被害をもたらしていた。余震後に再調査したところ、柱のひび割れが拡大し（Photo 59）、コンクリートの剥離等の被害も増加していた。震度計付近の地面にひび割れが発生していた（Photo 60）。

Photo 59 Comparison of the damage of RC column

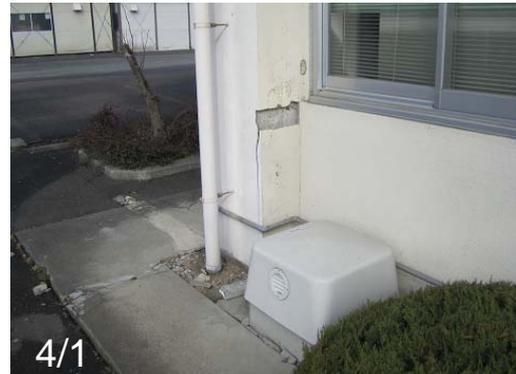
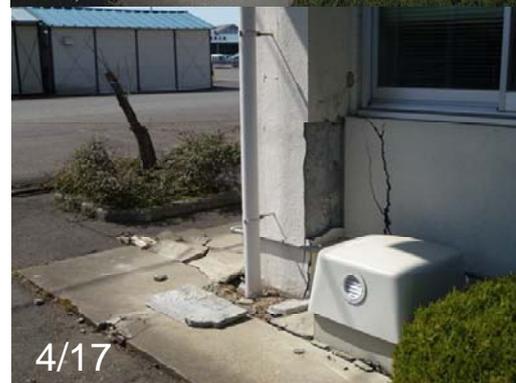
Photo 60 Comparison of the damage at the seismometer

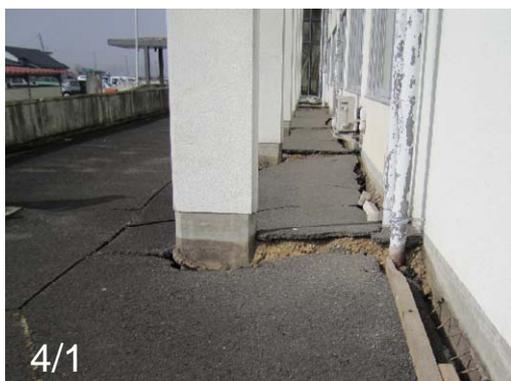
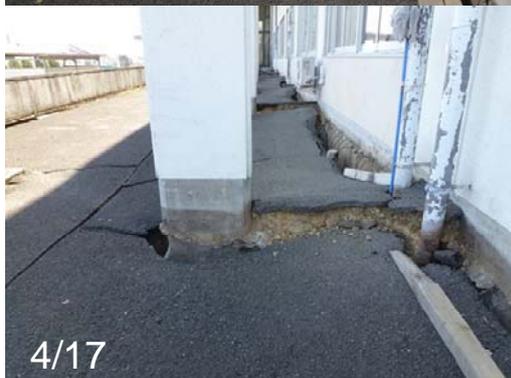
若柳総合支所では、4月1日の時点でアプローチの盛土部で地盤の沈下によって、支所建物との間に約30cmの段差が生じていた（Photo 61, 62）。余震後に再調査したところ、地盤沈下がより進行し、段差が約40cmに拡大していた。

Photo 61 Comparison of the damage of ground pavement

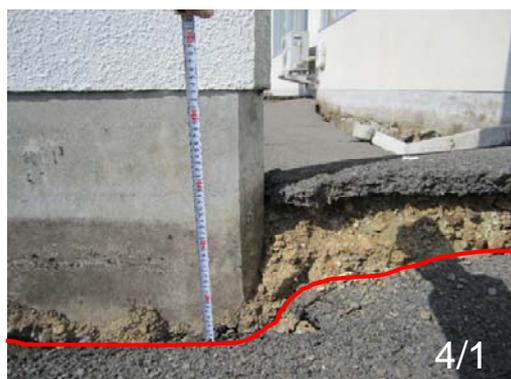
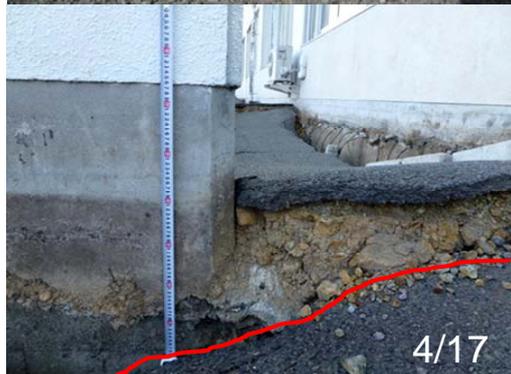
Photo 62 Comparison of the damage of ground pavement

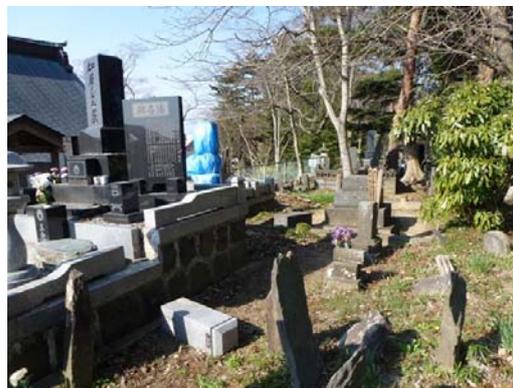
大念寺は、登米市役所の北側の斜面（登米市迫町佐沼字沼向93）に位置している（Fig. 5）。墓地の墓石被害は、全44基のうち1)3基、2)11基、3)30基であった。余震後の調査でも転倒数はほぼ同様であった。

Photo 63 Damage of the graveyard in Dainen-ji

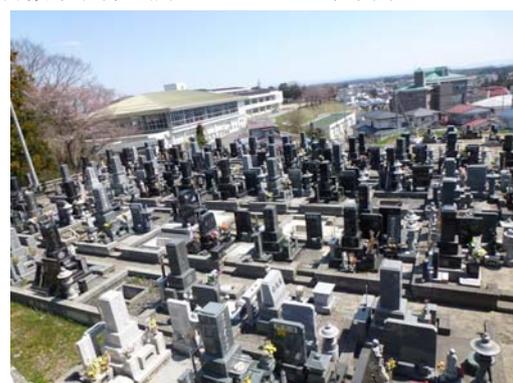
双林寺は、築館市街地の南西（栗原市築館薬師台1-1）に位置する（Fig. 7）。双林寺では、参道の側面にある石柱が転倒するなどいくつか被害が見られた。墓石の被害は、調査1では、604基のうち1) 36基、2) 111基、3) 457基、4) 0基であった（Fig. 8）。調査2では、1) 52基、2) 186基、3) 361基、4) 5基となった（Fig. 9）。補修跡のある5基を母数から取り除くと、竿石の転倒率は6%から9%へわずかに上昇する結果となった。ただし、カテゴリ2が大幅に増加していることを考えると、余震で本震以上の地震動を受けた可能性もある。武村（2005）によれば、1967年宮城県北部地震では80-90%の転倒率であった。

Photo 64 Damage of the graveyard in Sourin-ji

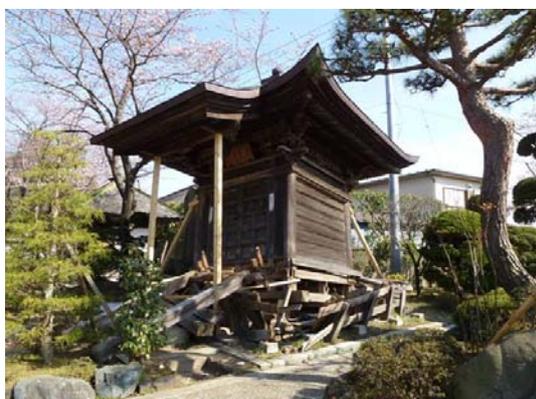
瑞川寺は、気象庁古川観測点の南西およそ200mの地点(大崎市古川三日町2-2-2)に位置する(Fig. 6)。瑞川寺では、山門が傾斜したりお堂が倒壊したり多くの被害が発生した。墓地南側半分の墓石をカウントした結果、調査1では、320基のうち1) 182基、2) 64基、3) 74基、4) 0基であった。調査2では、1) 171基、2) 69基、3) 67基、4) 13基となった。補修跡のある13基を母数から取り除くと、竿石の転倒率は58%から56%へわずかに減少する結果となった。これは、調査2のカウント時に補修跡を見逃したと考えられ、余震によって転倒した竿石はほとんどなかったと考えられる。なお、竿石には心棒のあるものも見られるため、無被害の墓石には耐震化されたものが少なからずあると考えられる。武村(2005)によれば、1967年宮城県北部地震では30%の転倒率であった。

Photo 65 Damage of the building in Zuisen-ji

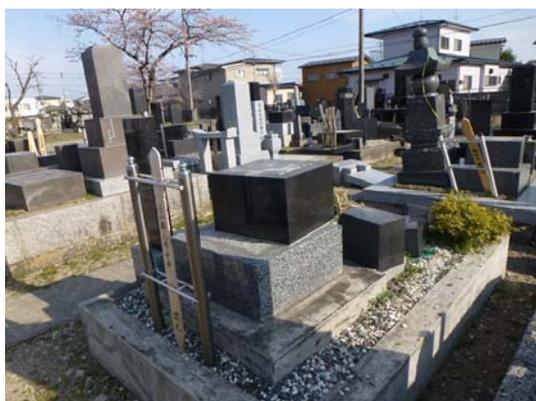
Photo 66 Damage of the graveyard in Zuisen-ji

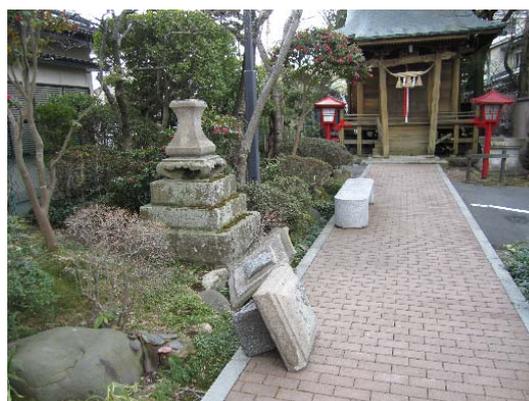
金毘羅神社は、大崎市古川中里1丁目5番の区画に位置する(Fig. 6)。調査1では、本堂の柱が傾いて敷石から外れていたり、灯籠が倒壊し、本堂右手前の手水舎が倒壊していた(Fig. 13, Photo 67)。調査2では、被害は補修されており、倒壊した灯籠は再び積み上がっていて、傾いた本堂は添え木で固定されていた(Photo 68)。

Photo 67 Konpira shrine (before repairing) on 3/31

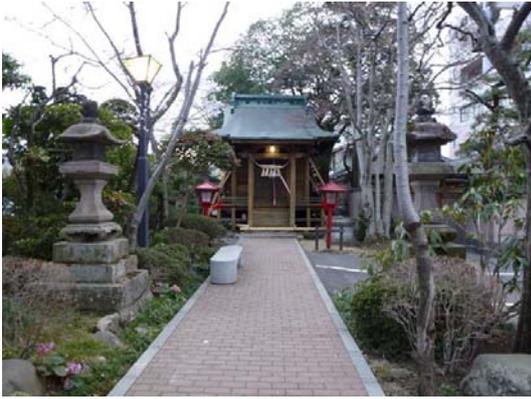
Photo 68 Konpira shrine (after repairing) on 4/18

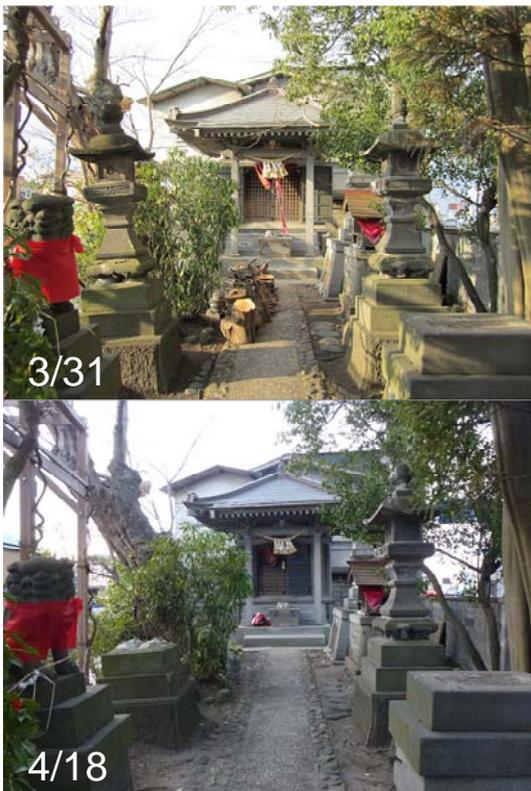
金谷不動尊は、気象庁の古川観測点より1kmほど東側の、大崎市古川十日町1番の区画に位置する (Fig. 6) . 奥谷街道に面しており、西側は緒絶川である。金谷不動尊は調査1でも灯籠が倒れるなどの被害が発生していたが、調査2では倒れた灯籠の数が増加するなど、被害は進行していた (Fig. 14, Photo 69) .

Photo 69 Damage of Kanaya shrine (3/31 and 4/18)

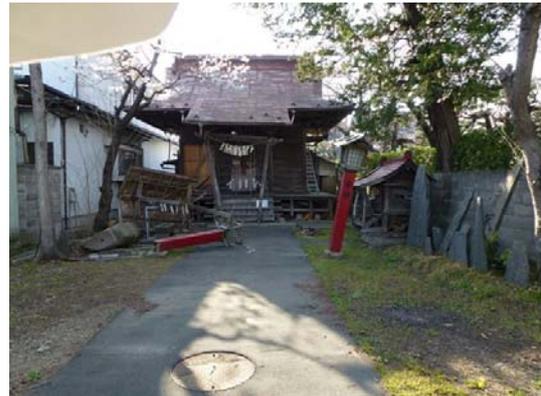
西宮神社は、気象庁古川観測点の南西およそ200mの地点 (大崎市古川金五輪1-4-3) に位置する (Fig. 6) . 西宮神社は、調査1において本堂の柱が敷石から外れるほど傾いていたり、本堂左手前の灯籠も根元から倒れていた (Fig.15, Photo 70) . 調査2でもほぼ同じ被害状況であった。

Photo 70 Damage of Nishinomiya shrine on 4/18

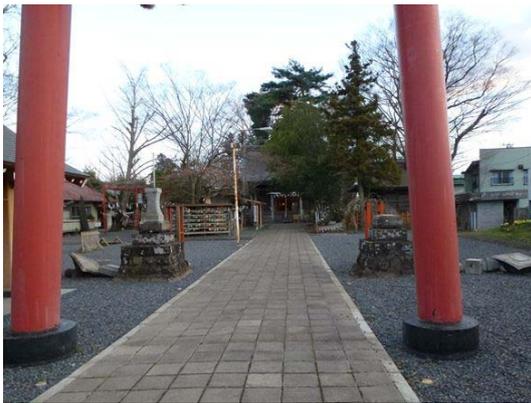
津島神社は、登米市迫町佐沼の佐沼大通り商店街の南端（登米市迫町佐沼字西佐沼147）に位置する (Fig. 5) . 津島神社では、石灯籠の転倒が見られた (Fig.16, Photo 71) . 調査1と調査2の被害状況はほぼ同じであった。

Photo 71 Damage of Tsushima shrine on 4/16

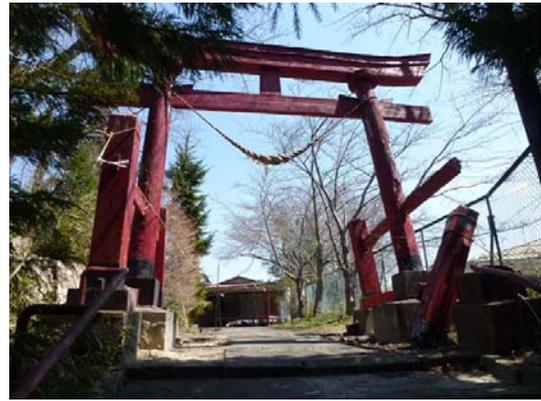
築館八幡神社は、築館市街地の南西（登米市迫町佐沼字西佐沼147）に位置する（Fig. 7）。築館八幡神社では、鳥居の基部の部分に損傷し、狛犬が一基転倒していた（Fig.17, Photo 72）。調査1と調査2の被害状況はほぼ同じであった。

Photo 72 Damage of Tsukidate-Hachiman shrine on 4/17
