2008/6/23

# 第58寿和丸転覆事故 海象解析結果

京都大学防災研究所 間瀬 肇・森 信人・安田誠宏

サーフレジエント Tracey Tom

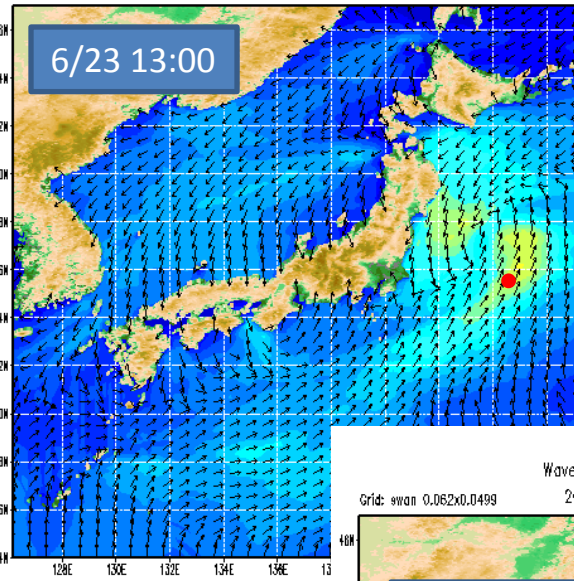
Wave Height(m) and Direction  
2008/06/23 13:00 JST

この間に  
事故発生

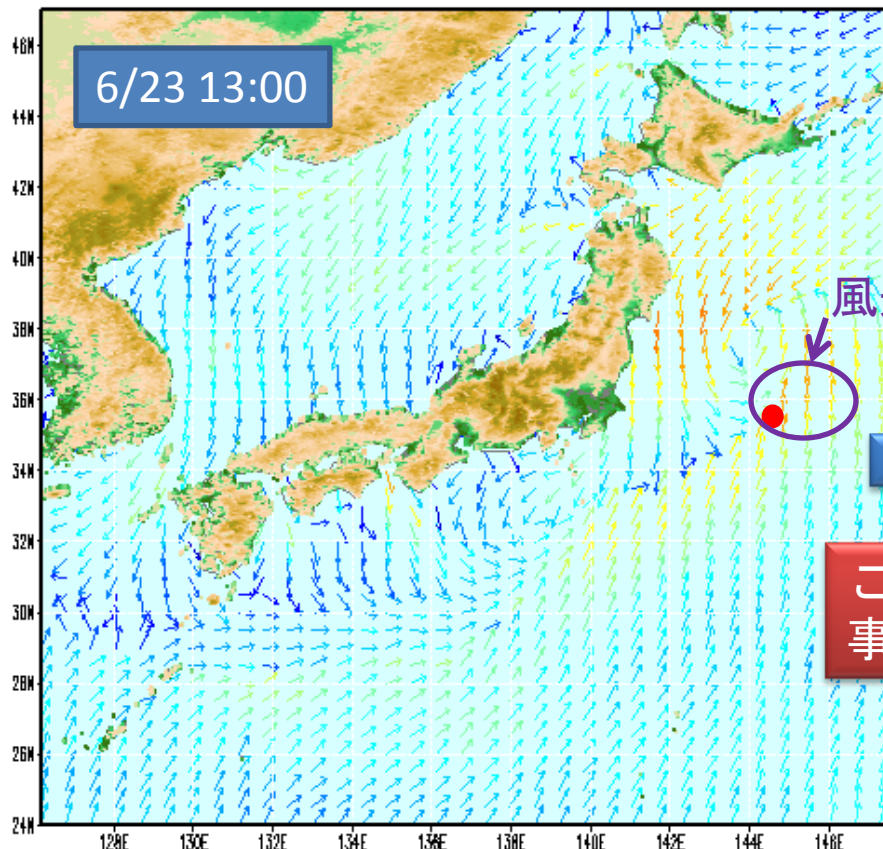
2008/06/23 13:00 JST

風速15m/s以上

この間に  
事故発生

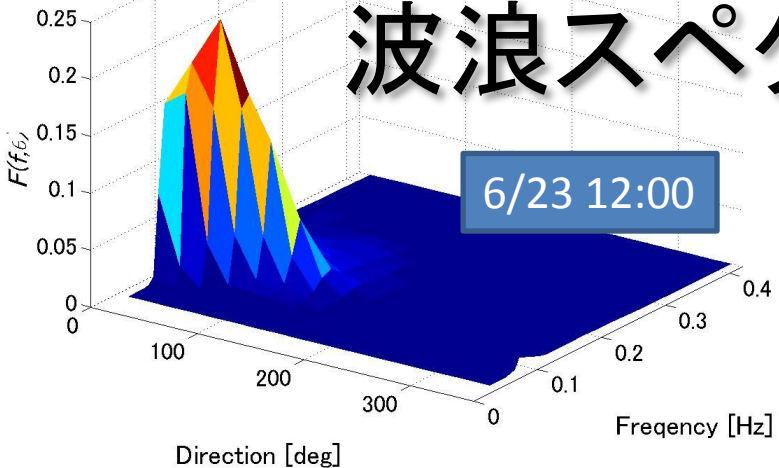
6/23 12:00

方向スペクトルは、単一ピークを示しており、三角波の出現状況ではない。

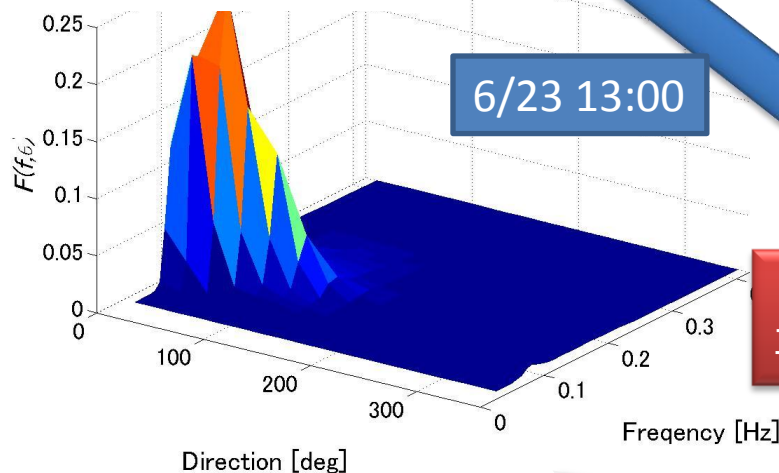
6/23 13:00

この間に  
事故発生

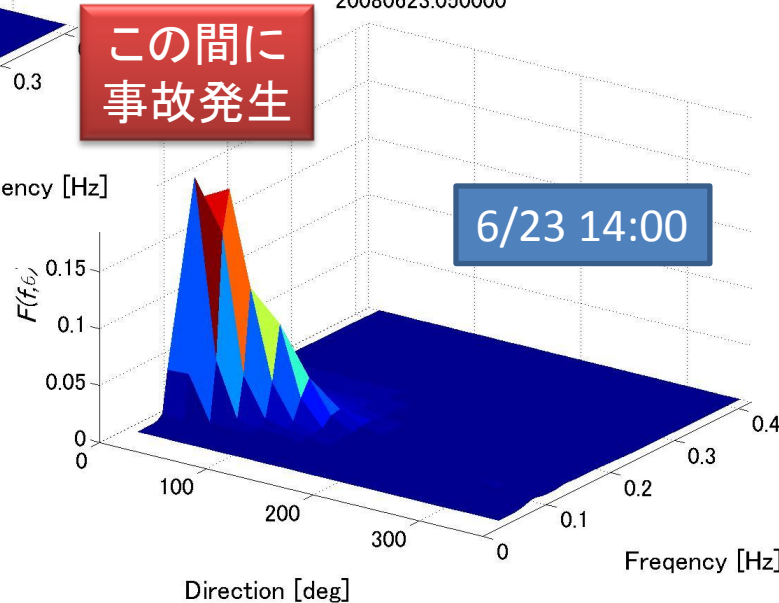
6/23 14:00

13:00→14:00の間に  
方向スペクトルがやや狭帯化

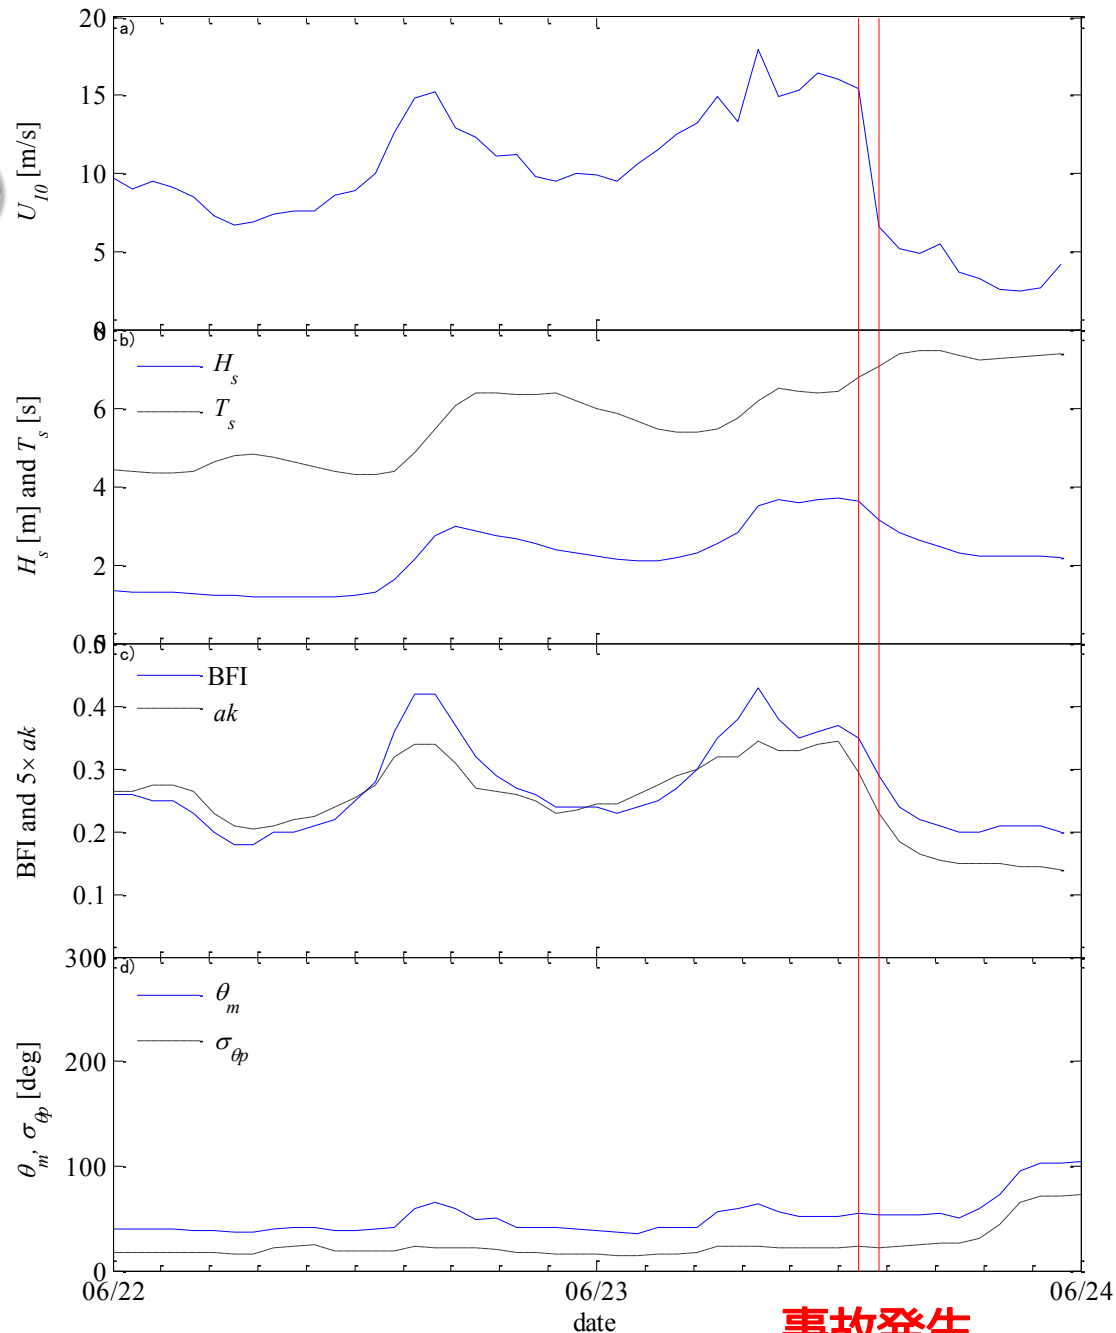
- 事故発生前後
- 波高
  - ✓ 3.6→3.1m
- ✓ 周期
  - ✓ 6.8→7.1s
- ✓ 波向き
  - ✓ 変化なし
- ✓ 波形勾配
  - ✓ 0.07→0.04
- ✓ Benjamin-Feir Index (BFI)
  - ✓ 0.37→0.24
