1980年に建設された低層鉄骨建物の耐震能力

○ 吹田啓一郎

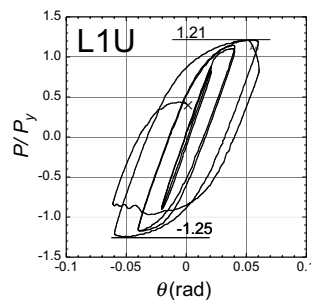
素材試験に基づく部材耐力によれば柱梁の耐力はほぼ同じで梁端溶接部のスカラップ部が最も耐力の低い断面となっている。図3～6に得られた履歴曲線を示す。図3は溶接部に欠陥がほとんどなく、スカラップ底からの延性亀裂により梁フランジが破断した例である。当時の溶接詳細が保有する標準的な性能と見られる。図4は溶接止端部の未溶着部から亀裂が進展してフランジ破断に至り、図3よりも変形能力は低い。図5は梁フランジ溶接のほぼ全幅に欠陥が見られ、スカラップからの亀裂が生じる前に溶接部から破断しているが、変形能力は図3と同程度である。図6は溶接部周辺に補強材をボルト接合した試験体で、無補強試験体よりも大きな振幅まで破断せず、柱母材の破断で終局に至った。

図3 スカラップ底から破断した試験体の履歴

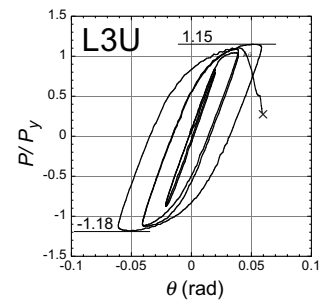
図4 溶接未溶着部から破断した試験体の履歴

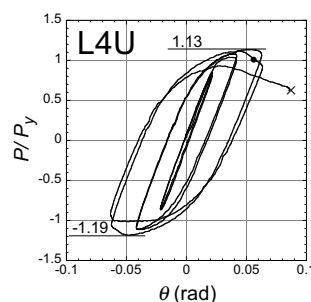
図5 溶接継目から破断した試験体の履歴

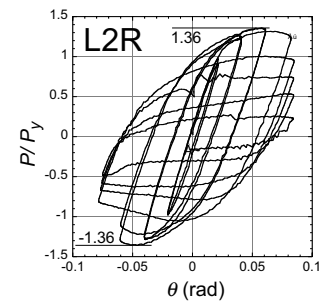
図6 溶接部を補強し母材から破断した試験体の履歴
