2011年10月17日

## 2011年台風12号による深層 崩壊の地質・地形的特徴 (速報,暫定版)

京都大学防災研究所  
地盤災害研究部門  
山地災害研究分野  
千木良雅弘, 松四雄騎  
松澤真(パシフィックコンサルタンツ)

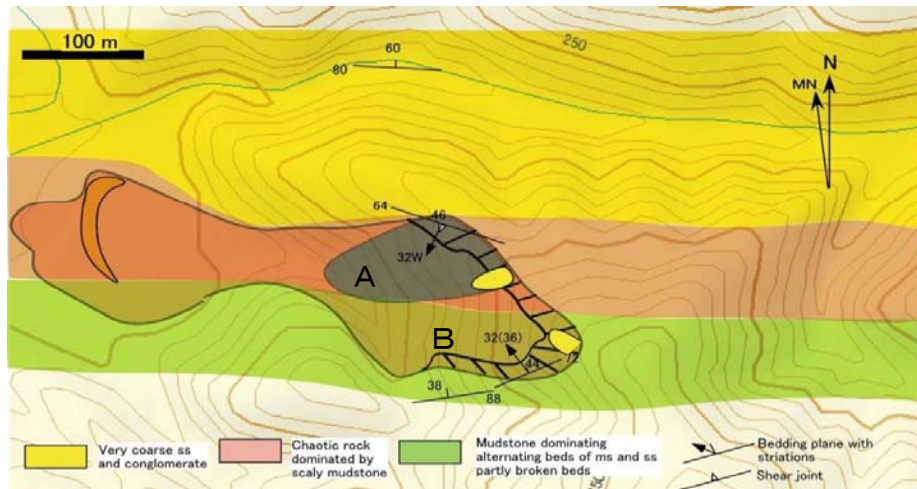
Aは崩壊以前に膨らんでいた凸型斜面  
Aが最初にすべり、次にBがすべったらしい。

Aの北側は小断層、Bの南側は層理面で境され、両者に条腺が認められた。

Aは混在岩からなり、斜面表層部は割れ目が開口するが、その下は弱いけれどもち密で不透水

Bは一部破断層だが、比較的層理面は一定した泥岩・砂岩互層。Aに向かって傾斜するのでAが消失すれば不安定となる。

地形的前兆としてはAの凸型斜面のみ。

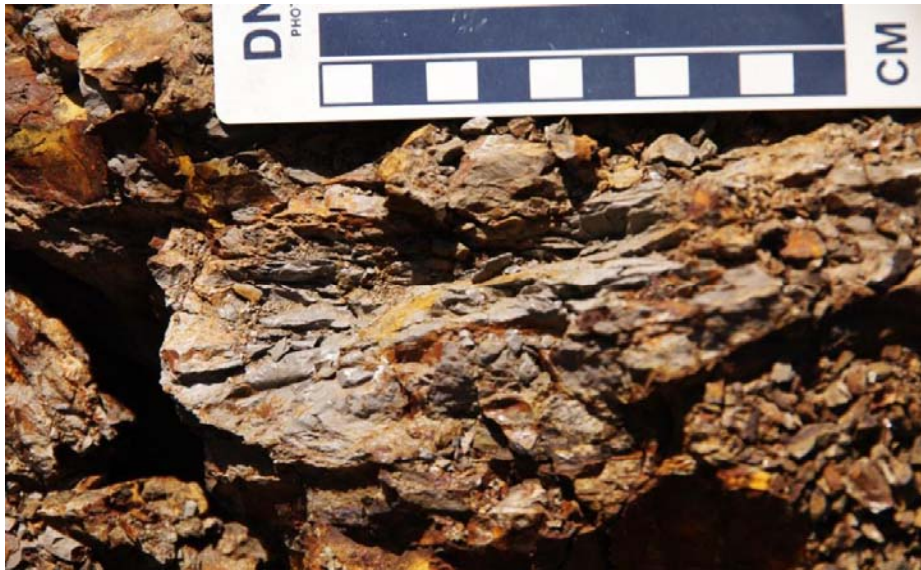
混在岩には鱗片状劈開が著しく発達

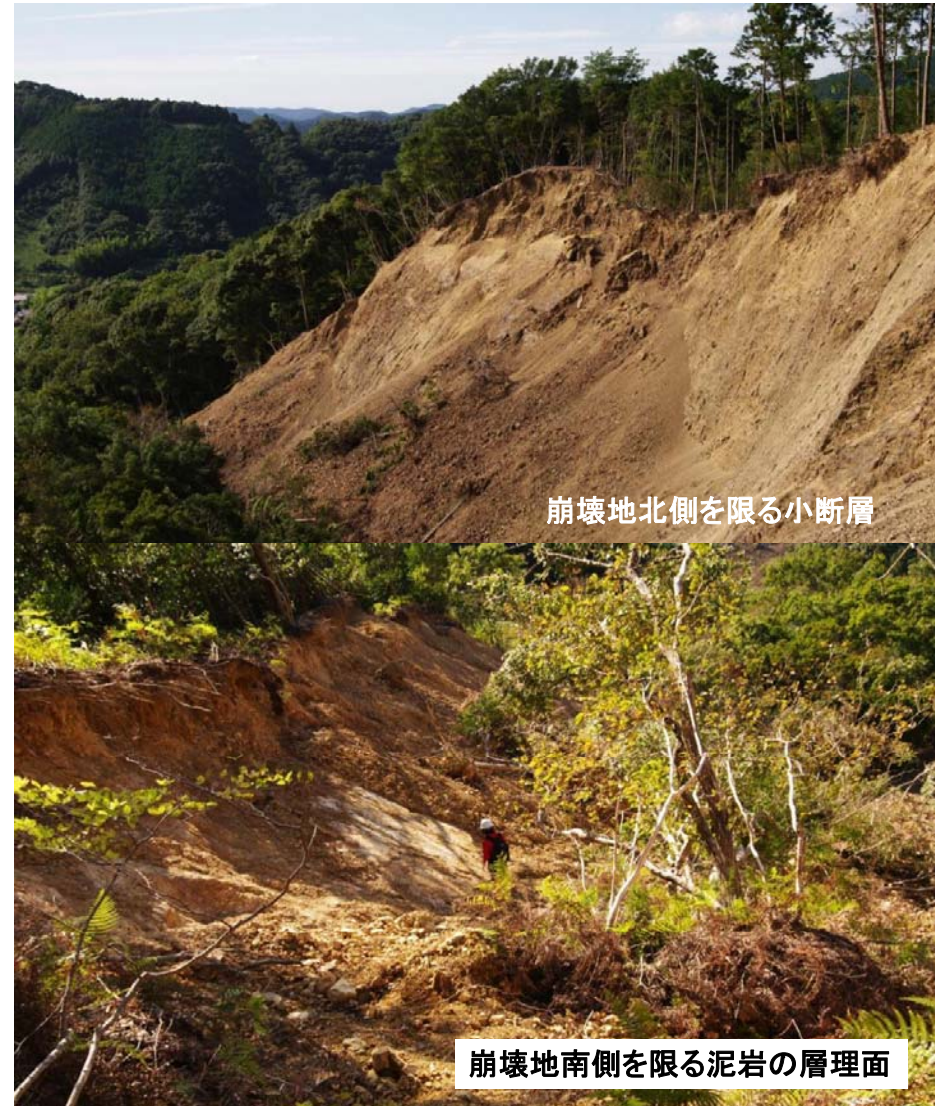
崩壊地北側を限る小断層

崩壊地南側を限る泥岩の層理面

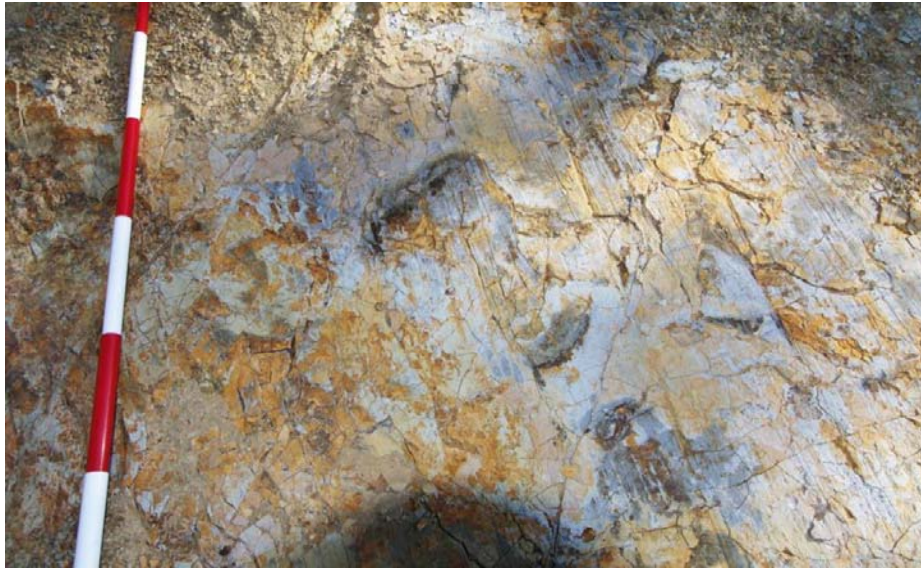
泥岩の層理面についた条線(今回の滑りによる)

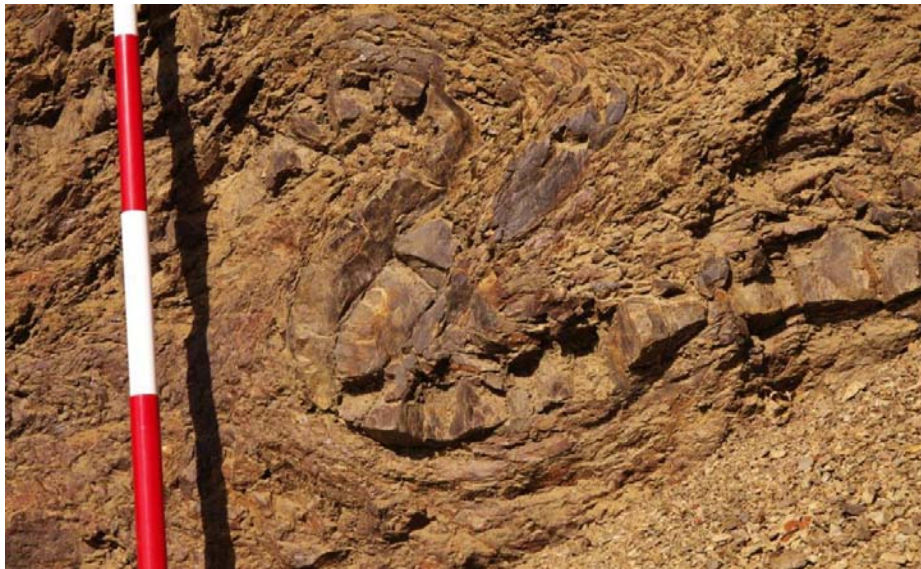
混在岩に見られる褶曲

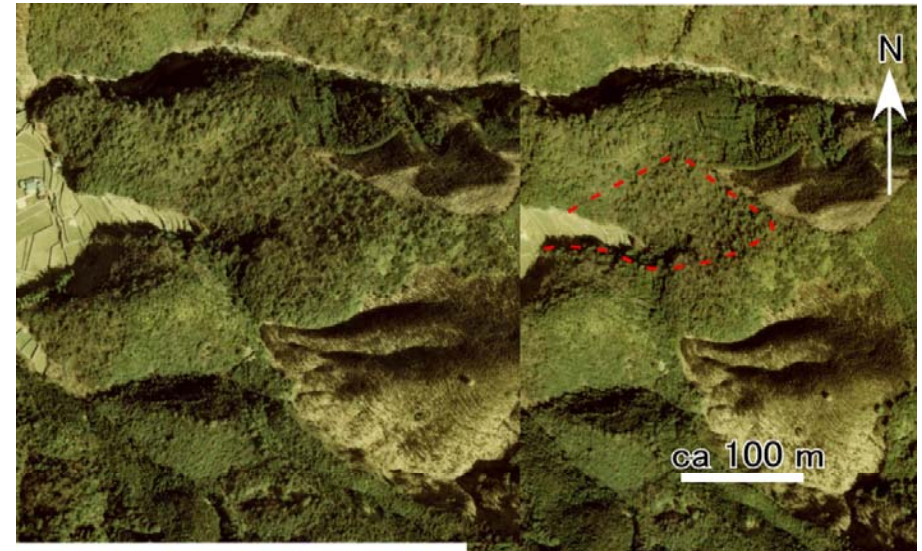
国土地理院の航空写真(CKK-75-15-c5-25,26).  
赤線が今回の崩壊部分

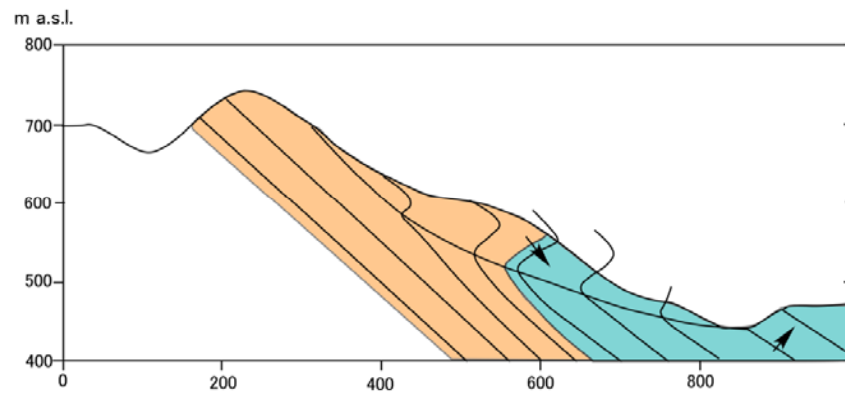
座屈は地層の逆転構造から推定  
相対的に下部にあった泥岩が天然ダムの左岸側に位置.

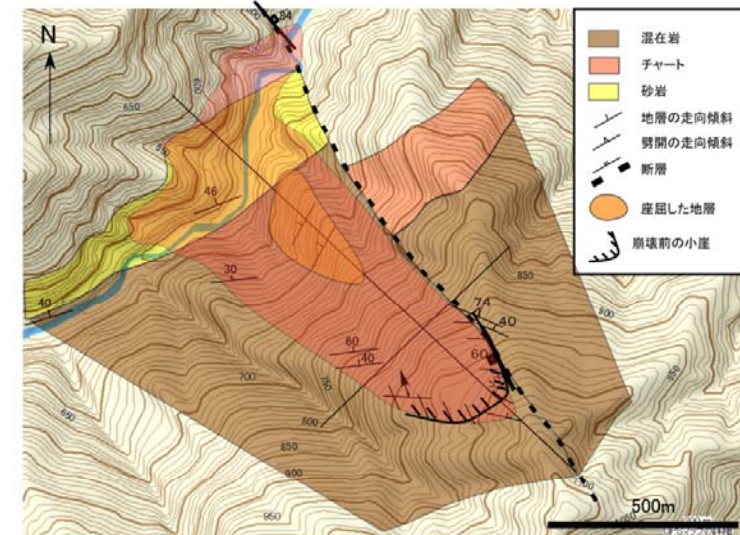
崩壊源の北東縁は断層で限られている. 崩壊前に小崖がすでに形成されていた

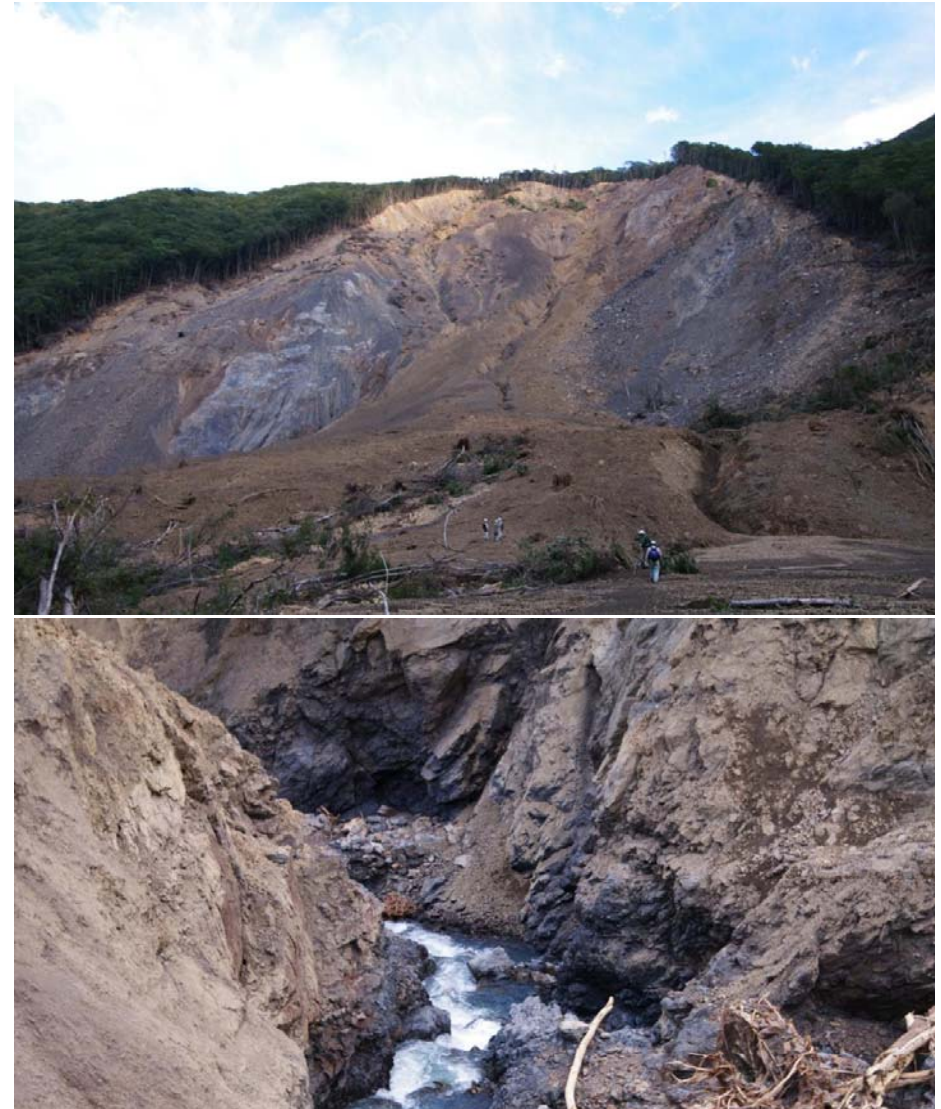
下刻された天然ダム内には10m以上の大岩塊がある。ここは本来砂岩が分布しているところ。土砂ダムとは言え、内部には大岩塊が多いと想定される。→少なくとも全体が崩れ落ちることはない。

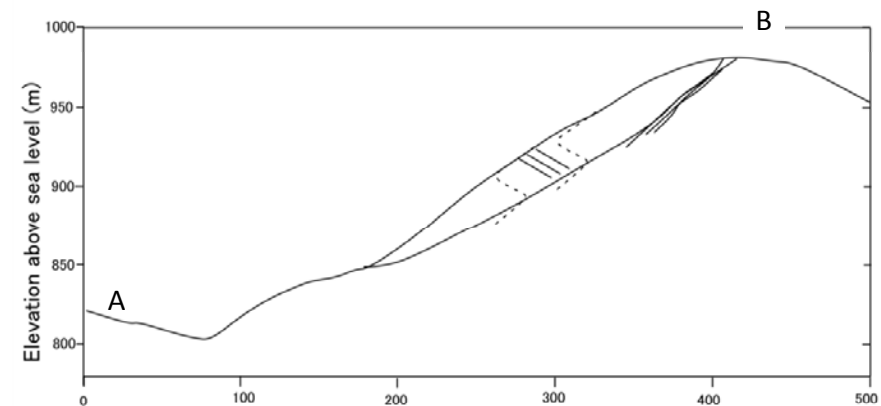
地層は泥岩主体の混在岩. 滑落崖は複数の準平行な断層に沿う. これらの断層は層理面にほぼ平行  
発生前に線状凹地が滑落崖上部に形成されていた

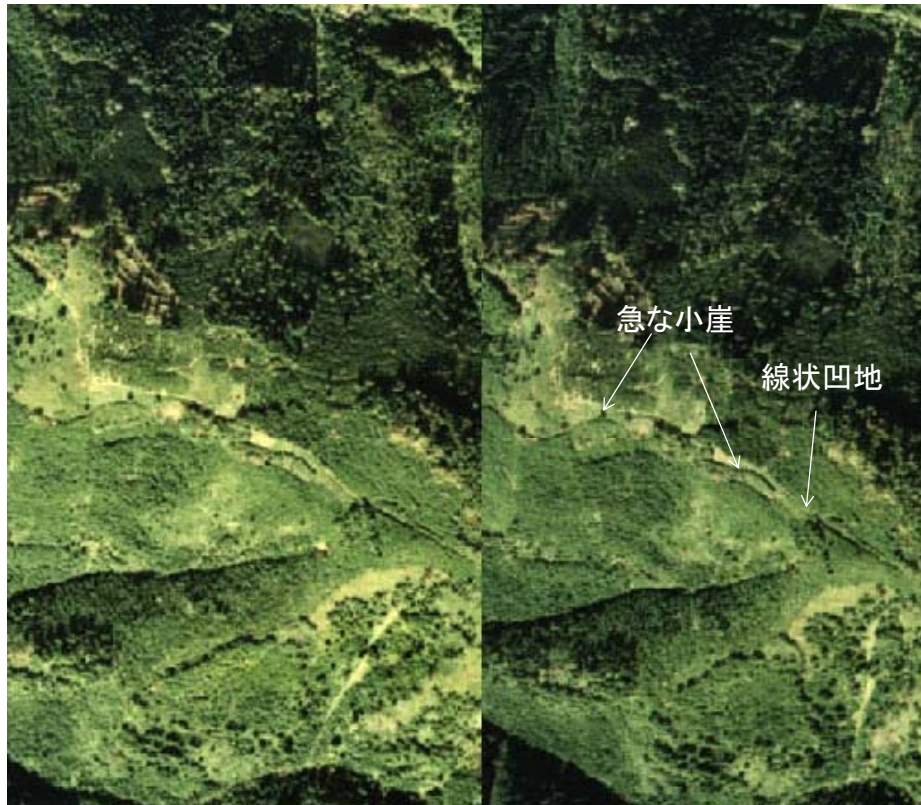
C KK-76-6 C2A-13, 14の拡大  
冠頂付近に小崖と線状凹地が認められる
