令和2年7月豪雨災害における 熊本県芦北町と津奈木町の 斜面災害についての調査報告 (速報)

京都大学防災研究所 斜面災害研究センター
山崎 新太郎*・荒井 紀之

2020年7月20日作成

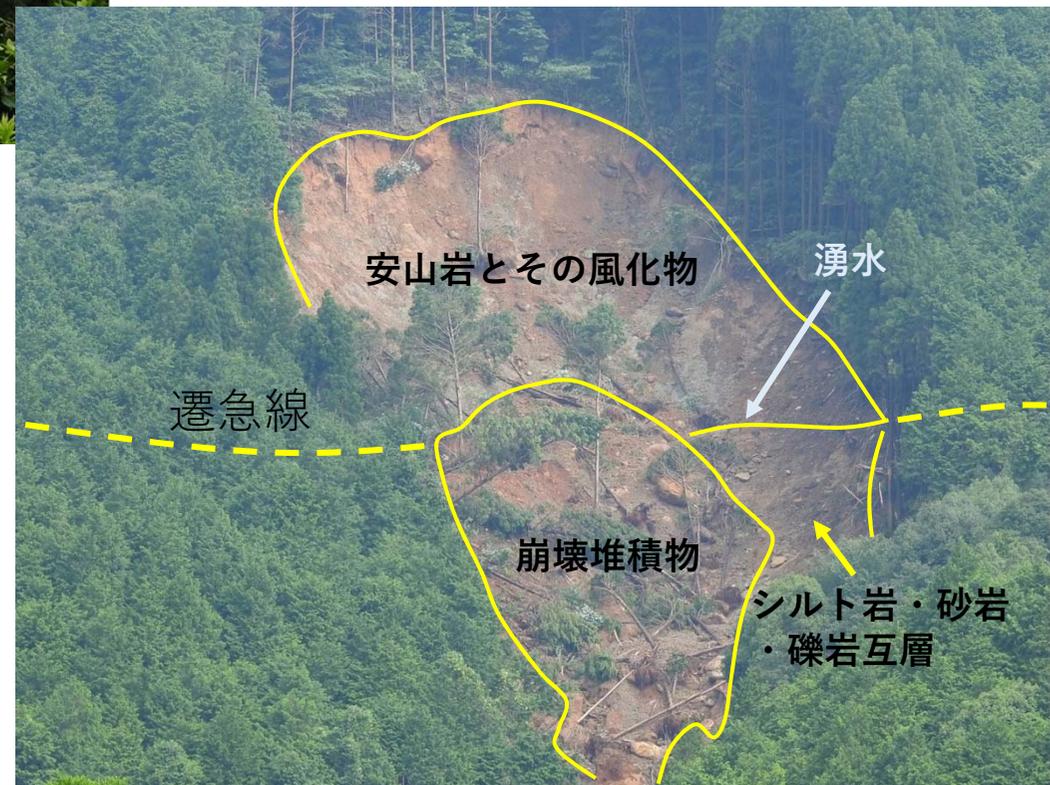
平国上の崩壊源の幅は約40 m，厚さは最大6 mである．崩壊は標高約150 m付近を頂部として発生し，約140 mの標高差を500 m以上流下した．遠方より地形を観察すると，崩壊発生源を明瞭な遷急線が横断していたと考えられ，これは次のスライドで述べる灰白色安山岩（なおこの岩石が安山岩であるかは同定はできていないがここではこのように呼ぶ）とその下方の堆積岩類との境界と一致する．

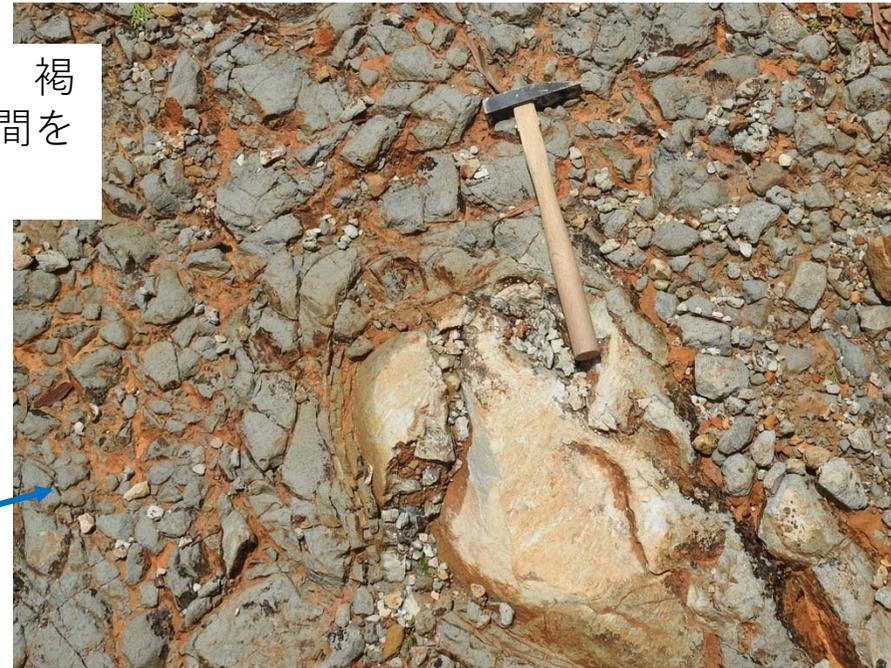
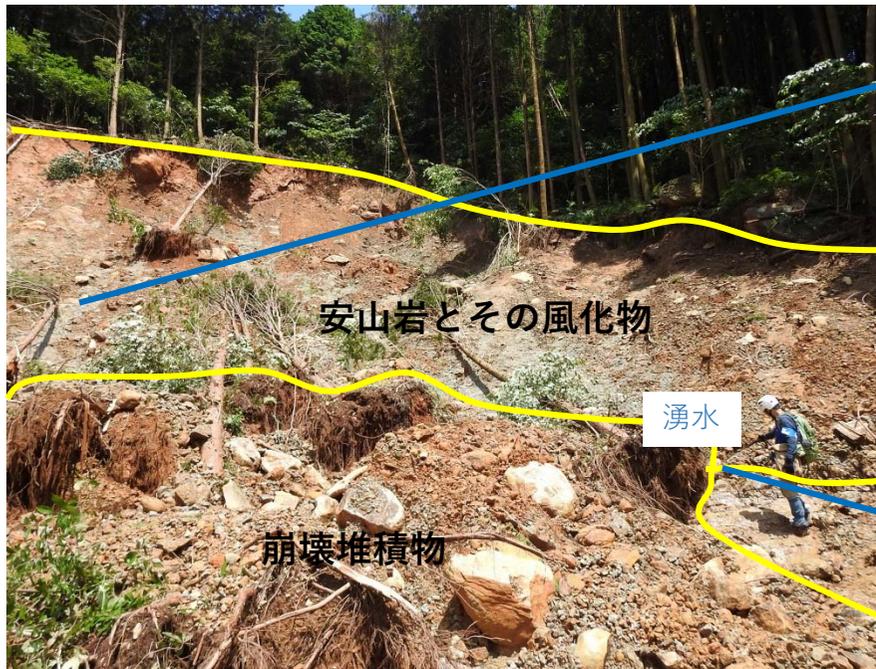
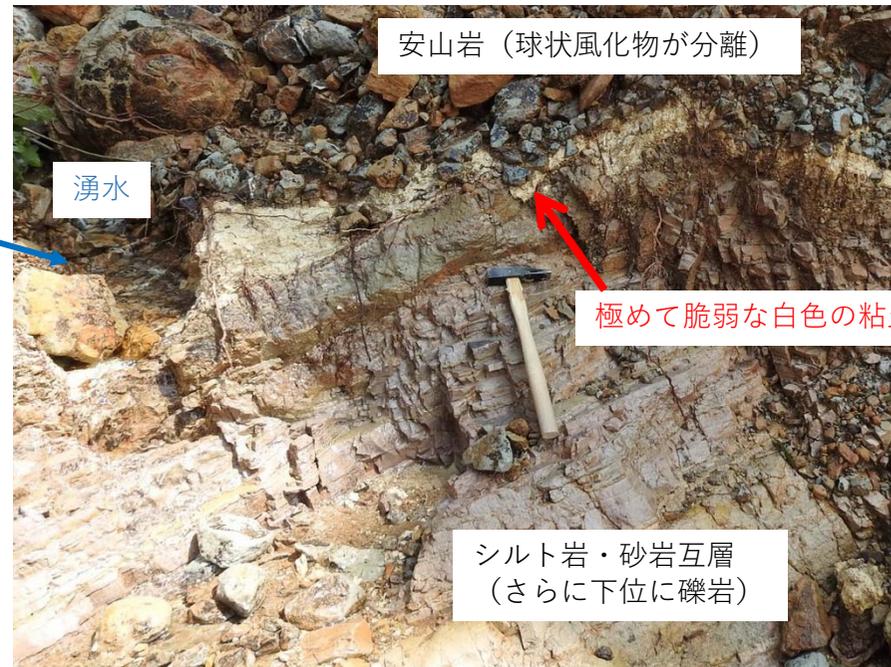
灰白色安山岩は球状風化をしており、褐色の粘土・シルト分が分離した岩石の間を埋めている。

現地では湧水が安山岩層の底面付近にあり、その下方の極めて脆弱な白色の粘土層を湧水が侵食していた。この粘土層については今後分析を行う予定である。

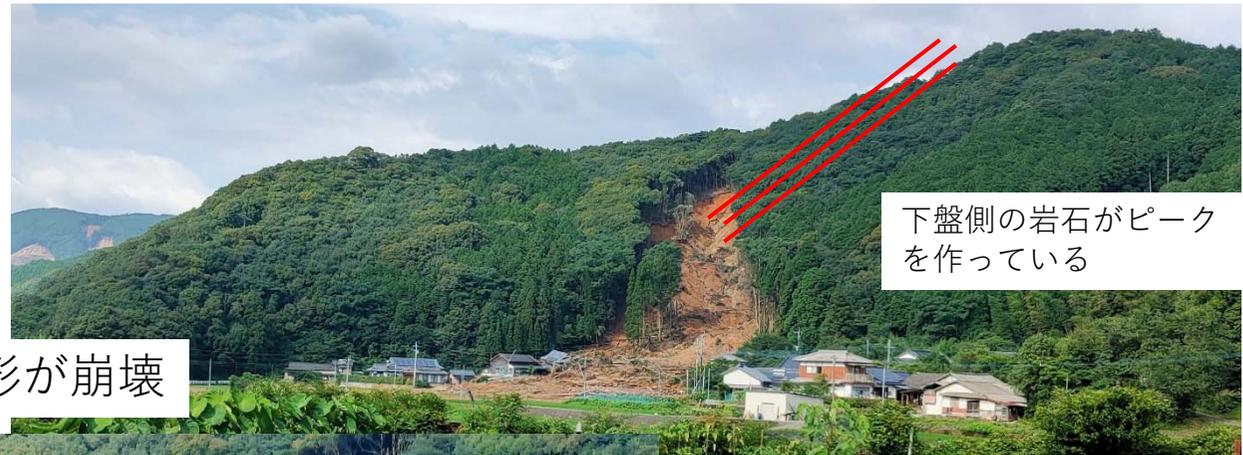
②芦北町牛淵

崩壊幅は最大約50 m
崩壊深は最大約10 m

ゆるい谷地形が崩壊

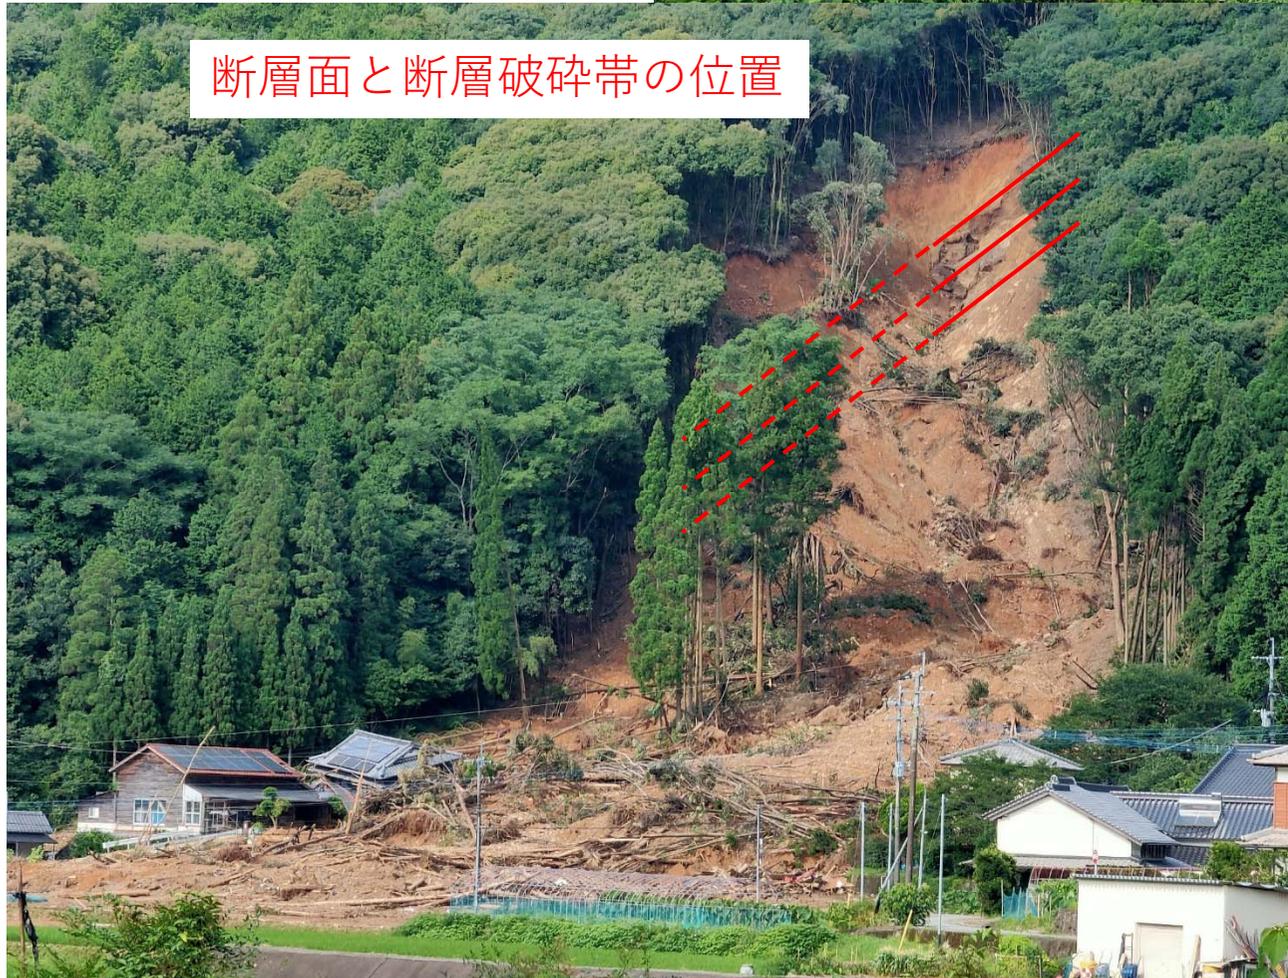
下盤側の岩石がピークを作っている

断層面と断層破碎帯の位置

崩壊源の頂部付近に平行に顕著な断層面を含む破碎帯が露出し、その下盤には比較的新鮮で亀裂の少ない砂岩・泥岩が露出する。一方で、断層の上盤には破碎されたチャートや、脆弱な鉱物脈や亀裂を含み強く風化した砂岩が露出する。下方に達した泥流は角～亜角礫を多く含むものの砂粒径以下の画分が多い。

上盤が強い風化を受けて脆弱化しており、崩壊時に粉碎されて泥流が発生したと考えられる。

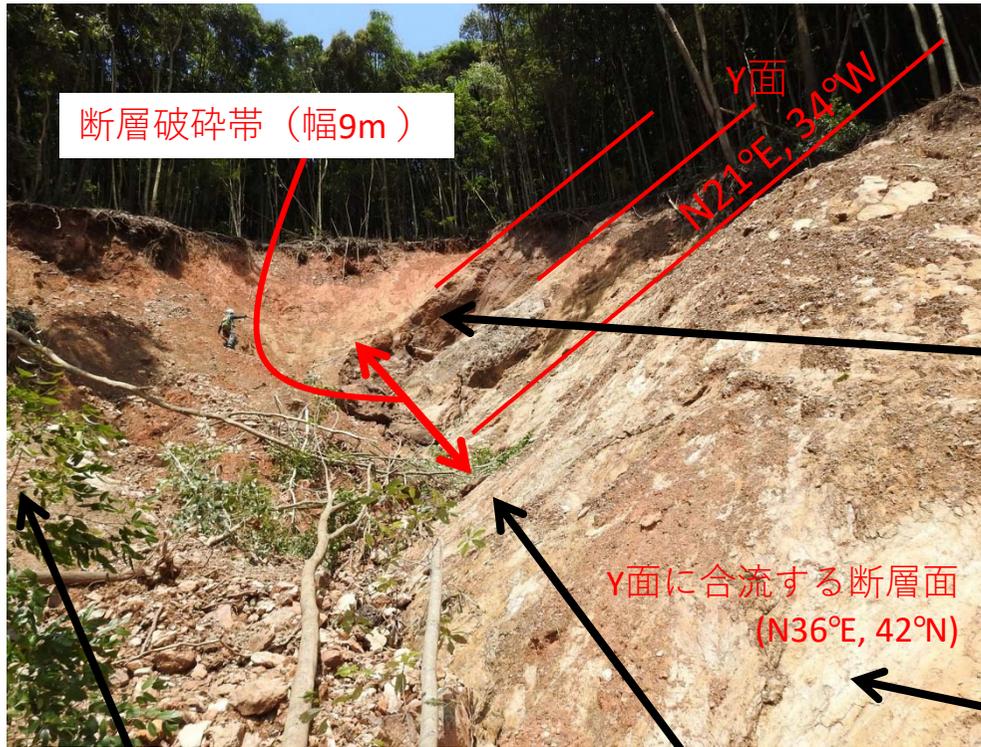
チャートを含む断層角礫岩

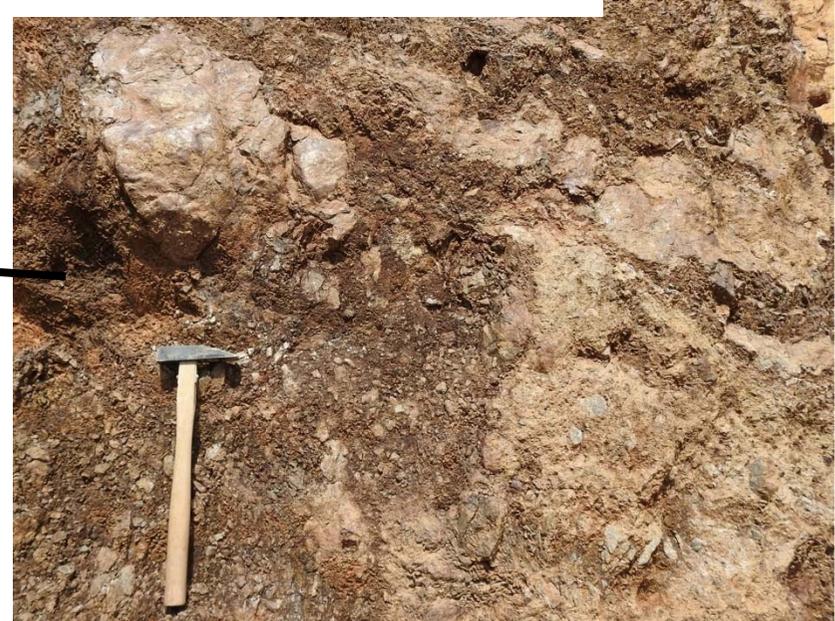
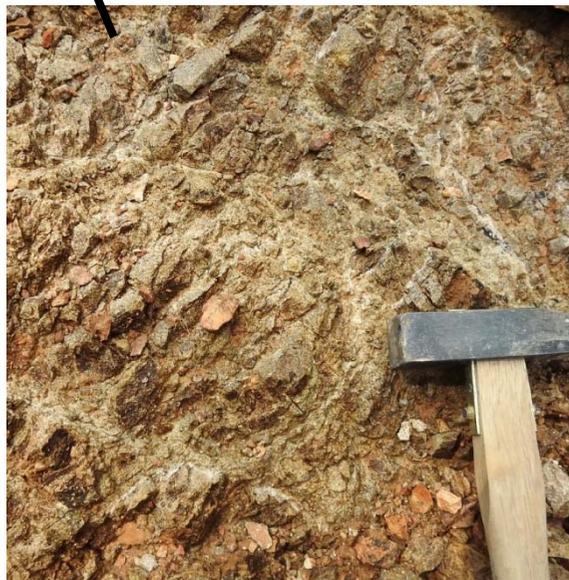
砂岩の亀裂を充填する鉱物脈

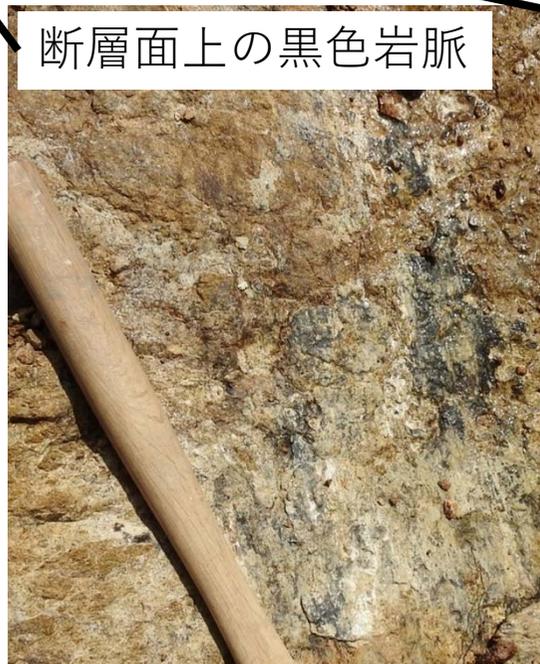
断層面上の黒色岩脈

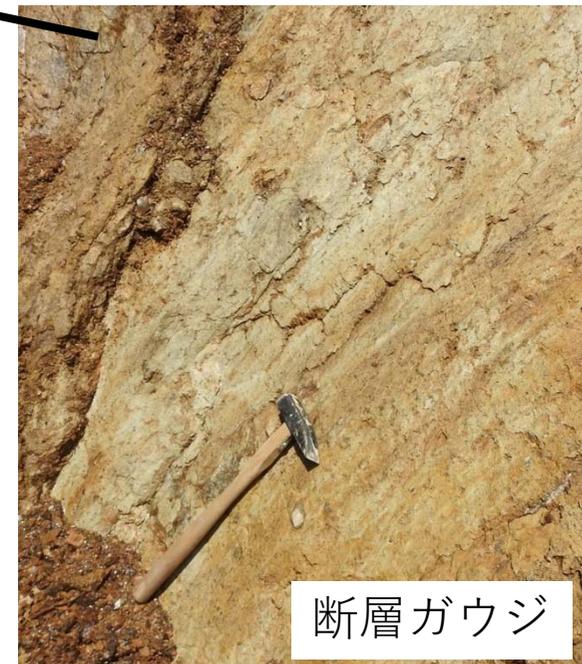
断層ガウジ

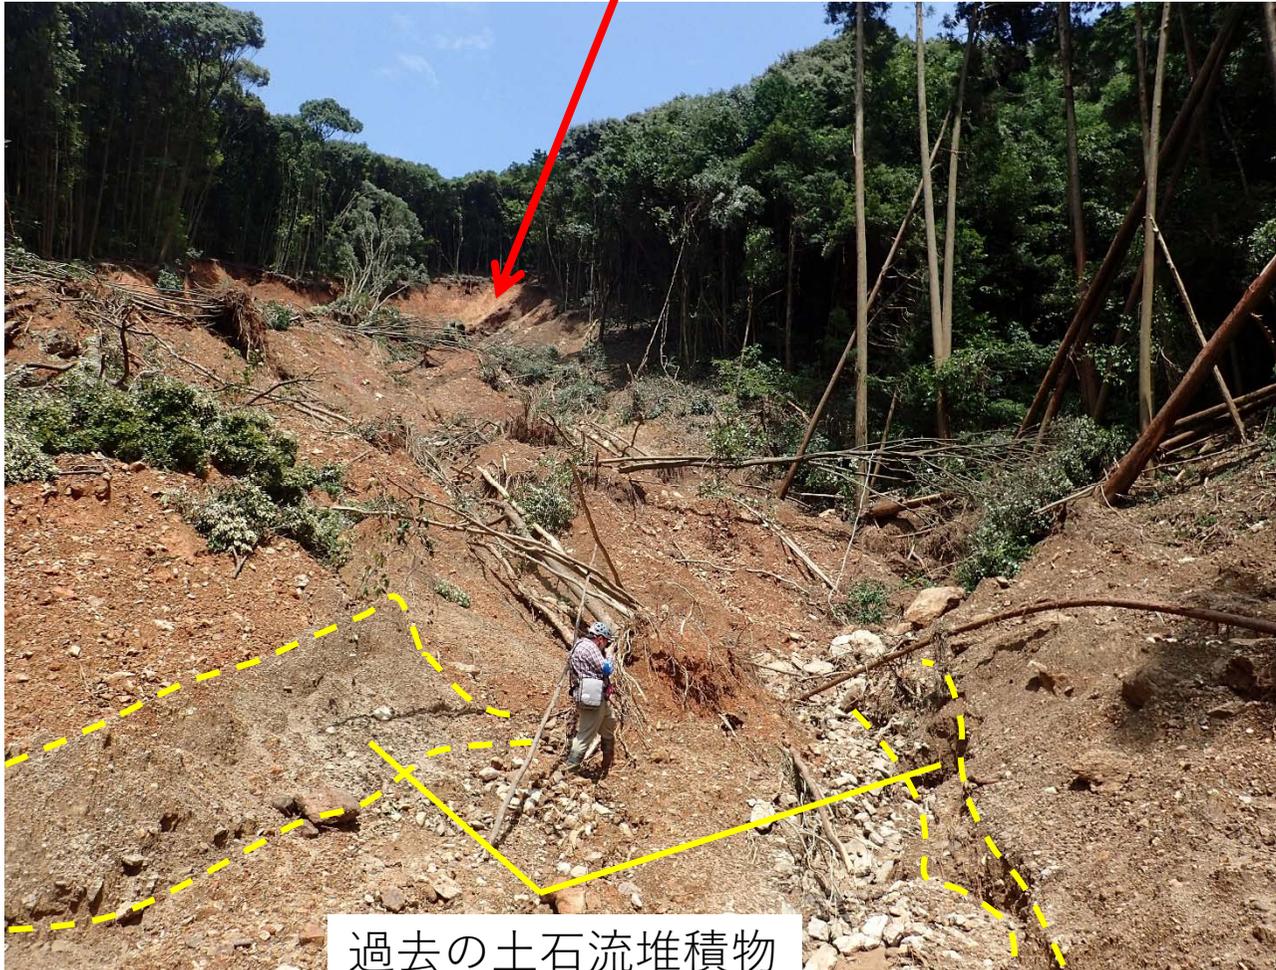
崩壊源

過去の土石流堆積物

崩壊地下方の沢沿い周辺に多量の角礫を含む土石流堆積物が露出する。

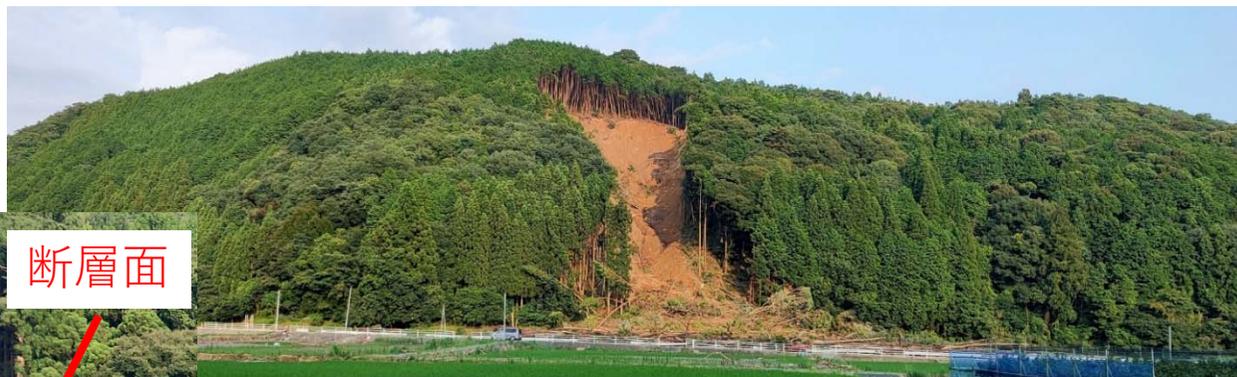
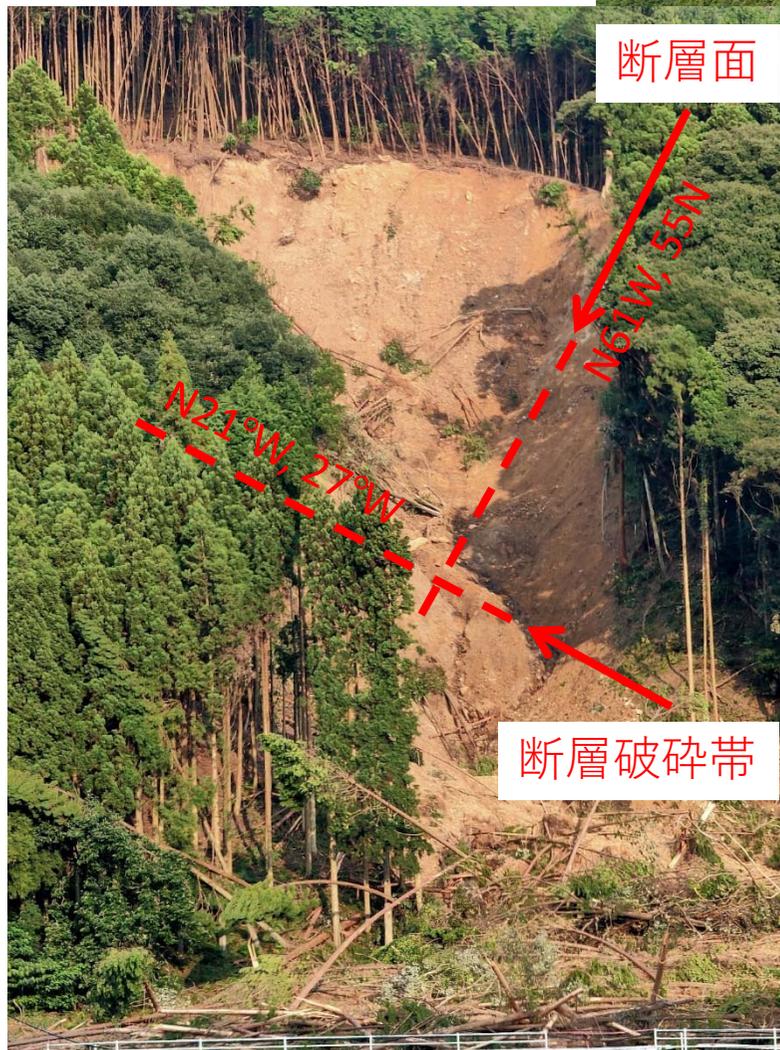
③ 芦北町宮浦

崩壊幅は最大約50 m
崩壊深は最大約10 m

ゆるい谷地形が崩壊し，出口が細くなる．

牛淵の崩壊と同じく，顕著な鏡肌を持つ断層面が崩壊源頂部に露出しており，これが崩壊物質の分離面となった．加えて，崩壊源の下方底部にも顕著な破碎帯が認められた．この破碎帯は，前述の断層面と交差し，さらに北に接する比較的平滑な斜面を形成している可能性がある（ただし，断層面が露出しているかどうかは未確認である）．従って，宮浦の崩壊は2つの断層面に挟まれたくさび破壊である可能性がある．

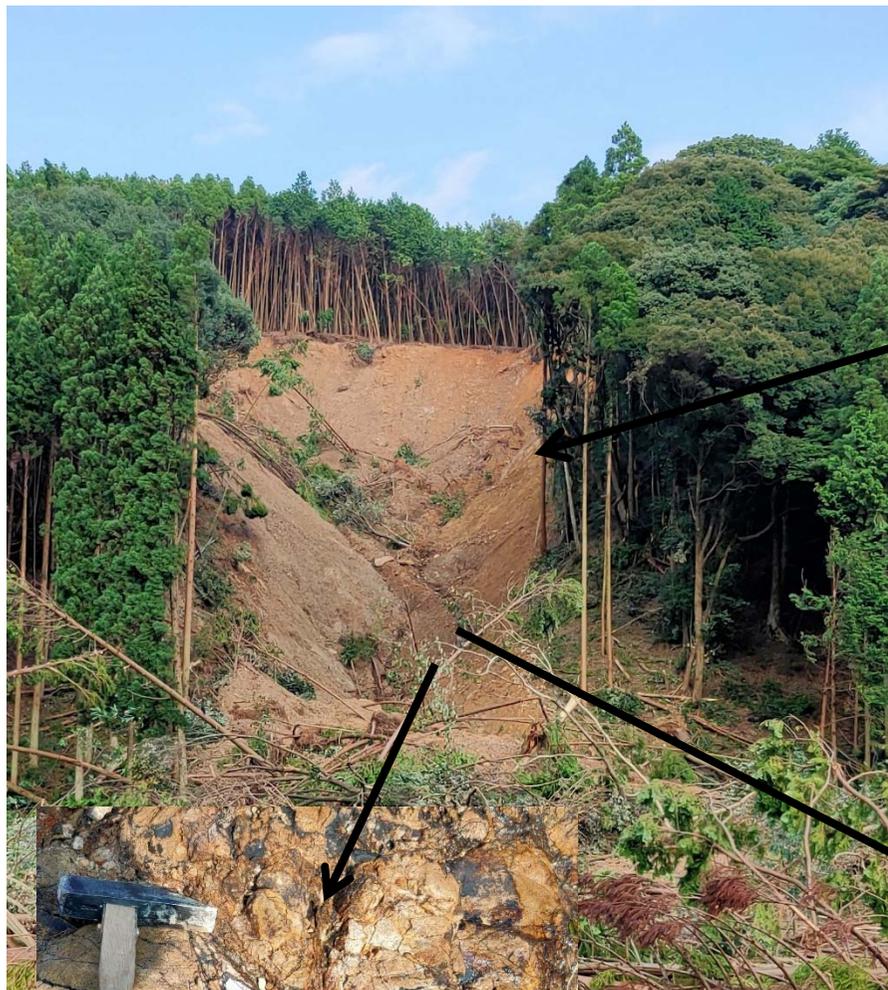
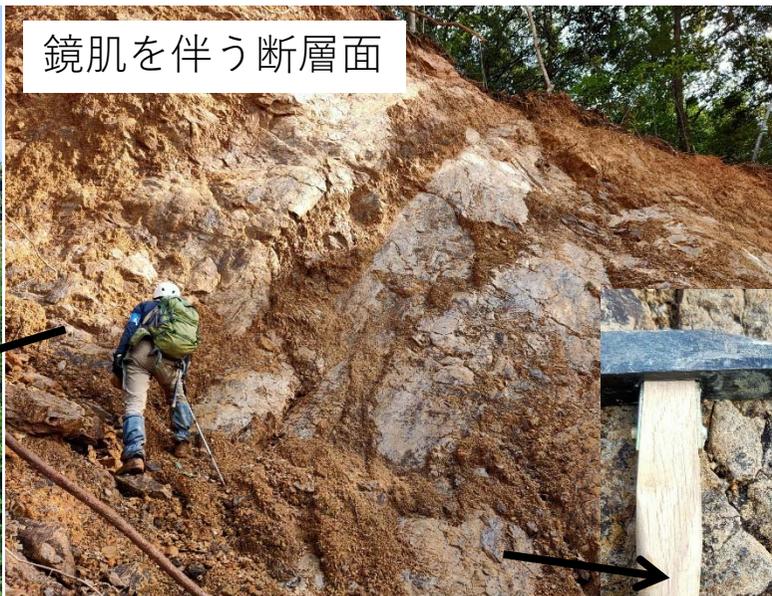
崩壊物質はほとんど砂岩であるが，砂岩には網目状に亀裂が形成されており（脆弱な黒色の鉱物脈も発達），そのために強い風化を受けていたと思われる．下方まで流下した物質は砂粒径以下の画分が多く，牛淵と同じく崩壊時に粉碎され泥流化したと考えられる．

鏡肌を伴う断層面

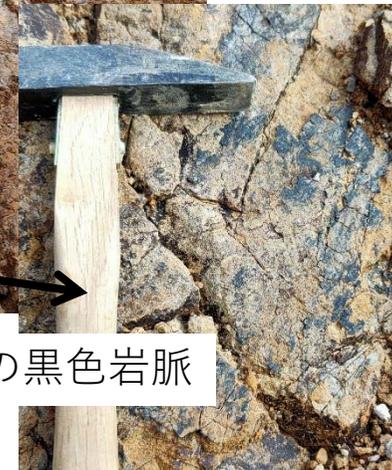
断層面上の黒色岩脈

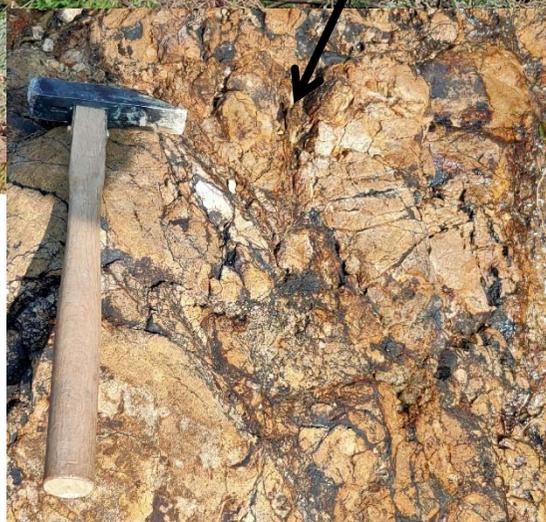
亀裂（黒色の鉱物を網目状に含む）砂岩

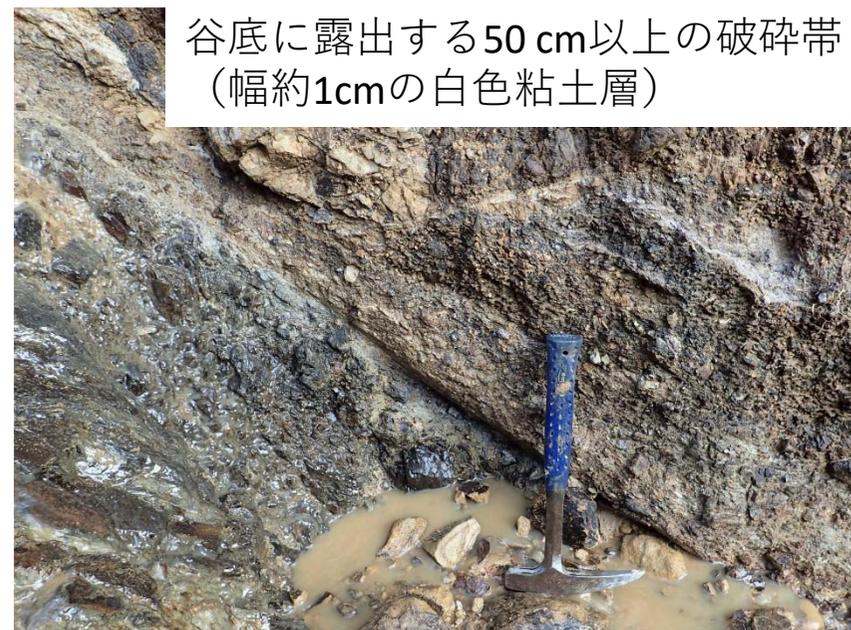
谷底に露出する50 cm以上の破碎帯
(幅約1cmの白色粘土層)

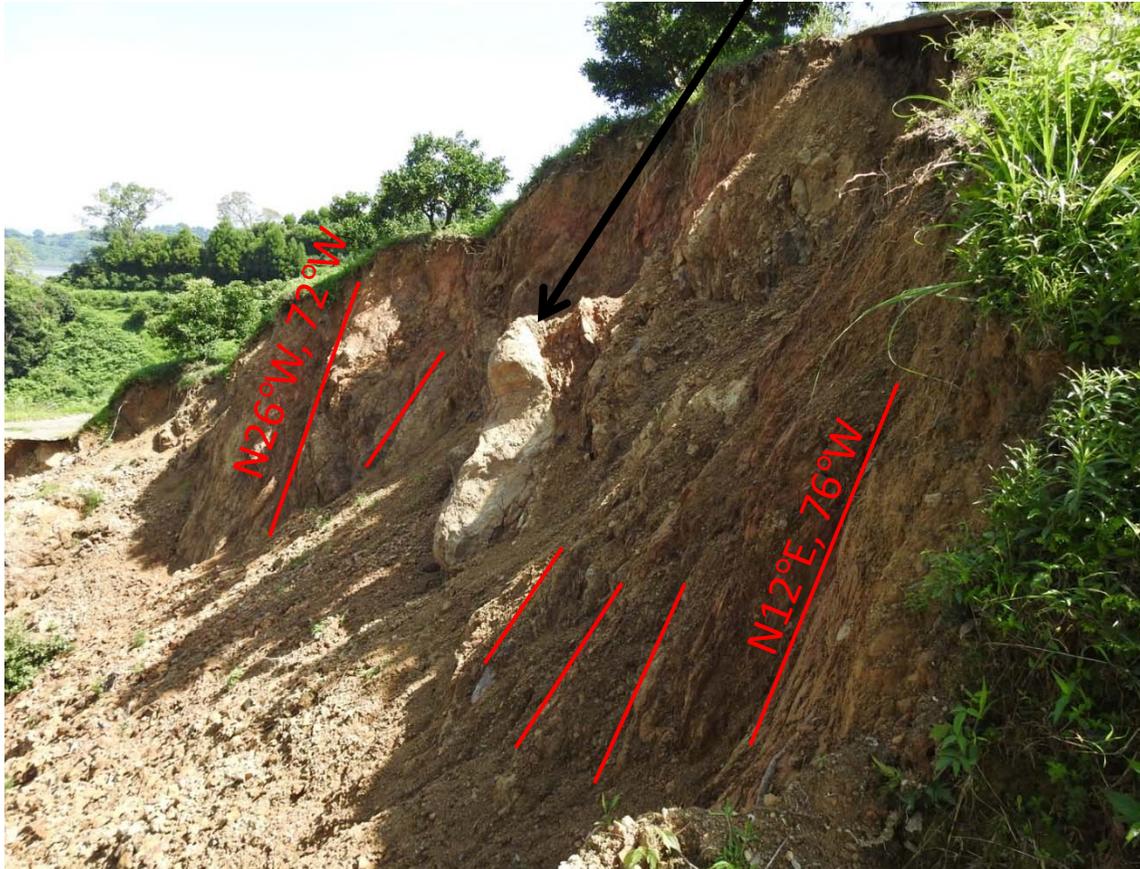
左の崩壊は崩壊幅は最大約25 m,
崩壊深は最大約3 m
主要部は12 m落下

ブロック (岩種は未確認)

泥岩基質に富む混在岩が認められ、基質部には複数の方向の鉛直に近い姿勢のせん断面が認められる。

全体的には深層まで風化しているが、せん断面などの構造は失われておらず、岩盤崩壊につながった。
