2024年能登半島地震に伴う 地震火災・津波火災について (速報)

2024.02.09

西野智研 (京都大学防災研究所)

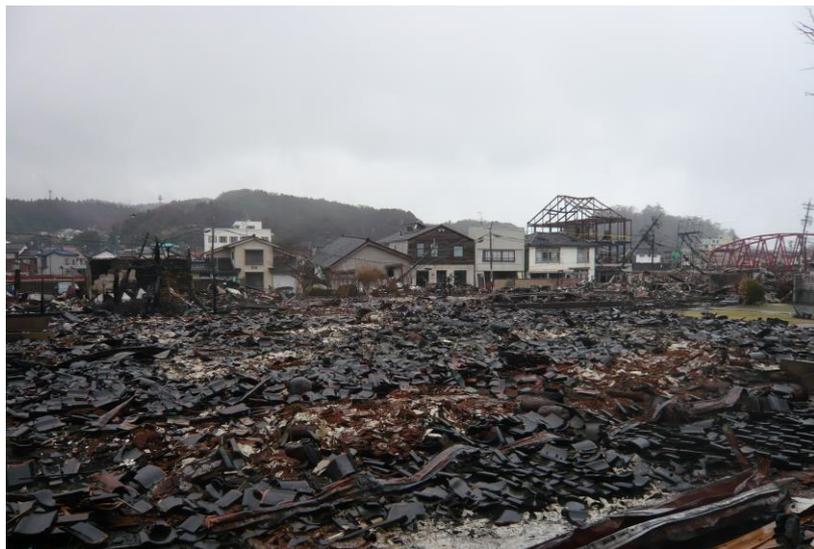
焼失範囲南西側：右奥の鉄骨造から左は火災被害なし

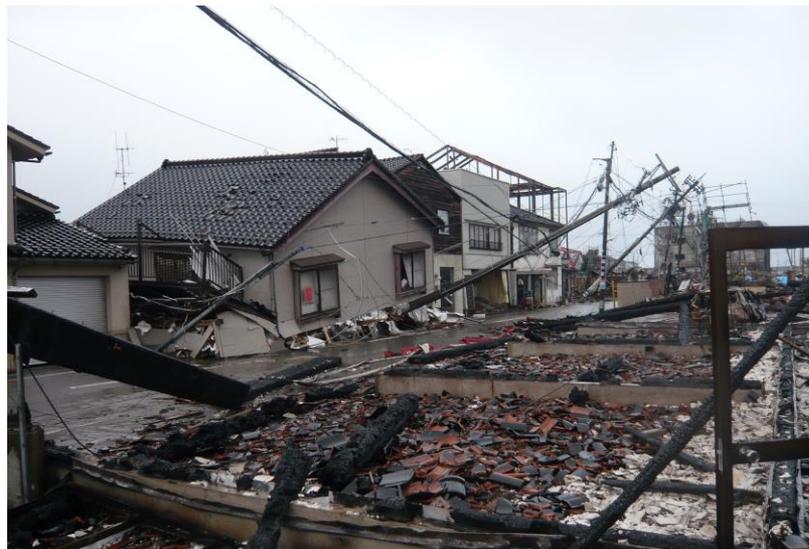
複数の電柱の倒壊による道路閉塞

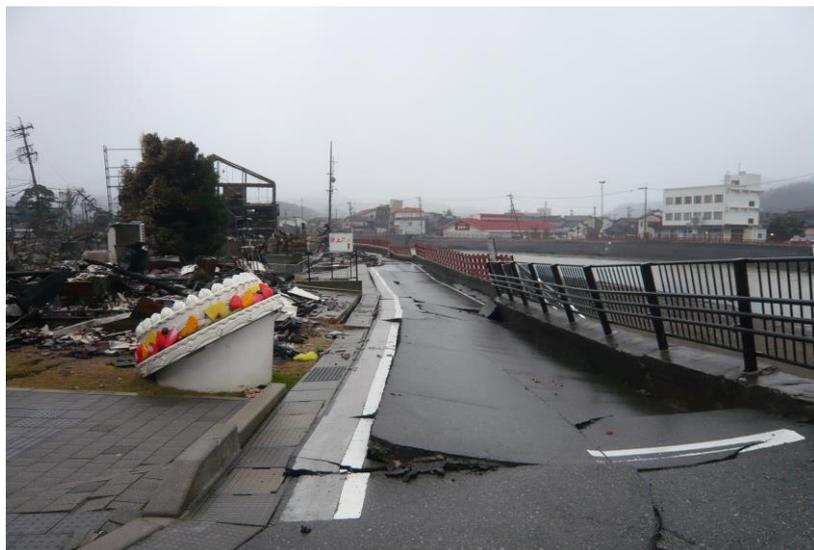
河原田川沿いの道路の隆起と護岸外壁の傾斜

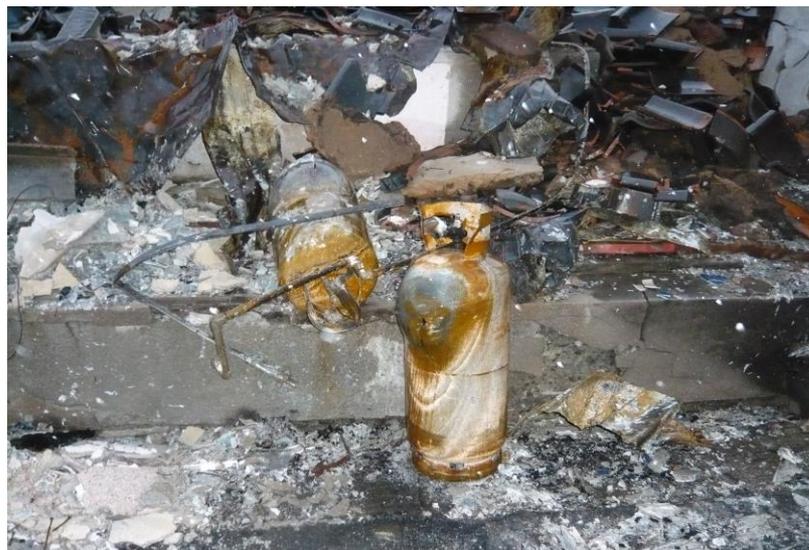
加熱で変形・亀裂の生じた家庭用プロパンガスボンベ

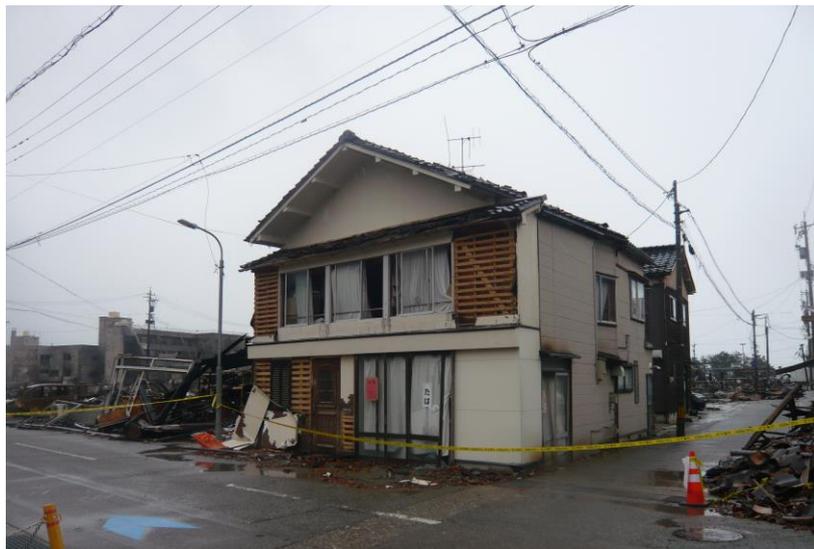
伊右工門小路（手前から右奥）付近の燃え止まり

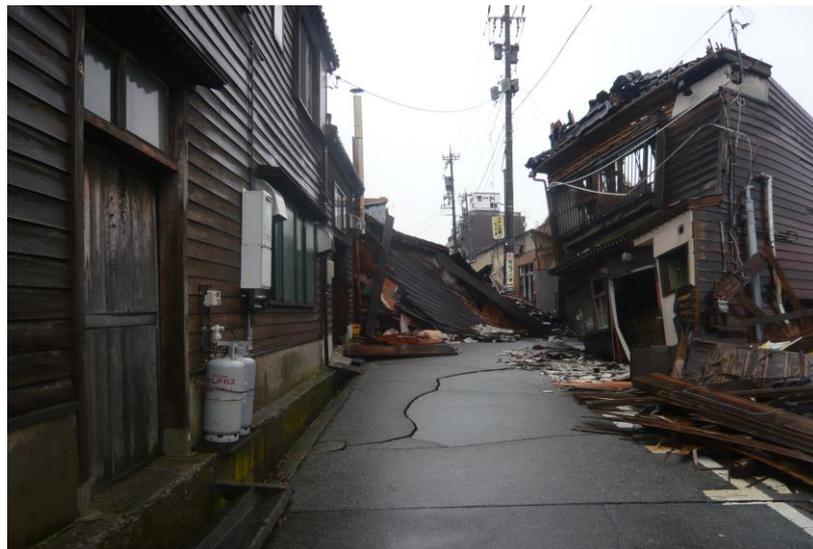
馬出し小路付近の燃え止まり（焼失範囲は右側）

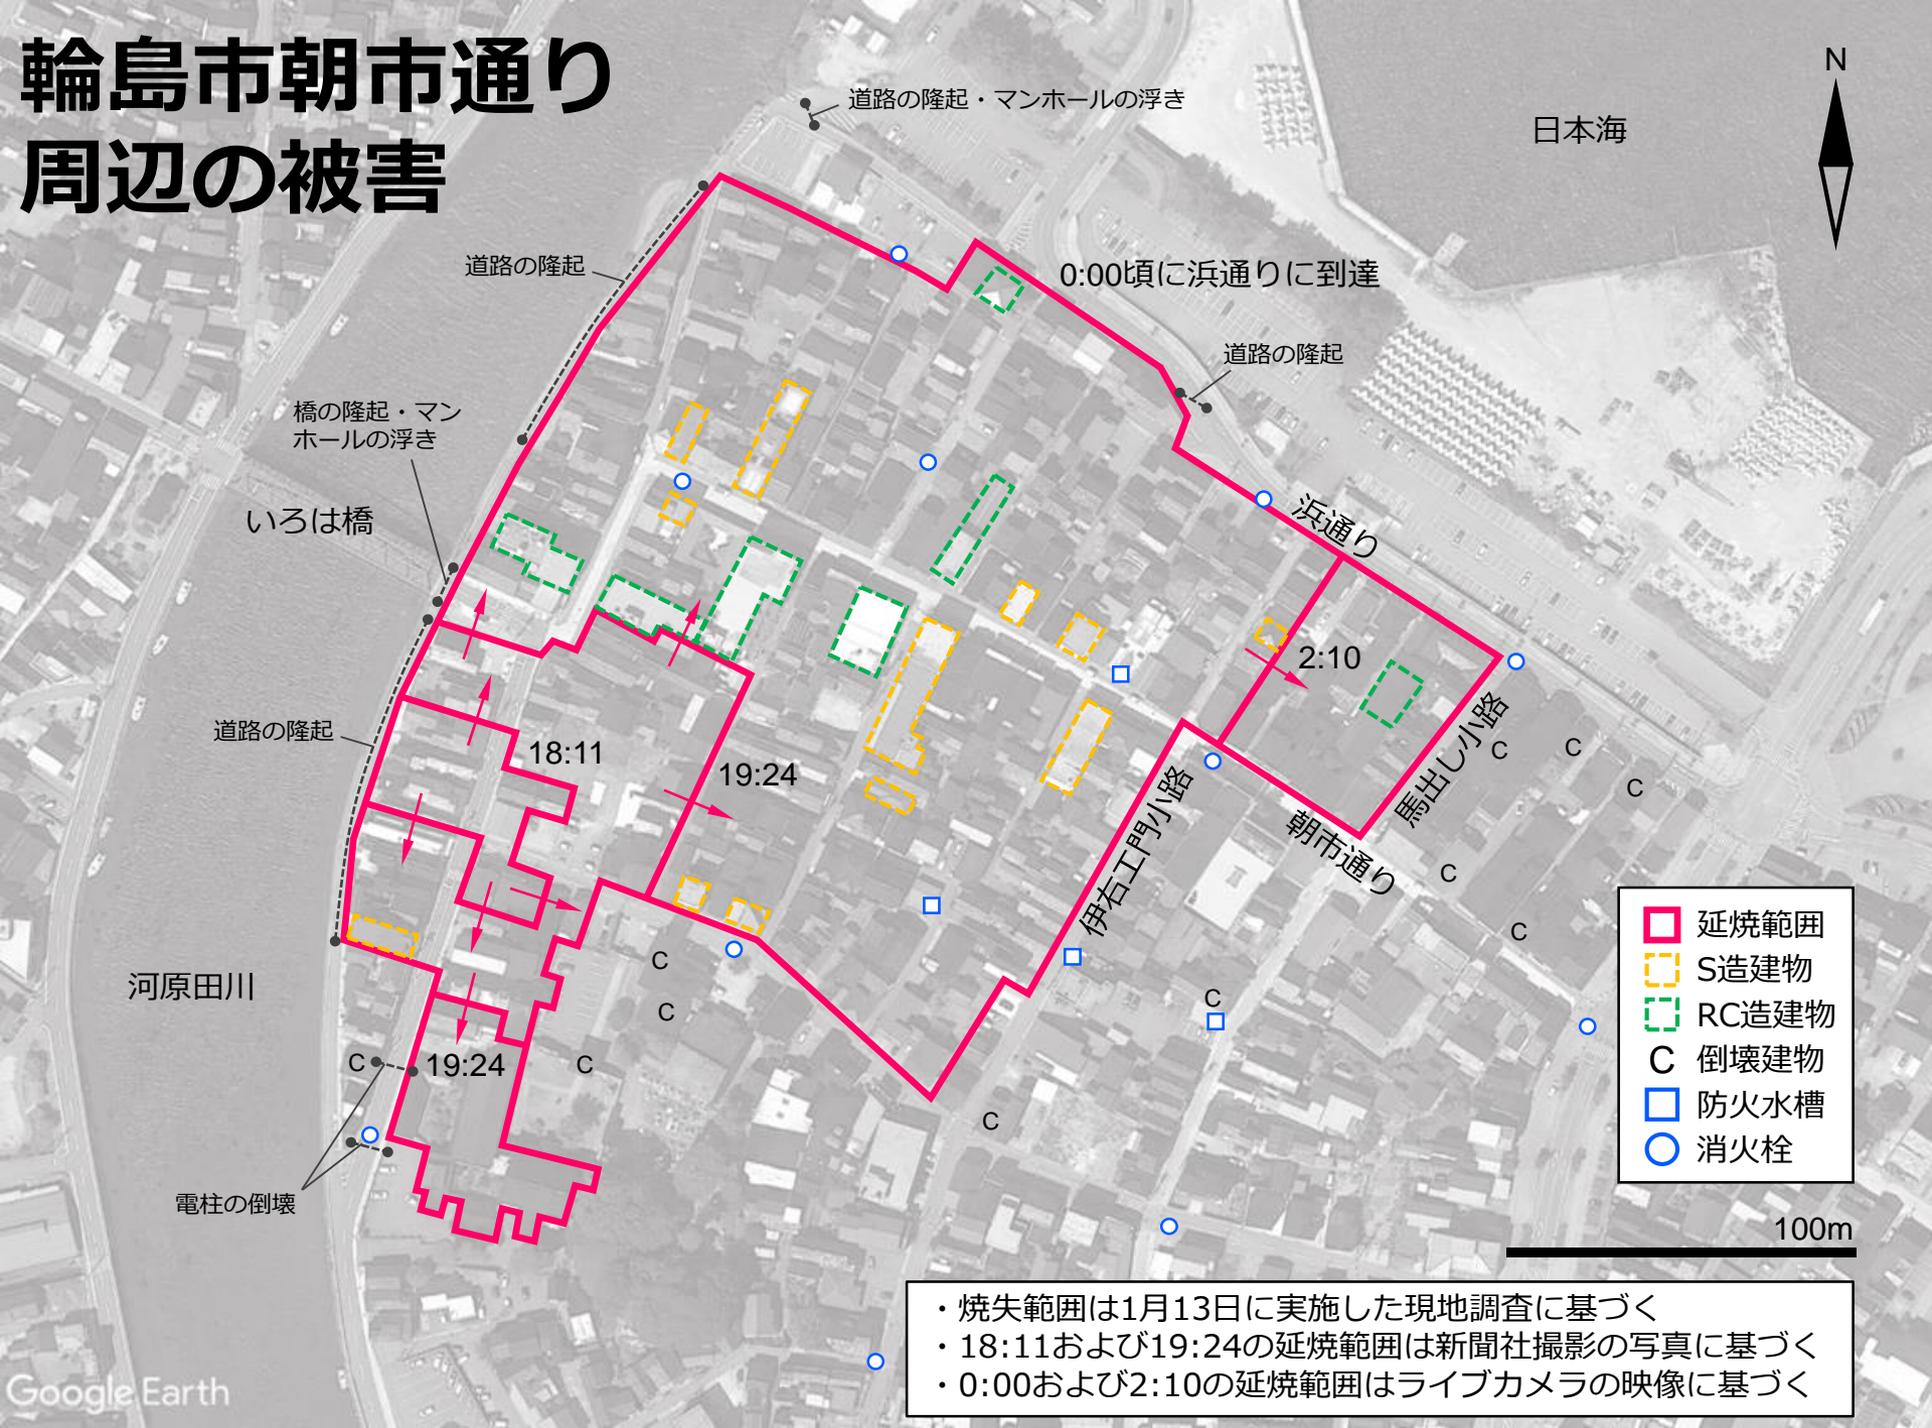
輪島市朝市通り 周辺の被害

- 津波の影響を受ける危険性が高かった、主に裸木造の建物で構成される沿岸市街地での火災で、地震動⇒大津波警報⇒出火⇒延焼拡大⇒津波警報⇒津波注意報⇒鎮圧、のシーケンス。最終的に浸水なし
- ほぼ無風（弱い南風）時の火災で、延焼方向（川のある西を除く全方向への拡大）や延焼速度（約30m/h）に特異な点はない。不燃構造（RCやS）の建物であっても外壁開口部が延焼経路となって延焼を阻止できていない可能性や、加熱により家庭用のLPGボンベから噴出したプロパンガスが延焼を助長していた可能性がある
- 大津波警報の発令下であり住民・消防隊とも津波への対応が必要であったことが、火災覚知の遅延要因となった可能性がある。また、沿岸部での消防活動の実施判断も難しく、津波の影響で川や海などの自然水利からの取水も難しかったと推測される
- これらの要因に加え、道路の隆起等の被害によりポンプ車が限られた（20時15分時点でポンプ車3台が現場に到着¹⁾）ことで劣勢ではあったが、大津波警報（や津波警報）の発令下という難しい状況にもかかわらず消防活動を展開したことは、伊右工門小路や馬出し小路での延焼阻止につながっており、最終的な被害規模の抑制に貢献した可能性がある

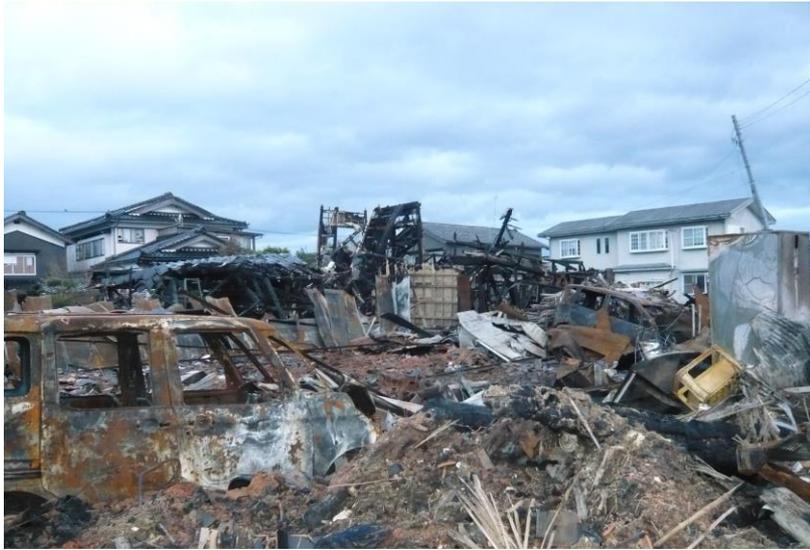
焼失範囲に残る焼けた木造家屋と自動車

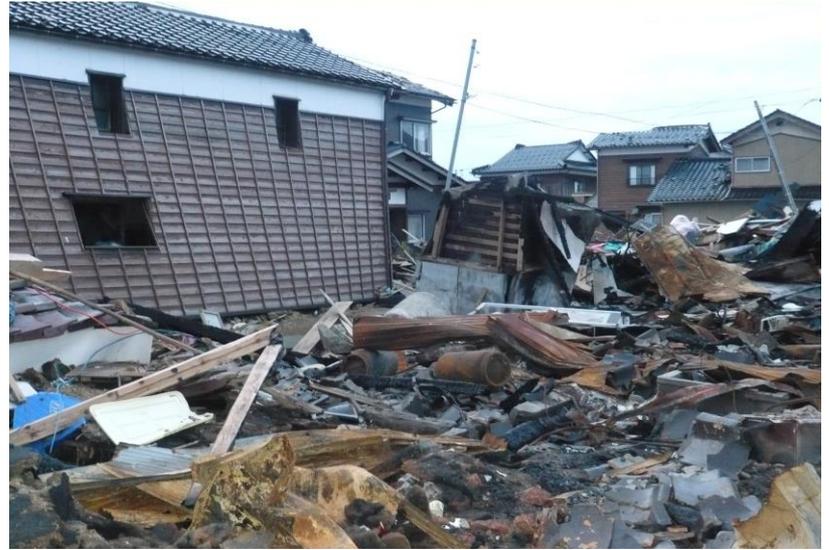
焼けた家庭用プロパンガスボンベ

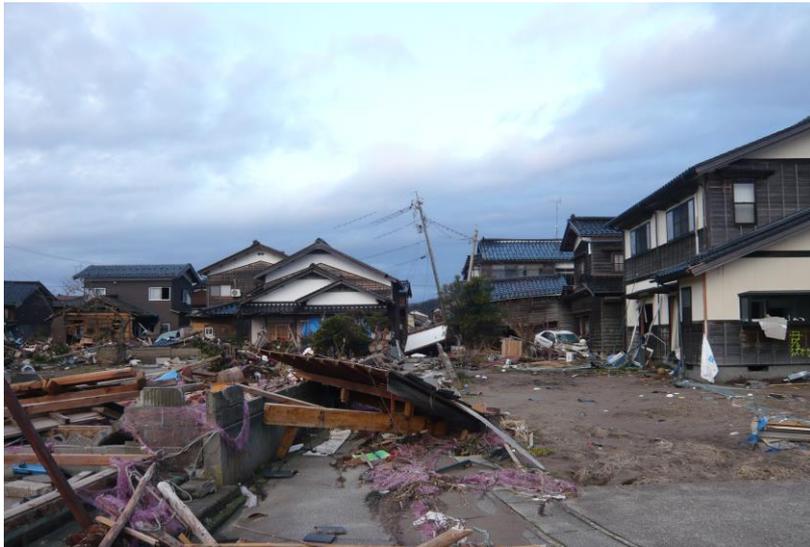
津波で流され通りに突っ込んだ建物（海側へ離れた所から）

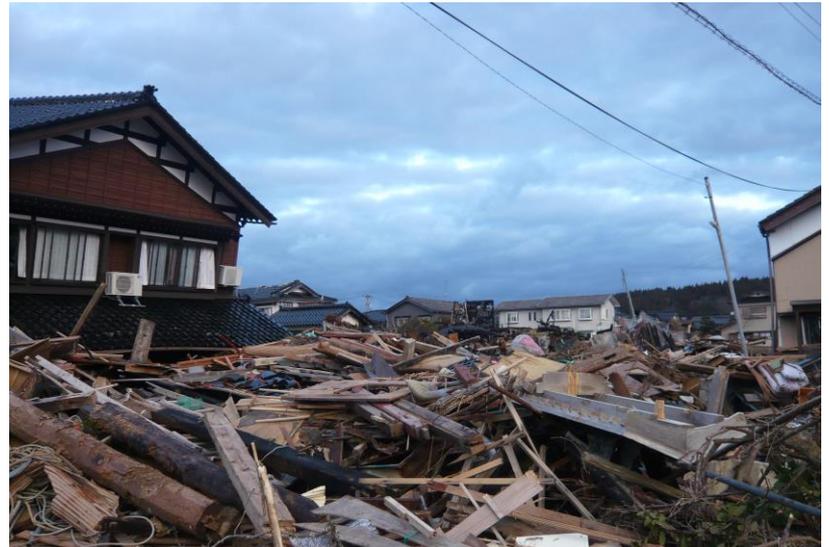
津波で流され集積した瓦礫（焼失範囲のすぐそば）

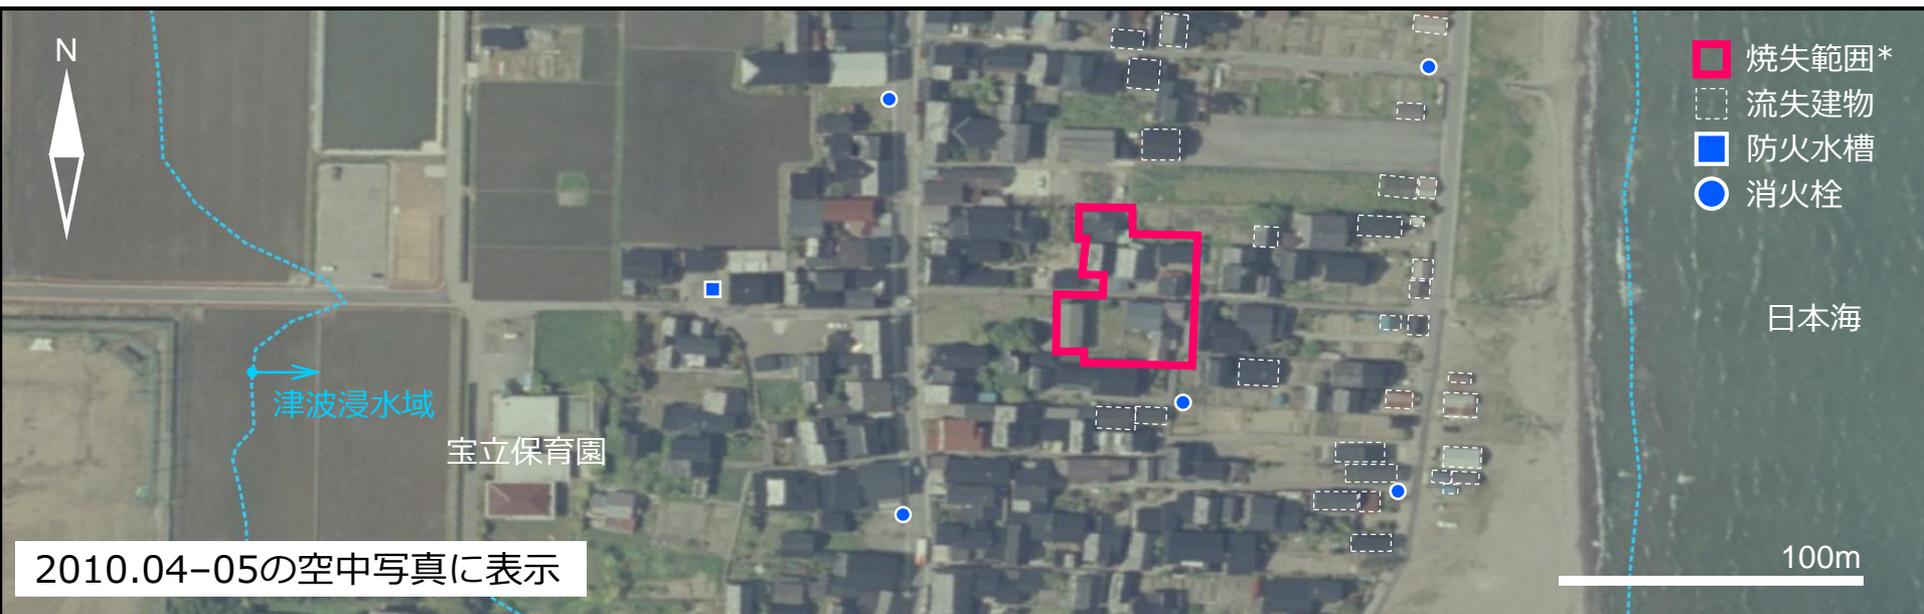
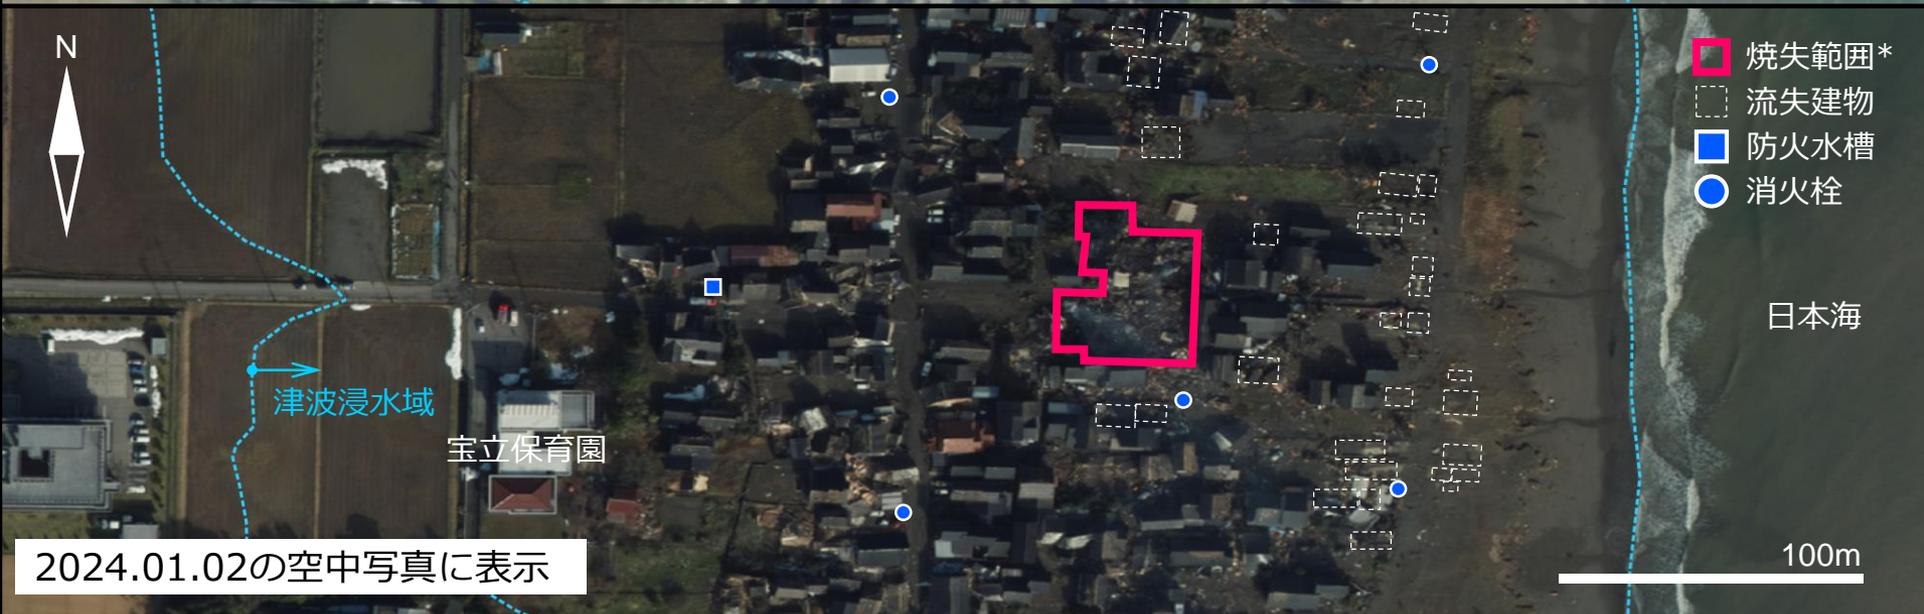
珠洲市宝立町鵜飼の被害

- 2011東北では、津波で流された家屋や自動車などが瓦礫となって浸水域の浅い所に集積し、そこで何らかの要因で出火、周辺の瓦礫や非流失家屋に燃え移って大規模化した事例（下図）が多数発生したが、似たようなことが起きた可能性が考えられる
- 2011東北での津波火災については、出火には津波で流された家庭用LPGボンベや車のガソリンタンクなど「津波の作用で可燃性ガスが生じるもの」が関係していると考えられており（あくまで仮説）、その後の燃え広がりには集積瓦礫や非流失家屋が関係する¹⁾

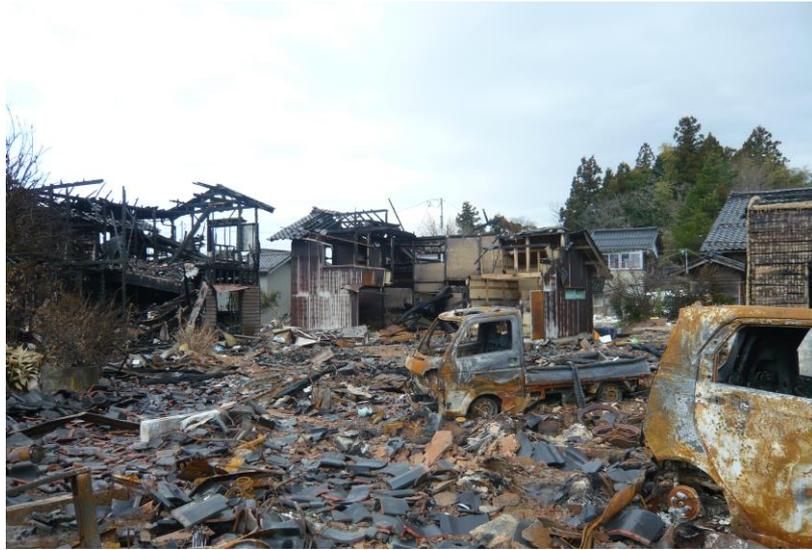
焼失範囲に残る焼けた木造家屋と自動車

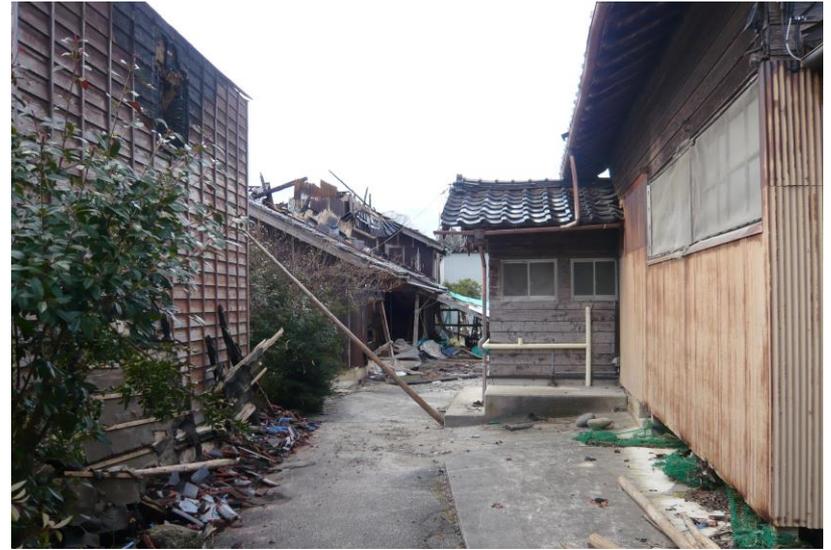
焼失範囲西側の燃え止まり

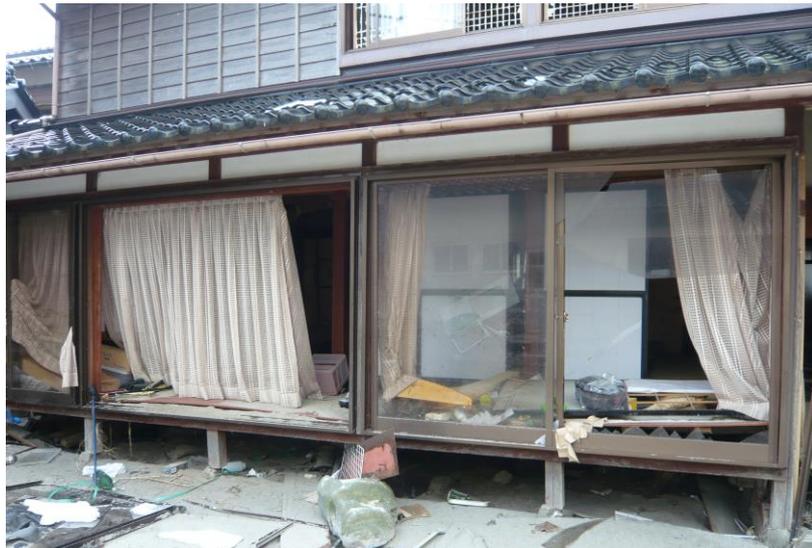
1階の窓ガラスや室内に残る浸水の痕跡（焼失範囲そば）

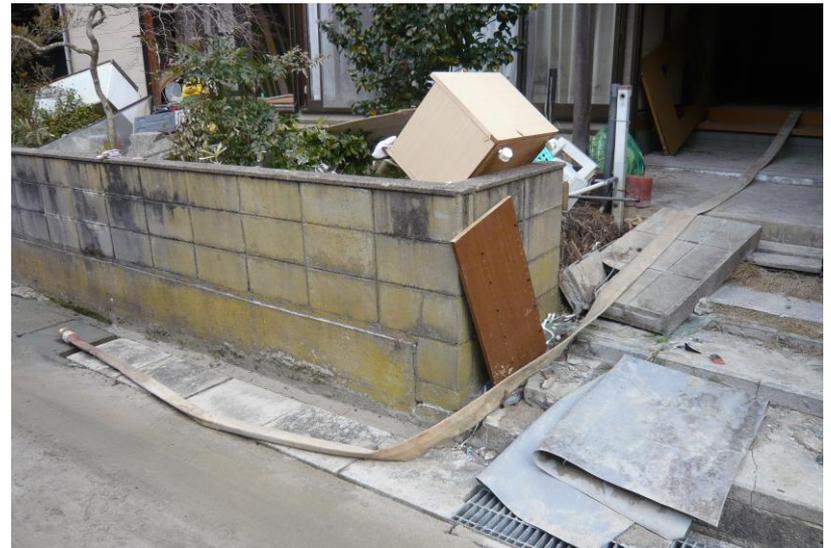
消火活動に使用したと思われるホース

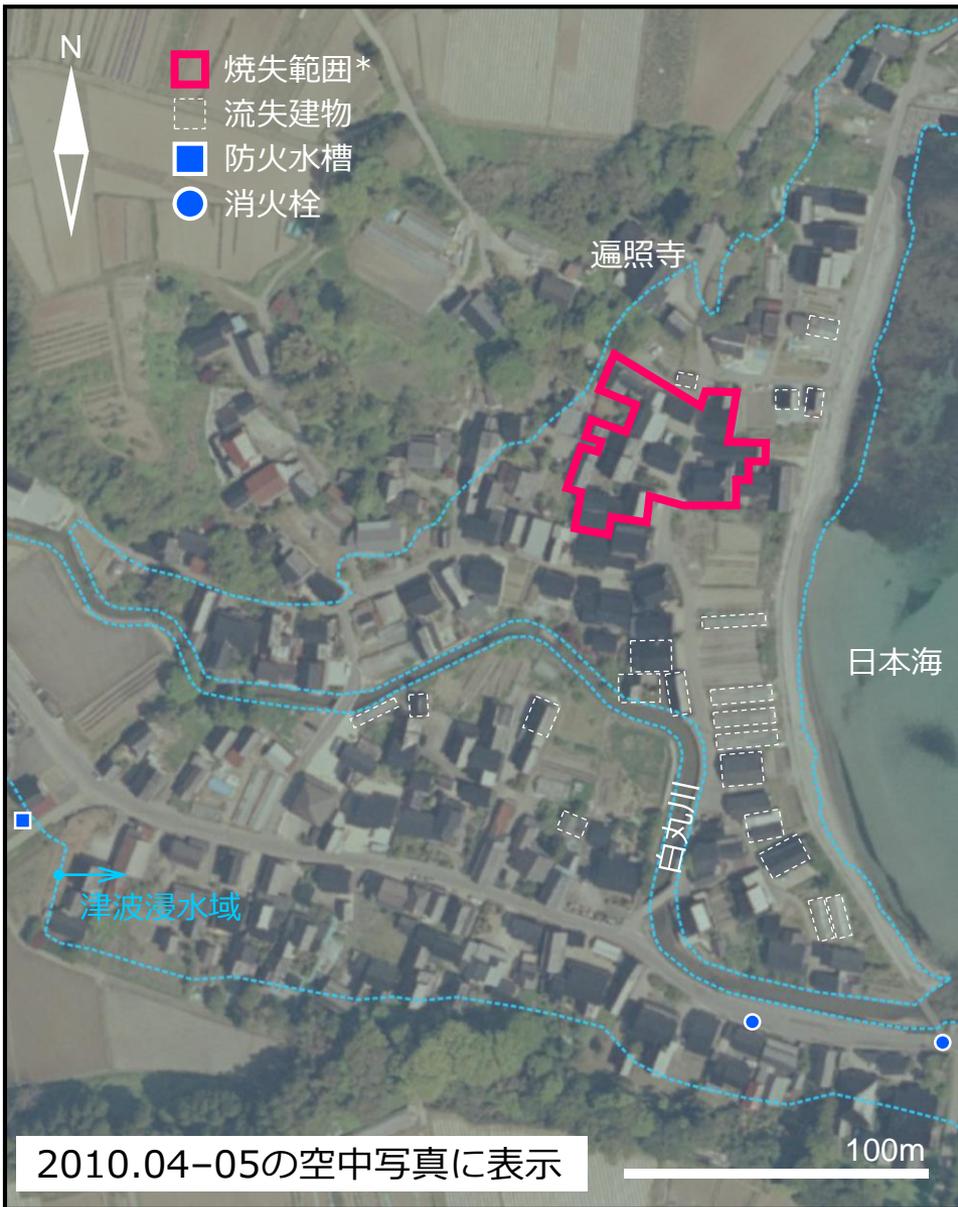
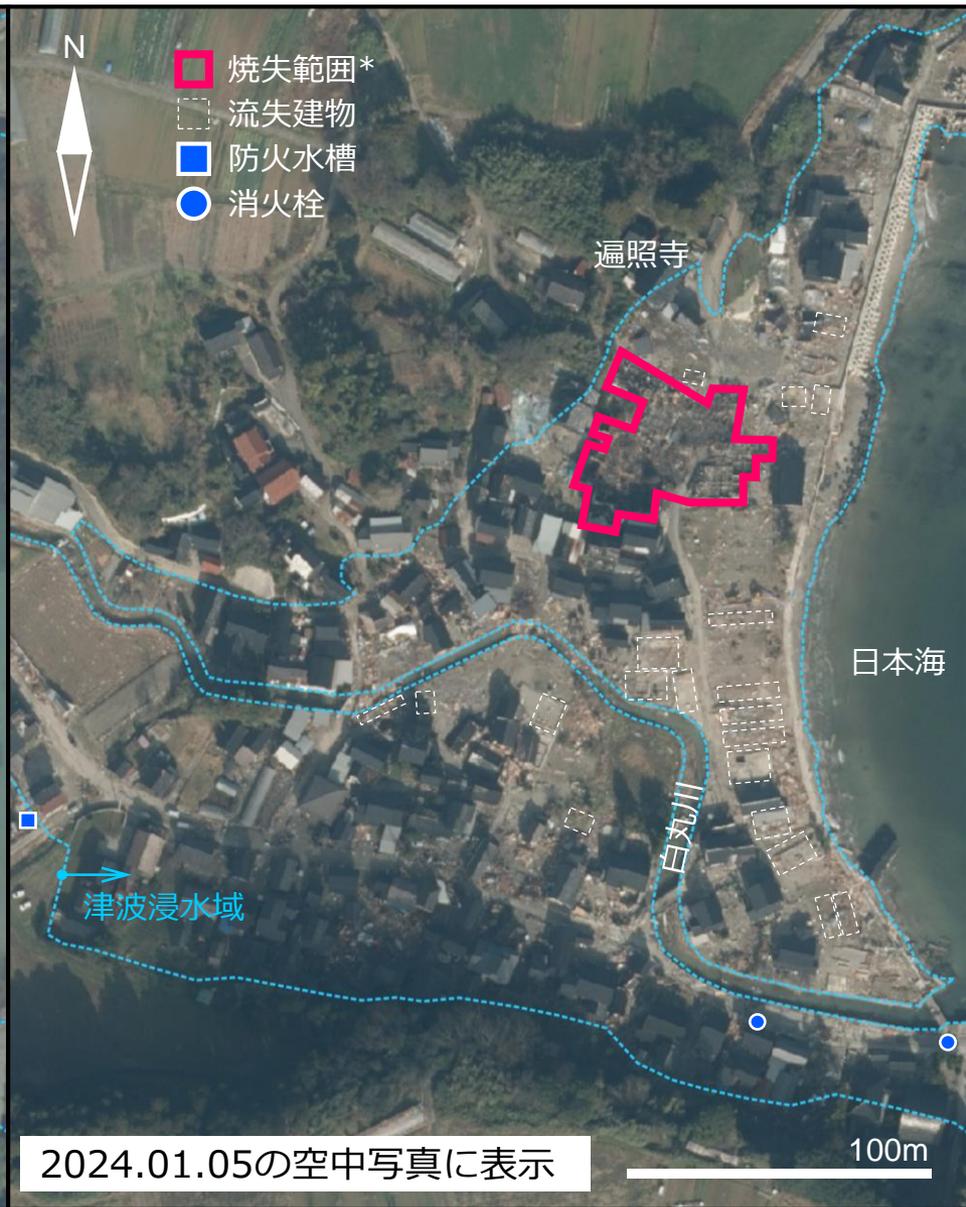
能登町白丸の被害

- 焼失範囲から少し離れた、海や川に近い所では建物が津波で流されているが、焼失範囲とその近隣は床上浸水であったと思われ、焼失範囲に元々あった建物は流されずに残存していた可能性が高い
- 出火が浸水や漂流物と関連しているかは分からない。焼失範囲にあった建物は主に裸木造であり、漂流物の集積やその影響がなかったとは言えないが、火災の性状は通常の延焼火災に近かったと思われ、10～20棟を焼いたと推定される
- 1月2日の朝に撮影された映像によると、焼失範囲の北、遍照寺の横に消防車両が部署し、水桶のようなもので水を確保し、ホースを延長して消火活動を行っていた様子が確認できる
