京都大学防災研究所報告会 「令和6年能登半島地震災害を理解する」

令和6年能登半島地震 非木造建物の被害と機能継続性

倉田真宏

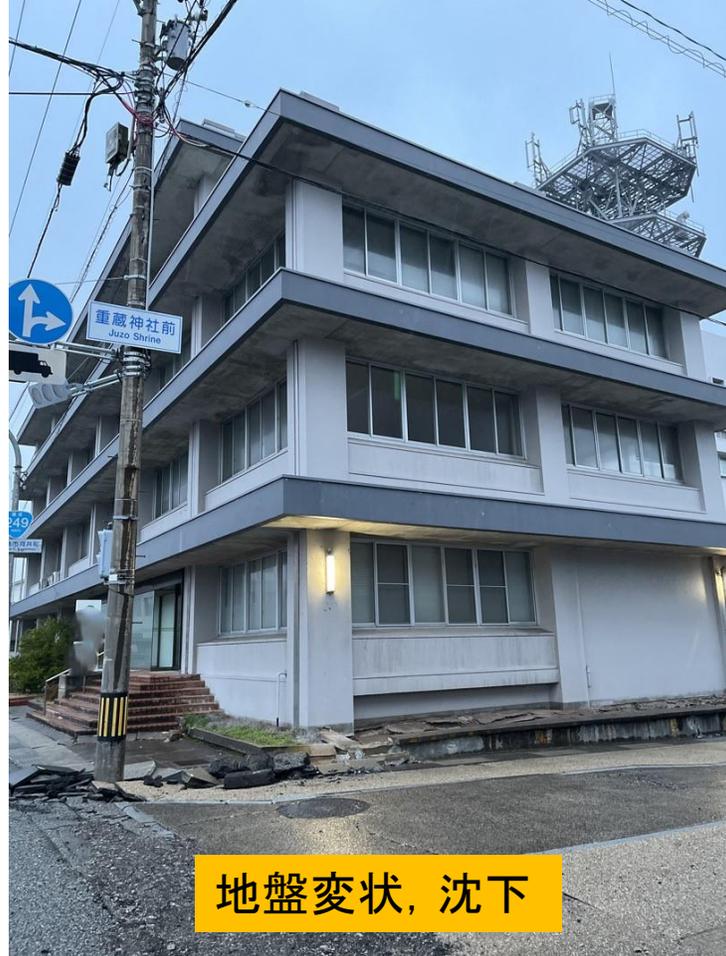
輪島(観測点+200m)

* 観測点周りは被害小

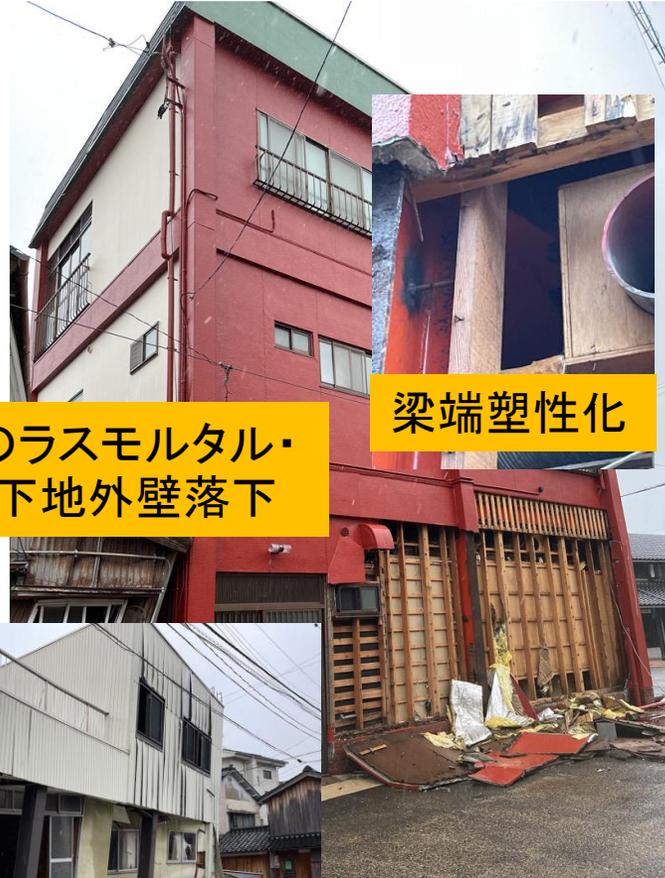
輪島(観測点+300m)

柱のラスモルタル・木下地外壁落下

梁端塑性化

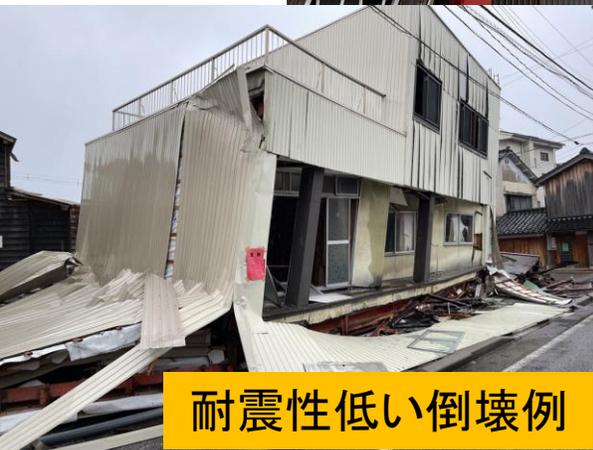
耐震性低い倒壊例

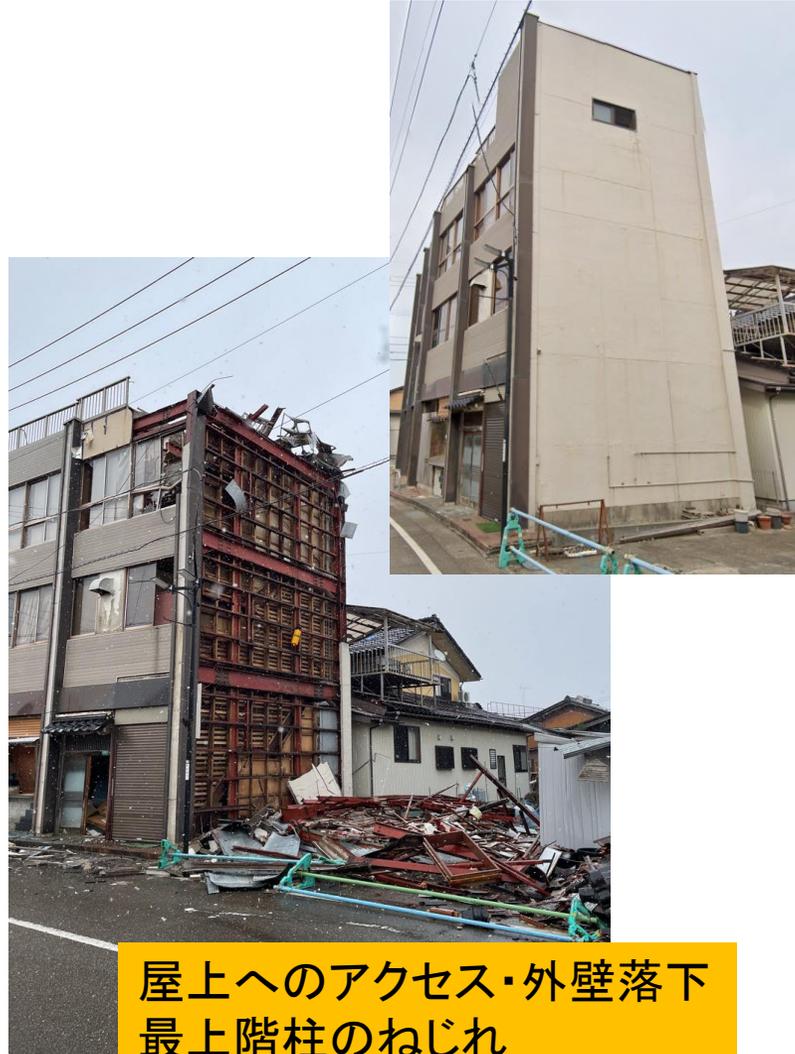
穴水(観測点+400m)

屋上へのアクセス・外壁落下
最上階柱のねじれ

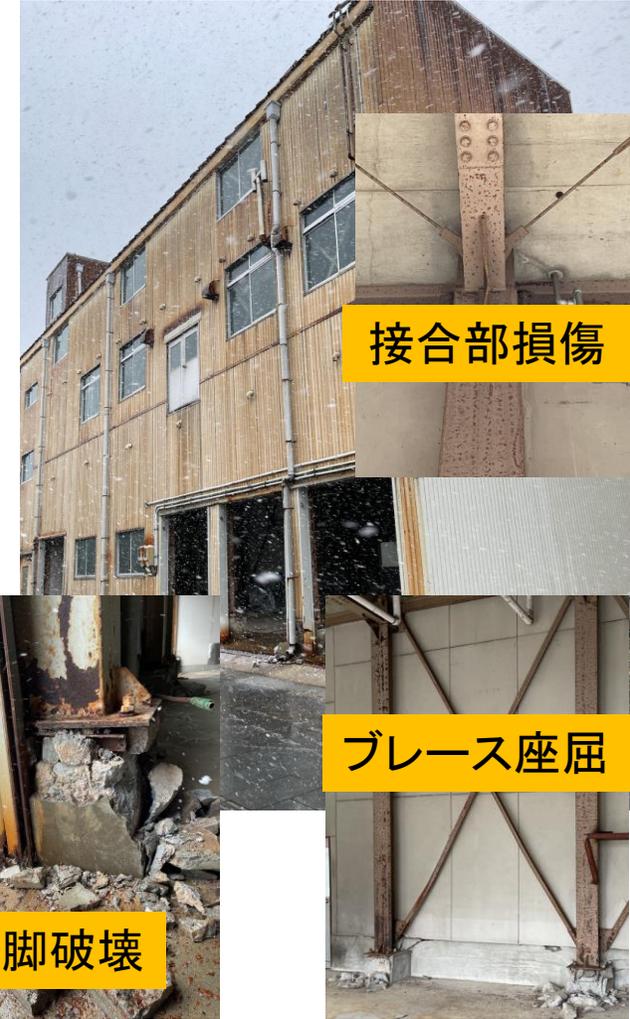
七尾(観測点+820m)
川に挟まれた被害集中域

接合部損傷

ブレース座屈

柱脚破壊

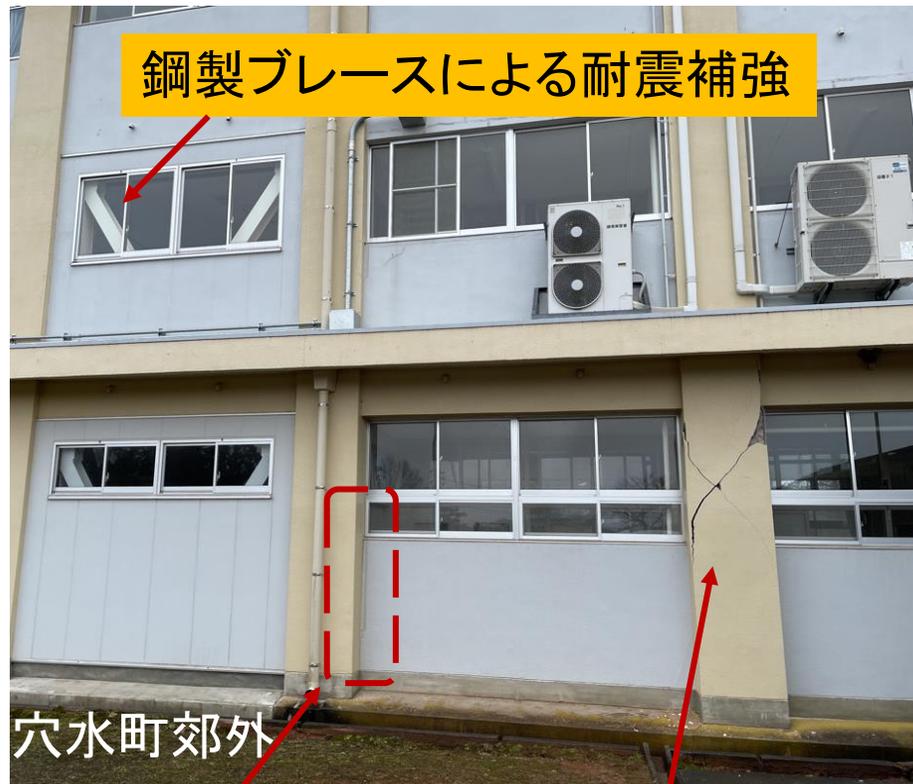
穴水町郊外

短柱化を防ぐスリット
スリットがない腰壁，短柱化せん断破壊

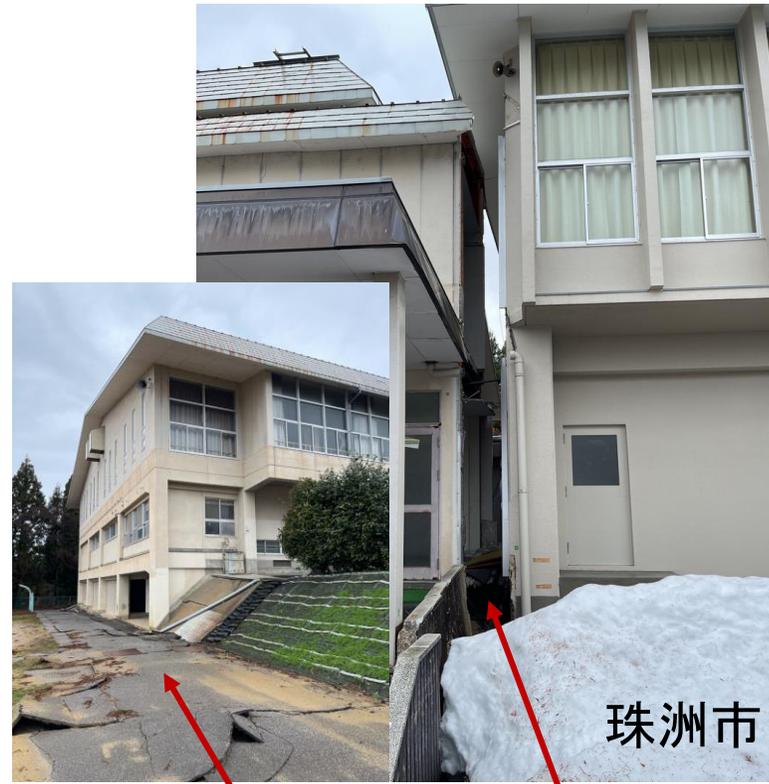
珠洲市

校舎と体育館に隙間
盛り土の流動

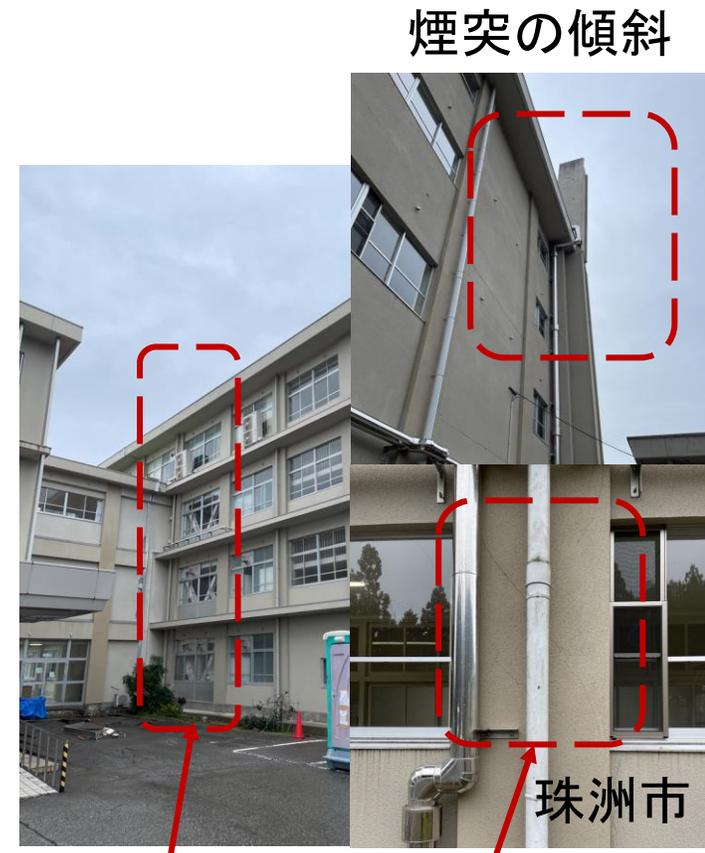
珠洲市

煙突の傾斜

補強ない構面で軽微な損傷

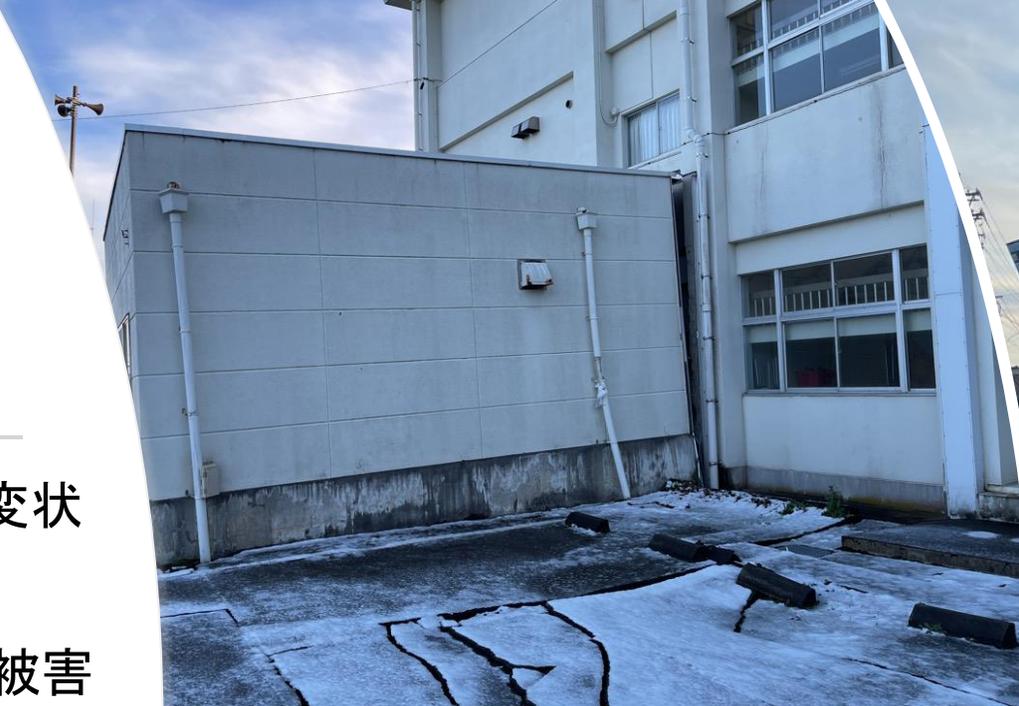
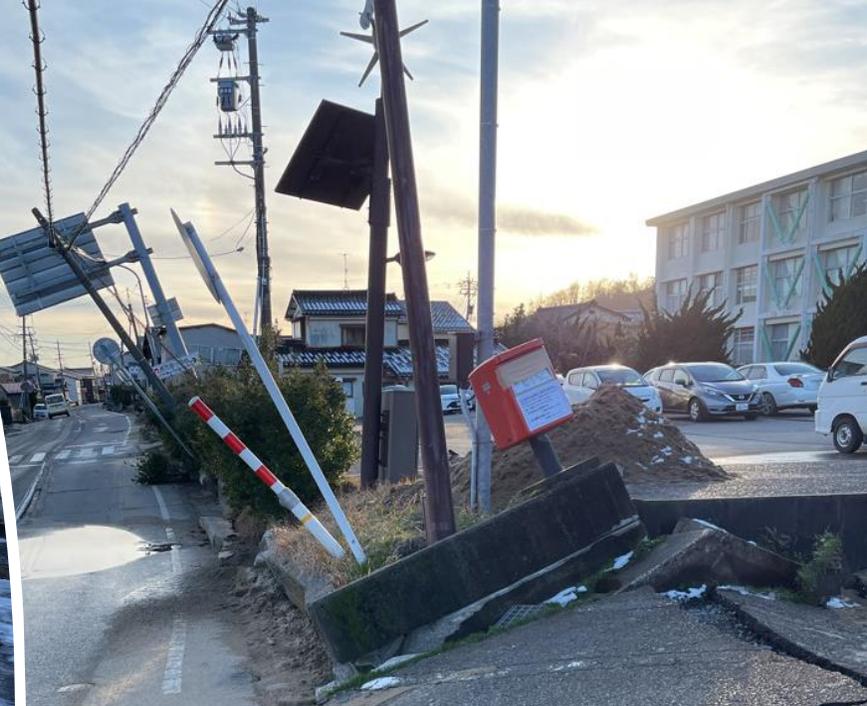
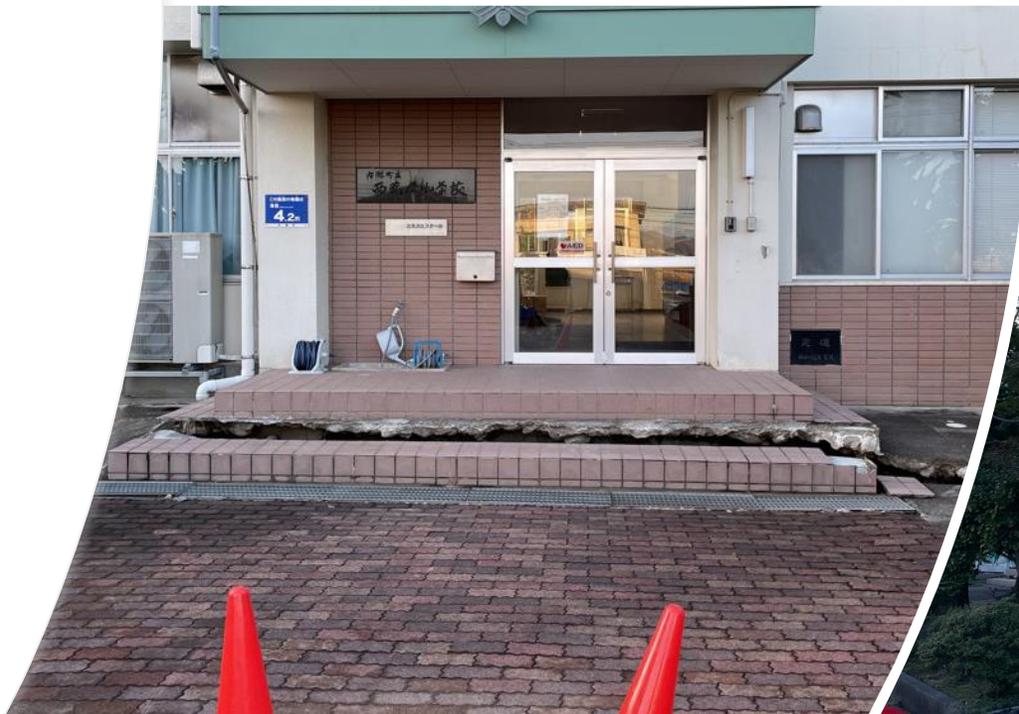
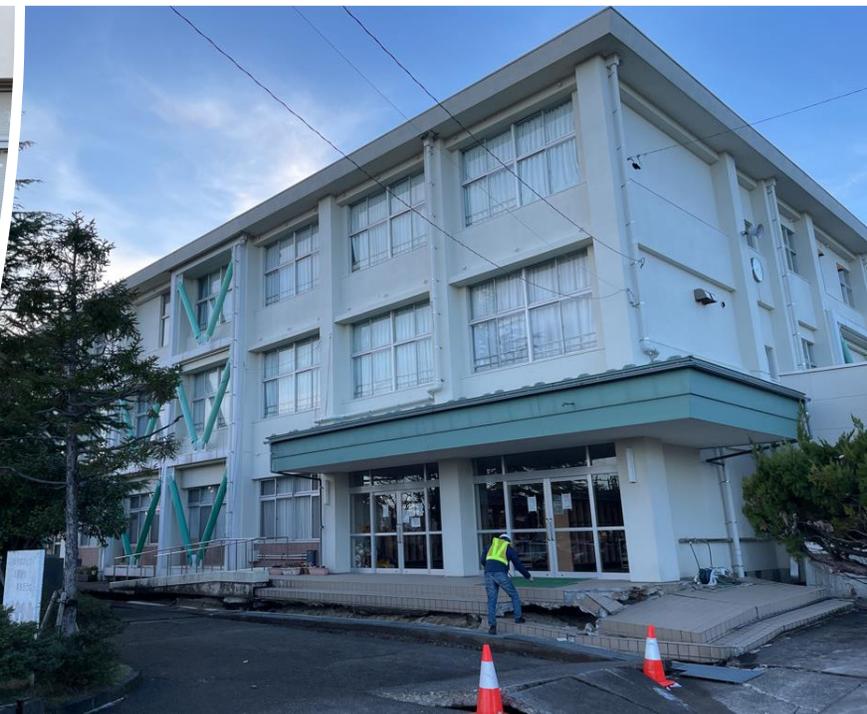
- 学校前面の通学路の変状
- 基礎周辺の地盤変状
- 地域インフラの甚大な被害

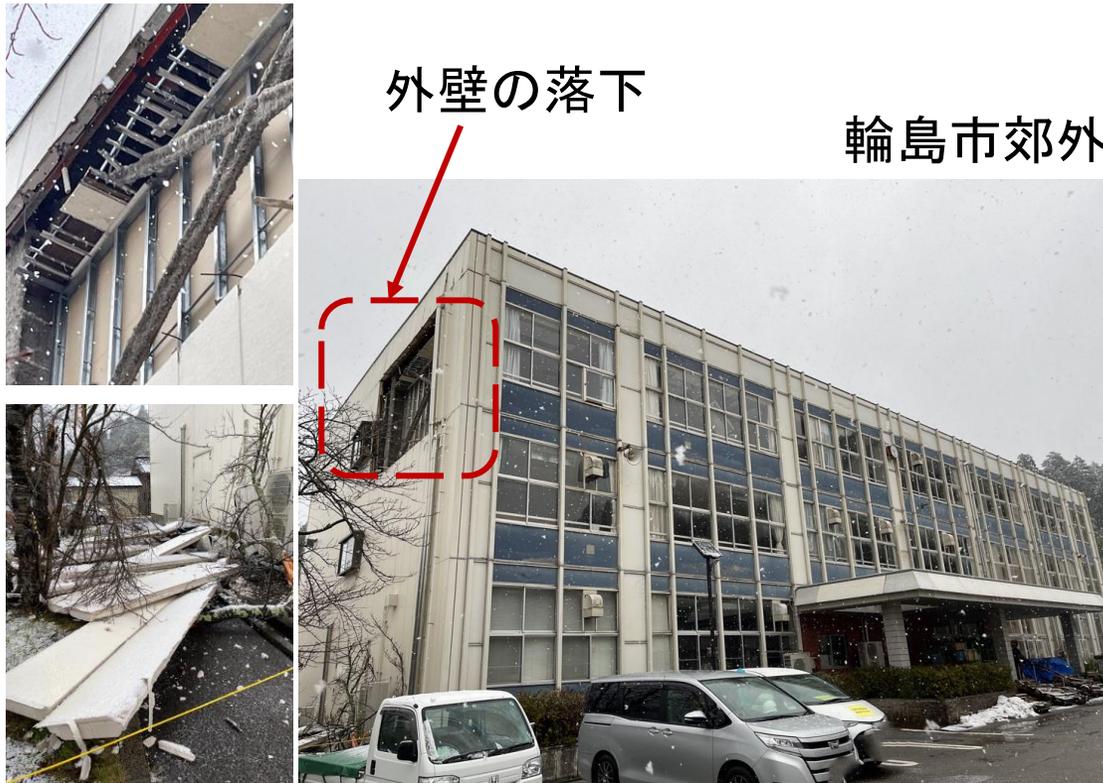
3階建て校舎(3,347平米, S56)の外壁落下

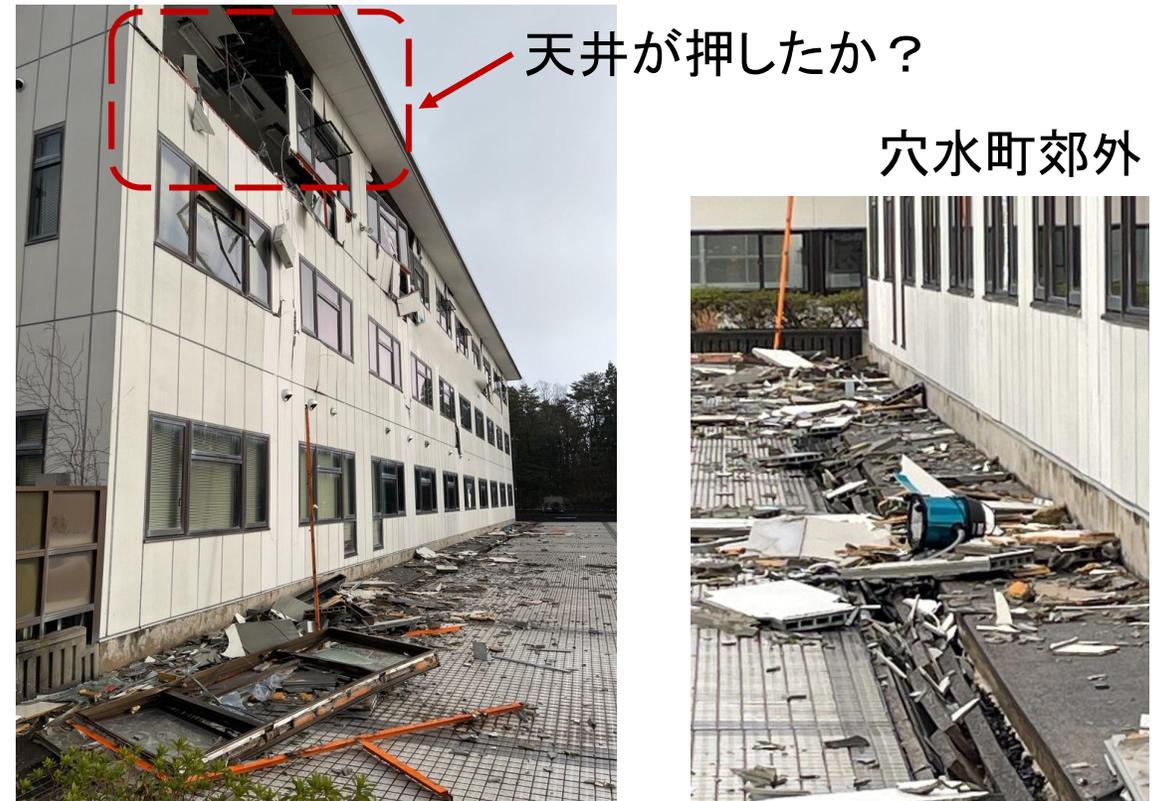
3階建て校舎の外壁，下地，窓サッシ，室内什器の落下

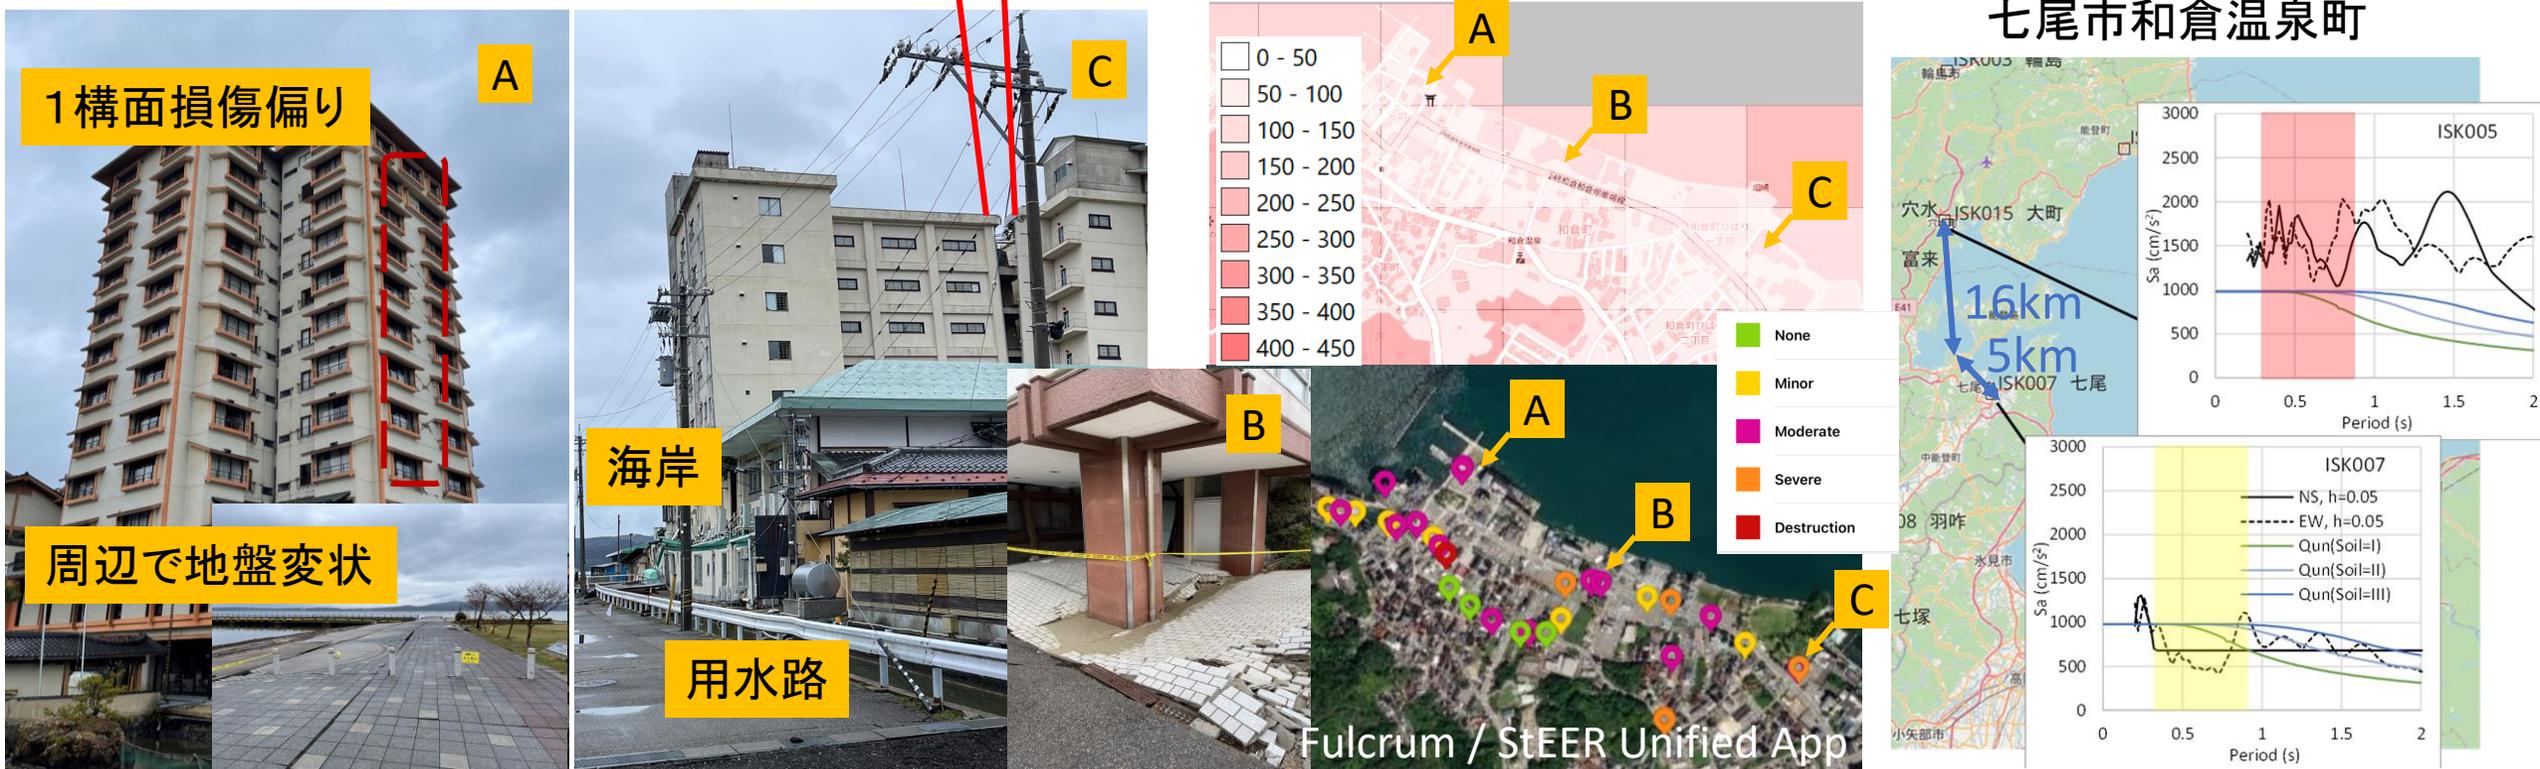
- 海岸沿いの軟弱な地盤で、耐震改修済みの高層RC造で雑壁などにひび割れ
- 古いRC造が一部で不同沈下。液状化や側方流動の影響による杭支持力低下。
- 杭の耐震設計は2000年代以降。古い杭の耐震化や液状化対策は難しい課題。

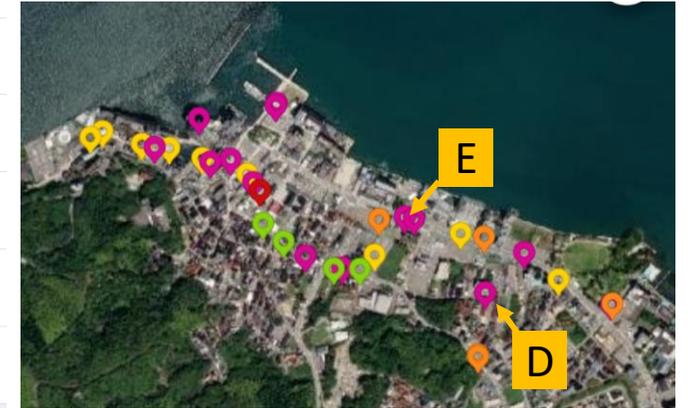
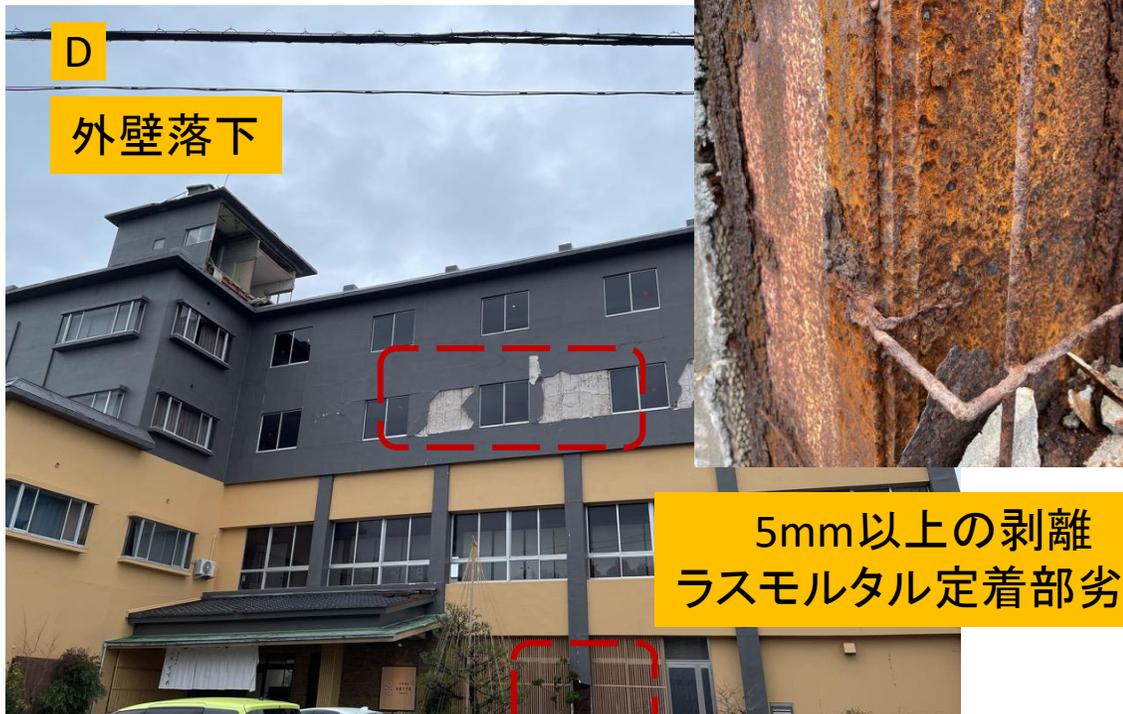
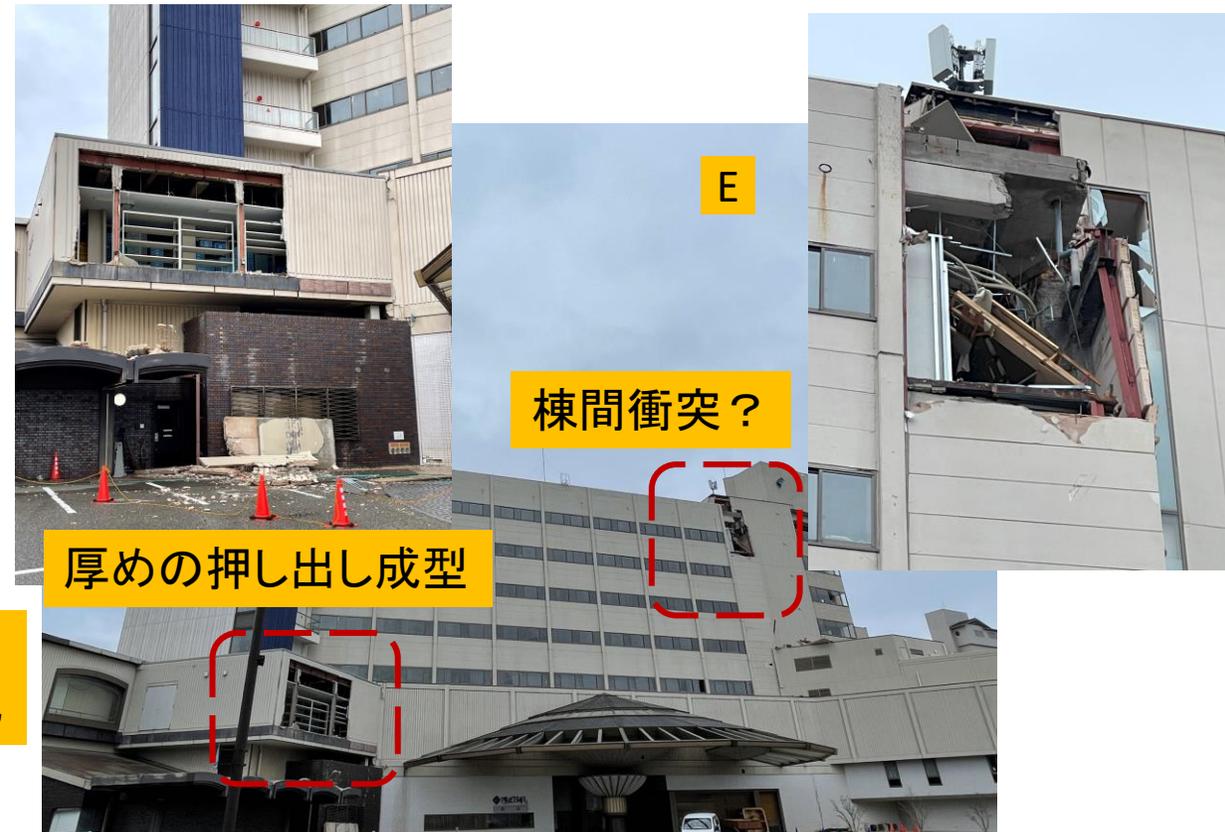
- 外壁の落下，柱仕上げの落下
- 棟間衝突，顕著な腐食

上部構造の外観は無被害

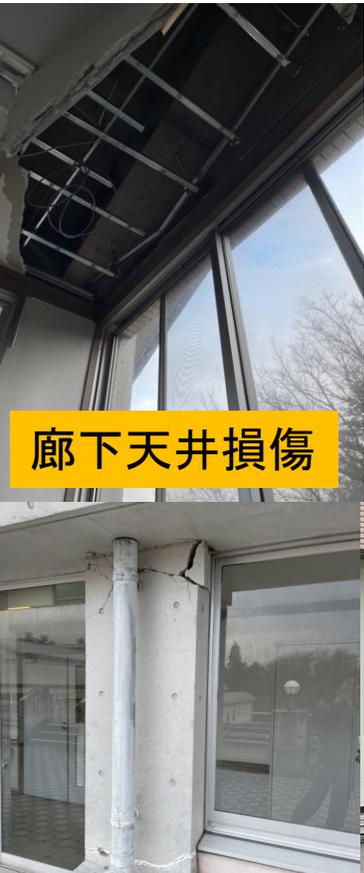
廊下天井損傷

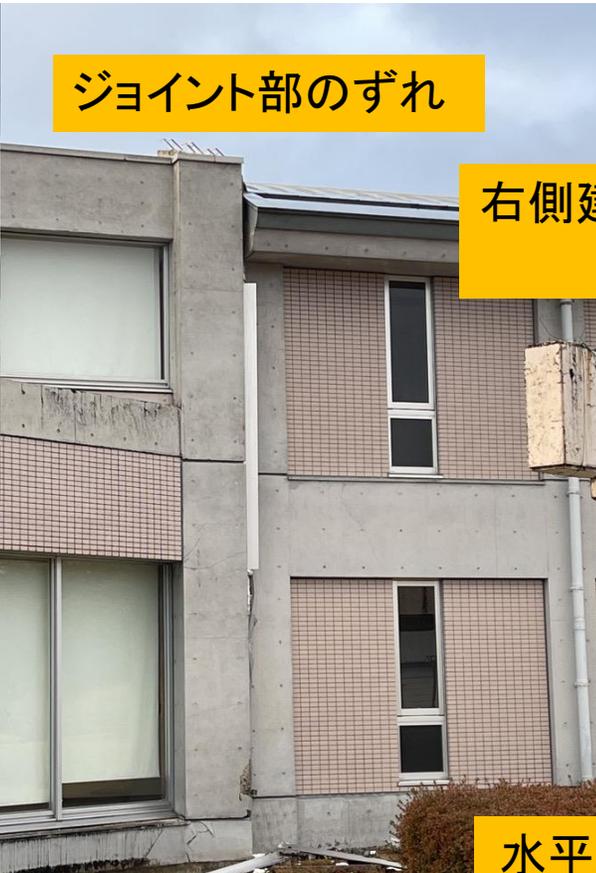
水平2方向に8cm
程度の基礎滑動

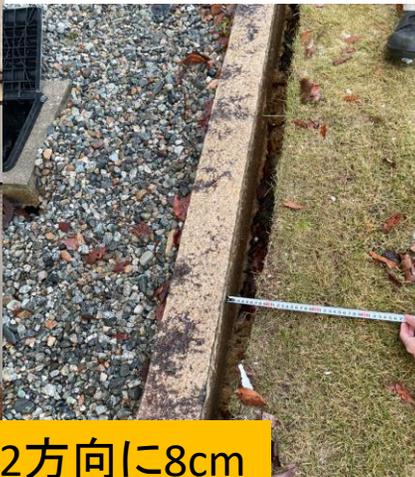
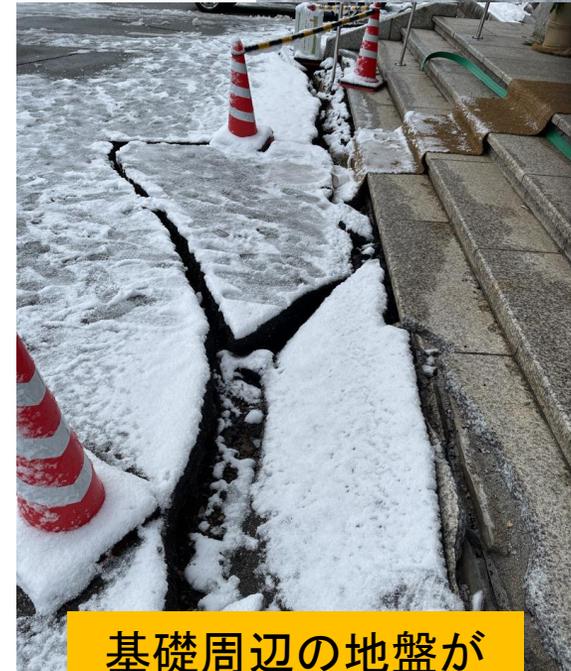
基礎周辺の地盤が
押されて変状

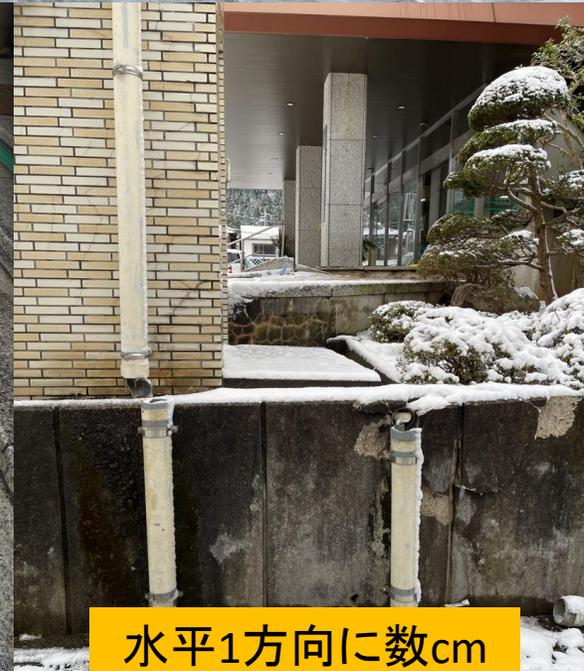
水平1方向に数cm
の基礎滑動

2階軒先の柱曲げ降伏

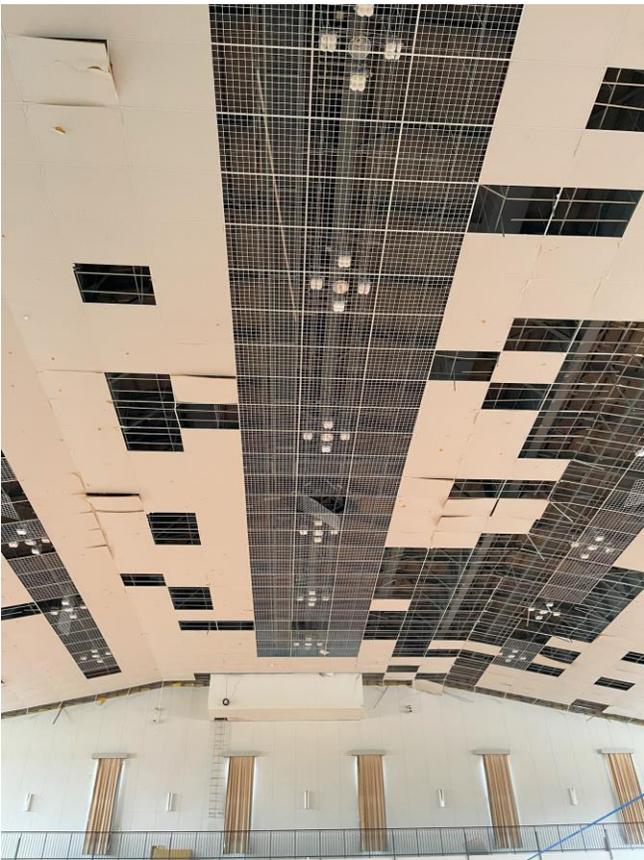
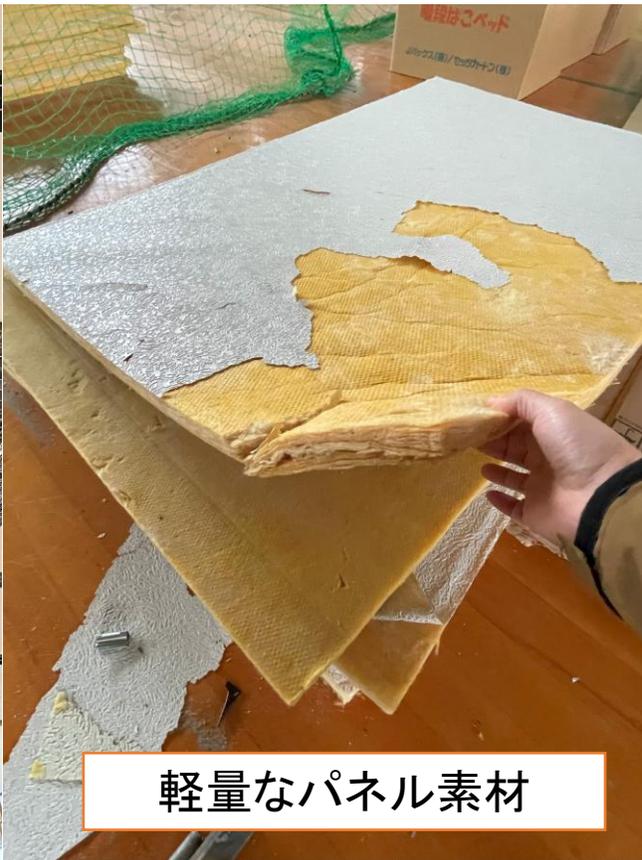
自治体所管建物(能登島町)

軽量なパネル素材

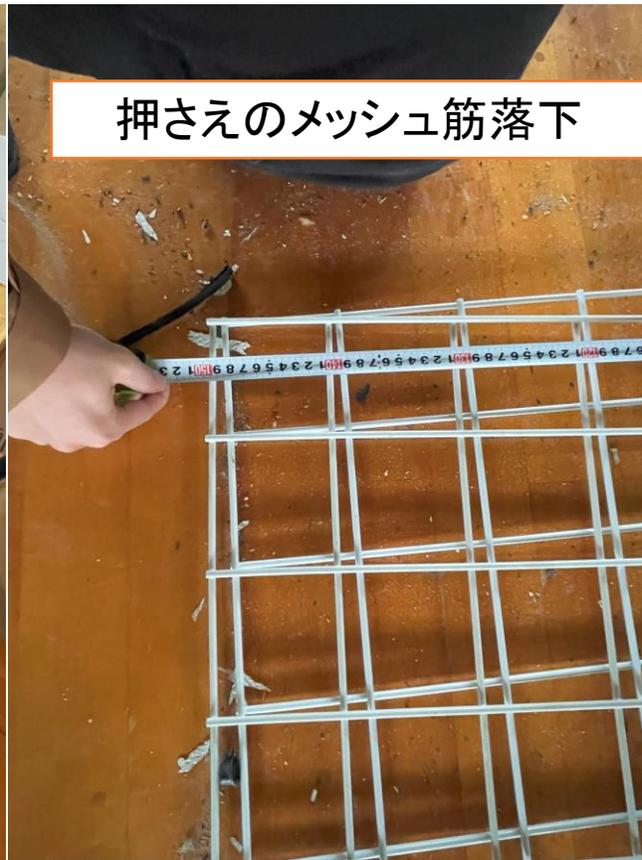
押さえのメッシュ筋落下

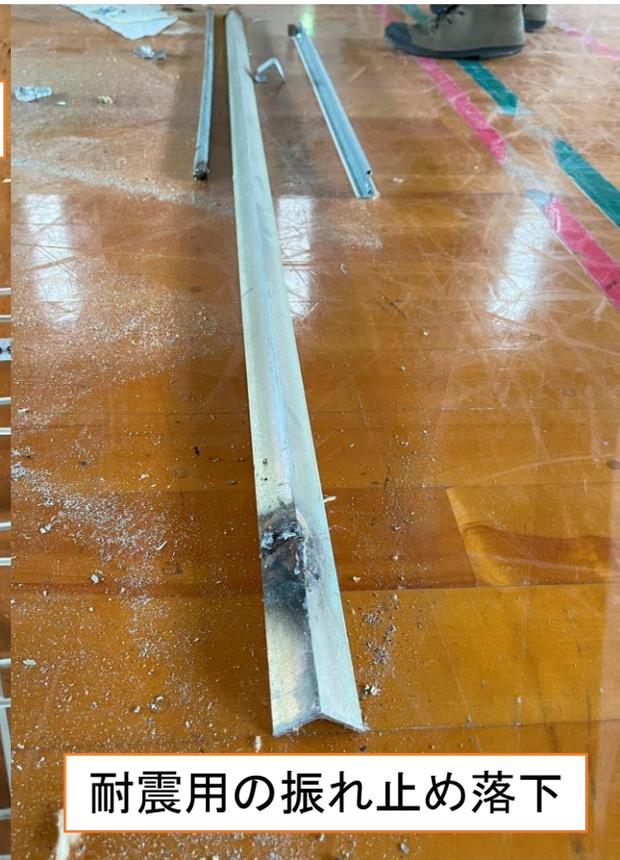
耐震用の振れ止め落下

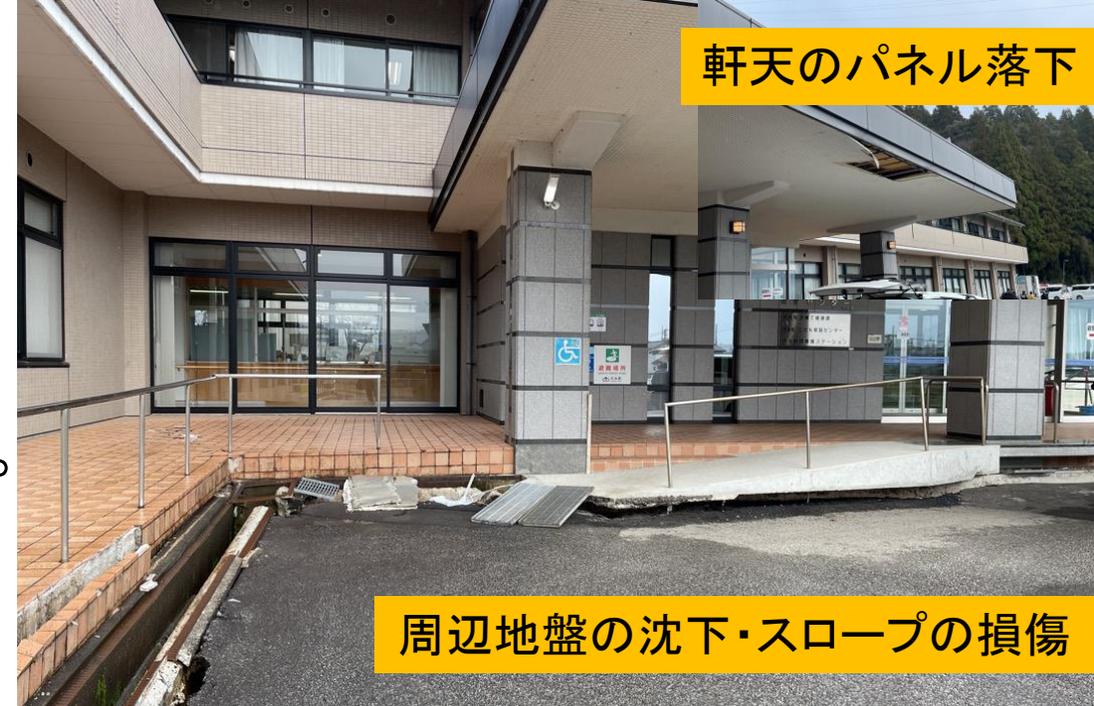
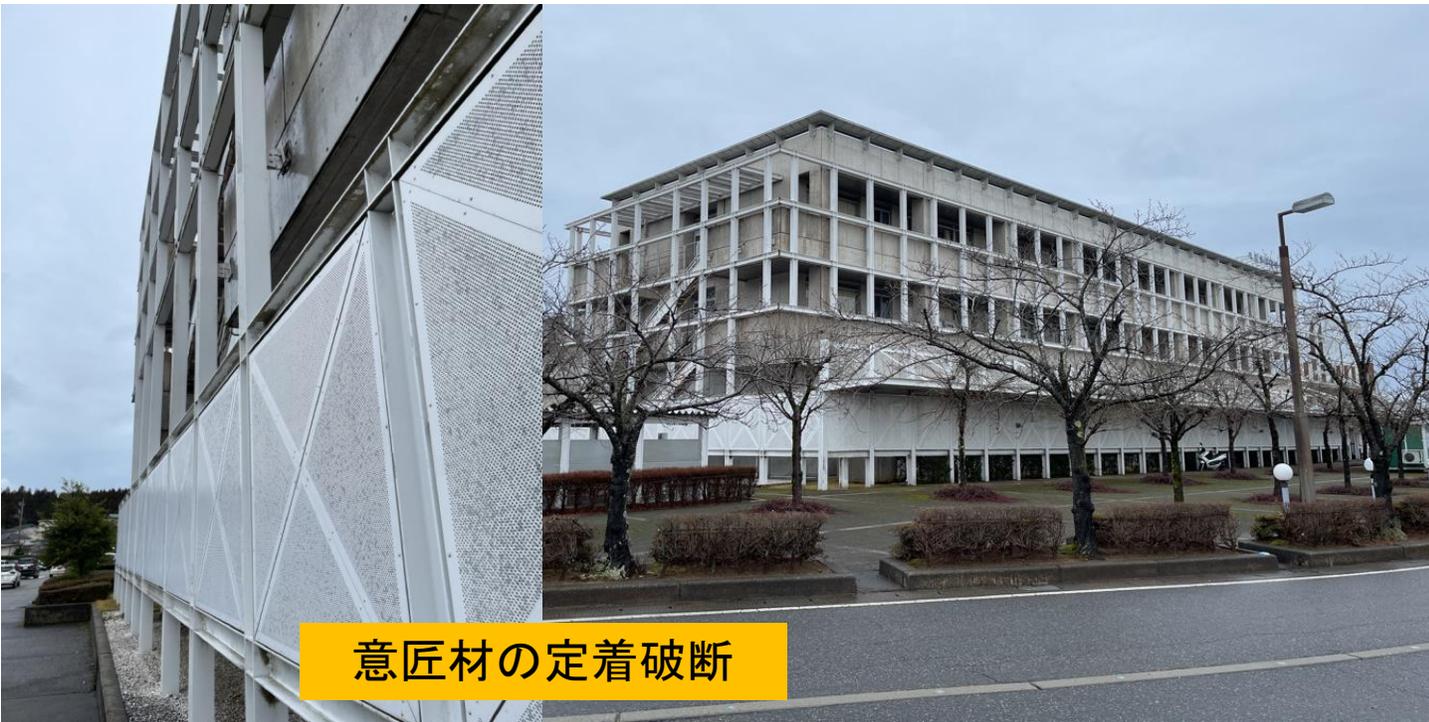
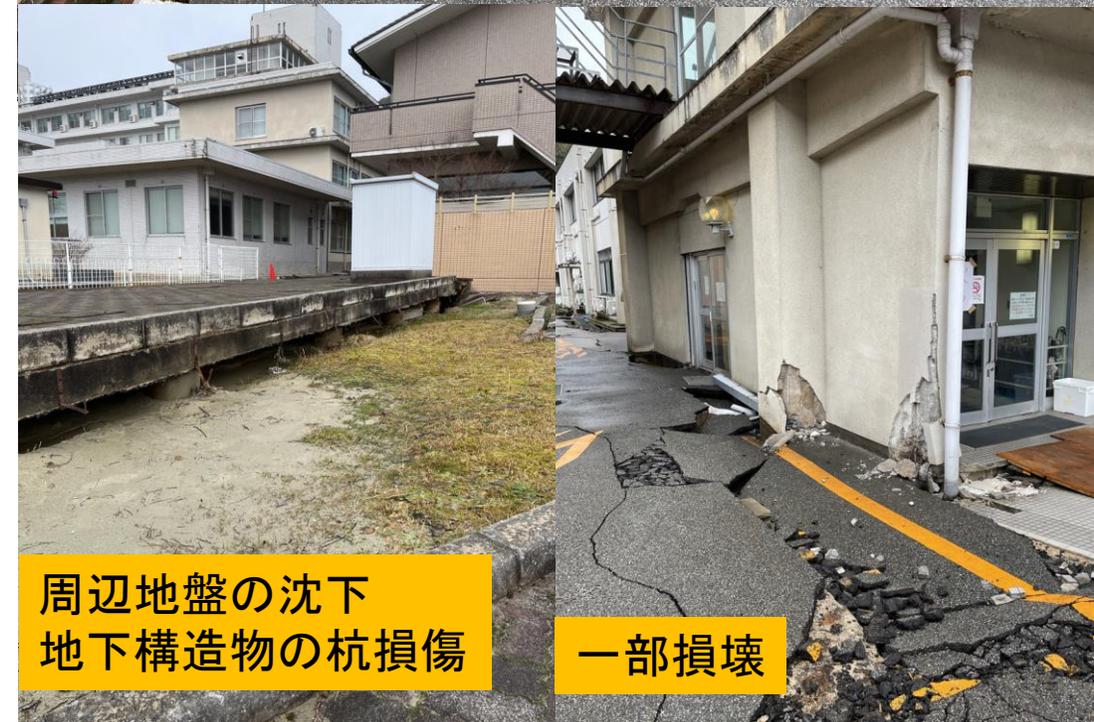
- 建物の一部損壊，給湯施設の損傷，水漏れ
- 地盤変状でアプローチのスロープが使えない。
- 院内も機器や什器が散乱。
