## 2024年7月12日に松山市緑町で発生した泥流災害

京都大学防災研究所気候変動適応研究センター

竹林洋史

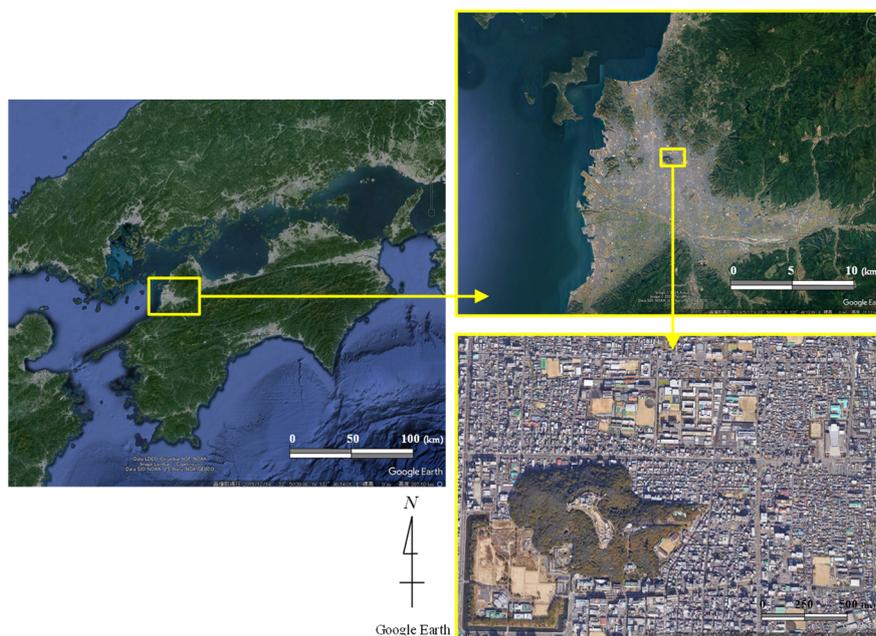
図1 泥流発生箇所（Google Earth）

2024年7月12日早朝に松山市緑町で発生した泥流の動態について検討を行った。対象地点は、図1に示すように、松山城天守閣の東の斜面および宅地である。斜面崩壊が斜面の上流端で発生し、溪流に沿って北西に湾曲しながら泥流は流下した。宅地に流れ込んだ泥流は1軒の家屋をほぼ破壊し、その東の家屋も大きく損壊した。本泥流によって、破壊された家屋にいた3名が亡くなった。

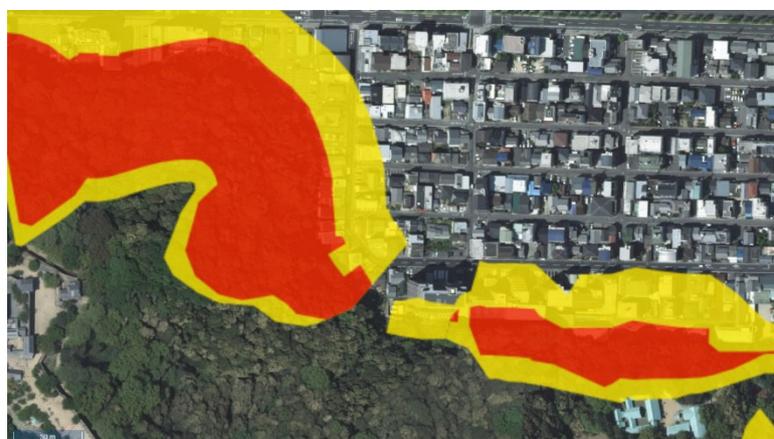
図2 泥流発生箇所周辺の土砂災害警戒区域（背景画像：国土地理院）<sup>1)</sup>

図2は対象地点周辺の土砂災害警戒区域である。設定されている土砂災害警戒区域は急傾斜地の崩壊を対象としたものであり、今回発生した泥流（土石流）を対象とした土砂災害警戒区域は設定されていない。なお、泥流が溪流から宅地に流れ込んだ地点は急傾斜地の崩壊の土砂災害警戒区域は設定されていない。これは、対象地点が溪流の出口に相当しており、周辺の斜面に比べて地盤の勾配が緩やかであるためと考えられる。

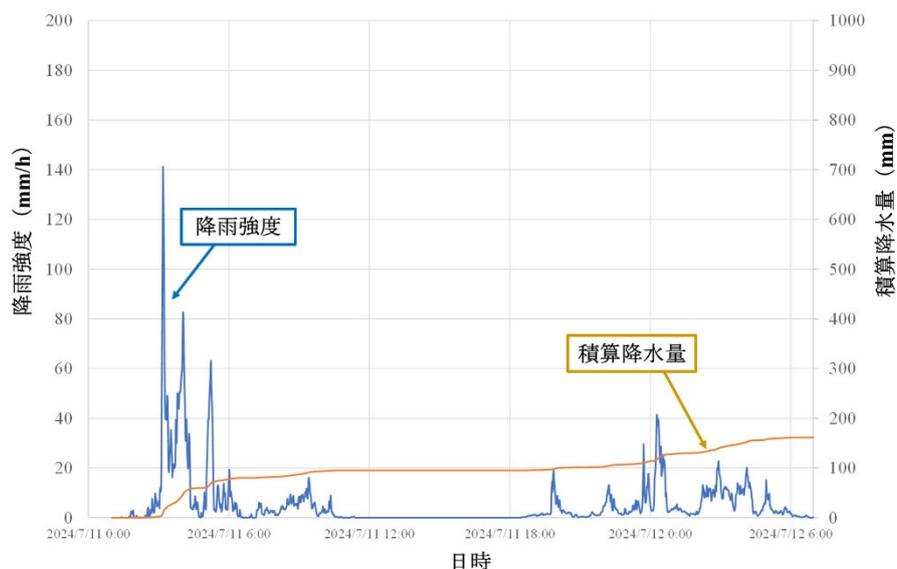
図3 泥流発生箇所のXRAINによる降雨強度の時間変化<sup>1)</sup>

図3にXRAINによる降雨強度の時間変化を示す。なお、降雨強度の値は1分ごとの値であり、60倍して時間雨量に換算して示している。雨の降り始めから泥流が発生するまでの積算降雨量は148mmであり、土石流・泥流が発生する積算降雨量としては非常に少ない。広島花崗岩地域であれば、積算降雨量が150mm程度でも土石流がよく発生するが、その他の地域でこれほど少ない積算降雨量で泥流・土石流が発生するケースは非常に少ない。また、11日の早朝は140mm/hを超えるような高強度の雨が計測されているが12日は比較的弱い雨であり、12日早朝に泥流が発生した原因について検討が必要である。

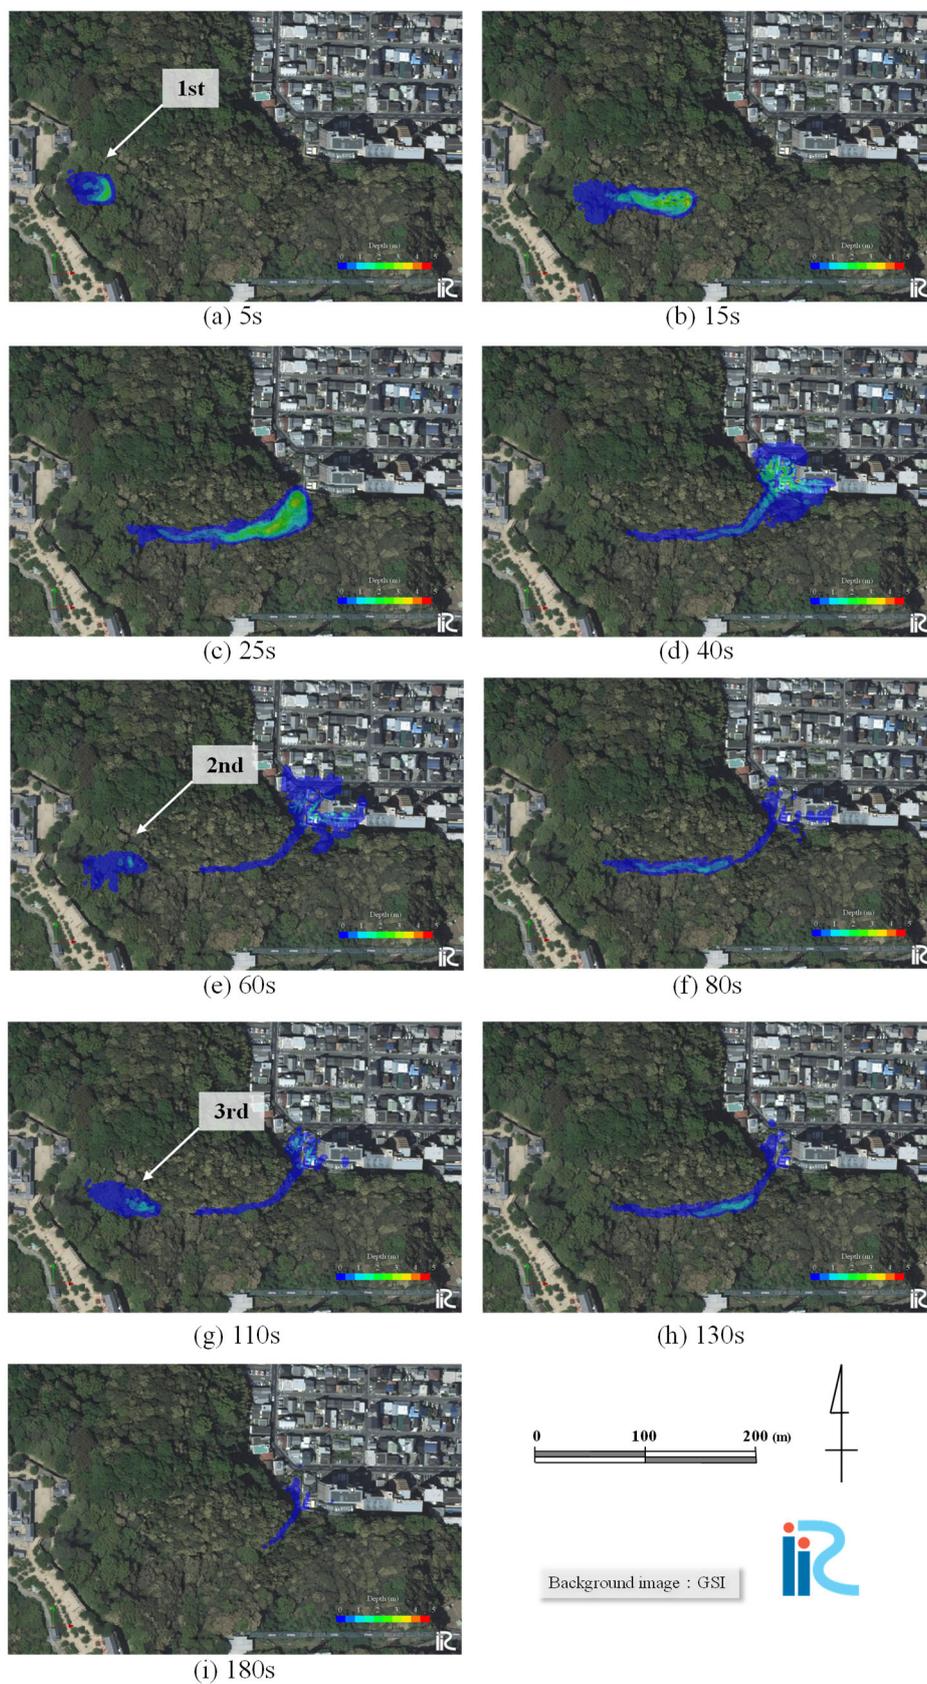
図4 数値シミュレーションによる泥流の深さの時間変化

図4に数値シミュレーション<sup>2)</sup>による泥流の深さの時間変化を示す。住民によると、泥流は少なくとも3回発生していることが確認されているため、本シミュレーションでも斜面崩壊を3回発生させ、泥流を3回発生させた。なお、各斜面崩壊の発生時間間隔は、下流の泥流に上流の泥流が大きく重ならない程度の間隔としており、実際の発生時間間隔とは無関係である。また、各斜面崩壊の発生場所は現時点では不明のため、3回とも斜面上流端で発生させた。最初の泥流は斜面崩壊発生から約25秒で宅地に到達した。泥流到達までの時間が短いため、土石流センサーなどで泥流の発生を確認できたとしても泥流発生後の避難は非常に困難である。最初の泥流の宅地到達時点の深さは約3m、流速は秒速約10m（時速約36km）であり、比較的築年数の長い木造家屋は破壊される流体力となっていた。図4に示すように、2回目と3回目の泥流は1回目の泥流よりも小規模であり、

住民からの情報と一致している。これは、土石流や泥流は、流下しながら溪流に存在する不安定土砂を自身に巻き込みながら発達していくが、1回目の泥流は溪床に多くの不安定土砂が存在するため宅地に到達するまでに大きくなるが、2回目以降は溪床に不安定な土砂が少なく、あまり発達しないためである。
