宮古島を来襲した台風0314号について(2) -被害の特性-

○丸山 敏・河井宏允・奥田泰雄・林 泰一

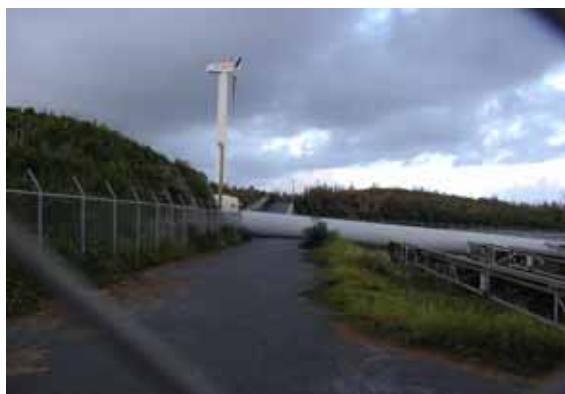
写真1 風力発電用風車の破損と倒壊

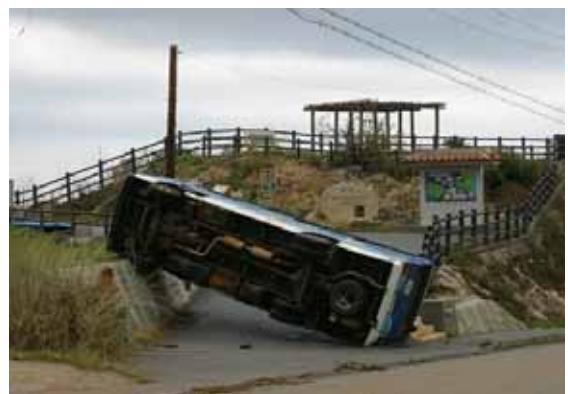
写真2 バスの横転

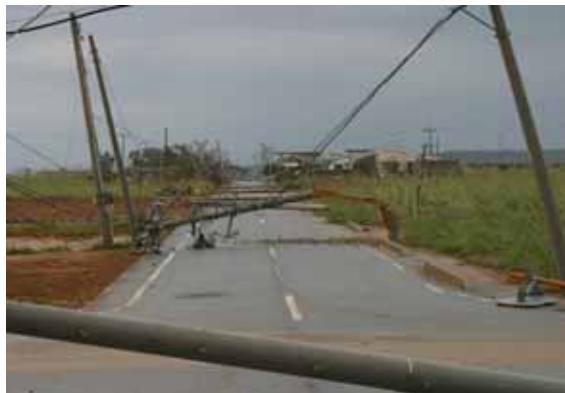
写真3 電柱の倒壊

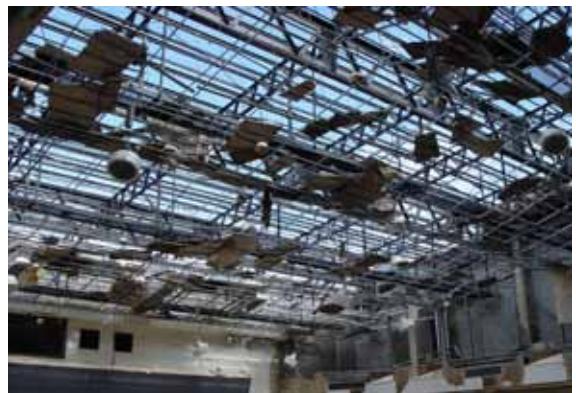
写真4 体育館の屋根の破損
