既存鉄骨建築の溶接品質と非破壊検査

○吹田啓一郎・佐藤有希・長田暢浩

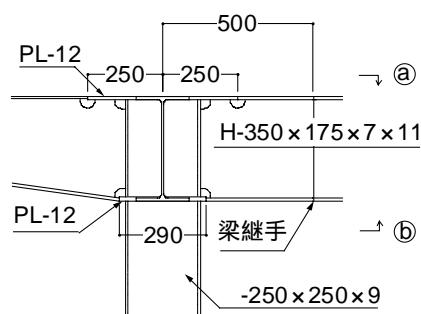
図1 調査対象柱梁接合部

現在の鉄骨建物の主流である冷間成型角形鋼管柱とH形鋼梁を通しダイアフラム形式で溶接接合した構造形式において、溶接部に実際に生じうる欠陥の種類、位置、数量を調べると共に、欠陥を見いだす検査技術の精度を確認する目的で実建物の溶接部検査を行った。この構造形式が普及する初期の1980年頃に建設された鉄骨造建物の溶接柱梁接合部（図1）3カ所を対象に、10個の完全溶け込み溶接部の超音波探傷検査（UT検査）を行い、その後、溶接部を切断して20断面33本の溶接線のマクロ試験を行った。

溶接詳細は溶接部の開先やスカラップの加工機器、裏当て金やエンドタブの使用などの点で現在の製作方法と異なり、また多くの溶接線に現在の基準によれば不合格となる欠陥が存在した。UT検査で検出された欠陥は62箇所。その内マクロ試験では33箇所に欠陥が見られた。スラグ巻込み、融合不良、割れ、溶け込み不良、ブローホ

ールなどの欠陥の種類別に、初層、中層、表層、ダイアフラム側、フランジ開先側に分けた発生位置の分布を調べた。またマクロ試験で明らかな欠陥をUT検査で検出できた割合は全体で76%であり、欠陥種類と位置の分類毎に検出率を調べて検出精度がいかに異なるかを明らかにした。
