城郭石垣診断法の開発

Risk assessment methods for historical stone walls of castle ruins

○坂本 俊・釜井俊孝・古川匠

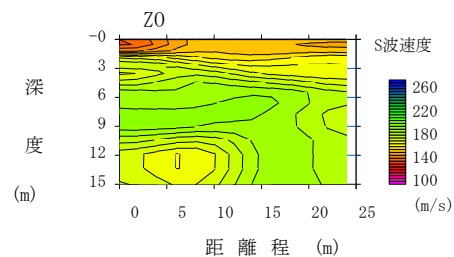
第2図 測線ZOのS波速度構造断面図

探査では、石垣上の測線ZV・ZK・ZLで観察できる基礎地盤と本丸内部の測線ZN・ZOでは、S波速度構造が明瞭に異なる（第2・3図）。少なくとも、石垣はかなり強固な地盤上に構築されており、さらに胴木組などの地形を行っている可能性が高い。また、測線ZKの7m付近では、S波速度220m/s以上の範囲が断続して見られるが、これは裏込めの石列を捉えたものと考えられる。同様の事例は福岡城や駿府城など全国で確認されており、石垣の崩壊を抑止する工夫の一つと考えられている。
