台風 1915 号による港湾施設の被害について Damage of Port Facility Due to Typhoon No.1915

○Tetsuya HIRAISHI, Ayumu IIBOSHI, Tetsuya OKUTANI

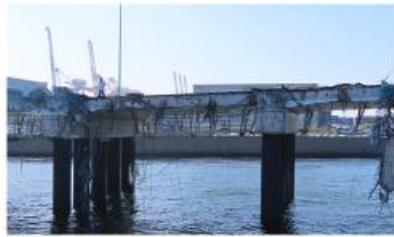
PC栈橋部分

南本牧はま道路は南本牧ふ頭と首都高を繋ぐ全長6.0kmの臨港道路である。そのうち約610mは南本牧運河上に架かっており、海上部分は110mのPC栈橋部分と500mの鋼床版箱桁橋部分からなる。台風1915号の際には、本牧ふ頭沖に停泊していた貨物船が強風によって走錨し、南本牧はま道路の橋桁に衝突した。これにより、PC栈橋部分及びPC栈橋と箱桁橋の接合部分において、船舶が下から突き上げたことによる床版のめくれ上がり、繰り返し衝突による壁高欄及びPC桁の脱落、接合部における伸縮装置の破壊といった被害が生じた。

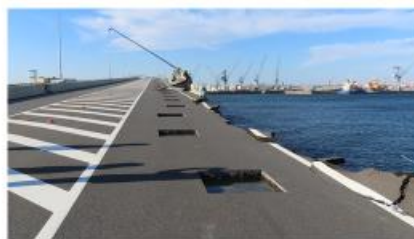
PC栈橋部分

南本牧はま道路は南本牧ふ頭と首都高を繋ぐ全長6.0kmの臨港道路である。そのうち約610mは南本牧運河上に架かっており、海上部分は110mのPC栈橋部分と500mの鋼床版箱桁橋部分からなる。台風1915号の際には、本牧ふ頭沖に停泊していた貨物船が強風によって走錨し、南本牧はま道路の橋桁に衝突した。これにより、PC栈橋部分及びPC栈橋と箱桁橋の接合部分において、船舶が下から突き上げたことによる床版のめくれ上がり、繰り返し衝突による壁高欄及びPC桁の脱落、接合部における伸縮装置の破壊といった被害が生じた。

ており、プレキャストの栈橋が座屈被害を受けていた。係留船舶の漂流(走錨)に伴う橋脚被害は 2018 年の台風 19 号においても大阪湾で関西空港島連絡橋の一部損事故等で問題となっており、今後、アンカーの重量化等による走錨対策が課題となる。
