焼岳噴火から 57 年間にわたる足洗谷の土石流および土砂流出
Debris flow and sediment dynamics in the Ashiarai Valley after the 1962 eruption of Mt. Yake.

○Masanao KOBAYASHI・Masaharu FUJITA・Hiroshi TAKEBAYASHI・Shusuke MIYATA・Kazuki YAMANOI・Toshiyuki SAKAI

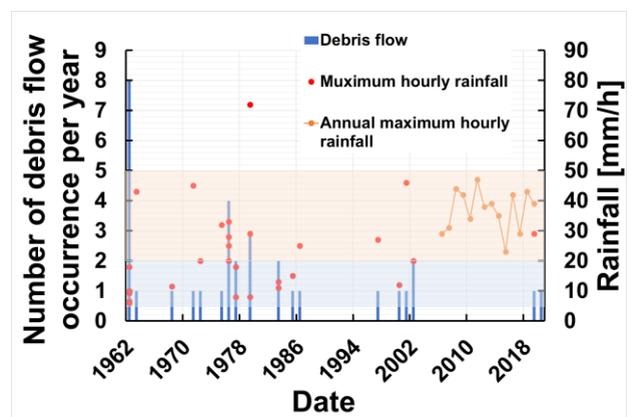
図 1 昭和 37 年の噴火後の土石流の発生と降雨条件

過去の調査研究¹⁾等によると、噴火後の年間土石流発生回数と土石流発生時の最大時間雨量、2006 年以降の年最大時間雨量の関係は図 1 のようである。焼岳噴火直後は時間雨量 5~20mm 程度の雨でも土石流が発生しているが、最近約 20 年間は年最大時間雨量の履歴で示す通り時間雨量 20~50mm の雨があるにもかかわらず土石流が発生していない。これは土石流発生ポテンシャルが低下してきていることを示すものである。土石流発生ポテンシャルに寄与する要素としては、斜面の降水浸透能と溪床堆積土砂量が考えられる。前者は噴火後の火山灰の堆積により一旦減少するが、経時的に徐々に回復するものと考えられる。後者は崩壊や侵食などの土砂生産現象により増加し、土石流が発生すると減少する。

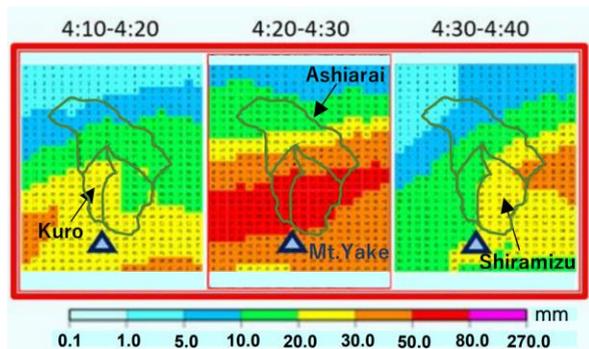
図2 CX 10分平均降雨強度分布の移動

2019 年 8 月 29 日 4 時 30 分ごろ、焼岳周辺で土石流が発生した。図 2 は焼岳山頂から足洗谷流域にかけての 4 時 10 分から 4 時 40 分までの降雨分布を示したもので、10 分間平均降雨強度分布で表している。この降雨の最大時間雨量は 28mm、総雨量は 142mm であったが、土石流発生時間帯では 10 分間平均降雨強度は 60mm/h と強く、さらに、この高降雨帯は足洗谷の源頭部を通過している。最近、時間雨量 20~50mm でも土石流が発生しないと述べたが、10 分間雨量が大きく、さらに源頭部付近に降ったことが土石流の発生ポテンシャルが低下した中でも土石流が発生した原因であると考えられる。

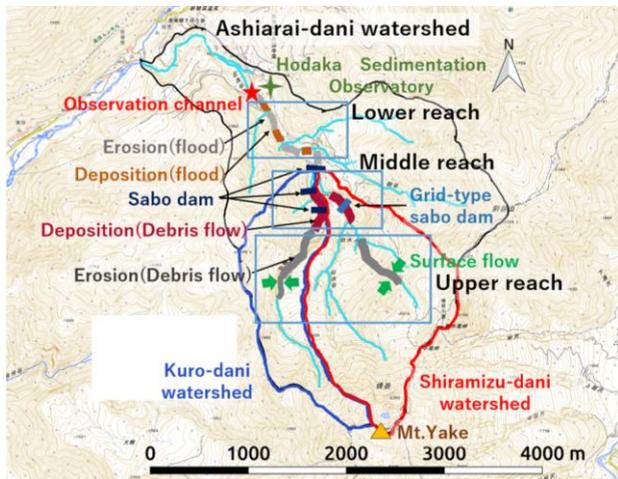
図3 2019年8月の土石流・河床変動の状況

上記の降雨条件により土石流を伴う大規模な土砂移動が発生した。図3はその概況を示したもので、土石流の侵食領域（濃い灰色）と堆積領域（濃い茶色）、洪水による侵食領域（淡い灰色）と堆積領域（淡い茶色）を示している。

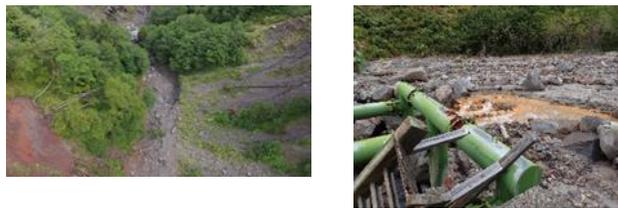
写真1(左)は、神通川水系砂防事務所撮影のUAV映像から、図2で示される通り強い短時間降雨があった黒谷最上流部付近の状況を示したもので、河床が侵食され、斜面には表面流が走った痕跡が認められる。図3に示す表面流の発生位置および土石流の侵食領域は河床勾配がおよそ16度から22度に当たる区間である。10分間平均降雨強度が大きいことから、降雨が斜面表面を流れ、一挙に谷に供給され、溪床堆積物が侵食され土石流が発生したものと推察される。また、流域UAVの映像によると斜面崩壊の発生は認められなかった。中流域においては土石流の堆積が確認された。写真1(右)は白水谷で発生した土石流を格子型砂防堰堤が捕捉した様子である。黒谷においても発生した土石流が砂防堰堤の上流で堆積した。堆積範囲は図3に示す河床勾配が5~6度の区間であった。図4は図3に示す下流域の状況のスケッチのうち、流砂観測水路付近における状況を抜粋して示した

写真1(左)斜面の表面流の痕跡と溪床の侵食、(右)土石流の格子堰堤による堆積

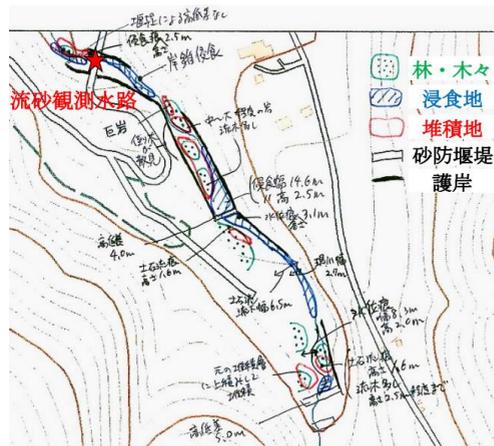
図4 洪水通過後の河道状況の調査結果(一部抜粋)

ものである。下流域における河床では侵食と堆積が繰り返し、河岸侵食や溪畔林の倒木も発生しているが、土石流が通過した形跡はなかった。
