## R6 年 8 月 27 日に発生した蒲郡市の斜面崩壊について On the landslide occurred in Gamagori City on August 27, 2024

○Ko SUGITA, Gonghui WANG, Makoto MATUZAWA, Jiangkun HE, Junfan LIAO

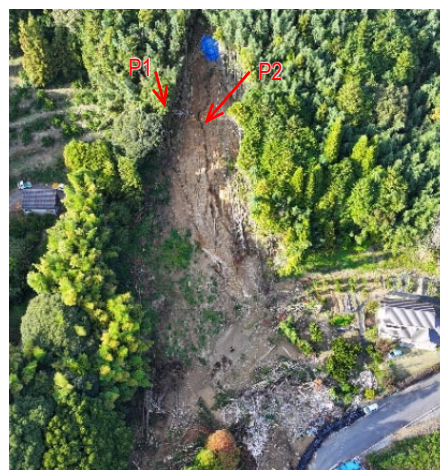
令和 6 年の台風 10 号に伴って 8 月 27 日から 9 月 1 日にかけて、西日本から東日本の太平洋側を中心に大雨となった。それにより、8 月 27 日午後 10 ごろに、愛知県蒲郡市竹谷町大久古地区において、斜面崩壊が発生した（写真 1 に示す）。崩壊は風化花崗岩斜面において発生し、幅約 19m、長さ約 18m、推定土量 1000m<sup>3</sup>の土砂が移動したものである。

かし、崩壊箇所の局所的な斜面傾斜は 32° であり、土砂災害警戒区域の指定には新たな問題が提起されたと考えられる。

写真 1: 蒲郡市の斜面崩壊 (R6 年 11 月 30 日に撮影). P1, P2: 側壁及びすべり面における断面トレンチ

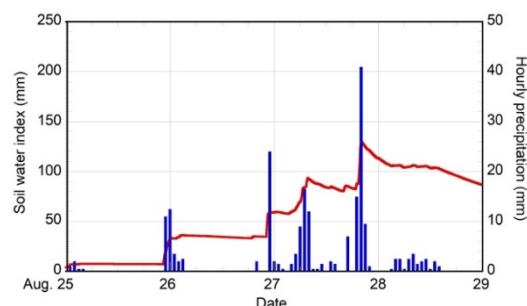
図 1 土壌雨量指数と時間雨量

崩壊前後における蒲郡市での降雨データ及び土壌雨量指数を図 1 に示す。図から、最大土壌雨量指数は 130 で、特に大きな値を示していないこと、また、時間雨量は最大で 41mm/h と比較的強いが、極端に強くないことが分かる。この崩壊地は斜面の下から山頂を見上げた際の角度は 30 度以下だったためこの斜面は土砂災害警戒区域には指定されていない。し

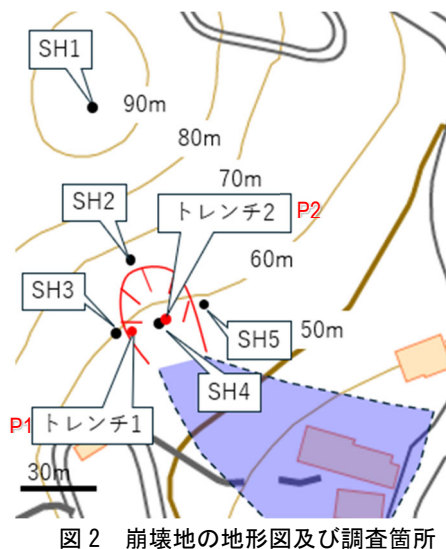
図2 崩壊地の地形図及び調査箇所

崩壊斜面において、簡易貫入試験(SH1-SH5))や土壌硬度計による土層硬度調査、微動観測、斜面土層トレンチ調査(P1, P2)、土試料の採取などを行った。図 2 は崩壊地域の地形および調査箇所を示す。

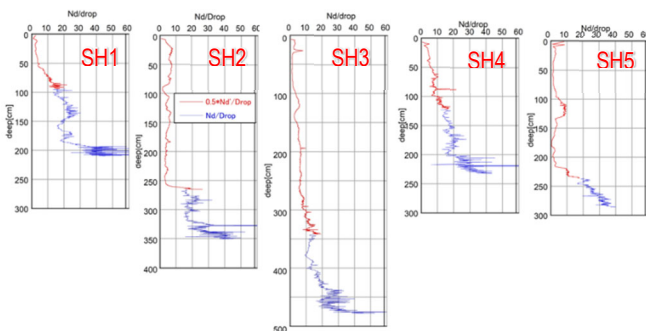
図4 SH 貫入試験の結果

SH1～SH5 の貫入試験結果を図 4 に示す。SH1、

SH2、および SH5 では、深さ約 2m 付近の土層から Nd 値が著しく増加することが確認された。一方、SH4 は露出したすべり面から貫入した試験であり、表層から深さが増すにつれて Nd 値が順次増大する傾向が見られた。また、源頭部の右側に位置する竹林が茂る地点 (SH3) の貫入試験では、深さ 4.5m 付近で Nd 値が急激に変化することが確認された。これらの結果は、崩壊斜面の土層の状態が、地点ごとの地形や植生の違いによって変化することを示唆している。

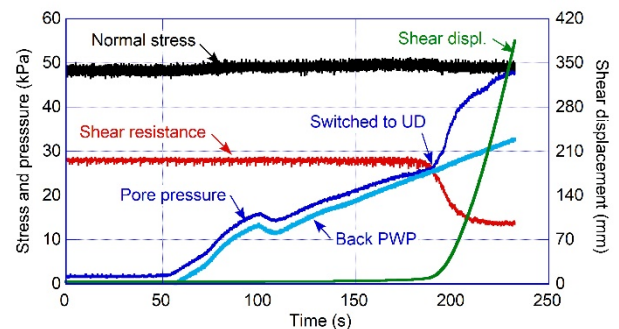
図5 水圧の上昇による土層せん断破壊実験（供試体密度： $1.226 \text{ g/cm}^3$ ）

現地から採取した土試料に対し、飽和状態でのせん断実験を実施した。実験では、炉乾燥した攪乱試料を自由落下法によりせん断箱に充填した後、 $\text{CO}_2$  と脱気水を用いて飽和させた。その後、斜面土層の圧力および勾配に相当する応力状態で正規圧密し、降雨に伴う斜面土層内の地下水位の上昇過程を再現するため、すべり面付近の水圧(Back PWP)を上昇させてせん断実験を行った。図 5 には一実験の結果を示す。せん断破壊発生後、せん断箱を非排水状態に切り替えた。この際、Back PWP は上昇し続けたが、せん断箱から切り離された状態であったため、土試料への影響はない。図から分かるように、せん断破壊後、せん断に伴い過剰間隙水圧が上昇し、最終的に垂直応力とほぼ同じ値に達した。即ち、供試体においては、完全液状化になりうるということが分かった。
