## 地域主体の産学官民連携による土砂災害対策の取り組み：長野県諏訪市有賀区の事例 Community-Based Multi-Stakeholder Collaboration for Sediment Disaster Risk Reduction: A Case Study in the Aruga District of Suwa City, Nagano Prefecture

This report introduces an initiative aimed at enhancing community disaster resilience in Kanko-zawa through collaboration among government, industry, academia, and residents, based on a joint on-site survey and a regional disaster prevention workshop. As a result of the initiative, previously unrecognized sediment disaster risks were identified. These risks include debris flows caused by surface landslides, fault topography, vulnerable forest areas, and the potential collapse of embankments. Since it is difficult for residents to address these risks on their own, it is desirable to promote sediment disaster countermeasures through collaboration among government, industry, academia, and local communities.

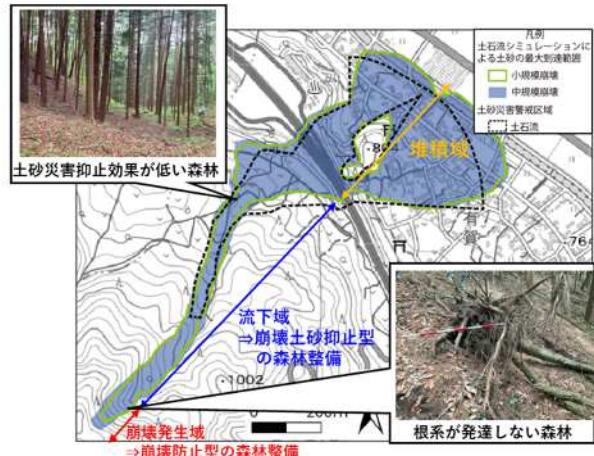
図-1 神子沢の現状と森林整備の方針

2025年5月15日に、有賀区の神子沢にて有賀区住民、長野県諏訪地域振興局林務課、および京都大学防災研究所、公立諏訪東京理科大学の研究者による合同現地調査を行った。調査の結果、源頭部である崩壊危険箇所には、根系が発達しない杉が分布しており、根系による土砂災害防止効果は期待できないことが分かった(図-1)。また、流下域・堆積域ともには、林床に光が差し込まない暗い状況であり、植林も細いため、土砂の補足効果はあまり期待できないと想定された(図-1)。

上記の結果を踏まえ、源頭部では、間伐による健全な森林化、根系が発達した樹木(けやきなど)の植林、崩壊危険箇所への対策工を実施することが望ましいことを確認した。流下域～堆積域では、土砂の補足効果が期待できる直径30cm以上の健全な樹木は残しつつ、劣勢木(特にカラマツ)を間伐し、根系が発達しやすい樹木(けやきなど)を植林し、土砂災害に強い針広混交林を形成することが望ましいことを確認した。

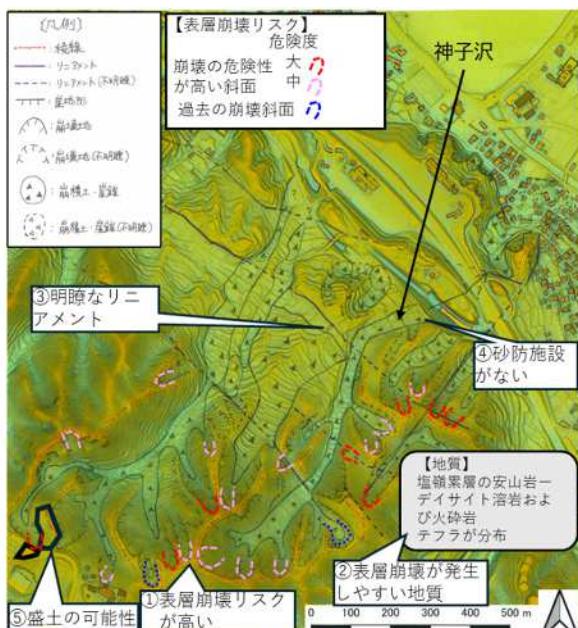
図-2 神子沢周辺の地形判読と斜面災害リスク抽出結果

地域防災に関するワークショップに活用(2.3章)するため、詳細な地形図(0.5mDEM)を用いて、土砂災害に関する地形判読を行った。判読結果から想定される土砂災害リスクを下記および図-2に示す。

- ① 表層崩壊の危険性が高い斜面や過去の崩壊斜面が多数、源頭部に分布することから、表層崩壊の危険性が高い流域と想定される。
- ② 塩嶺累層の火山岩類およびテフラが広く分布することが、表層崩壊が多発する要因と想定される。一方、地すべりの危険性は低い。
- ③ リニアメントが明瞭であることから、断層による破碎構造が斜面内部まで発達して斜面が不安定化している可能性がある。活断層が近傍に分布しており、地震が多く揺れが強いエリアになると想定される。
- ④ 砂防施設がなく、豪雨時、地震時ともに流動化した土砂が下流に流下しやすい。
- ⑤ 神子沢の西側の渓流（方久保沢）の源頭部には、盛土が分布している可能性がある。
