第 57 回自然災害科学総合シンポジウム
(2020 年度防災研究所 重点推進型共同研究)

第 57 回自然災害科学総合シンポジウム

－ 頻発する風水害と「新しい生活様式」 －

「令和元年台風 19 号及び台風 21 号による広域災害に関する総合研究」

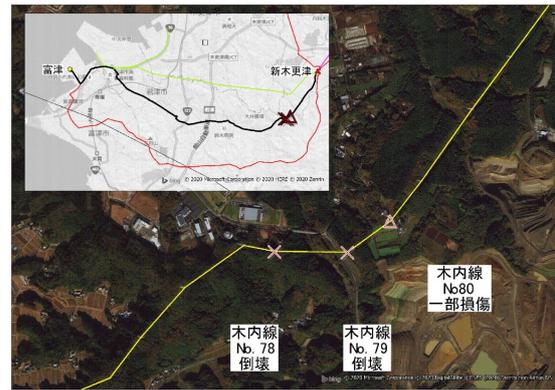
図-3 木内線(66kv系統)の鉄塔倒壊(No.78,79)、一部損傷(No.80)の発生位置

送電線鉄塔の倒壊は、富津火力発電所と新木更津変電所を結ぶ66kv系統木内線のNo.78,79の鉄塔2基で発生した。さらに、No.80鉄塔の一部部材が変形し

た(図-3)。これらの被害の原因は、No.78鉄塔付近で地形効果によって局地的に風速が増速されたことによって、鉄塔基部の部材が降伏したためとされている。配電施設の被害としては、電柱1,996本が傾斜、折損・倒壊するとともに、電線が5,529径間で断線・混線等が発生した。千葉県内の電柱の被害率(被害本数/総本数)は、袖ヶ浦市、香取郡多古町、君津市などで高かった(図-4)。電柱被害率は倒木や土砂崩れと非常に高い相関が見られたことから、今後は風況データに加えて倒木や土砂崩れ等の要因を加味した検討が必要である。

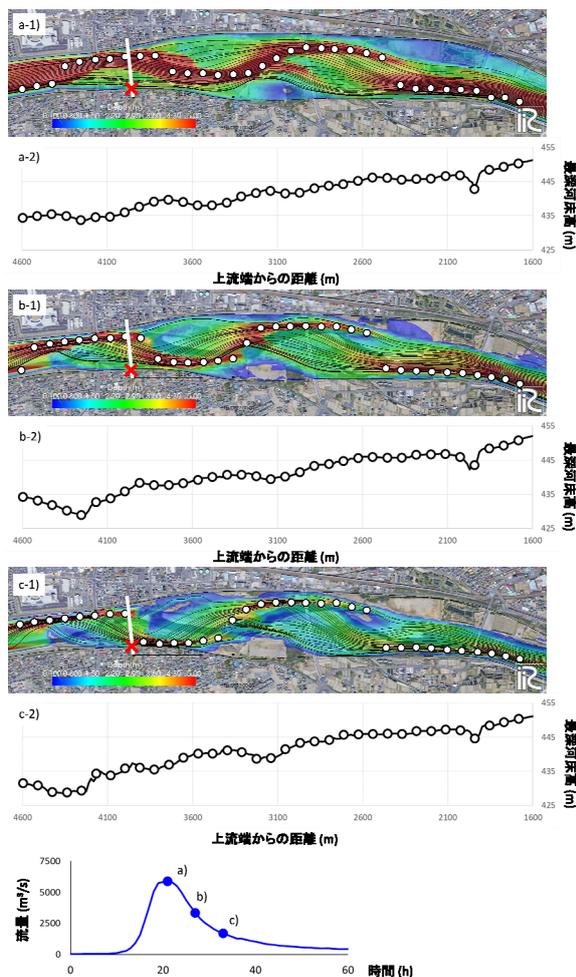
図 5 流れと横断面内における最深河床位置の時間変化。流れ場は、水深コンターと流線により可視化している。また、a-1)、b-1)、c-1)における○は横断面内における最深河床の位置を表しており、a-2)、b-2)、c-2)はその縦断面図を示している。図中の×は落橋地点を示している。

台風19号に起因する豪雨により、千曲川では大規模出水となり、河道内では流路が大きく変動した。特に、上田市においては、流路変動によって堤防が侵食を受け、上田電鉄鉄道橋（KP104 付近）が落橋するに至った。平面二次元河床変動シミュレーション結果に基づいて、砂州と流れの時間変化から堤防欠損との関連を考察する。従来交互に形成されていた砂州が、洪水流と土砂移動によってピーク流量時点で下流側に移動をしていた。この砂州の移動と流

路変動、並びに河岸侵食の関係についてより詳細に検討するために、**図 5** に流れの変化と横断面における最深河床位置の変化を示す。**図 5a** に示すように、ピーク流量時点では、流れは流路幅全体に直線的に流れ、最深河床位置も洪水前に形成されている滞筋に沿っている。この時点では、堤防欠損地点から見ると主流路は河川の中央部に位置している。一方、流量の低下に伴い流線は大きく蛇行しはじめ、最深河床位置が下流に移動しつつ、堤防に近づいていく様子がわかる(**図 5b, c**)。この時、川幅全体にわたって大規模な砂州が発達することにより、流れの蛇行と集中を誘発し、河岸を侵食したと考えられる。

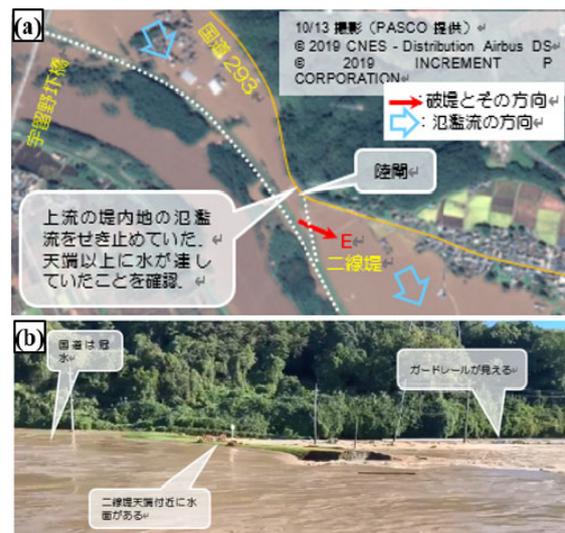
図 6 久慈川・二線堤の決壊状況

久慈川における二線堤の決壊状況を**図 6(a)**に示す。左岸の堤内地を流下してきた氾濫流は二線堤で堰き止められ、水位が上昇し、その後、氾濫流が天端を越える過程でE点(河口から22.5km)の二線堤を浸食し破堤に至ったと考えられる。SNSで情報提供いただいた10月13日8時頃に撮影された映像を確認した。二線堤の上流側では国道が冠水しているが、下流側では道路のガードレールが見えるなど道路は冠水していないことが確認できる。このことから氾濫流が二線堤により堰上げられていることがわかる。また、国道には陸閘が設置されているが、浸水時には閉じられていなかったことを聞き取り調査によって確認した。この映像が撮影された約1時間半後の9時39分の陸閘付近の様子を**図 6(b)**(常陸太田市防災対策課提供)を示す。二線堤付近の水位が下がり、国道の陸閘を氾濫流が流れている様子がわかり、この時点では二線堤上流側の国道はまだ冠水している状況も確認できる。これらの知見は、今後の流域治水を進めていく上で貴重なものである。

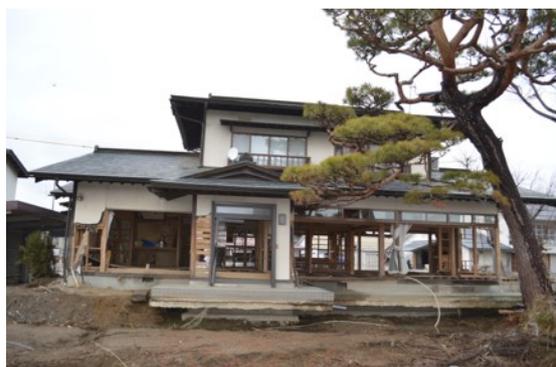
(a)大破した2階建木造住宅③

家屋被害状況を、大規模氾濫が発生した千曲川破堤箇所付近(57.5k左岸の穂保地区)において調査した。以下に示す住宅は、**図 7**中の番号に示すように、いずれも決壊地点近傍に位置する。**図 8(a)**の2階建て木造在来軸組構法住宅(**図 7**住宅③)は流出していないが、急流により1階の壁は流され、柱のみを残した結果、流れが中を通り抜けられるようになり、作用力が減って残存したと考えられる。柱が基礎に緊結され、柱と梁が比較的剛に接合されてい

たことも、流出と倒壊をまぬがれた要因と考えられる。しかしながら、建物基礎周囲は洗堀され、柱が西側に2/100程度傾いているが計測された。

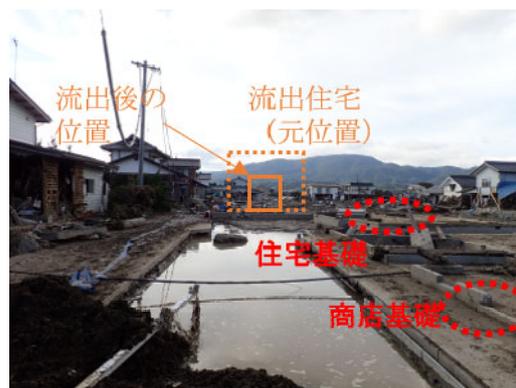
(b)流出した住宅④, ⑤, ⑥

住宅④～⑥は、住宅③より破堤点から遠くに位置するがともに流出した(図8(b))。Google Map Street Viewから④の商店の築年数が古く、水平耐力も低かったと推測される。④の商店は図8(b)右側手前に写る基礎を残し、北西方向に直線的に流され、住宅に衝突して止まったようである。⑤の住宅は、上部構造が基礎にしっかり緊結されていたためか土台が基礎に残っている。また、⑥の住宅は図8(b)に示す元位置からはるか後方(西の方)200mまで比較的無傷の状態で見られる。流出前後の位置を図7に示す。この住宅は、住宅基礎に一般的に設けられている基礎下換気孔(床下と基礎の間の空間の湿気対策および換気用に設けられている)がないタイプの住宅と見られ、かつ、ベタ基礎(住宅下面にコンクリートが敷設されている)であったため、気密性が高かった。住宅⑤などによって破堤直後の強い流れ力から守られることで大きな破壊を免れた可能性も高い。このため、住宅⑥では、周囲の急激な浸水深の増加に比べて気密性ゆえに住宅内部への浸水が遅れ、水位の内外差によって大きな浮力が発生して流されたと考えられる。

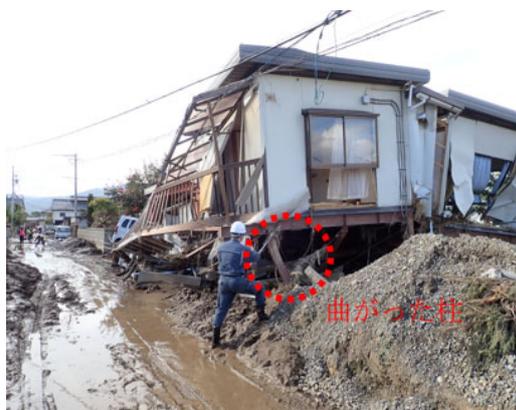
(c)住宅⑦(大破して流出した2階建て鉄骨造住宅, 1階はピロティ形式)

図8(c)の住宅⑦は1階が完全なピロティとして駐車場として利用されていた2階建て鉄骨造住宅である。浸水を想定した建築的対処方法であったかは定かではないが、1階に壁がほとんどないため流れ力を受け流すことができる構造となっている。しかしながら、図7の通り約20m西に流され、駐車場屋根に衝突することで止まった(図8(c)参照)。

1階の柱が大きく変形し、大破している。1階のピロティ構造にかかわらず、崩壊にいたった要因として漂流物の蓄積によるダム化が想定される。⑦の住宅の北西隣に位置し、残存した2階建て木と鉄骨の混構造住宅(梁に一部鉄骨が用いられている)前面の堆積物から漂流物の多さが伺える。この住宅が残存した要因の一つとして、その東隣(破堤点側)に位置した1階建て軽量鉄骨小屋に防護されたためであると考えられる。今後人命保護や財産保護を考慮して、内部浸水がしにくい気密性住宅が増えることが想定される。しかしながら、浮力により基礎の滑動

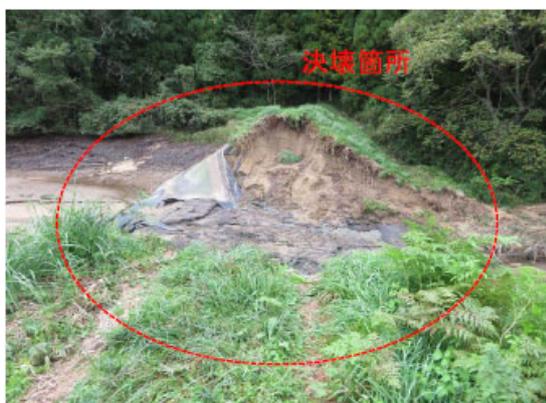
図 9 宮城県逆川上溜池の決壊状況（農林水産省提供）

台風 19 号によるため池被害状況をみると、全国で 12 基の決壊が確認された。そのうち一基のため池を除いて大正期以前に構築された堤体で、経験的な技術によって築造されていた時代の構造様式となっている。一方でため池に関する指針が制定され、近代的な技術によって改修されたため池の決壊は確認されていない。決壊したため池は、堤高が 3m~6m 程度の小規模のもので、改修履歴もなく堤体、洪水吐、取水施設、安全施設の点検では、改修の緊急性は低いと総合判断されている。決壊に至った主要原因を特定することは困難であるが、堤体が全延長に亘って崩壊するのではなく、堤体の一部が V 字状に崩壊していることから（図 9）、底樋などが設置される箇所などの弱点部が起点となっていることが指摘できる。また、下流法面のすべりも認められることから、小規模の堤体であっても降雨浸透によって斜面崩壊が発生していることが確認される。また、越流による堤体崩壊を決定づける明確な情報は得られないが、洪水による貯水位急上昇によるパイピングの発生と下流斜面の崩壊の発生が複合的に発生した可能性が高い。

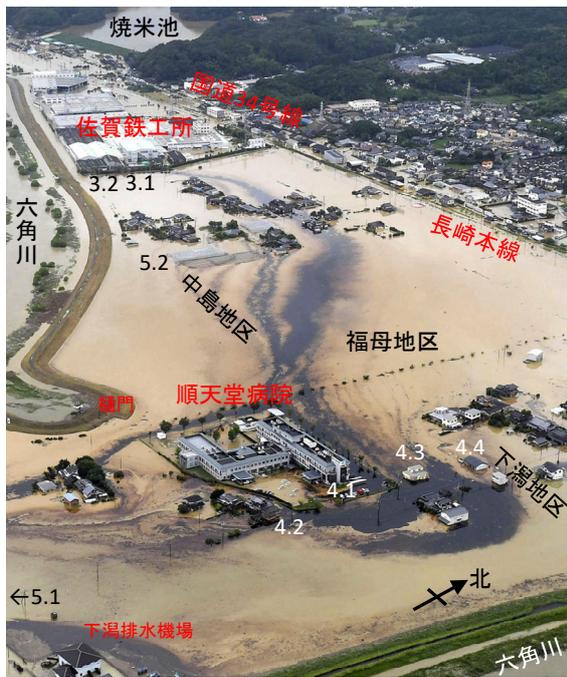
写真 2 佐賀鉄工所から流出した油の状況（共同通信社（2019a），8月28日撮影）（写真中の数字は写真番号と一致，地名等は筆者らが加筆）

れた鉄の熱を冷ますために用いられていた油が雨水とともに流出した。鉄工所から中島地区に油が流れ出し、順天堂病院の福母地区へと向かっており、写真の下部に写った下潟排水機場に到達している。油が混じった雨水が六角川に排出されて有明海に流れ下ると、海苔の養殖や水産業に大きな影響を及ぼすことから、写真3(1)に示したようにオイルフェンスを設置して六角川への油の流入防止が実施された (2019年9月2日撮影)。さらに、大町町職員や自衛隊員らがボートで現場に入り、吸着マットや土のうを使って油の撤去や浸入防止作業に当たった (写真3(2))。なお、佐賀県は当初は約5万リットルと推定していた敷地外への流出量を不明としており、油の流失は約100haに広がり、住家約200戸、農地約41haに被害が発生している。

写真2は共同通信社が8月28日に撮影した佐賀鉄工所から流出した油の状況である (共同通信社, 2019a)。鉄工所内に大量の雨水が流入し、精練さ

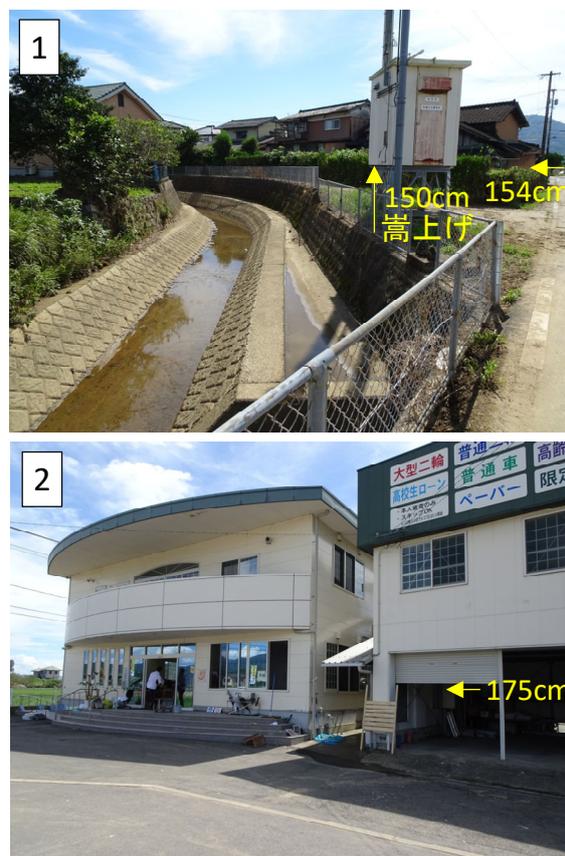
写真7 高橋水位観測所(1)と武雄自動車学校の浸水高(2)（2019年9月5日撮影）

しかし、ポンプが停止する1時間前の5時頃には高橋排水機場近くの住家では1m以上の水が押し寄せしており(佐賀新聞, 2019)、高橋川水位観測所(写真9-1)の水位は3時に1.17m、ピーク時の7時には3.59m、ポンプ稼働後の10時過ぎでも3.27mであり、ポンプを稼働しても対応できないほどの多量の雨が降ったことが、内水氾濫を引き起こした大きな要因

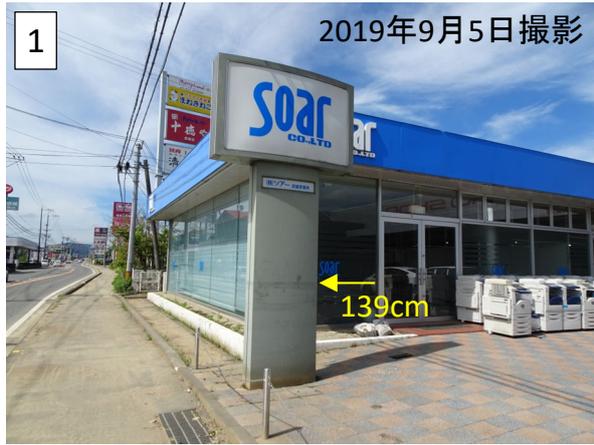
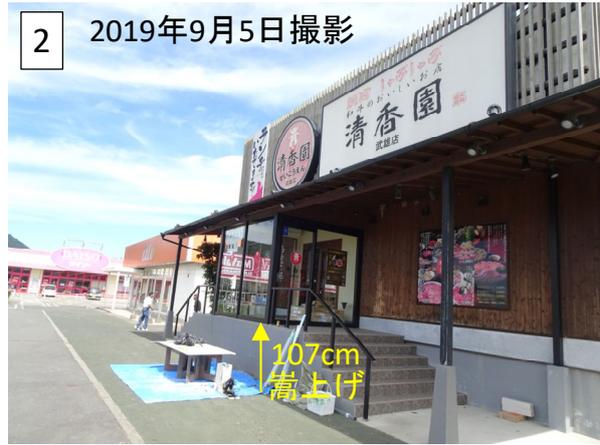
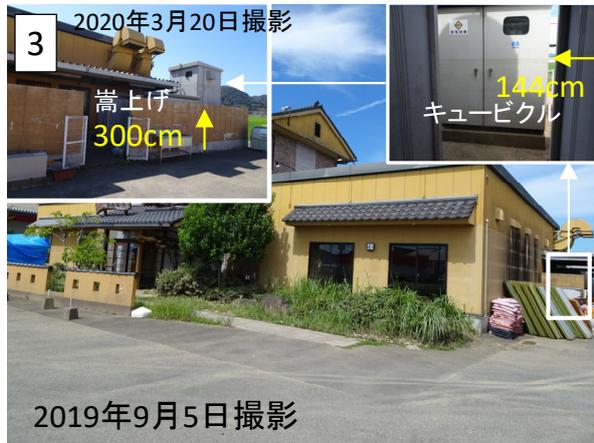
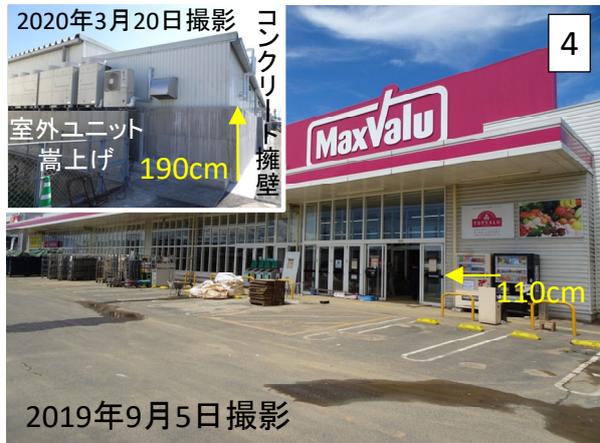
写真8 「複合商業施設メリーランド武雄」(2~4)と隣接する事務所(1)における浸水被害の状況(2019年9月5日, 2020年3月20日撮影)

高橋川に架かる高橋橋を越えた武雄温泉側の旧国道34号線沿いには商業施設が立地しており、2005年には「複合商業施設メリーランド武雄」が開業し、多くの商業施設が入居している。和食の店舗は144cm、ボウリング場は145cm、スーパーマーケットは110cmと浸水被害に見舞われている反面、焼き肉店では107cmの嵩上げを行って店舗を建設しているため、最小限の被害で食い止めることが出来ている。また、隣接する複合機取扱店でも139cmの浸水に見舞われている（写真8）。なお、水害発生から半年後の調査では、キュービクル（特別高圧施設）やエアコンの

物の嵩上げを行うなどのハード面の対策を実施する必要があったものと示唆される。
