# 新潟地震における産業災害調査報告

## REPORT ON THE INDUSTRIAL DISASTER BY EARTHQUAKE AT NIGATA

*By Yoshikazu WAKAZONO and Naojiro ANDO*

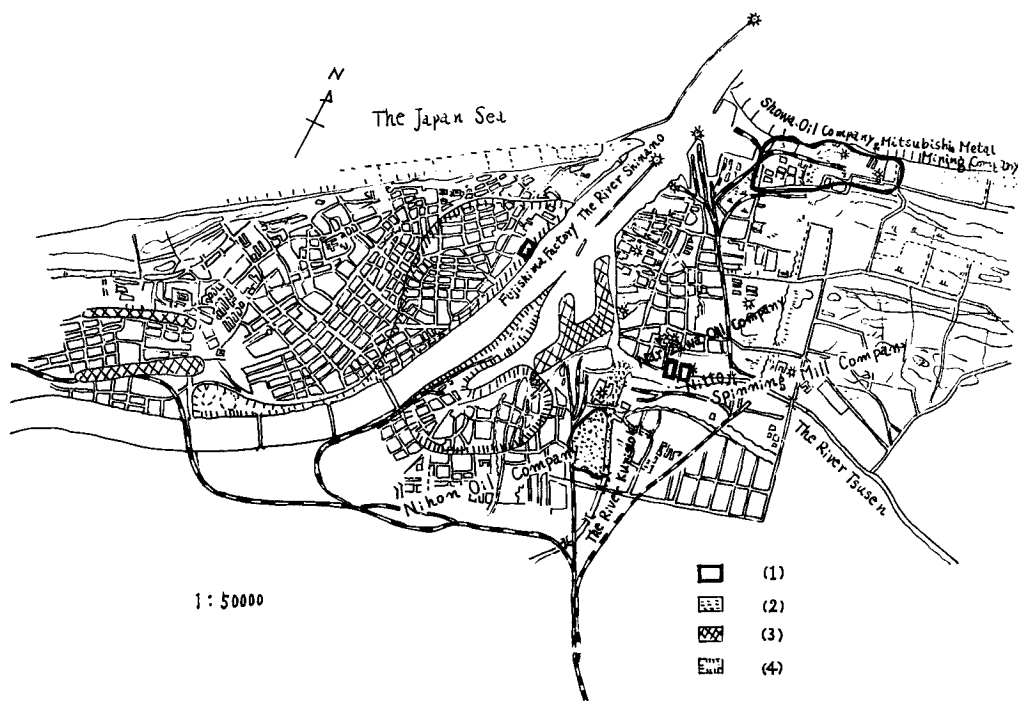
Fig. 1. The damaged situation at Niigata City.

- (1) The area where fire broke out.
- (2) The area where petroleum flowed out from Nihon Oil Company's Refinery.
- (3) The subsided area.
- (4) The submerged area.

新潟市内における被害状況を Fig. 1 に示す。地震による陥没地域および津波による水没地域はいずれも旧信濃川の河床であったことは工場立地の面から地質条件を重視しなければならないことを物語っている。なお火災による被害については別項において詳しく述べることにする。

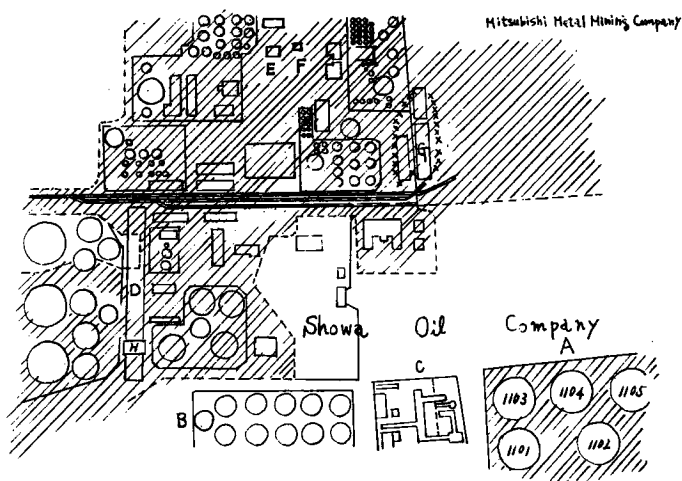
Fig. 2. The damaged situation of Showa Oil Company (the hatched portion indicates areas ravaged by fire).

#### 3.3.1 被害状況の概略を Fig. 2 に示す (Photo. 1, Photo. 2 参照)。

新工場と旧工場との火災はおのおの別個に発生したものであり、とくに旧工場での延焼は、防潮堤の破損部から浸入した河水が、燃焼している流出油を四方に漂わせたことに原因している。また家屋への延焼も油の流出によるものである。石油火災は木材火災と異なって、燃料油の表面燃焼によるものであるから、油の流出を防止すれば火災範囲を限定することができる。しかも燃焼の最盛期を除けば木材火災の場合よりも輻射熱が少ないため火災現場に近づき得るものである。

新工場における出火原因は、タンクとフローティングの衝撃および摩擦によるものと考えられるが、出火の

- A : Storage tanks complex where fire broke out in the first place.
- B : Undamaged tanks complex.
- C : Integrated unit.
- D : Canal
- E : Topping pump room.
- F : Hot air furnace.
- G : The storehouse where fire broke out in the second place.
- H : Fire engine room.

状況を再現することは困難である。また旧工場における出火原因は出火点と思われる附近に存在していた海綿鉄などによるものではないかと推定されるが、出火原因に関する調査を行なわなかったため断定はできない。

一般に，石油タンクはフローティングルーフ型(浮屋根)のものと，コンスルーフ型のものがある。今回，昭和石油新潟製油所において火災の発生した原油タンク(Fig. 2, A部分 1103～1105)はフローティングルーフ型のものであって，メタリックシールで，とくにシュープレート(Shoe plate)と屋根との間のア

ース線は2m間隔であり、ウェザーシールは亜鉛引き鉄板シールを使用している。したがってシール間隙で静電気によるスパークの発生は考えられなく、既に述べたように出火原因は屋根とタンク壁との衝撃によるものと考えられる。

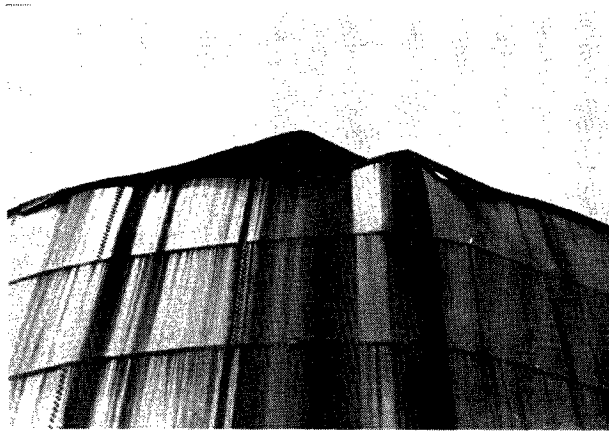
Photo. 3

満たんのタンクは破損度が大きく、許容量は守るべきである。（Photo. 3 参照）

(1) タンクを満たんにしない。

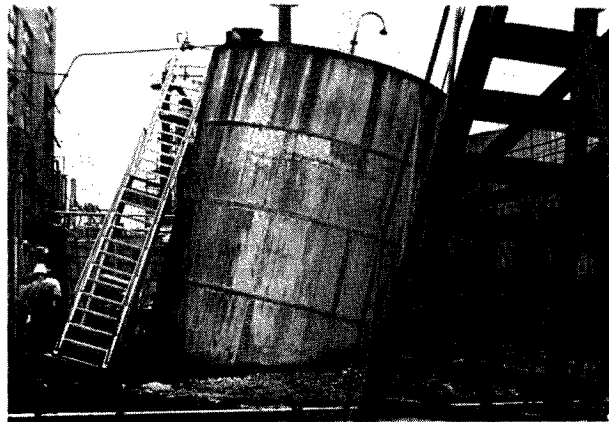
Photo. 4

(2) 古いタンクほど破損度は大きい。

時間の経過（年月の経過）によってタンクの強度は低下するものであり、ことに古いタンクの破損度は大

さい。(Photo. 4 参照)

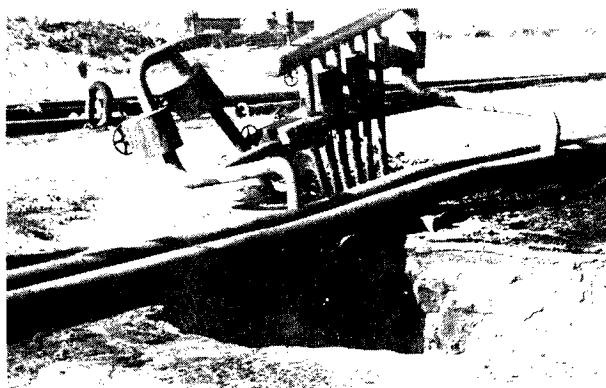
Photo. 5

(5) 配管などの諸設備の破損度は、地盤の性質に影響される(架空の配管の損傷は少ない)。

地上ばかりの配管の破損度は小さいが、地下に埋設された配管の破損度は大きい。一般に地上と地下にまたがって設置された配管の破損度は地上と地下で異なっている。(Photo. 5 参照)

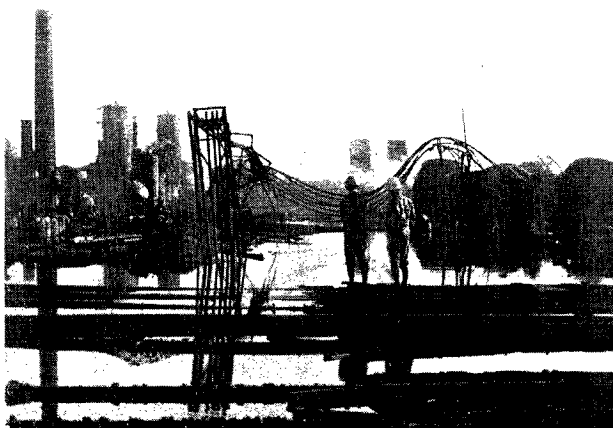
Photo. 6

(7) Support のある配管は破損しにくい。

Support の効果は一般に認められる。(Photo. 6 参照)

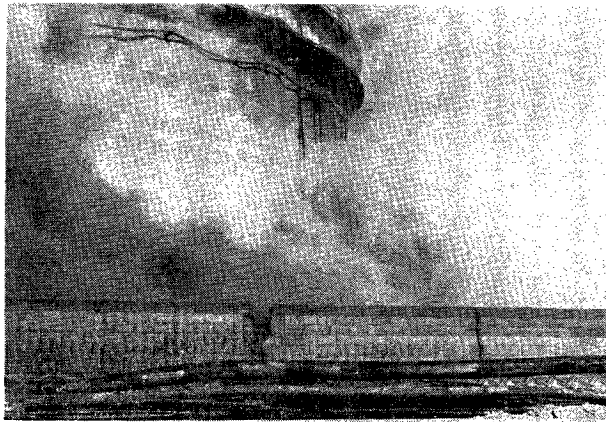
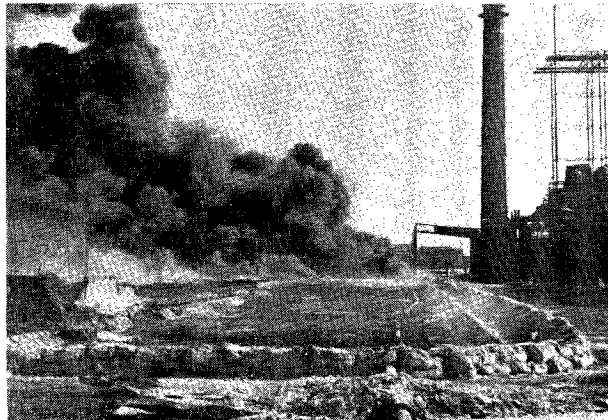
土堤は亀裂が生じても倒れることがなく，砂でそれを防ぐことも可能となる。コンクリートは鉄筋入りでも地震時にはコーナーの破損が特に著しく，亀裂を防ぐこともむずかしい。できれば，防油堤は鉄筋コンクリートと砂のサンドウィッチ方式にする方がより効果的なものになる。(Photo. 7, Photo. 8 参照)

(15) 防油堤は土堤がよい。
