上仰木地すべり地について

SOME CHARACTERISTICS OF THE KAMIŌGI LANDSLIDE AREA

By *Shinichi YAMAGUCHI, Yuji TAKADA, Atsuo TAKEUCHI
Takahiko FURUYA*

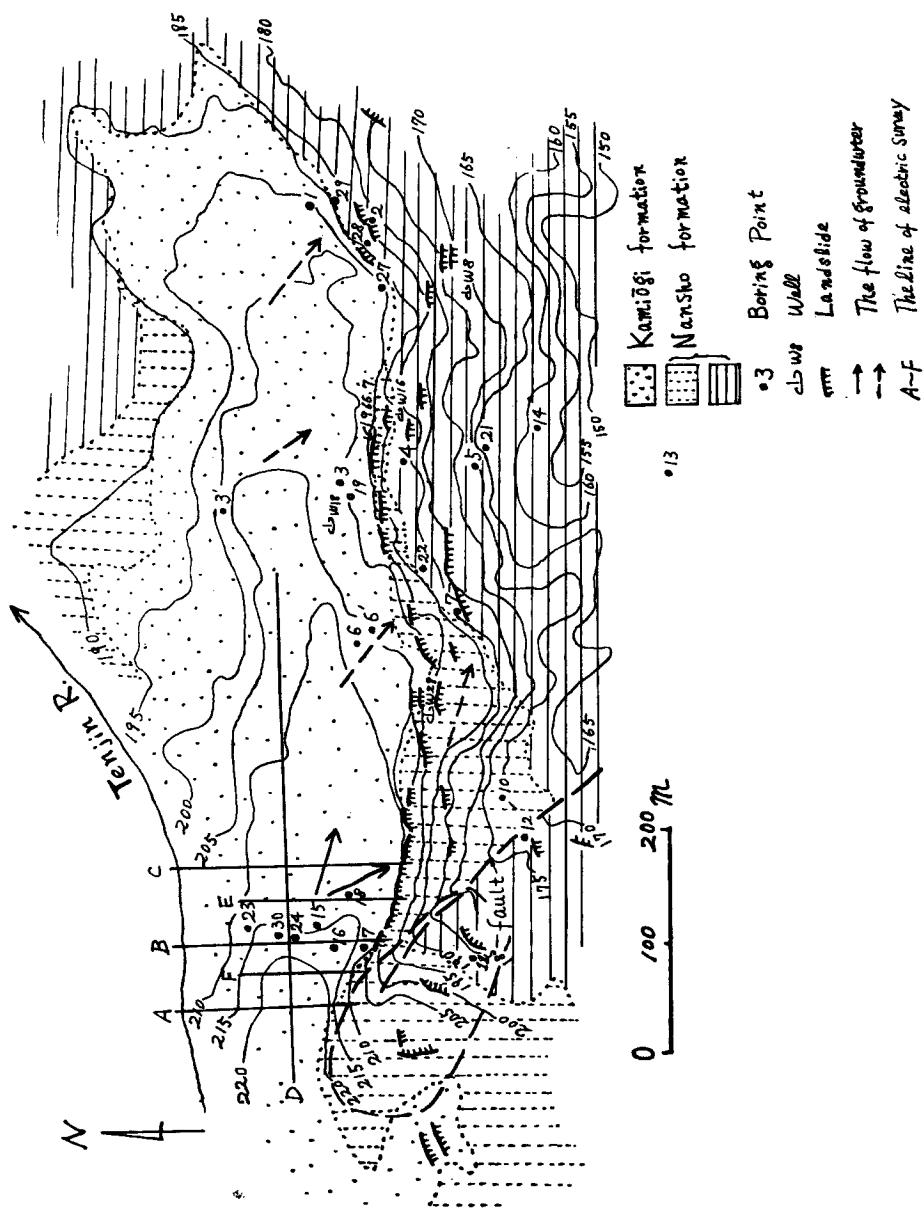
Fig. 2 Distribution of landslide

微地形は 190 m 等高線付近まで 45° 以上の直線的急斜面を形成しており、それ以下は稍凸形の 45° 以下の比較的ゆるやかな斜面からなり、2 つの異った斜面の組合せからなる。Fig. 2 の No. 8 より西側ではこの斜面の関係は認められず、45° 以上の単一の斜面からなる。

地中内部歪計は深度 10 m のものをボーリング孔 No.19, 20, 21, 22 に埋設した (Fig. 2)。No.19 は台地縁の高度 198 m に、No.20 と No.22 は急崖部の高度 191 m と 193 m に、No.21 は高度 164 m のやや緩かになった斜面の部分に、それぞれ位置する。

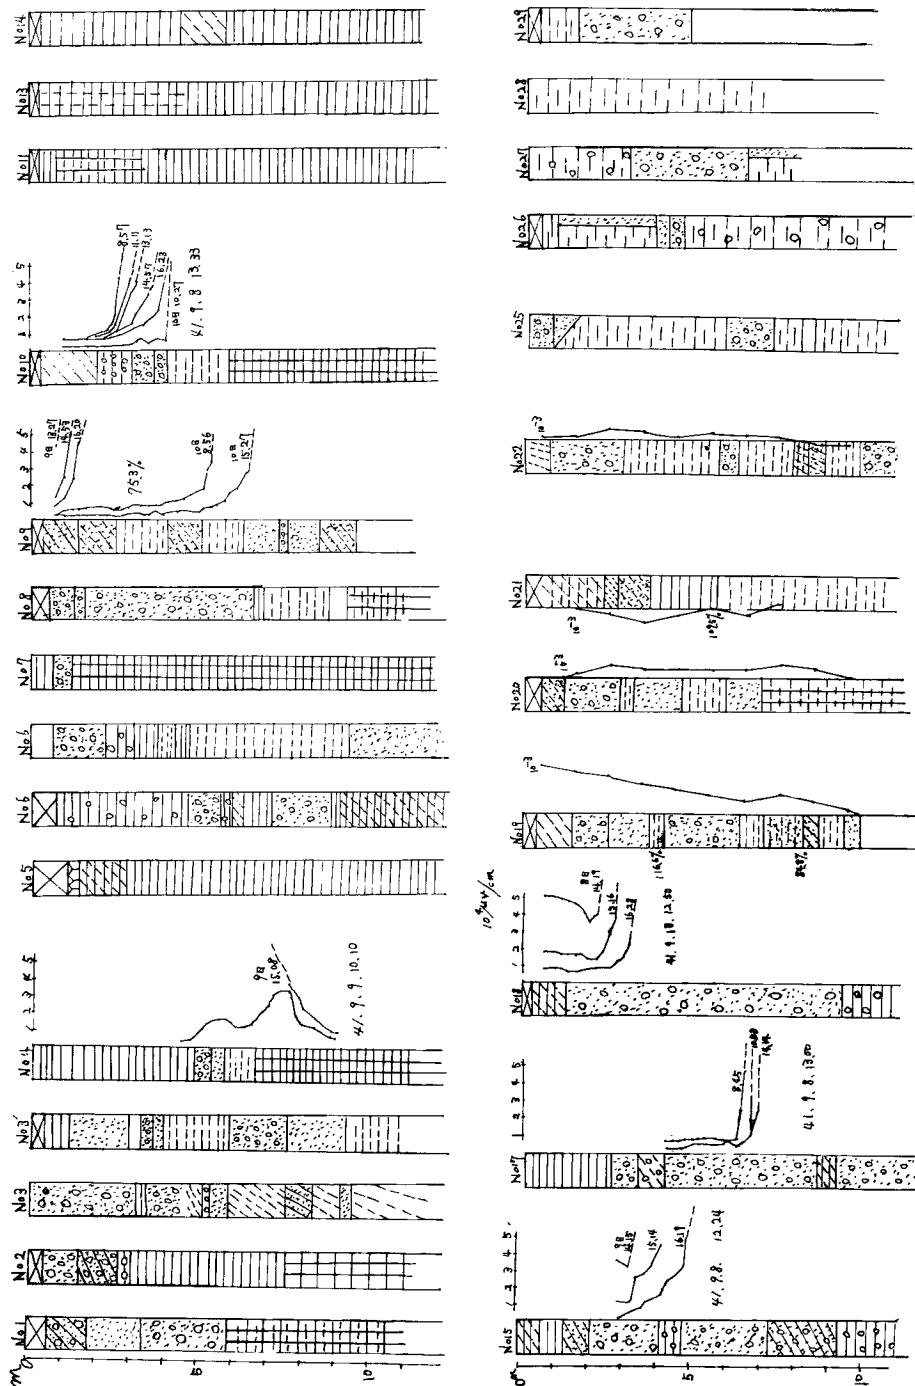
Fig. 3 Columnar section

上仰木部落付近の地質は Fig. 2, Fig. 3 および Fig. 4 に示したボーリング資料と現地踏査によると、深さ約 25 m まで粘土層をはさむ砂礫層で、約 25 m 以深ではシルト層に変る。砂礫層の層相は 10 m 付近までは褐色～暗灰色の乱堆積砂礫層で、13 m 付近に約 50 cm の泥炭層があって、この付近の上部と下

これまでに判明している過去の当地域に発生した崩壊地の分布を Fig. 3 に示した。Fig. 3 から明らかなように雄琴川に面する斜面、特に台地縁の急崖部の 210～190 m 等高線の間にほとんどが集中して発生している。天神川に面してはまったく認められない。崩壊規模は小さく小崩壊の群発である。

昨年度^⑥ および本年度の観測値の解析結果から、次のことことがわかった (Fig. 3 19~22)*⁶。

No.19 : 昨年10月ごろまでは 6.5 m 付近にひずみが認められ、すべり面らしき傾向が認められた。しかし、ひずみが顕著でなくすべっているという明確な判定はできなかった。

No.20 : No.19 と同様 6.5 m 付近にひずみの増加傾向が認められる。

No.21 : 3.5 m 付近にかなりのひずみが認められ、すべり面はこの深さ付近と考えられる。ひずみは No.19, 20, 22 のひずみ柱状図と異った側に現われている^⑦。

No.22 : 1.5 m と 4.5 m の深さにわずかなひずみがあらわれているが、すべり面と断定できるほどの資

料となっていない。

一般に No.19~22 とも、6.5m 以浅の部分でわずかなひずみが認められ、土塊の大きな移動は認められない。

既設のボーリング孔 No. 4, 9, 10, 15, 17, 18を利用し、それに食塩を投入し、その希釈度の変化を電気伝導度計でとらえて、地下水流と地質の関係をみた。得られた結果は **Fig. 3**, No. 4, 9, 10, 15, 17, 18 にそれぞれ示され、透水のよい部分はほとんど砂礫層となっている。しかしボーリング孔が浅く、ごく上部の地下水の流動しかとらえることができず、滯水層全体の地下水流動をとらえることができなかった。

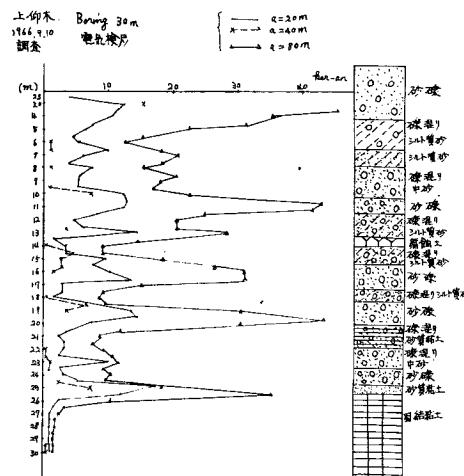
Fig. 4 Resistivity log

電気検層はボーリング孔 No.30 を利用して行なった (Fig. 4)。本孔は 30 m の深さがあり、地質との対比に好都合な資料が得られた。電気的に抵抗値が大きいことは空隙率が大きいか、または硬い岩盤であるということを前提にして考えると、比抵抗値の変化から 25 m 以下のシルト層以下では比抵抗値が低く、地下水の滯水のよさを示している。25 m 以浅で、周囲の地質状況を考慮して比抵抗値の変化をみると、25 m 以下の比抵抗値で全体に高く、少くとも一応透水性があると考えられる。次の深さのところは特に比抵抗値の変化が大きく、即ち空隙が多いと考えられ、透水性のよい地層とされる (4 m 以浅, 10 ~ 11 m, 15 ~ 17 m, 19 ~ 20 m, 25 ~ 26 m)。ボーリングコアの地質資料と対比すると、25 m 以上の透水性のある地層は砂礫とシルト質物質の互層から構成され、透水性の悪い地層はシルト層となっている。これらの関係は Fig. 4 に明示される。

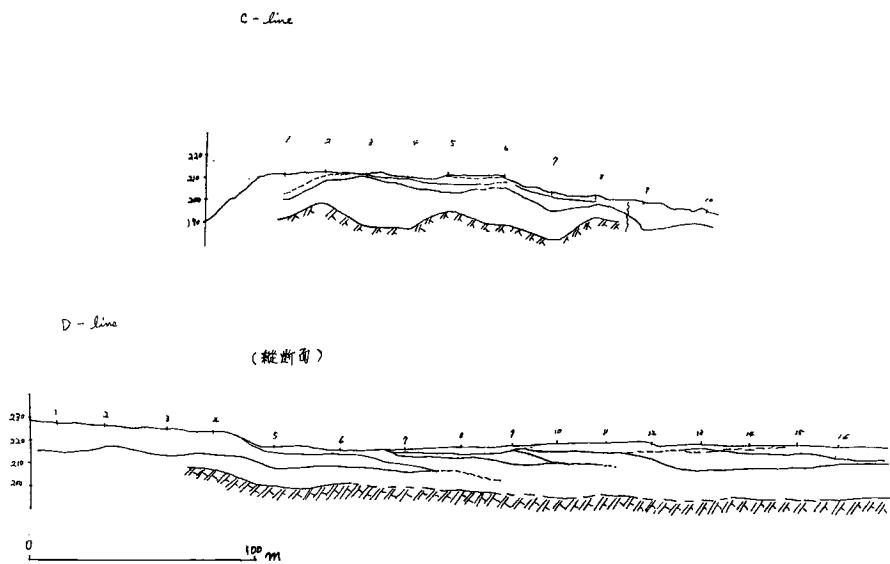
Fig. 5 Assumed diagram of underground profile by electric survey

Fig. 4 に示す測線にそって四極法による電気探査を行なった^{*5}。解析結果は比抵抗値の垂直変化から Fig. 5 に示されるような 3 層構造を示す推定断面を得ることができた。断面から基岩と考えられる層は 20 m より少し深い所に予想される。Fig. 6 にみられる $a=2\text{m}$, $a=5\text{m}$, $a=10\text{m}$, $a=16\text{m}$, $a=20\text{m}$, $a=30\text{m}$ の各見掛け比抵抗値の分布が得られた。これらによると 20 m と 30 m の深度では 20 kΩ·cm より低い値の分布が支配的で、滯水の良さを暗示している。

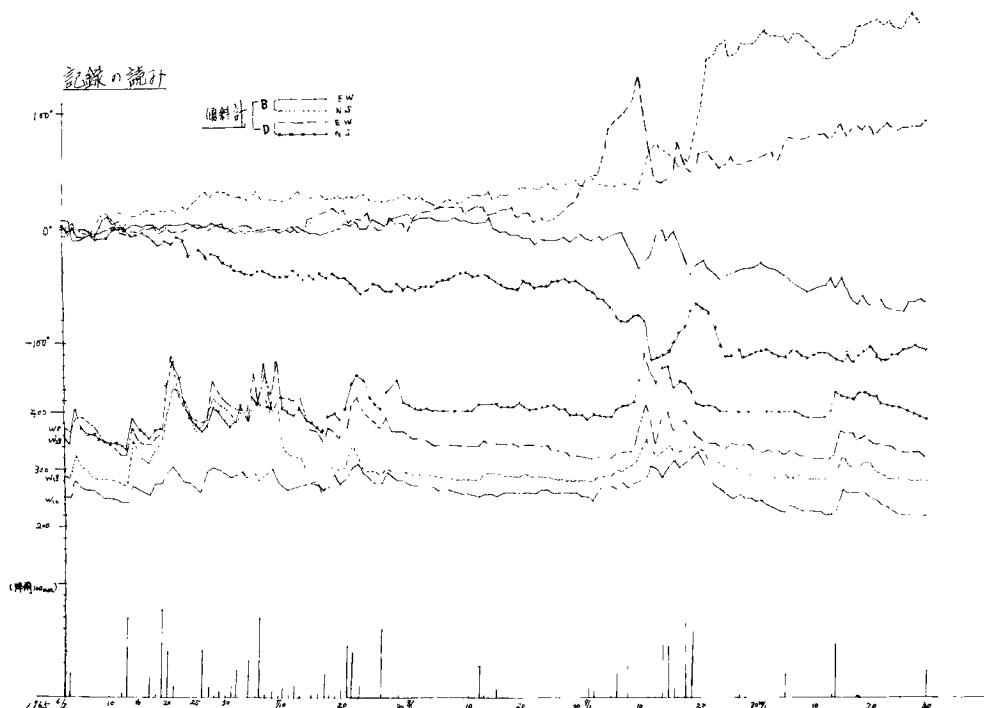
Fig. 7 Relation among tilt-meter, rainfall and groundwater level

高度 180m(A), 195m(B), 204m(D) とそれぞれ急崖部^{*8}に設置し、1965年6月より11月まで観測し、その資料が得られている。結果は梅雨期には殆んど変化が認められていなかったが、9月中旬に降った集中的降雨により、各傾斜計ともかなり明瞭に変化があらわれている。特にBにおいて変動が大きい(Fig. 7)^{*9}。なお、Fig. 7 では(A)の資料をのぞいてある。

4 個所の井戸で連続的井戸水位変化観測を行なった結果は **Fig. 7** W₈, W₁₆, W₁₈, W₂₈ に示される。

傾斜計の観測は1965年6月より11月にわたって行なった。この時期は梅雨期と台風のシーズンをはさんでおり、地すべり発生との関係の深い期間である。**Fig. 7** に示したように、地表傾斜の変動が傾斜計に表われたのは9月中旬の集中豪雨の時である。**Fig. 7** でみられるように地下水位との比較では6月・7月の梅雨期の一般的水位上昇時より、8月の水位低下期を経て、台風23, 24号の通過による集中的降雨によって急激な水位上昇とその急激な下降の時に地表傾斜の変動が現われている。地下水位の急激な上昇と急激な下降は梅雨期にも3回ほどあり、わずかではあるが、地表傾斜の変動が認められる。

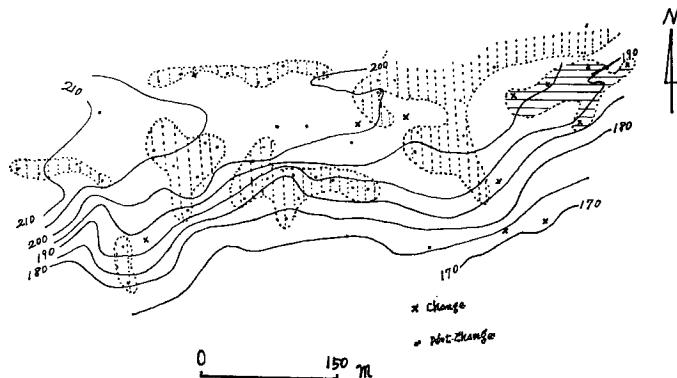
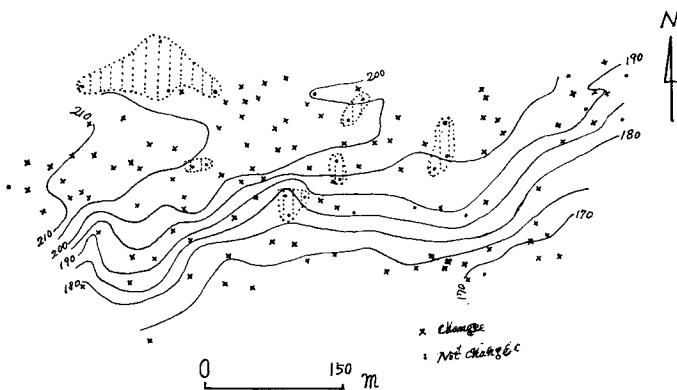
Fig. 8 と **a** (旱天時), **b** (降雨時) を比較してみると明らかなように、一部をのぞき大部分の井戸水は旱天時に水位変化を認めず、この地区が滯水の良いことを示している。**Fig. 8 b**からは降雨によって水位が増加することがわかる。井戸水面は台地崖端部で等高線とほぼ一致して急になっている。このことは台地の地下水が崖端部へ漏水することを暗示する。降雨によっても井戸水の変化しない地帯は地下水の流れがほとんどない地帯と考える。

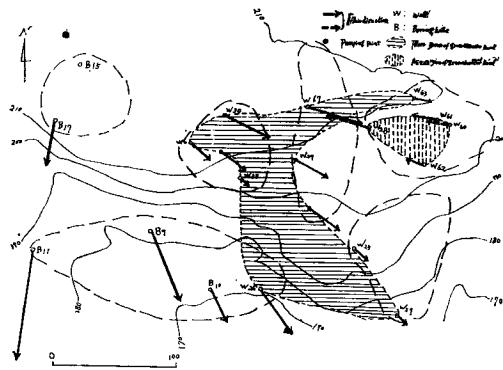
Fig. 9 Flow pattern by pumping test

本年度9月から10月にかけて行なった揚水試験の結果は **Fig. 9** に示した。試験した地区では10m付近と25m付近では異った傾向があるが、大きく分けて台地上を流れようとする傾向と崖端部へ流れようとする傾向が認められる。

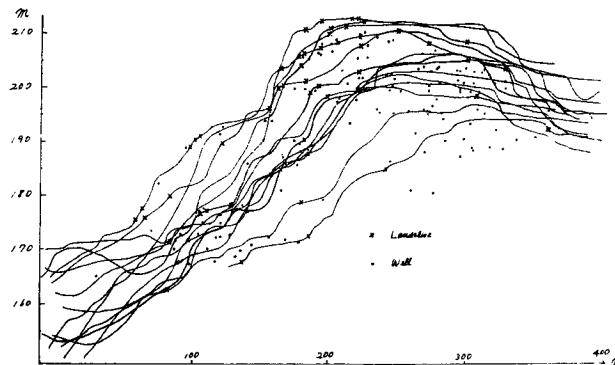
Fig. 10 Relation among Landslide, well and slope

上仰木地区 1/1,000 地形図から投射断面を描き、それに井戸位と崩壊箇所^{*11}を記入して **Fig. 10**を得た。これから一般的傾向をみると、急崖部と崩壊箇所と地下水（井戸位の高度分布）とがほぼ一致する傾向を示している。ボーリング孔 No. 30 のシルト層の深度をこの台地一般のシルト層の深さと仮定して高度を読むとほぼ 190 m 等高線に一致する。地形的には 45° 以上の直線的斜面と 30° 以下の斜面の変換点である。先に述べた電気検層の結果では 25 m 以上で透水性があり、25 m 以下では認められていて、地下水の流れも 25 m 以上の部分に集中している。すでに述べた地下水の計器観測や揚水試験の結果は地下水流が雄琴川に面する斜面に向っており、雄琴川に面する斜面に地下水流出を暗示している。事実 190 m 付近でしばしば地下水の滲みだしが認められ、計器観測・揚水試験の結果とよくあう。

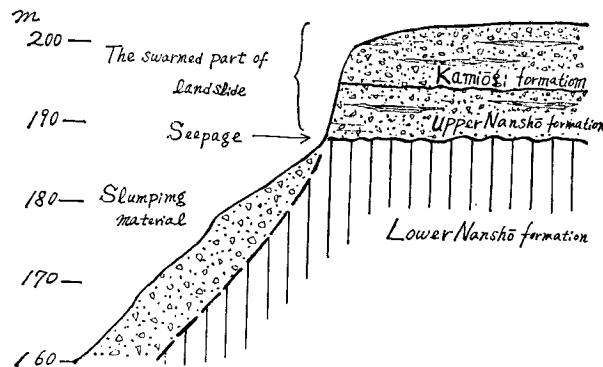
Fig. 11 Schematic profile

以上に述べた地形・地質・地下水の関係は Fig. 11 に模式的に描かれる。Fig. 11 からわかるように 190 m 付近より上部斜面は現在活発な侵食作用の行なわれている部分で、それ以下の部分は一次的堆積地域を形成しており、将来厚い崩土層の形成が考えられ、厚い崩土層の堆積は斜面の安定をやぶる結果となる。ここでは地すべりの素因を形成しつつあるといえる。
