## 第2宮古島台風による建築物の被害について

### 第2宮古島台風被害調査報告—II

## THE STRUCTURAL DAMAGE CAUSED BY THE SECOND MIYAKOJIMA TYPHOON

By *Hatsuo* ISHIZAKI, *Junji* KATSURA and *Tatsuo* MUROTA

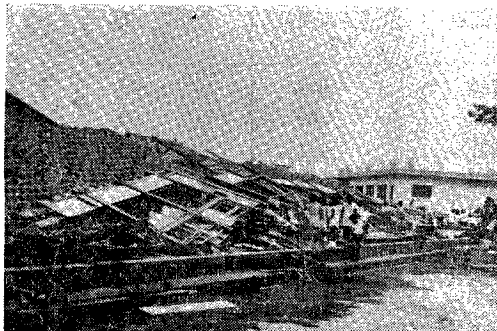
住家の他に学校の木造校舎も大きな被害を受けた。 Table 2 は宮古島の小中学校の被害状況である。木造校舎は老朽建物が多く、倒壊したものも多い (Photo. 2)。

Photo. 2 Collapse of a wooden school-building.

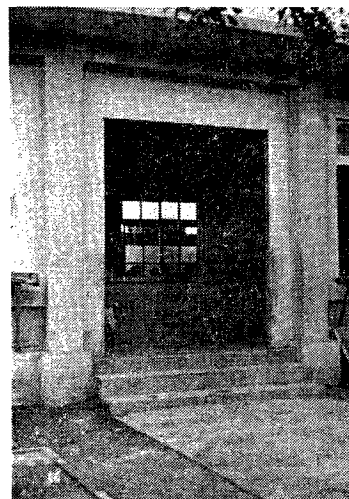
鉄筋コンクリート造の建物としては学校、官庁、住宅等があったが、いずれも大きな被害はなく、出入口の戸や窓ガラスなど開口部が破損した程度であった。(Photo. 4)

Photo. 4 A damage of reinforced concrete building; wreckage of a door.

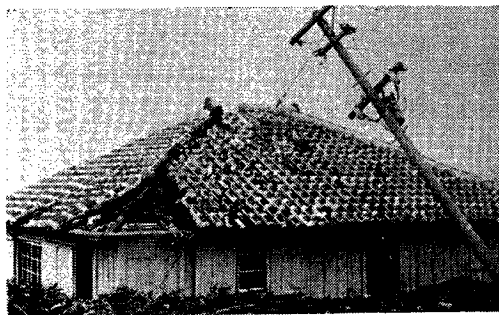
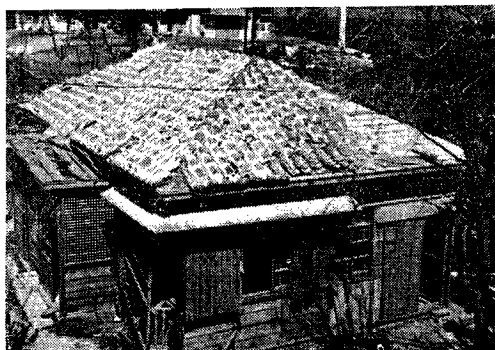
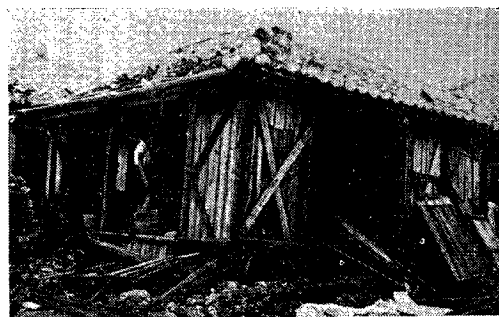
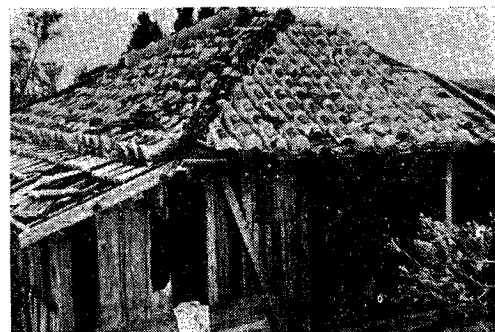
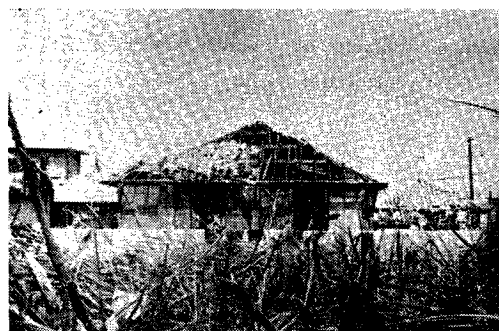
赤瓦葺の被害は、倒壊したものと倒壊を免がれて屋根あるいは壁体の破損にとどまったものがある。倒壊したものには老朽建物が多い。倒壊しなかったものは、寄棟の場合は、庇、隅角部、棟などの瓦が飛散していることが多く、中には下地板だけが残っているというものもある。切妻屋根の場合は、風が棟に平行に吹いた場合は風上と風下のけらばに被害が集中し、棟に直角に吹いた場合は風上側の庇および棟が破損している。屋根以外の個所の被害は開口部に多い。

Photo. 5 Damages of wooden buildings with clay tile roofing.

4) 赤瓦葺および下地板のあるセメント瓦葺の被害は、寄棟では庇、棟および隅角部に多く発生する。切妻ではけらばあるいは棟の被害が多い。

風害の防止法として、二つの方法が考えられる。その一つは建物を強く作ることであり、他の一つは建物に風が強く当たらないようにすることである。沖縄では、住宅を鉄筋コンクリート造にすることが奨励されているが、これは前者に相当するであろう。この方法に関しては木造についても今回の調査からいくつかの点を指摘することができる。それらは、瓦屋根の場合は瓦の合せ目のシッキイまたはセメントモルタルを少くとも庇や棟およびその周辺について、できれば定期的に塗り変えること、セメント瓦の場合は全面的に塗り変えること、壁体がブロック造で屋根が木造の場合は屋根あるいは開口部とブロックとの結合を確実にすること等である。

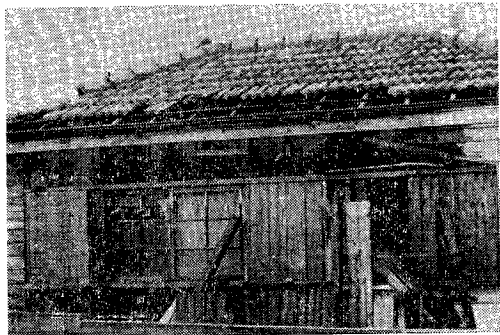
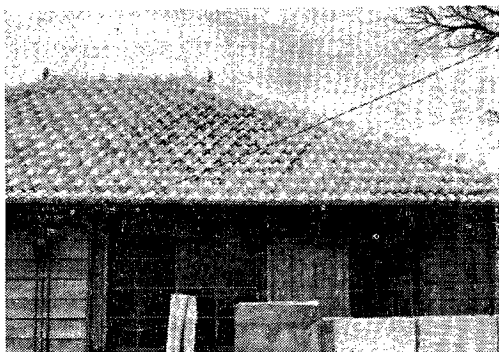
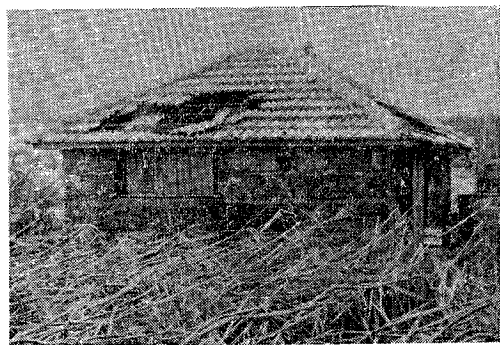
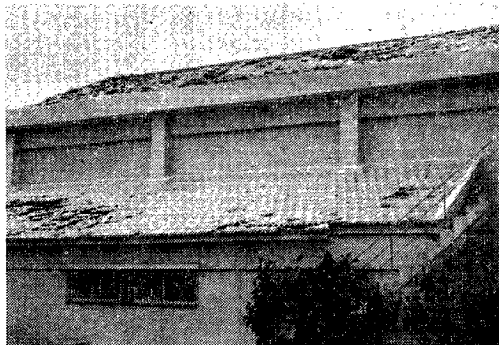
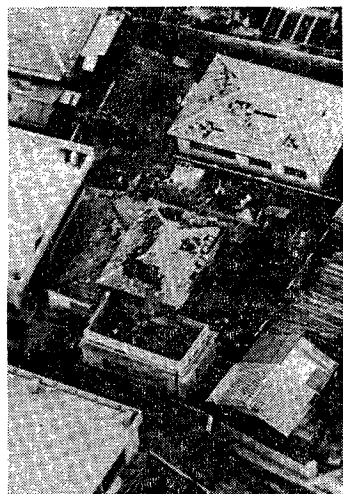
Photo. 6 Damages of wooden buildings with cement tile roofing.

下地板がある場合は被害形態は赤瓦葺の場合と全く同じである。しかし、下地板のないものがほとんどであって、その場合は赤瓦葺とは被害形態が非常に異なる。

下地板のないものは棟および風上側の庇の他に風下側の屋根の破壊が顕著である。風下側の屋根の破壊は広い面積に及んでいることが多いが、これは瓦が一部飛散しはじめるとその部分に穴ができて風の通路となるため、ますます瓦が飛びやすくなるためであろう。この傾向は開口部などの破損によって一層強調されるものと思われる。セメント瓦葺でも比較的新しいものは被害が少なく、瓦が浮上った程度の被害で済んだものもある。

切妻屋根の場合は、風が棟に平行に吹いた場合は風上側のけらばに、棟に直角の時は風下側の屋根面に被害が見られた。

5) 下地板のないセメント瓦葺は、風下側の屋根の破損が著しく、広範囲に拡がりやすい。

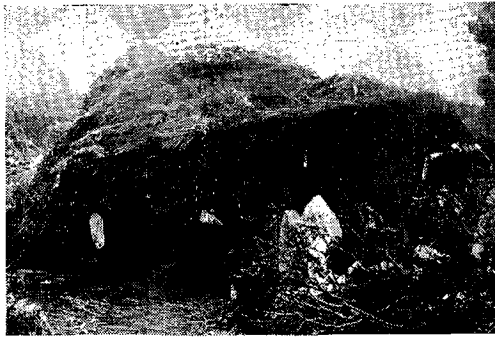
茅葺は100%近くが倒壊または傾斜した。これらは下部構造に耐風的な考慮がなされていないものがほとんどであり、屋根自体はさほど被害を受けていないから、下部構造に筋違などを適当に用いることによって耐風性に富んだものとする事ができよう。

Photo. 7 A damage of thatched roof buildings.

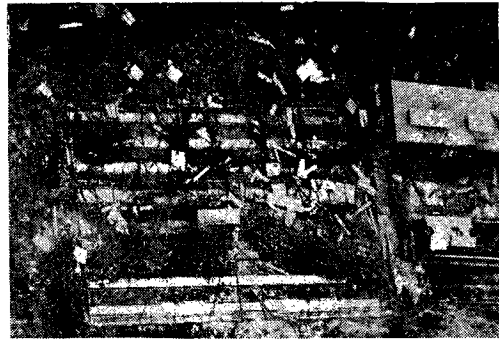
Photo. 8 A damage of zinc-roofed buildings; a poultry farm, Shimokawa.

トタン葺の被害は養鶏場の被害しか見ることができなかったが、これは下部が吹抜けの構造でトタンが完全に飛散していた。トタンの飛散は非常に危険であり、破損しても飛散しないような工夫が必要と思われる。

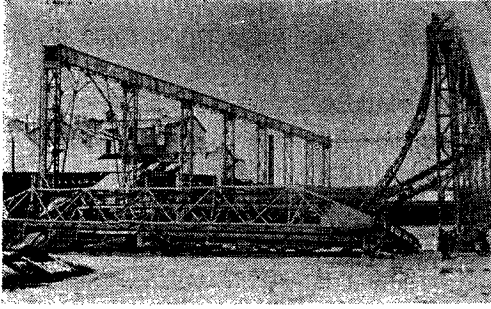
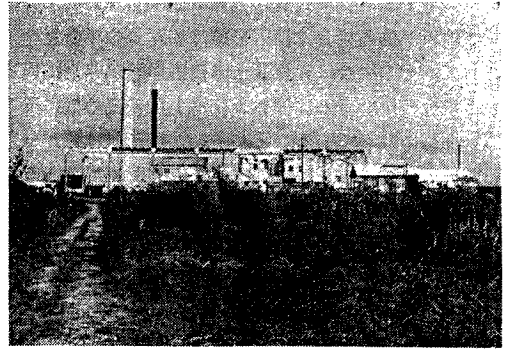
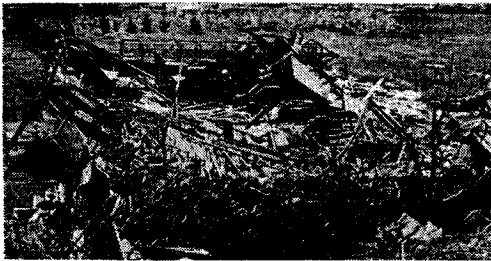
鉄骨造の被害としては、製糖工場および米軍の倉庫の被害を見ることができた。製糖工場では、屋根および壁のトタンが飛散し、また屋外のトラッククレーン (スパン 23 m) が風に押されて走り出し地上 15m から転落した事故などがあつた。米軍の倉庫は形鋼を用いた山形ラーメンであつて、完全に倒壊していた。

Photo. 9 Damages of steel frame buildings.

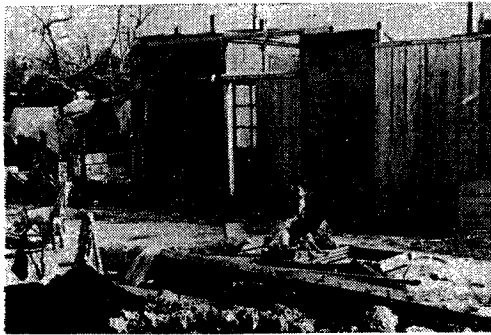
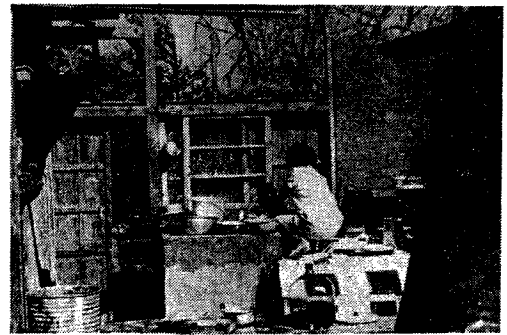
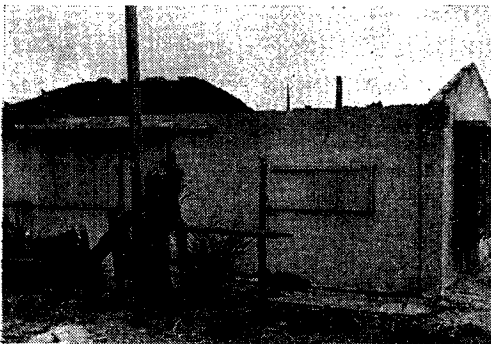
宮古島には純粹なブロック造はなく、住宅などに壁体がブロック造ないし組石造で、屋根が木造という建物がかなりあつた。これらの多くは屋根が吹飛ばされており、いずれも壁体と屋根、窓あるいは出入口との結合が貧弱なことが原因であつた。

Photo. 10 Damages of wooden roofs of masonry buildings.

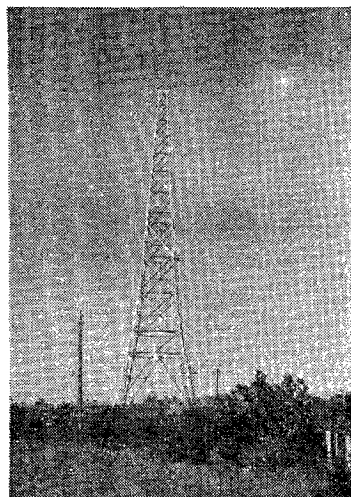
← Photo. 11

構造・規模・個数	場 所	被 害 状 況
電々公社のアンテナ	鉄骨トラス，地上 35 m， 根開き 7.8m 8 基	宮古島平良市郊 外，畑地	ペイントが剝離しているが，他 には被害なし。(Photo. 11)
製糖工場煙突	鉄筋コンクリート造， 地上約 20 m， 1 基	宮古島下地町川満 工場建物に隣接	被害なし。(Photo. 12)
	鋼製，地上約 20 m，1 基	同 上	同 上
宮古気象台アンテナ	鉄筋コンクリートパイル 製，地上約 12 m. ガイ ケーブル 3 本付， 2 基	平良市郊外， 丘の上	1 基は無被害，他の 1 基は，ガ イケーブルが抜け，パイル風上 側に亀裂が生じた。(Photo. 13)
宮古民政府旗竿	90 φ スチールパイプ， 地上 11 m， 1 基	同 上	頂部で風下側に約 30 cm 変位した。 計算により推定される風速は 60.5 m/sec である。(Photo. 14)
