### 第3宮古島台風による家屋の風災害について

#### ON THE DAMAGE TO HOUSES CAUSED BY THE THIRD MIYAKOJIMA TYPHOON

By *Hatsuo ISHIZAKI, Ryozauro YAMAMOTO,*  
*Yasushi MITSUTA and Tatsuo MUROTA*

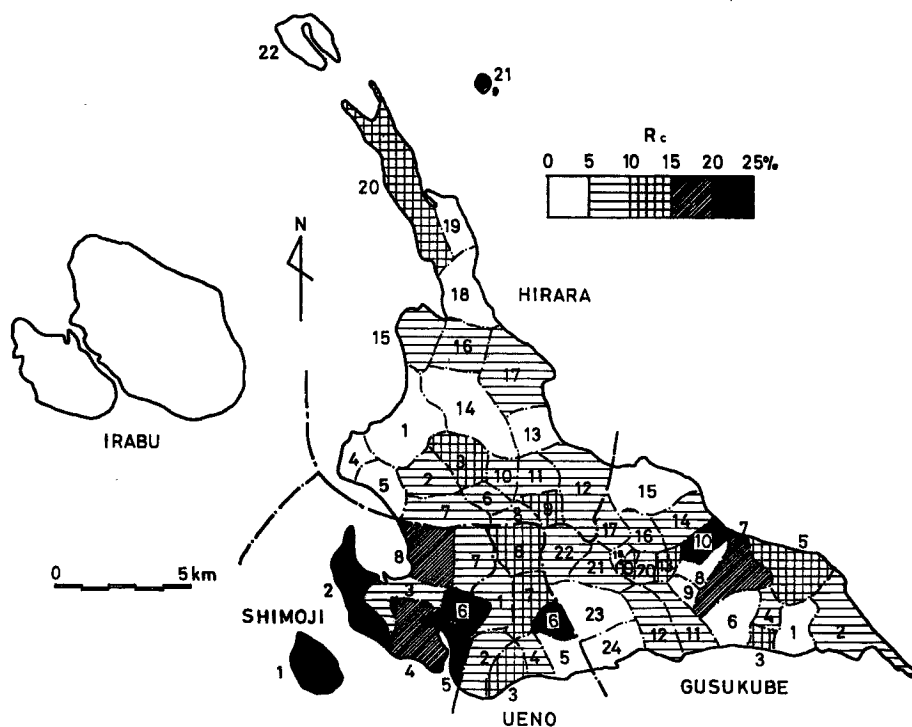
Fig. 5 The distribution of completely destroyed houses in Miyakojima Isl.

宮古島は概して平坦な地形であるにもかかわらず，Fig. 5 に見られる全壊率の分布はなかなか複雑な様相を呈している。これについては後節で第2宮古島台風の場合と比較して述べることにする。

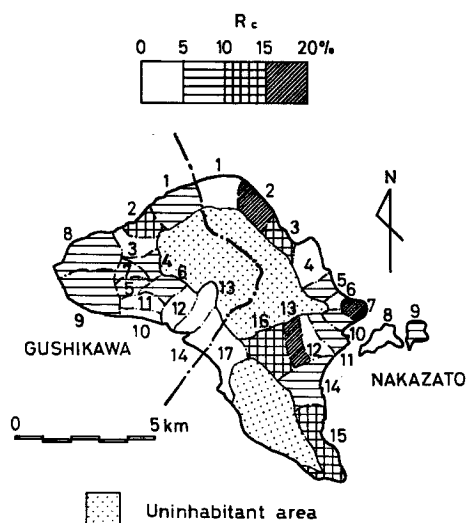
Fig. 6 The distribution of completely destroyed houses in Kumejima Isl.

Fig. 6 は久米島の場合であるが，ここでも全壊率の複雑さはより顕著に見られる。この原因は主に地形の影響によるものであって，従来からいわれている岬の先端あるいは山狭における風の水平収束の類であると思われる。具志川村西部の部落，仲里村の2，7，15番の部落などで全壊率が高いのは前者の影響であり，

仲里村の, 13, 16番などの部落の被害は後者の影響である。

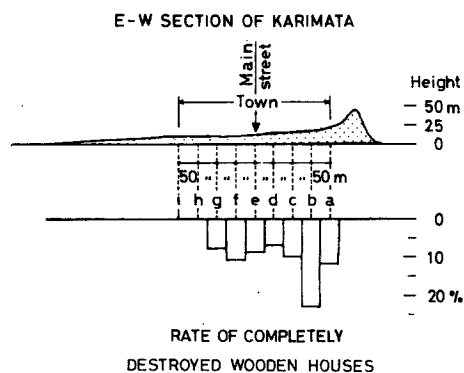
Fig. 8 East-west section of Karimata and the rate of completely destroyed wooden houses. Rates in the figure are calculated as follows: (1) towns are divided into 9 strips (a-i) of 50 m wide parallel to the main street as shown in Fig. 9, (2) completely destroyed houses in a strip, are divided by the total number of wooden houses in the strip, because the completely destroyed houses were all wooden and reinforced concrete houses suffered fairly slight damage.

Street より山側の部分の方が強かったということであるが、部落を山に平行な 50 m 巾の帯に分割して木造住家の全壊率を調べると Fig. 8 のようになり、確かに山の頂上から 100 m 程度の場所で全壊率が最大となった。これは、NW の風が山にあたってその付近で気流が収束し、風速が増加したためと思われる。

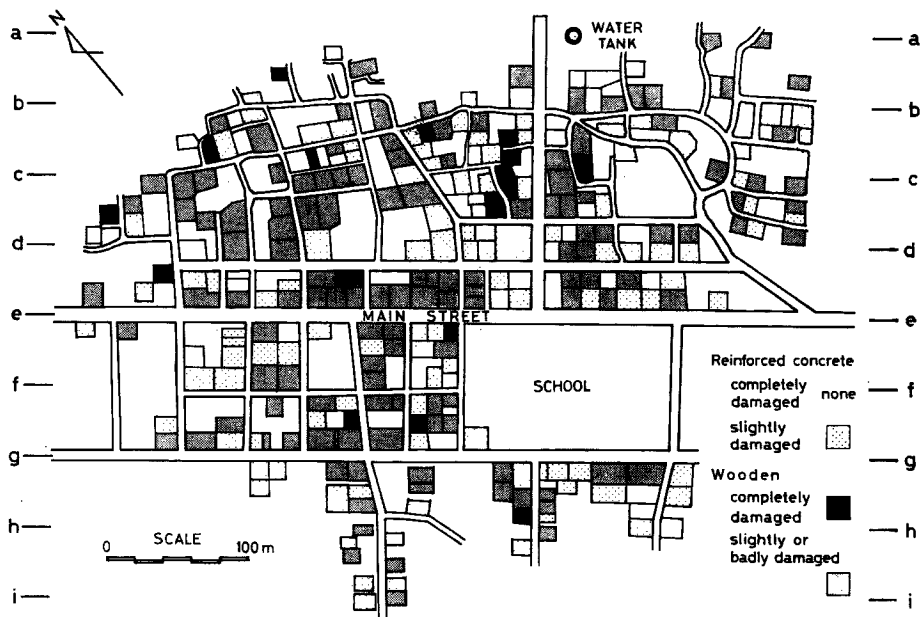
Fig. 9 Locations of damaged houses in Karimata.

Fig. 9 は, 狩俣部落の住家の配置と被害の分布を示したものである。部落の住民の話によると風は Main

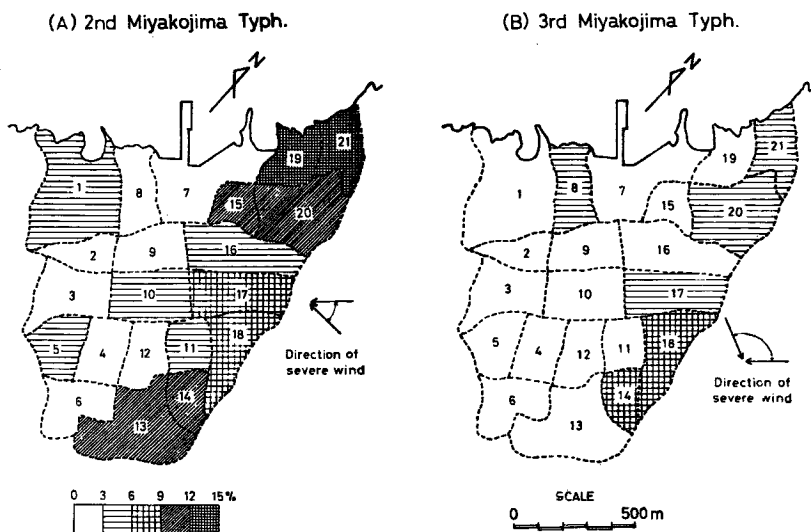
Fig. 10 Distribution of completely destroyed houses in Hirara City. Severe wind directions in the figure correspond to winds more than 40 m/sec.

**Fig. 10** は平良市の住家の全壊率の分布を示している。平良市の郊外にある宮古气象台で観測された最も強かった風の風向は、第2、第3宮古島台風の場合それぞれ E および NE であった。この風向と全壊率の分布の関係を調べると風上側の周辺部で全壊率が高く、その他の地域では全壊率が低い傾向がみられる。これは風速の減少の度合いが風上側ではまだ少なく、風下側では大きいということであり、地面摩擦の変化に伴う境界層の発達の様子をあらわしている。

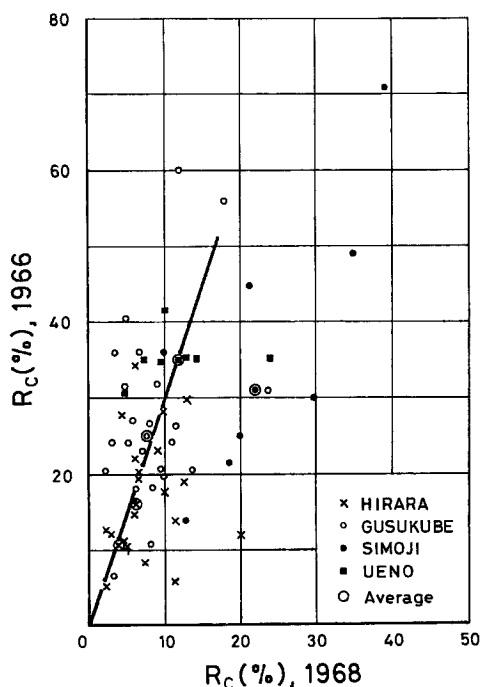
**Fig. 11** は、**Table 2** あるいは **Table 3** の市町村別あるいは部落別の住家の全壊率を第3宮古島台風の場合を横軸に第2宮古島台風の場合を縦軸にとって、両者の相関を示したものである。これによると全壊率が前回のを超える所はほとんどない。部落別の全壊率の相関は、非常にばらつきが多いが、市町村単位での相関は、下地町を除いてほぼ一定で、今回の全壊率が前回の約0.3になっている。このことは下地町を除いては、家屋の風害に関する条件が前回と今回では比例的であったということであり、また、市町村単位程度で住家の被害を統計すれば住家の風災害の研究に有効であるということを示しているものと思われる。

**Fig. 11** Relations between the rates of completely destroyed houses in the Second Miyakojima Typhoon and the Third Miyakojima Typhoon.

あった理由は、前回に弱い住家が破壊されてしまったこと、前回被害を受けたものは、2年の間に補強されたことなどが主なものであらうと考えられる。ただし、下地町の場合は、前回に劣らぬ被害が発生した部落がかなりあるが、これは前回は東風が強く、風上の上野村あるいは城辺町において地面摩擦によって風速が減じられたのに対し、今回は北西の風のため海風が直接あたり、減速の程度が少なかったためと考えられる。つまり下地町は風向によって被害の程度が大きく影響されるものと思われる。

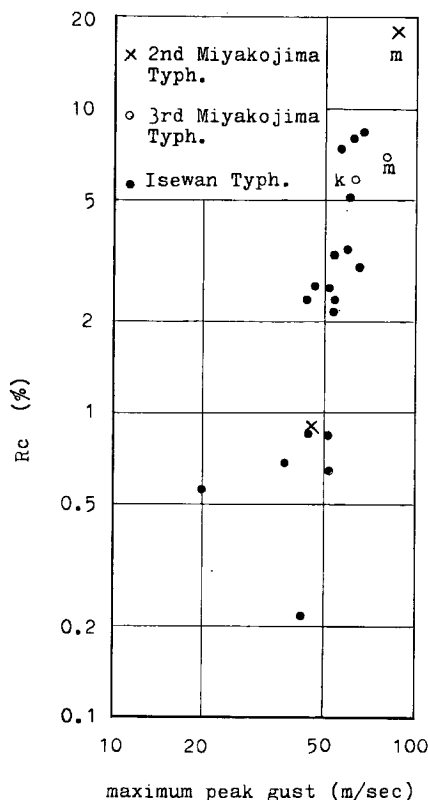
Fig. 12 Relation between rates of completely destroyed houses and maximum peak gusts. (m: Miyakojima Isl., i: Ishigakijima Isl., k: Kumejima Isl.)

全壊率は風速の5乗に比例するという説があるが、この図でもそのような傾向が見られる。また、第2宮古島台風の際の宮古島の全壊率17.5%という値もこの図でみる限り特に異常な大きさではないようである。
