# 1970年9月15日彦根付近を襲った強風と それによる被害について

## ON THE SEVERE STORM AND DAMAGE AT HIKONE ON SEPTEMBER 15th, 1970

By *Hatsuo ISHIZAKI, Yasushi MITSUTA, Tatsuo MUROTA,*  
*In Whan SUNG and Yuzo YOSHIKAWA*

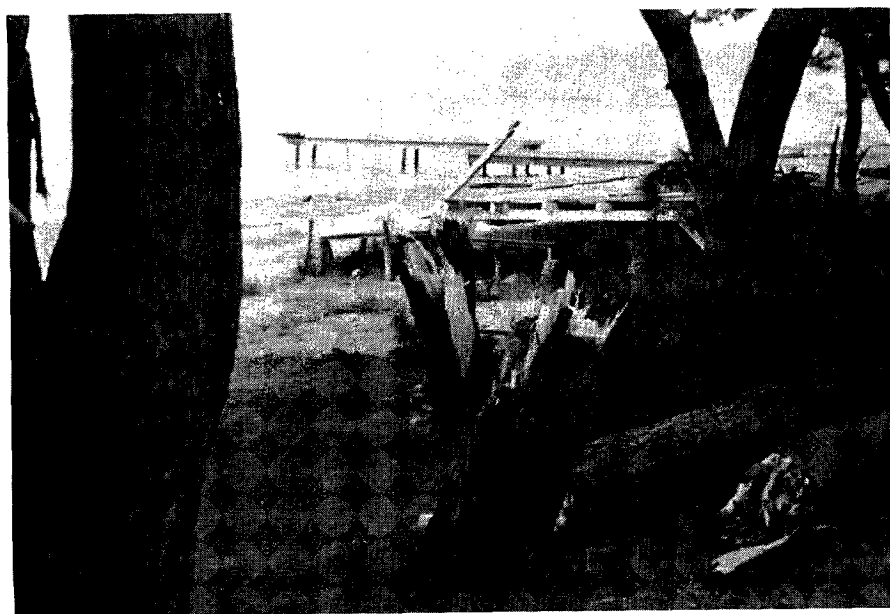
彦根市松原町水泳場沿いの記号 M で示した地点で松の木（直径約 50cm）が約 40 本折れたり倒れたりしていた。また T で示した墓地の墓石が倒れ、水泳場一帯の売店，湖の家，便所などが半数以上全半壊した。

Photo. 4 Broken pine trees.

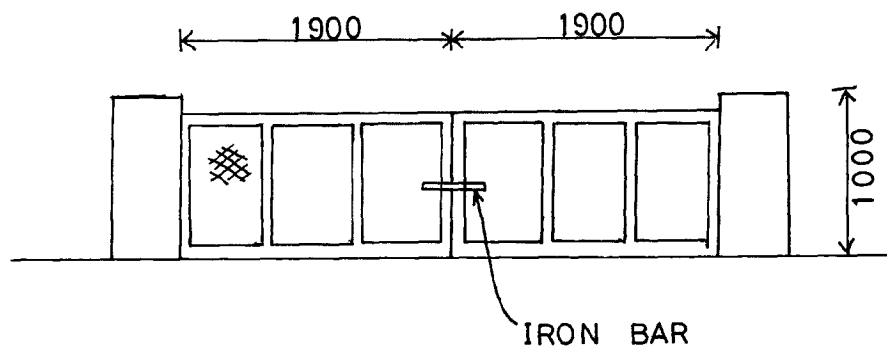
- (2) Fig. 10, Photo. 7 に示す湖岸の家の金網の門の鋼棒のかんぬきが曲っていた。このことに要する風速を求める。

この場合の風速は  $V=48.5 \text{ m/s}$

Photo. 7 Bended iron bar of the door of the house.
