1969年12月7日、豊橋市を襲った 「たつまき」に関する調査研究

STUDIES OF A TATSUMAKI AT TOYOHASHI,
DEC. 7 th, 1969

By *Hatsuo ISHIZAKI, Yasushi MITSUTA, Sumio KAWAMURA,*
Tatsuo MUROTA, Eiji KIMOTO and Makoto TAHIRA

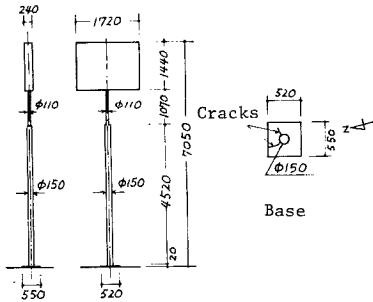
Fig. 10 Dimensions of sign tower (A).

この塔の形状は Fig. 10 のとおりで、前項のフェンスの傍にある (Fig. 9 参照)。基礎はコンクリートで基礎より上部が東側へ約 3° 傾いた他、広告板の表面板が破壊されて枠だけになっていた。広告板の破壊はなかったものとして風力係数を 1.2 とし、支柱に加わる風力は小さいので無視すれば、基礎天端での曲げモーメント M_B は、

$$42 < V < 48 \text{ (m/s)}$$

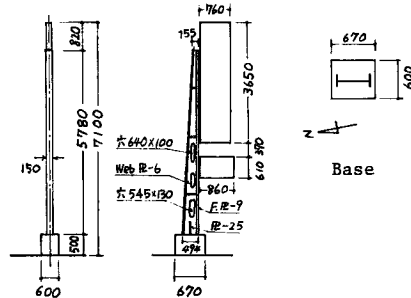
Fig. 11 Dimensions of sign tower (B).

これは広告塔(A)に隣接し、形状は Fig. 11 のとおりである。この塔も西側へ約 4° 傾斜した。風向 E、風力係数 1.2 と仮定すると、前項と同様に

$$36 < V < 47 \text{ (m/s)}$$

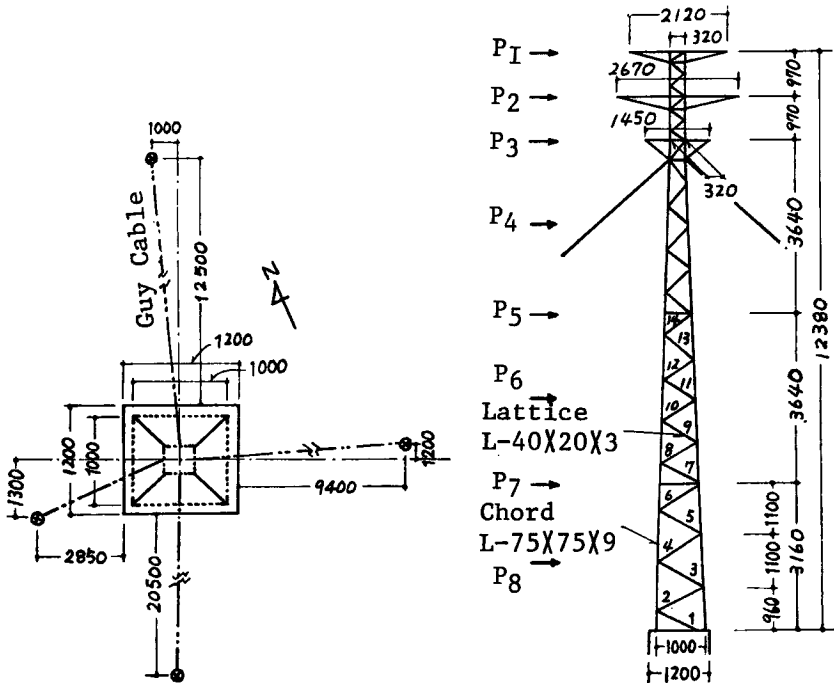
この鉄塔は Fig. 14 に示した支線付きのラチスタである。下地町北部の北村 131 番地にあり, たつまきの中心から 20 m 以内の地点にあったと推定される。

この塔のラチスの多くは面外に座屈しており, 最大

70 mm の残留変形があった。これによって塔全体が大きくねじられた他に, 支線の弛緩が観察された。

Fig. 14 Dimensions of a guyed lattice tower and assumption of horizontal wind loads.

ずれの場合においても，斜材2の座屈が他より先行し，Model I の場合は $V_{10}=87$ m/s で，Model II の場合は 117 m/s で座屈する。よって， V_{10} は次のようになる。

$$87 < V_{10} < 117 \text{ (m/s)}$$
