1972年夏に起った SEVERE LOCAL STORM による被害について

ON THE DISASTERS CAUSED BY SEVERE LOCAL STORMS OCCURED IN SUMMER 1972

By *Hatsuo* ISHIZAKI, *In Whan* SUNG, *Yuzo* YOSHIKAWA
and *Tokunosuke* FUJITANI

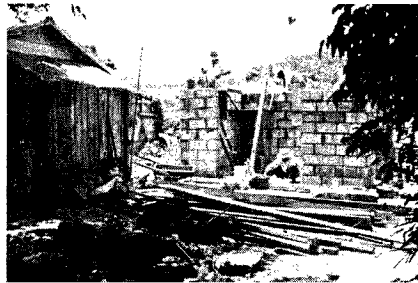
(b), 座波——ここは海岸線より約1.5km離れた丘陵地帯である。被害のあった場所は東西500m南北250mの集落で、低層の家屋が基盤の目の状態に密集している。破壊された家屋はこの集落の北の端にあったものであり全く局地的な被害といえる。壊れたのは2棟で、1棟は床面積9.7m²の木造建物で全壊して北側の畑地に飛散しており基礎だけが残されていた(Phot. 1)。もう1棟は床面積11.2m²のコンクリートブロック造建物で、木製屋根や出入口は破壊されたがブロック壁は傾いた程度であった(Phot. 2)。付近の樹木がねじ切れていたが、この切断の状況やブロック壁の傾きの様子から、この強風が反時計廻りの竜巻であることがわかる。これらの建物からわずか3m程離れた木造家屋はその側面に取り付けられたテレビ用アンテナを含めて何の異常も見られなかった。

Photo. 2 Inclined concrete block walls of a house, Zaha, OKINAWA.

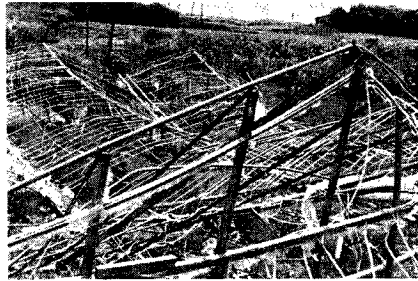
Photo. 4 Collapse of green houses with aluminum pipe frame, Gushikami, OKINAWA.

(d), 具志頭村——この村の後原(くしばる)が栽培用ビニールハウスに多数の被害があった。ビニールが飛ばされた上に外径 20mm のアルミパイプで作られた骨組が傾いたり全面的に倒壊していた (Photo. 4)。また 185cm×84cm のガラス窓の入った木製の比較的堅牢と思われる扉が破壊されたり、畜舎の切石積壁が転倒したり、スレート屋根が吹き飛ばされるなどの被害があった。

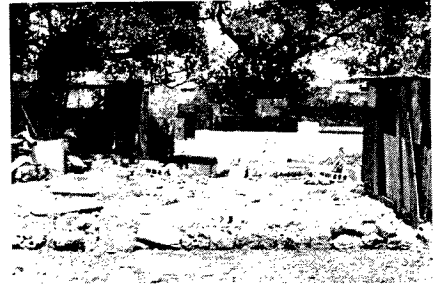
Photo. 6 Ruins of a blown-away house, Komesu, OKINAWA.

ここで注目されるのは Fig. 4 に×印で示した家屋である。この家屋は床面積 $4.8\text{m} \times 3.5\text{m}$ の木造で、推定重量は $2,300\text{kg}$ であるが、これが約 100m 吹き飛ばされ礎石のみが残されていた (Photo. 6)。落下地点での材木などの飛散状況から、この家屋はほぼ原形のまま持ち揚げられて吹き飛ばされて落下によって破壊したと考えられる。水平な風による揚力で持ち上げられるためには、揚力係数を $0.2 \sim 0.3$ として家屋の推定重量を 2300kg とすると、水平風速は $85 \sim 105\text{m}/\text{sec}$ 吹かねばならなくなり、これはブロック壁の亀裂からの推定風速にほぼ一致する。しかしこの竜巻の強風域の直径を 20m 程度に仮定すると、進行速度は $3 \sim 4\text{m}/\text{sec}$ と推定されているから、この竜巻の家屋への作用時間は $5 \sim 6\text{sec}$ 程度であり、揚力で家屋が持ち上げられるには多少短いようである。また家屋の粗雑さから持ち上げられる以前に相当な破損が起り壁板などが散乱するはずである。従って、この被害には揚力以外に静的な圧力差が作用していたのではないかと考えられる。いまこの家屋を高さ 2m の充実した直方体と考えると、家屋の屋根面と床面の間に 14mb 程度の気圧差が生じればよいことになる。この被害の場所は被害範囲の最後の位置であり、竜巻が地表面から離れようとしていたところである。従って、地上付近での圧力は上昇し始めていたと考えられるから、この程度の気圧の鉛直勾配があったと考えても不思議はない。ただこの家屋はそれほど密閉度の高いものではないから、充実した直方体と考えるには無理があり、この家屋に気圧勾配そのままの圧力差が作用したとは考えにくい。結局のところ、速度圧による揚力と、鉛直気圧勾配による静圧差の両方の作用で持ち上げられたと考えるのが順当なようである。

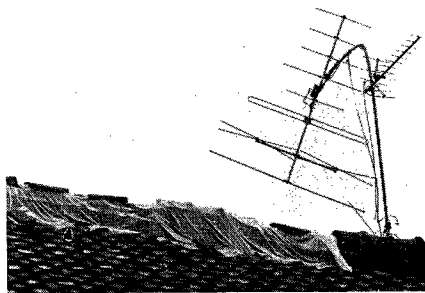
(b) 柳町——今回の被害の中で最もいちじるしく被害の集中している場所である。柳町の巖空山から平和通りのほとんどの民家、工場が被害を受けている。被害の内容は屋根、雨戸の損壊、テレビ用アンテナの曲り (Photo. 8) などである。平和通りに面した平和機工 k.k. のスレート屋根が相当に壊れていた (Photo. 9)。この付近の住民の証言によると、雨は普通程度に降っており空が暗くなると同時にゴーという音がして竜巻が襲ってきたらしい。家が持ち揚げられるような感じがしたとか、小石やごみが鳥が飛ぶように舞っていたという証言もあった。

Photo. 8 Bending television antenna on a house, Yanagi, SEKI.

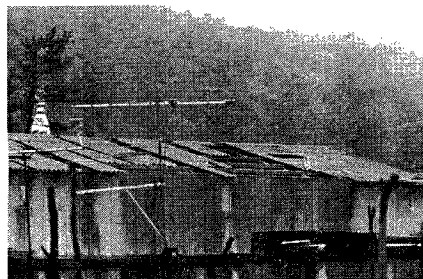
Photo. 9 Damage to slate roof of a factory, Yanagi, SEKI.

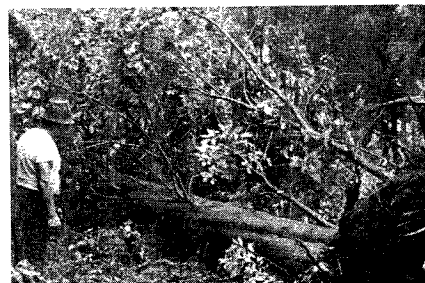
Photo. 10 Uprooted oak tree in Kifune Shrine area, Kifune, SEKI.

(c) 貴船町——貴船神社周辺に被害が生じている。広告用のポールが曲ったり、工場のスレート屋根が壊れたりしている。貴船神社前の車庫が倒れた軽自動車が飛ばされた。また神社の境内では国旗掲揚用のポールが継ぎ目で折れたり、榎の木が数本倒れていた (Photo. 10)。

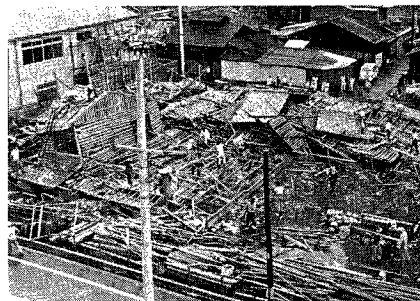
1972年8月14日14時45分ごろ京都市の南区の一画を強風が襲い、新築中の木造二階建家屋10戸が次々に倒れ全壊した (Photo. 11)。これらの住宅は瓦を葺く作業が終った状態で壁塗りの作業にかかる前であり、水平風向の力には比較的弱い状態であった。目撃者の話によると、将棋倒しのように南の端の家屋から瞬時のうちに倒れたということである。またこの事故に遅れること5分、14時50分ごろ下京区のビル街にある8階建ビル (高さ20m) の屋上にあったビア・ガーデンのテント (面積4m×10m) が南からの強風にあおられて、フレームと基礎の重錘が吹き飛ばされて約30m北側に離れた民家の屋根を壊し室内に突き出した

Photo. 11 Collapse of ten wooden houses in construction, KYOTO (by the courtesy of the Kyoto Shimbun).

今回の3つの severe local storm による建造物の被害のうち、特に壊滅的な被害を受けたものはすべて基準以上の強度をもっていなかったといえる。すなわち、沖縄でのものは標準以下に粗雑な木造家屋、トタン葺きに類するものがほとんどであり、関での被害は老朽化したものに多く、京都での被害は仮設建造物や建築中のものであった。従って壊れるべくして破壊したという側面もあるが、早急に改善しなければならない点に関する幾つかの示唆を与えていると思われる。まず第1に標準以下の強度しか持っていない建造物はできるだけ早急に建て直すべきである。沖縄では過去被害の教訓から鉄筋コンクリート造の建物が奨励されており現実に建てられてはいるがまだまだ不十分である。もちろんこのような対策は理想的であり、現実にはいろいろな障害があって実施できない。そのような場合にも、支線を張って強化するなり、基礎あるいは地面と家屋との間の付着をより堅牢にすることはそんな難しいことではないから是非やるべきである。また仮設建造物に関して、基礎の重量を増すなり床面あるいは地面との締め付けを強化すべきであり、現に今回のピアガーデンでの被害も容易に避けることができたと思われる。建設中の建造物には作業終了後ネットでおおうなどして、もしも突然の強風で破壊しても飛散物の散乱を防ぐというような手段も有効であろうと思われる。建設中の鉄骨建造物や足場が風で倒壊したというような事故もあることから、仮設建造物や建設過程の建造物に対する安全規準や現場管理なども考え直す必要があるであろう。
