# 龍巻による建物の被害について

——1973年 5 月21日石川県押水町を襲った竜巻の被害調査——

## ON THE DAMAGE TO THE STRUCTURES CAUSED BY TATSUMAKI

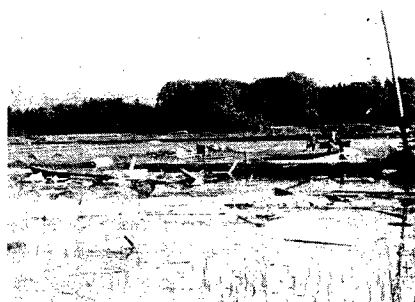
Photo. 5 A wooden house blown off into rice field by the Tatsumaki.

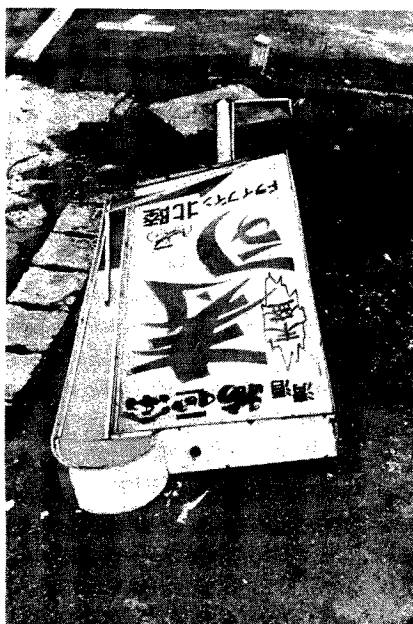
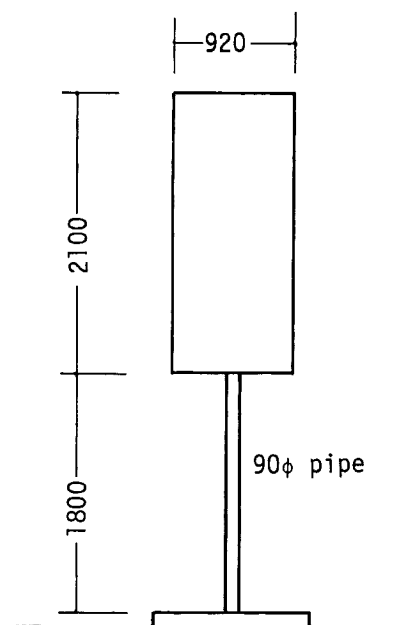
Photo. 6 Damage to the sign tower (1).

この広告塔は Fig-4 に示したように 90φ の鋼管で基礎から片持梁形式で支えられていたものであるが、竜巻により根本で完全に折れてしまった。(Photo-6) 計算ではこの広告塔は静的な風圧力によって倒れ、破壊部分で部材は全断面降伏、部材の耐力は破壊応力度  $\sigma_B = 4100 \text{ kg/cm}^2$  と仮定した。また風力係数は1.2と仮定した<sup>11)</sup>。

$$F \geq \frac{Z \cdot \sigma_B \cdot S}{l} = 227 \text{ kg}$$

$$U = \sqrt{\frac{2F}{\rho \cdot A \cdot C}} > 40 \text{ m/sec}$$

但しここで  $F$  は広告塔に加わる力、 $Z$  は部材の断面係数； $Z = 12.45 \text{ cm}^3$ 、 $S$  は降伏点モーメントと全塑性モーメントの比； $S = 1.27$ 、 $l$  は広告塔底部から  $F$  までの距離； $l = 285 \text{ cm}$ 、 $A$  は看板の面積； $A = 19320 \text{ cm}^2$ 、 $C$  は

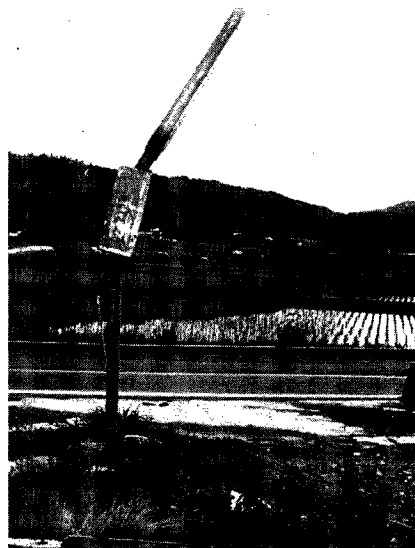
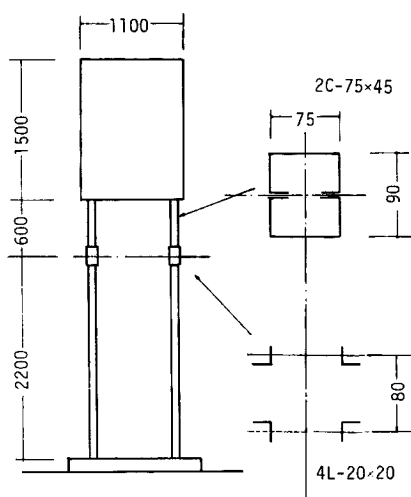
Photo. 7 Damage to the sign tower (2).

この広告塔は Fig-5 で示したように 2 本の支柱で片持梁形式で支えられていたもので支柱の中央部の軽量チャンネル 2 個を組合せた箱形柱の継ぎ目 (4L-20×20) のところで約  $30^\circ$  折れまがっていた。(Photo-7) このアングル部の歪は計算によると  $10^{-1}$  程度となり、この部材は歪硬化域に入っているため鋼材の耐力としては破壊応力度  $\sigma_B=4100\text{kg}/\text{cm}^2$  を用い曲げ破壊と仮定して計算した。なお風力係数は例 1 と同様に 1.2 と仮定した。

$$F \geq \frac{2\sigma_B \cdot Z \cdot S}{l} = 464\text{kg}$$

$$U = \sqrt{\frac{2 \cdot F}{\rho \cdot A \cdot C}} > 61\text{m/sec}$$

但しここで  $Z=6.82\text{cm}^3$ ,  $S=1.12$ ,  $l=135\text{cm}$ ,  $A=16500\text{cm}^2$  とした。

従ってこの付近では地上 3m で  $40\text{m/sec} \sim 60\text{m/sec}$  程度の風は吹いていたと思われる。なおこの付近の被害は今浜地域よりやや弱いように思われる。

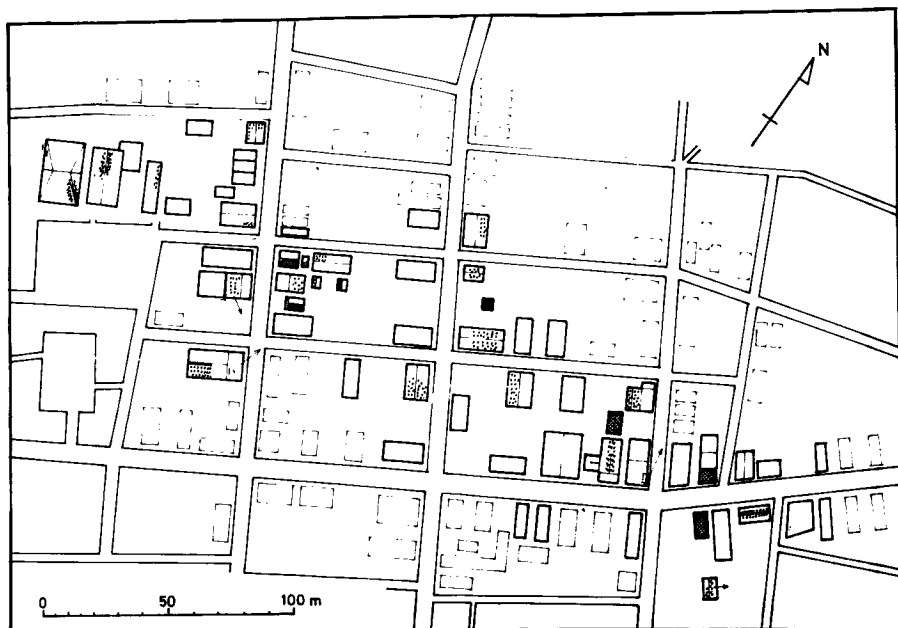
Fig. 3 Distribution of buildings damaged by the Tatumaki in Imahama area.

**Fig-3** は今浜地域における被害分布図である。図中太線で囲んだ家が被害をうけたと報告された家、また×印は屋根瓦の被害、斜線は（垂木）または（母屋）ごと飛ばされた屋根、矢印は窓、戸等が飛んだ方向を示している。また印のない家は今回調査できなかった家で詳しい被害状況はつかめていない。被害は今浜地域の西から東へ直線分布をなし、中心から周囲に向かうに従って被害程度が弱まり被害巾は約 100m 程度である。

被害は屋根、窓、戸等であるが特に屋根部分の被害が著しい。また屋根部分の被害のなかでも棟部分の浮き上がりによる被害も目立っている。屋根瓦の被害では飛散した瓦が少なく屋根上でたたきつけられたような破壊状態を示しているものが多い。大被害は納屋、倉庫等の非住家に多く、屋根が（垂木）あるいは（母屋）ごと吹き飛んだといった程度である。また切妻の片方の部分のみに大被害をうけた建物も多い。窓、戸等は家の外の方へ向かって飛び出しているものが多い。

今回の被害だけでなく一般に竜巻による被害は屋根、壁面等の引き抜きによるものが多い。従って竜巻に対する建物の防災対策としてはこのような引き抜き力に対処することがきわめて重要であると思われる。この地方の瓦が雪に対処するために用いていた瓦の銅線止めはそのような意味でかなり有効であると思われる。また(垂木)や(母屋)ごと屋根が吹き飛んだという事実は、木造の場合これらの部分の工作も十分考える必要があることを示している。
