1974年台風18号による四国中央部の山地崩壊の実態

CENTRAL SHIKOKU'S LANDSLIDES CAUSED BY THE HEAVY RAIN WHICH CAME ON THE 18TH TYPHOON IN 1974

By *Takahiko Furuya*

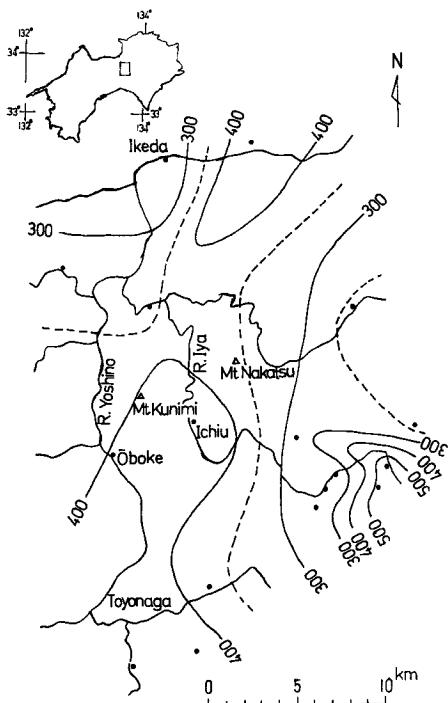
台風18号の通過に伴なって降った雨量は降りはじめから終了までの調査地域の最大値567mmが記録されている。最低値でも200mm以上である。それらの分布はFig. 1に示される。雨量の多い地域は徳島県東祖谷の南部と、徳島県池田町の東部から高知県豊永を結ぶ線を軸にした部分である。両者ともには400mm以上の地域になる。

Fig. 1 The distribution of the maximum precipitation in the 18th typhoon in 1974. The contour lines are marked with the millimeter

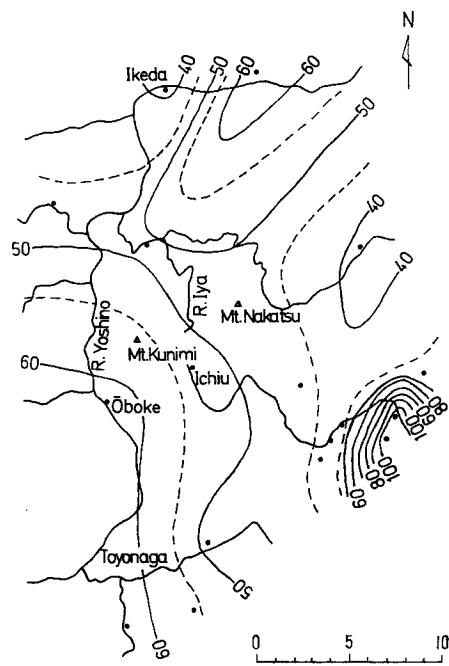
Fig. 2 The distribution of the maximum precipitation per hour in the 18th typhoon in 1974. The contour lines are marked with the millimeter

時間最大降雨量もほぼ総降雨量の分布傾向と類似し、徳島県池田町東部から高知県豊永付近を結ぶ線上と、東祖谷の南部に集中しており、特に東祖谷山村西山では116mmを記録している(Fig. 2)。

崩壊現象の多発した吉野川・祖谷川の横谷部付近はいずれも総降雨量350mm以上、時間最大降雨量50mmに達している。ことに大歩危周辺では時間最大降雨量60mm以上を示している。なお、総降雨量の最大値、時間最大降雨量値を観測した東祖谷の南部は崩壊調査した対象地域外である。

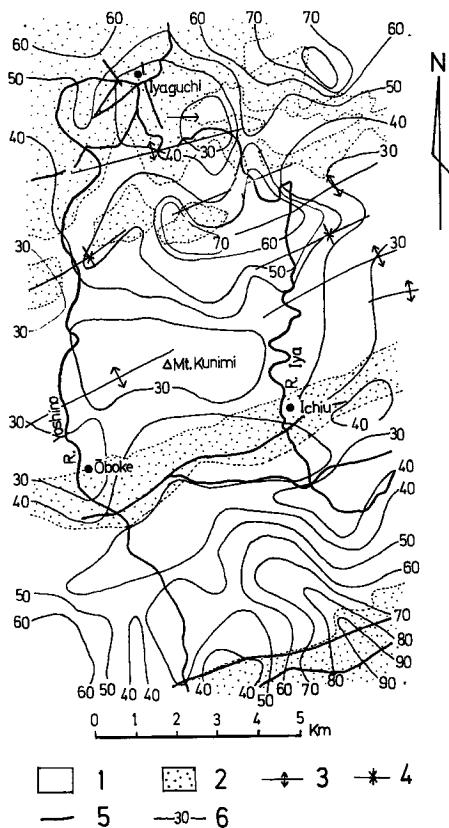
調査地域の地質は主として砂質片岩・泥質片岩・塩基性片岩・珪質片岩などの三波川結晶岩類から構成され、四国の帶状構造に支配され、それぞれ特徴ある分布を示している(Fig. 3)。砂質片岩は大歩危峡・小歩危峡・祖谷渓を中心に広く分布し、泥質片岩はその砂質片岩の南北両縁に東西に帶状分布している。また、南縁の泥質片岩地帯のほぼ中央部に南北約4kmの幅で珪質片岩・泥質片岩・塩基性片岩が互層して分布する。泥質片岩の分布地域は岩屑の分布が広い。

Fig. 3 The relationship between the valley density and the geological condition

吉野川・祖谷川から派生し、山地を解体する支谷は Fig. 3 に示すように、1 km² 当り90に達する地域もあり、全体として40～50が多くなっている（谷密度は 1 km² 当り谷の総数を取っている）。谷密度の高い部分は祖谷川流域では砂質片岩地域と泥質片岩地域の境界付近で背斜向斜のくりかえしがみられる部分に当る。また、

Fig. 3 の南東の隈の泥質片岩と断層構造の発達した部分にある。大歩危背斜の部分では低谷密度地域である。大歩危より南部の砂質片岩・泥質片岩・珪質片岩・塩基性片岩互層地帯でも、低谷密度地域になっている。調査地域の全体の傾向としては泥質片岩地域に谷密度が高い傾向にある。泥質片岩の広く発達する祖谷口周辺地帯、一字から大歩危に至る地帯は顕著な地すべり地形の発達する地域となっている。

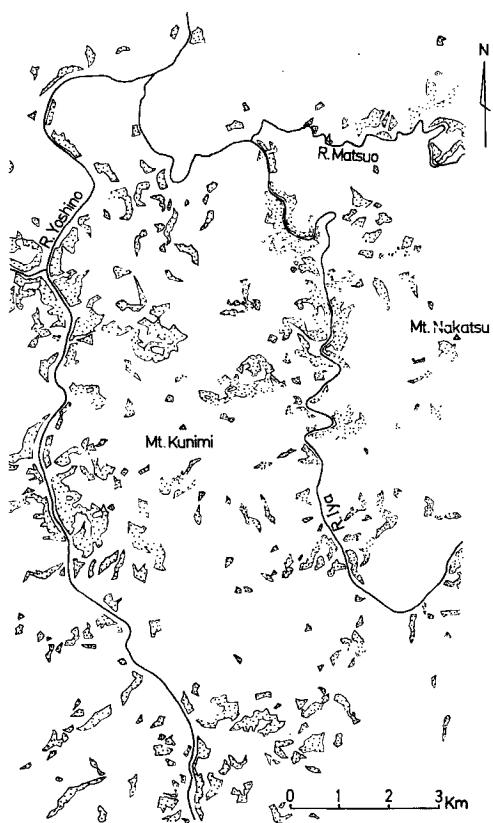
Fig. 4 The distribution map of the areas with a steep slope of more than 40 degree

傾斜の分布は全体に東西方向の谷壁と南北方向の谷壁では異なり、南北方向の谷壁が急傾斜面の傾向にある (Fig. 4)。最も顕著な例は吉野川の大歩危・小歩危の峡谷および南日浦付近と、祖谷渓の祖谷川と松尾川の合流点から善徳付近までで、40°以上の高傾斜の分布が広い (Fig. 4)。また、調査地域の出合から国政を結ぶ線から北側と、一字から大歩危を結ぶ線から南側は、全体に20°前後の傾斜の分布が広い。特に北側では低傾斜の傾向が強く、大和川や黒沢の低平な河間地を有する谷の発達がみられる。前記の2つの地域にはさまる国見山・中津山の周辺部では吉野川・祖谷川の谷壁部の40°以上の傾斜より多少低い30°～40°の傾斜分布が広くなる。しかし、尾根筋や大きな支谷底などではしばしば長狭な10°前後の低傾斜の分布が認められる。これらの傾斜分布の特徴は、砂質片岩の分布地域で相対的に高い傾斜、泥質片岩を主とし砂質片岩・塩基性片岩・珪質片岩などの互層する地域は相対的に低い傾斜の分布する傾向を示す。

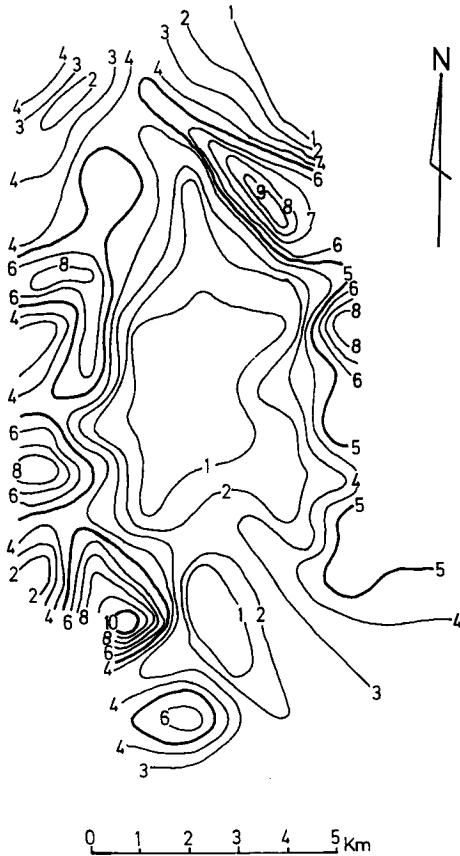
Fig. 5 The distribution density of a small scale of landslides and debris flows. The density is shown by the number of a small scale of landslides and debris flows per 1 km^2

Fig. 5 は小崩壊と砂石流の両者を図示してある。これによれば発生密度の高い地域は祖谷川流域で出合付近、吉野川本流域で小歩危の北側、大歩危周辺である。これらの地域は谷密度分布（**Fig. 3**）、傾斜分布（**Fig. 4**）

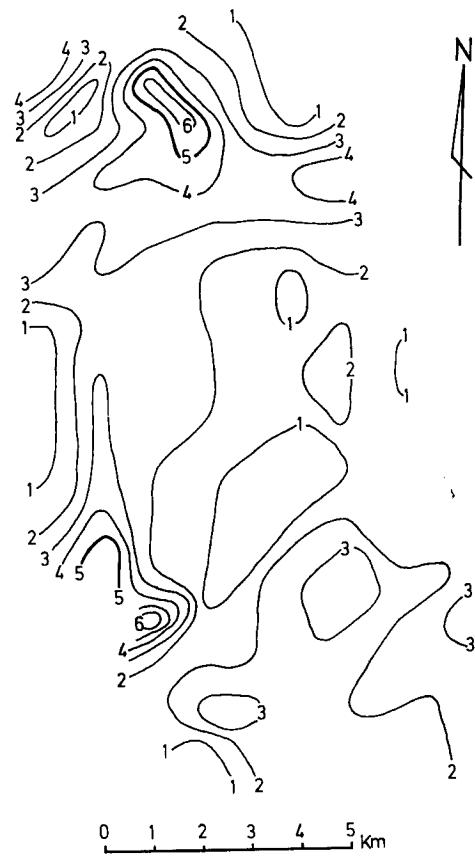
Fig. 6 The distribution density of a small scale of landslides. The density is shown by the number of a small scale of landslides

現象ごとの分布をみると、小崩壊は祖谷口周辺と大歩危の南部に集中する（Fig. 6）。これらの場所は泥質片岩の広く分布する地域であり（Fig. 3），また、岩屑性堆積物の広く分布する斜面が広がっている。砂石流は祖谷川流域で出合のやや南側、祖谷渓の部分、吉野川流域で白川口付近、小歩危峠・大歩危峠付近に集中する（Fig. 7）。これらの地域は砂質片岩の分布地域と、砂質片岩地域と泥質片岩の分布を主とする地域の境界付近に当る（Fig. 3）。前者の集中地域は大歩危背斜の軸部を吉野川と祖谷川が切る部分であり、後者の集中地域は大歩危背斜の北部に発達する向斜軸付近に当る。これらの崩壊現象の分布は明らかに地質的条件によって異なるようである。

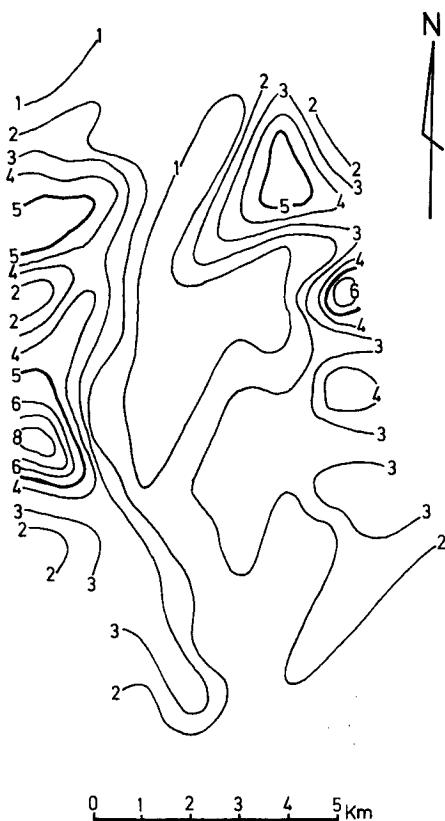
Fig. 7 The distribution density of debris flows. The density is shown by the number of debris flows per 1 km^2

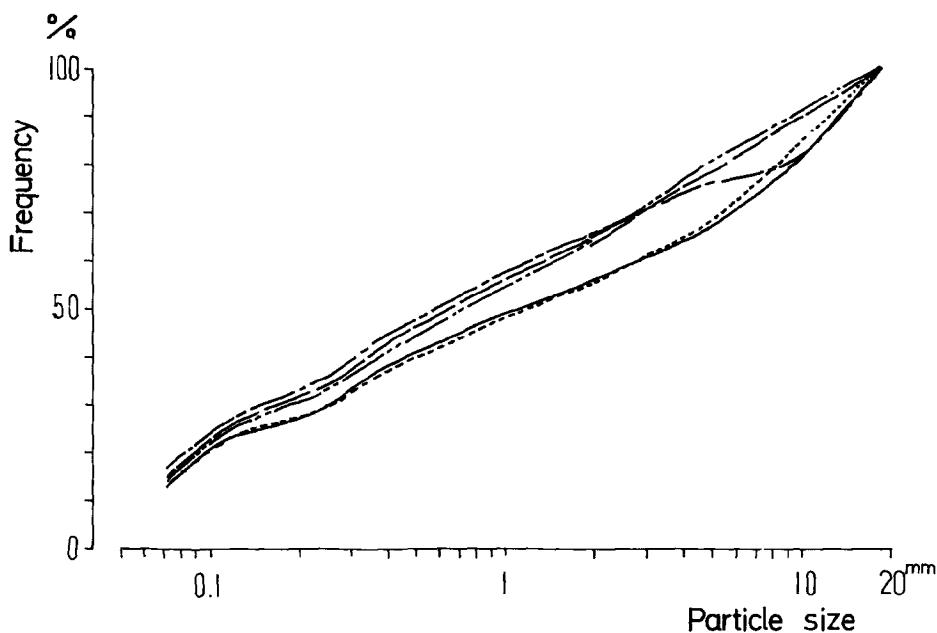
Fig. 8 The distribution of a particle size of material composing the debris flows

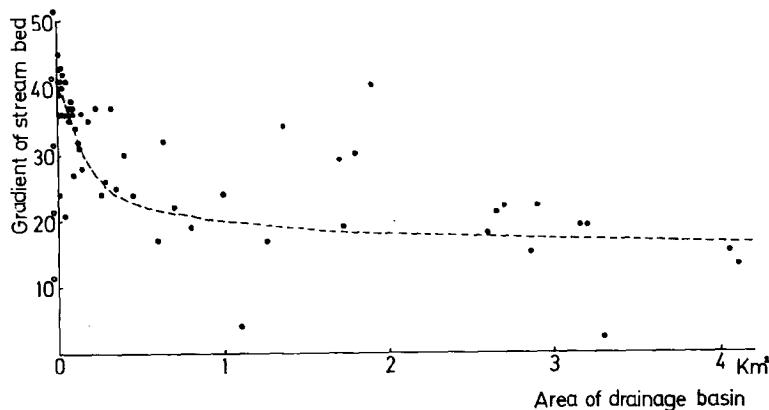
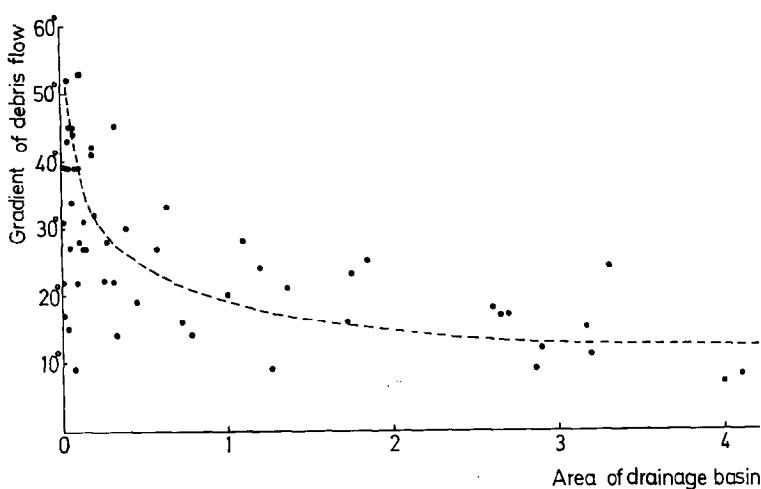
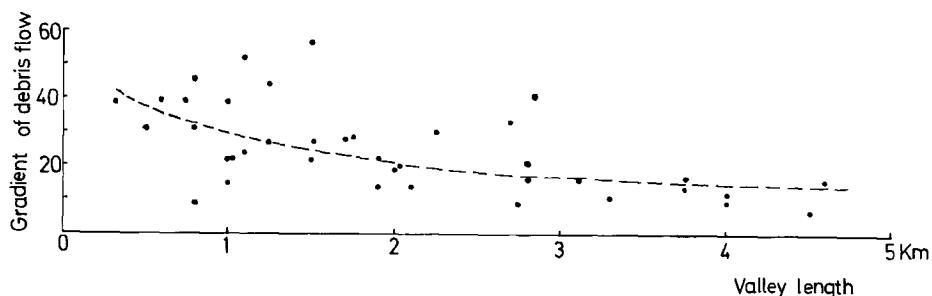
一方、羽田野（1974）^{5) 6)}は削剥部の平均傾斜 S と集水域の平均奥行きとの関係に $F = S \times a^{1/3}$ という逆相関の関係があり、 F の値は崩壊の型によって異なるらしいと述べている。今回発生した砂石流は羽田野（1974）の考えとはほぼ同様の関係があると考えられるので、谷床の傾斜と集水面積の関係、谷床の傾斜と主谷の長さとの関係について図示した。その結果は Fig. 9~11 のようになる。しかし、それらの関係はやや逆相関の関係にあ

Fig. 9 The relationship between the area of the drainage basins and the gradient of the stream beds where the debris flows are found

Fig. 10 The relationship between the area of the drainage basins and the gradient of the debris flows

Fig. 11 The relationship between the length of the valleys and the gradient of the debris flows

るらしいという程度にしかならなかった。たとえ逆相関があったとしてもそれ以外の谷に砂石流が発生しないという保障はない。従って、これらのことよりも砂石流の発生に関して小流域内の土砂礫の生産状態と降水量の排水に伴う掃流力（流域内の形状・土壤の保水能・植生など影響）が重要と考えられ、崩壊については土（岩屑をふくめた）の性質とおかれた地形環境（水分的条件もふくめた）が重要であると考えられる。
