# 高知県繁藤地区の大規模崩壊について（その1）

——崩壊地の地盤構造の特徴——

## A LARGE-SCALE LANDSLIDE AT SHIGETO, KOCHI PREFECTURE

### —Part 1. CHARACTERISTICS OF GROUND STRUCTURE ON THE LANDSLIDE—

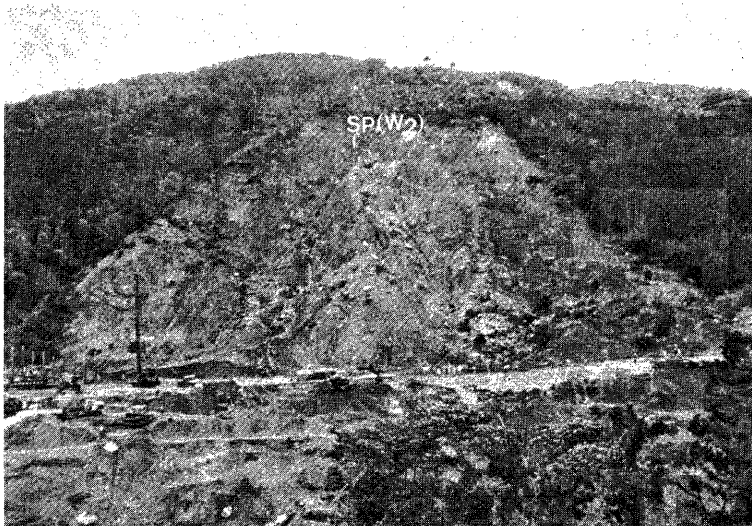
崩壊面を観察した結果次のような点が明らかになった。崩壊斜面に向って、中央部よりやや左側部は凹状になっており、上部にある湧水点より湧出する水が溝状に流下していた（Photo. 1 及び Photo. 2 参照）。斜面中央部には凸型の基岩が残されていた。崩壊斜面内の湧水は斜面に向って左側部に 2 ケ所、右側部に 5 ケ所あったが、特に右側部には、露出している基岩中の小クラックから、少量の地下水がしみ出している所が無数に認められた。中央部やや左側上部の湧水点で湧出量が最も多く認められた。Photo. 1 および Photo. 2 中で、白くみえるのが湧出水が流下しているところで、SP が湧水点である。この湧出水の流下する溝状部分が、崩壊斜面中で最も深く削られており、斜面長も長い。また、第 1 次崩壊の発生場所は、この溝状の

Photo. 1. A general view of the landslide area. SP: the main spring of discharge (W<sub>2</sub>).

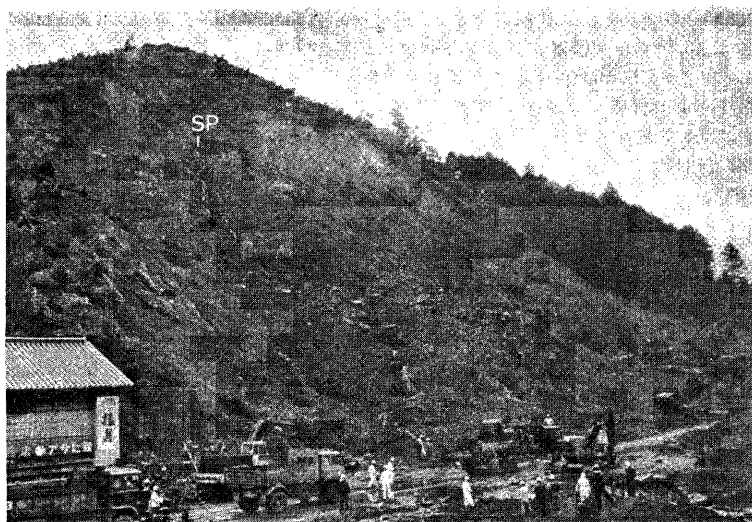
Photo. 2. A close up of the landslide area and the position of the main spring (SP) in the slope.

斜面下部にあたり、今回の斜面崩壊発生において重要な部分と考えられる。湧水点 SP は崩壊後においても、絶えまなく湧水しており、湧水状況は降雨に相関的な応答を示していた。冬期になると湧水量はきわめて少なくなるが全く無くなることはない。

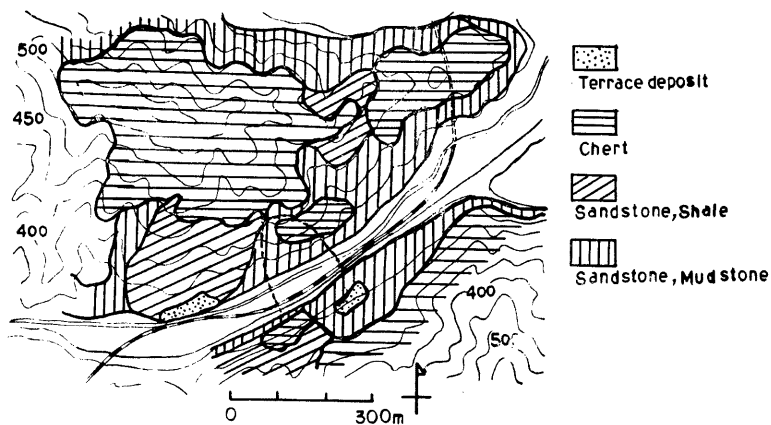
Fig. 3. (a) Geological map of the Shigeto landslide area and it's environs.

崩壊が発生した繁藤地区とその周辺部一帯の地質に関する調査結果は河合<sup>2)</sup>によって詳しく報告されており、崩壊発生に関する地質上の問題点が指摘されている。それらも参考にして、今回の崩壊地を中心に調査を行なった結果を Fig. 3 (a), (b), (c) に示した。崩壊地周辺部一帯は秩父帯に属し、地層の状態は変成作用をうけて変質、脆弱化しており、古い時代の断層が多く観察される。崩壊斜面が形成した山腹は、最上部にチャートがキャップ・ロック状のになっており、その下部に砂岩、頁岩、泥岩等の互層が分布している。地層面は過去の地殻運動と変成作用をうけて複雑に乱れていて一定していない。また、片理面がかなり顕著に発達していて、風化に対する抵抗力が少ないことが、崩壊斜面内における地山の状態をみても判る。

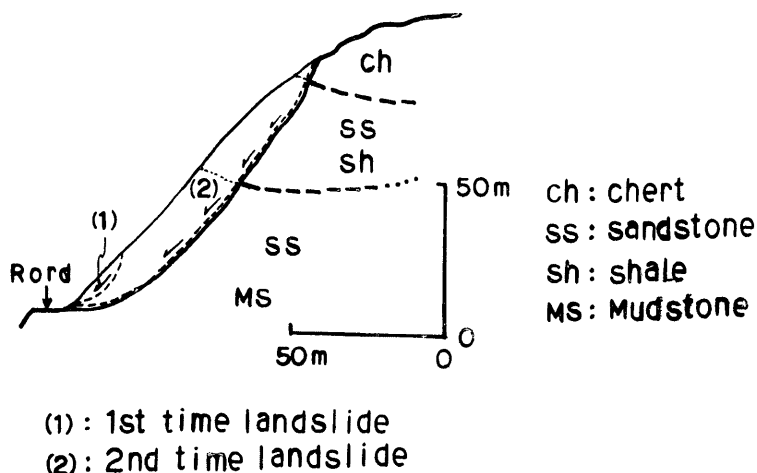
Fig. 3 (b). Geological profile of the slope in the Shigeto landslide area.

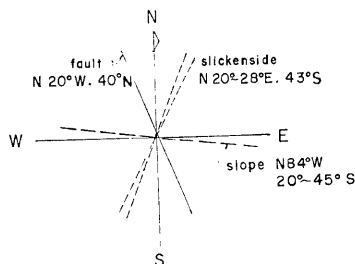
崩壊斜面内の観察によると断層破砕帯が存在しており、その規模、位置、状態から考えてみて、今回の崩壊発生に対して、きわめて重要な関係にあるので、詳しい調査を実施した。踏査によって判明した点について述べると、著しく地質が変質している断層破砕帯は、斜面内において約 8~12m の幅をもっている。断層面で測定した走向、傾斜は、N 20° W, 40°N となっており、斜面との関係は Fig. 3 (c) に示したように深い角度で交じわっている。崩壊斜面内における断層破砕帯の状況を Photo. 3 に、断層面の状況を Photo. 4 に示した。断層面には粘性土を挟在しており、幅約 80cm のところがあり、付近に湧水点が認められる (SP 地点)。この湧水点は今回の崩壊直後において最大の湧水量を示し、その後の長期観測において量的に増減変化は示すが、渇水期においても全く湧水が止まることはなかった。

Fig. 3 (c). Strike and dip of the fault in the landslide area.

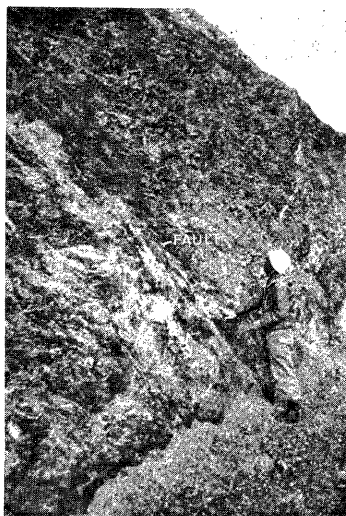
Photo. 3. The fracture zone in the landslide area.

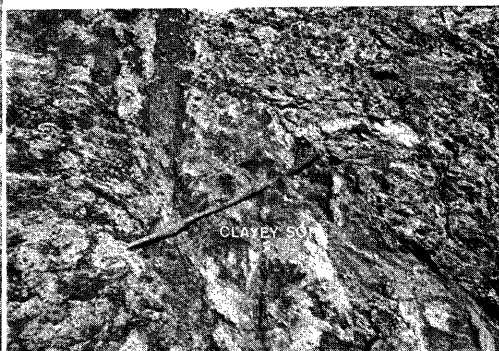
Photo. 4. Clayey soil (about 80cm width) in the fault.

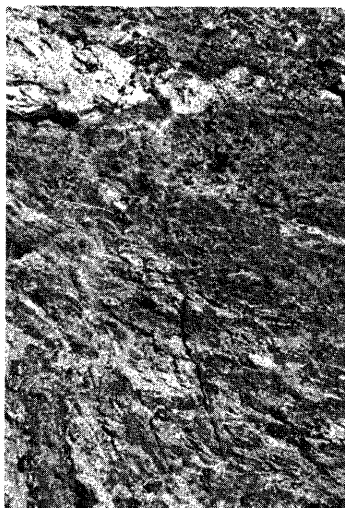
Photo. 6. Shale and the broken chert in the fracture zone at west side from the fault.

断層破砕帯内では、**Photo. 6** に認められるように、場所によっては、チャートの礫（径約 0.8~1.2m）をまき込んでいる。しかし、マトリックスとなっている砂岩、泥岩等（やや凝灰質を帯びている）の互層は圧砕をうけており、部分的に粘土化しているところもある。断層破砕帯は崩壊斜面のほぼ中央上部に存在するが、斜面に向って左側（西側）に離れると、岩石の圧砕が減少し、**Photo. 7** に示したように岩質状を呈するようになる。しかし、写真にみられるように、2~3cm 幅の小クラックが無数に認められる。

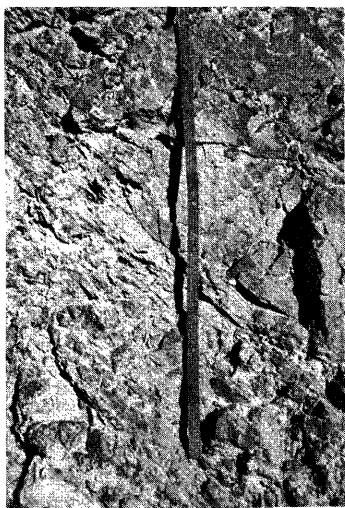
Photo. 7. Weathered sandstone in the landslide area.

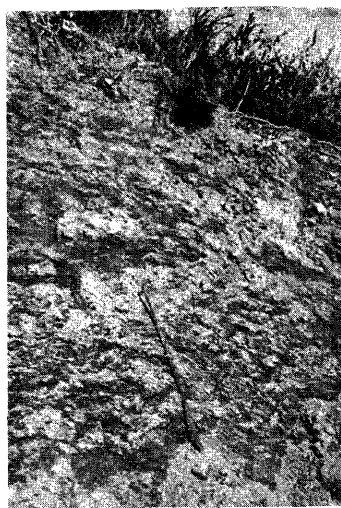
Photo. 8. A upper soil layer on the east side area of the landslide.

以上は基岩内において観察される状態であるが、崩壊斜面側部で観察される表土の状況を **Photo. 8** に示した。**Photo. 8** は崩壊斜面の向って右側上部にみられる表土層の露頭であるが、表土約 1m はクリープの痕跡が認められる崩土層である。その下部には風化のすすんだ軟弱な土層が形成している。土層の構造は次第に深くなるにつれて、褶曲作用をこうむった地層パターンが幾分認められるが、風化作用によって連続状態は明瞭でない。

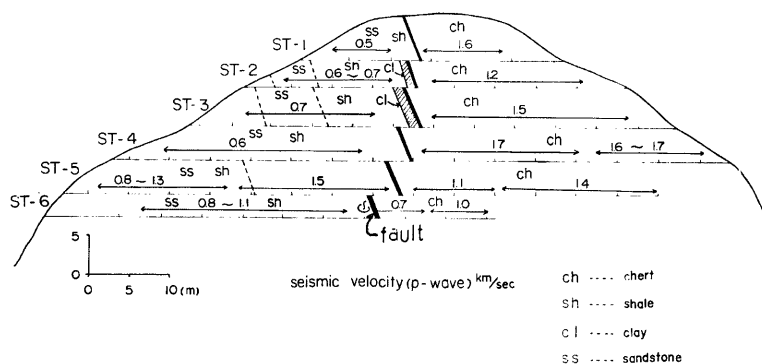
Fig. 4. Distribution of the seismic velocity (P-wave) on the ground surface in the landslide area.

に切り取られたテラス部分に、探査線を6本設定して測定した。使用した機器は応用地質調査事務所社製のPS-5型サイスマログラフである。換振器を1m間隔に配列し、木製カケヤによって起振点を打撃して、ビジュグラフに波形記録として測定し、各場所におけるP波速度を調べた。Fig. 4にP波速度の計測結果を示した。Fig. 4によるとチャート(chert)の分布する部分がP波速度が速く、最も速いところで1.7km/secとなっている。砂岩(sandstone)、頁岩(shale)の互層分布する部分ではP波速度が遅く、最も遅いところで0.5km/secとなっている。これらの結果は、それぞれの岩石が新鮮な状態時に示す固有の弾性波速度ではなく、基盤といえどもきわめて風化が進んだ状態における弾性波速度を表わしている。肉眼観察により、チャートは大割れ(約1m)の礫になっており、多くのクラックが発生している。砂岩、頁岩の互層する部分は礫状化における割れが著しく細かくなっている。

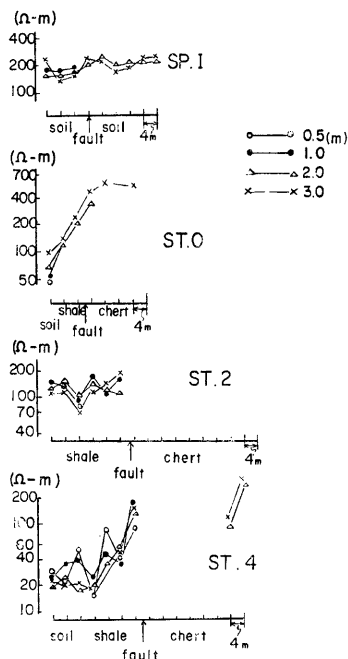
電気探査は水平探査法によって、地盤の比抵抗分布を調べた。測点を4m間隔に設け、各測点において電極間距離を0.5, 1.0, 2.0, 3.0の4通りに配置し測定した。使用した測定器は横河電機社製のMODEL 3244型大地比抵抗測定器である。測線はFig. 5に示したように、崩壊斜面内の階段エーステップに対し平行状に設定した。ST. 2, ST. 4は崩壊斜面内で、上部より2段目、4段目にそれぞれ設定した。これらの測線は、崩壊斜面内で確認された断層(fault)を中心に挟むように決めたものであるが、SP. 1, ST. 0は断層の延長が推定される位置を中心として設定した。測定結果をFig. 6に示した。探査による特徴は測線SP. 1の崩壊斜面外では表土が載って電極間距離2.0, 3.0mでは全測点9点において200 $\Omega$ -m前後となっている(断層付近で少し低い)。しかし、測線ST. 2, ST. 4ではチャートの分布するところで、きわめて比抵抗値が高くなっており、使用した測定器の最大測定範囲(300 $\Omega$ )を超えてしまう。したがって、地下3m位までの表層にはクラック中に水の存在は考えられない。断層を境界として斜面に向かって左側の部分には砂岩、頁岩が互層しているが、きわめて変成、風化の作用を被っており比抵抗値が15~110 $\Omega$ -mと低く、軟弱な地盤構成であることが推定される。地盤中の含水は、チャート分布帯に比較して多いことを示している。

Fig. 6. Apparent resistivity for different electrode spacing in resistivity prospecting.

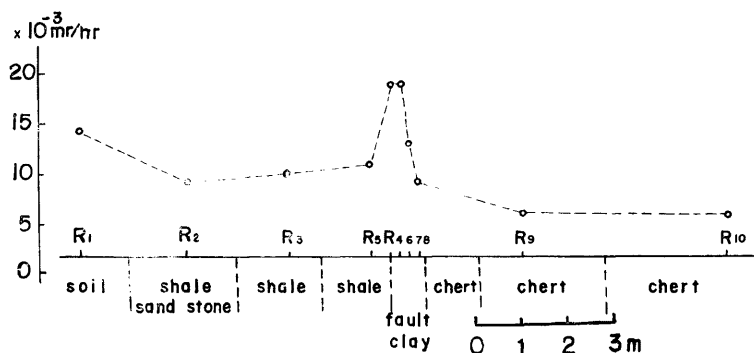
自然放射能探査はFig. 5に示した位置でおこなった。測線は崩壊斜面内で最も断層が明瞭に認められる位置を通るように設定した。使用した測定器は日本無線医理学研究所社製のGMサーベイ・メーターAloka TGS-101C型で、記録は東亜電波社製のペンレコーダーに波形記録としてとった。測定結果をFig. 7に示した。測定値は断層の部分で得られたものが高くなっており約 $20 \times 10^{-3}$  mR/hrであった。これは頁岩の分布する場所の約2倍の値であり、チャートの分布する場所の約3倍強の値である。断層の存在する位置で測定値が高いということは、自然放射能が地下深部より放出される場合に断層部分が通路となっていると考えられる。今回の崩壊斜面内における断層面付近に

Fig. 7. Results of the natural radioactivity survey on the near fault.

において測定値のきわめて高い結果は、この断層が深い地下部分に連続しているものと推定される。この測線の位置において、断層破砕帯は幅約 8m となっているが、測定値の高く検出される位置はきわめて幅が狭く、わずか 20cm 離れた R<sub>4</sub>, R<sub>6</sub> 地点のみである。R<sub>6</sub> 地点から 20cm 離れた R<sub>7</sub> 地点においては約  $7 \times 10^{-3}$  mR/hr の値だけ R<sub>5</sub> の値より低く、さらに 20cm 離れた R<sub>8</sub> 地点での値は約  $10 \times 10^{-3}$  mR/hr も低く検出された。自然放射能の測定は崩壊斜面内において実施したのみで、周辺地域における実測値と断層破砕帯の部分とを比較できない。しかし、波形記録の振幅からみて、R<sub>4</sub>, R<sub>6</sub> 地点の高い測定値がノイズなどの影響によるものでないことはあきらかである。

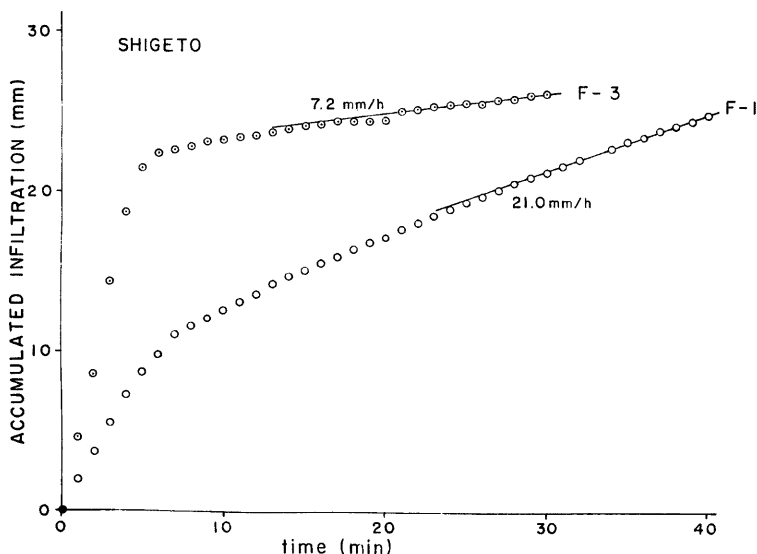
崩壊斜面の内外地点において地表の浸透能を測定した。使用した測定器はマスグレープ型浸透計で限界測定範囲が最大  $150\text{mm}/\text{hr}$  のものである。**Fig. 8** に測定結果を示した。崩壊斜面内の断層破砕帯中粘板岩質の位置で測定したものを F-1, 断層面に挟んでいる粘性土の位置で測定したものを F-3 で示した。この2地点における浸透能は低いものであるが、その他、崩壊地内および周辺部において測定した結果は、使用

Fig. 8. Results of the infiltration test on the rocky ground surface.

した浸透計の 150mm/hr という測定限界を越える高い浸透能を示すために計測できなかった。断層面の粘性土の浸透能では 7.2mm/hr ときわめて低く、難透水性となっている。

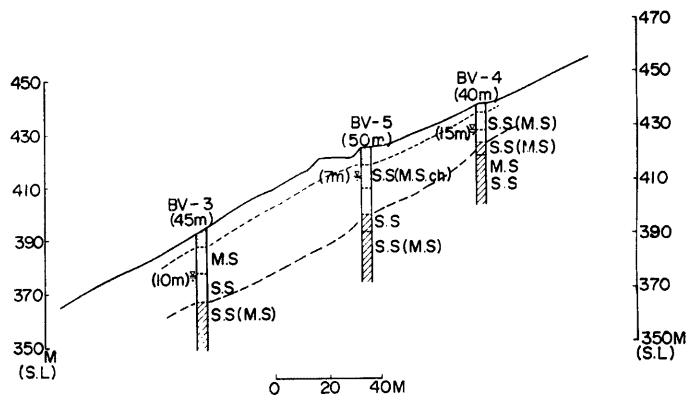
崩壊発生前に斜面を構成していた表層は崩土となって滑落したので、その構成状態を推定するために、崩壊斜面周辺部に高知県によって施工されたボーリング調査資料<sup>4)</sup>を参考にして、地下構造を検討してみた。Fig. 9 (a), (b) に示した断面図はボーリング資料を整理したもので、崩壊斜面の向って左上部の場所である。ボーリング孔 BV-4, BV-5 は崩壊斜面内で確認された断層破砕帯の延長方向にあたる部分である。地下構造はボーリングコアの観察記録から3層に分類することができ、第1層(表土層)、第2層(強風化層)、第3層(弱風化層)となっている。各ボーリング孔における地下水位は、通常第2層中に形成しているが、降雨によって水位上昇が激しく、各孔の最大変動幅を図中にカッコ内に示した。尾根にある BV-6 においては実に水位変動幅が 17m もあるなど、崩壊斜面周辺部における地下水面の変動幅がきわめて激しいことがわかる。Fig. 9 (a), (b) の断面図および、崩壊斜面内の削はく部の状況から考えてみて、斜面の向って左側では第2層の強風化層中にスベリ面が形成し、右側部では第2層と第3層の境界にスベリ面が形成したと推定できる。

Fig. 9 (a). The lateral cross section of the landslide area as a result of the borehole data.

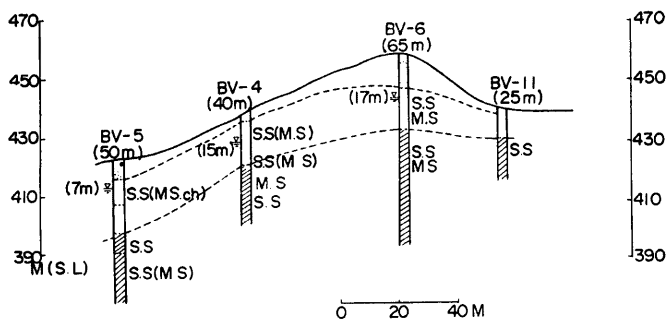
Fig. 9 (b). The longitudinal cross section of the landslide area as a result of the borehole data.
