# 台風 7705 号による被害について

## ON THE DAMAGES CAUSED BY THE TYPHOON 7705

By *Hatsuo* ISHIZAKI and *Yuzo* YOSHIKAWA

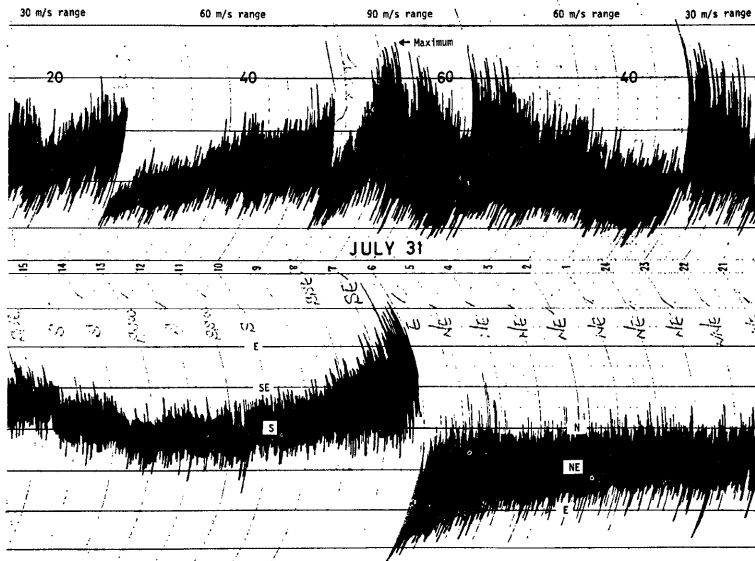
Fig. 2. Anemogram at the Ishigakijima Weather Bureau.

石垣島地方気象台における台風通過時の風向風速の自記記録を Fig. 2 に示す。風速の自記記録は風速の大きさによりフルスケールのレンジを 4 度変えている。通常 30m/sec フルスケールのレンジを 7 月30日23時過ぎに 60m/sec レンジに31日04時45分ごろに 90m/sec レンジに切り替えた。台風の通過後は08時10分, 13 時40分に 60m/sec レンジ, 30m/sec レンジにもどしている。7 月31日の00時ごろから平均風速が 20m/sec を超えて早朝にかけて次第に風が強まり04時過ぎには平均風速は 30m/sec より大きくなった。そして06時30分から07時30分にかけて最も風は強くなり平均風速は 45m/sec を超えた。最大瞬間風速は 70.2m/sec で06時30分を少し過ぎたところに記録した。08時には 30m/sec まで弱まり以後11時ごろまで平均風速は横ばいになり 25m/sec 程度であった。さらに風速は弱まり13時過ぎには平均風速 15m/sec となった。風向は31日の00時から北東の風であり台風の中心が接近した06時ごろに東の風となり, 中心が通り過ぎた07時には南西の風に変

りさらに南の風となった。この風向変化の様子は台風が石垣市の南側を通過したことを明確に示している。

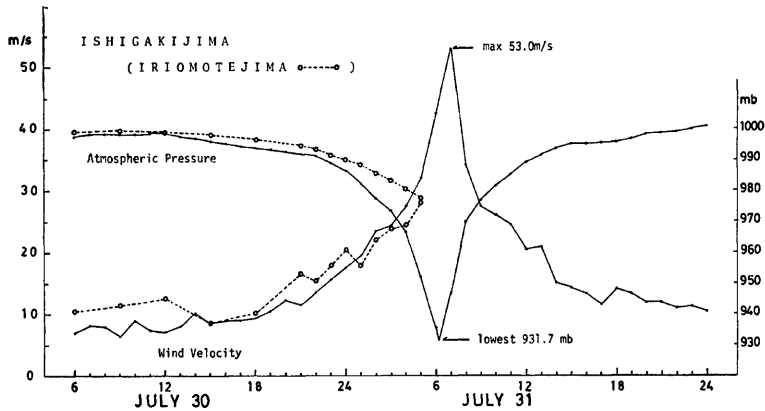
Fig. 5. Hourly changes of mean wind speed and atmospheric pressure at the Ishigakijima Weather Bureau and the Iriomotejima Meteorological Observatory.

次に石垣島気象台、西表島測候所、与那国島測候所の1時間ごと(一部は3時間ごと)の気圧、10分間平均風速を示したのが Fig. 5, Fig. 6 である。西表島は台風が接近した31日05時過ぎに気象測器が破損し最接近時は欠測となっているが、気圧は石垣島より2時間半程度の時間遅れて降下しており両気象官署の距離40kmを時速15kmで進んだ事実とほぼ符合する。与那国島は台風の中心の進路から約50km離れており最低気圧は975mbで最大風速もせいせい27m/sec程度であった。石垣空港にある空港気象台の風速、風向の自記記録のトレースを Fig. 7 に示す。ここでの最大瞬間風速は64m/secであり、発現時刻は06時20分ごろである。石垣島気象台の最大瞬間風速値の0.9倍で発現時刻は10分程早い。この差異の起こる原因と

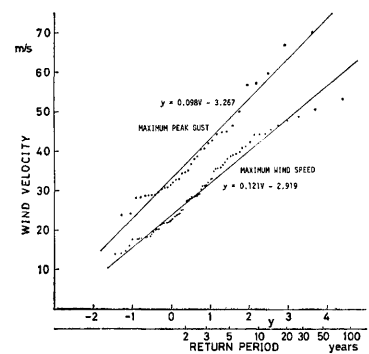
Fig. 8. Annual maximum wind speeds and maximum peak gusts at Ishigakijima Island.

石垣島の10分間平均風速および瞬間風速の年最大値の記録<sup>4)</sup> から, Gumbel の最少二乗法<sup>5)</sup> により風速の極値と再現期間の関係を求めた。平均風速は1900年から1977年までの記録 (Table 2), 瞬間風速に関しては1942年から1977年までの記録 (Table 3) を採用した。強風の極値の分布は風速の値の二重指数の函数になるといわれているが, 最大風速あるいは最大瞬間風速と再現期間の関係を示したのが Fig. 8 である。最大風速ではその値の大きいところでは計算で求めた近似分布とあまり合わないで実際の風速値が近似分布より小さい。二重指数分布に合うという前提が間違っているのか, 風速の高いところではデータ数が少ないことによるのか不明である。二重指数分布に適合すると仮定

した場合の今回の石垣島での最大風速 53m/sec, 最大瞬間風速 70.2m/sec の再現期間はそれぞれ33年, 38年となった。

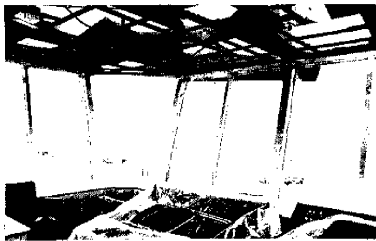
Photo. 5. Damaged glass panes in the control tower room.

石垣空港の管制塔のすべての窓ガラスが割れた。この管制塔の地上高さは約 14 m である。風圧で割れたのか、飛来物により割れたのかは管制員がすでに退避していたので不明であるが、地上高さが高いことと風上側が滑走路側であったことから風圧のみで破壊したと考える方が妥当なようである。この管制塔および窓ガラス破損の状態を Photo. 4, 5 に示す。管制塔の平面図および窓ガラスの寸法を Fig. 10 に示す。この窓ガラスの厚さは 8 mm で偏光ガラスである。既に述べた実験式に従ってガラスの強度を求める。矩形ガラスについては  $a=92$  cm,  $b=185$  cm,  $h=0.8$  cm であり各定数は前と同様に定めると

$V=1$  sec とすると  $P(1)=429 \text{ kg/m}^2$  となりこれに相当する風速は 88 m/sec である。台形のガラスについては面積が等しくなるような矩形ガラスに置きかえて計算すると  $a=122$  cm,  $b=180$  cm となり

$T=1$  sec とすると  $P(1)=329 \text{ kg/m}^2$  となりこれに相当する風速は 77 m/sec である。

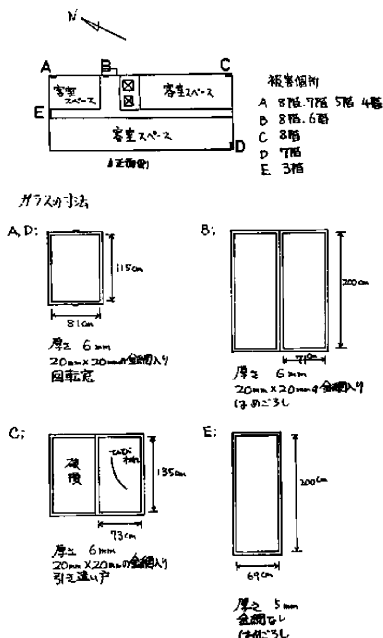
Fig. 12. The plan where the window glass panes were destroyed at the Ishigaki Grand Hotel and the dimensions of the destroyed window glass panes.

階建の建物であり、正面側からの外観を Photo. 8 に示す。このホテルの窓ガラスが10枚以上割れたが、建物の隅角部に近いところに集中しているのが興味深い。平面図に対して破損した場所と割れた窓ガラスの寸法を Fig. 12 に示す。Fig. 12 の A の位置にある窓ガラスは8階7階5階4階と4枚も割れていた。ホテルのフロント主任の上地勝氏の説明によると「まず8階のBの場所の窓ガラスが割れ、続いてAの場所が割れた。その後Cの場所が割れた。特にCの窓に関しては廊下に面した客室扉が客室側に強い力で引っ張られており部屋に入るために扉を開けることに危険を感じた。」とのことである。建物の方角から考えて南東の強風が吹いたときCの場所は風向に対して風上側側面となり強い負の風圧力が作用していたものと思われる。

台風時の風向とホテルの方位から考慮して窓ガラスの A, B, D は正の風圧力で割れたものと推定できる。風圧係数を1とすると相当する風速  $V(T)_{A,D}$ ,  $V(T)_B$  は次のようになる。

Cの場所にある窓ガラスは吸引力によって割れたもので風圧係数は負の値でその絶対値は1より大きかったことも考えられる。風圧係数を -1.0, -1.2, -1.5 としたときのおおのの推定風速は以下のようになる。

ホテルの位置は石垣島気象台から 500m 程度の距離にありホテル 8 階の高さは石垣島気象台の測風塔の高さとはほぼ同じであるにもかかわらず、窓ガラスの強度から推定した風速は 69~88m/sec であり気象台の最大瞬間風速 70.2m/sec より 10% 程度大きかった。この他同ホテルでは 1 階フロアの厚さ 6mm の偏光ガラスを使った縦に細長い窓ガラス (縦 310cm×横 93cm) が 3 枚壊れたが、これは飛散物によるものとも考えられる。

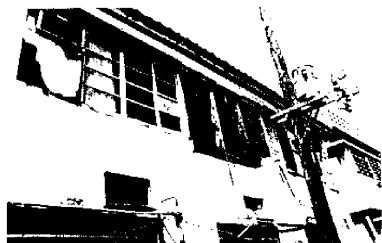
Photo. 10. Damages to the wooden window frame.

現地調査した台風後一週間の市街地域にも大破した木造民家、窓ガラス、屋根がわら、木製窓枠、車庫の鋼製シャッターなどの被害が数多く見られた。(Photo. 9, 10, 11) 沖縄の古い木造家屋は寄せ棟で赤がわらが敷かれ漆喰で固めてある。永年の台風の被害に対する防災対策としてそのような形態になったのかもしれないが、やはり耐風効果はある。漆喰が古くなりもろくなったりはがれたりしている屋根に被害は多かった。

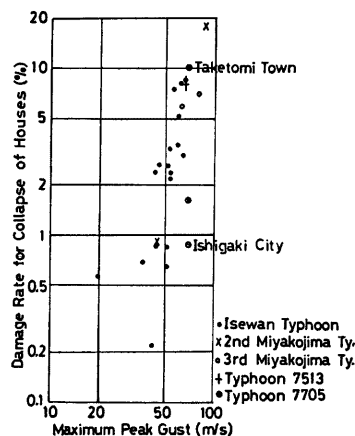
Fig. 13. Relation between damage rate for collapse of houses and maximum peak gust.

竹富町というのは竹富島、西表島、波照間島およびその周辺の小さな島を含んでいる。竹富島を除いて現地調査は行なわなかったのでここでは被害集計などについて簡単に記述する。部落別の被害の集計を Table 6 に示すが、全壊率というのは全壊戸数を世帯数で割ったものであり、被害率というのは全壊戸数と半壊戸数の和を世帯数で割ったものである。石垣市の全壊率が 0.8%, 被害率が 2.3% (Table 3) であったことと比較すると竹富町の各率は 10.2%, 22.4% で圧倒的に大きかった。これまでの経験的な事実として、建築物の被害特に全壊率は最大瞬間風速の 5 乗に比例するといわれている。Fig. 13 は全壊率と最大瞬間風速の関係を示すが、この図には伊勢湾台風<sup>9)</sup>、第 2 宮古島台風<sup>10)</sup>、第 3 宮古島台風<sup>11)</sup>、八丈島台風<sup>12)</sup>、そして今回の被害を含んでいる。今回の台風被害に関しては石垣市での最大瞬間風速 70.2m/sec に対して石垣市と竹富町の全壊率を区別してプロットしている。竹富町の被害は過去の統計とよく合うが石垣市の被害は強風の割には比較的軽微であったといえる。竹富町の部落ごとの被害率を示したのが Fig. 14 である。戸数が少ない部落の統計的有意性は疑問であるが、台風の中心が通過した区域では被害が大きかった。西表島西部の白浜、

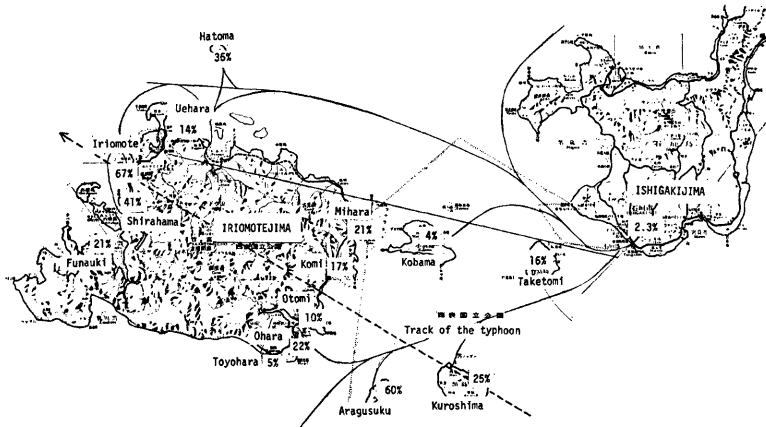
Fig. 14. Distribution of the damage rates for houses.

舟浮地区では強風による家屋倒壊の他、高潮による浸水被害が多く出た。現地踏査を行なった竹富島では屋根がわらの破損、簡易プレハブ建物の破損、植物の転倒などの被害が目立った。
