# 台風 7709 号による沖永良部島の被害について

## ON THE STRUCTURAL DAMAGES ON OKINOERABU ISLAND CAUSED BY THE TYPHOON 7709

By *Hatsuo ISHIZAKI and Yoshihito TANIKE*

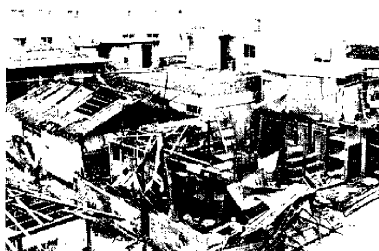
Photo. 2, 3 に和泊町和泊の住家被害を示す。このように全壊している住家の多くは木造で、屋根は波形トタンが多かった。又、最近建てられたと思う新しい家屋が目立っていた。Photo. 4 は、知名町知名の被害。右側に写っている鉄筋コンクリート造の住家は、ほとんど被害を受けていないが、左側の木造はほぼ全壊している。Photo. 5 は、知名より少し内陸部に入った黒貫の被害であり、柱・梁の主体構造のみが残っている。Photo. 6 は、知名町瀬利党の被害。屋根のトタン板と小屋組みとの接合も野地板を省略しているものが多く強固でなかった。こういう場合、屋根葺材のトタンと一緒に天井も吹き飛ばされている。

Photo. 2. Completely destroyed houses in Watomari.

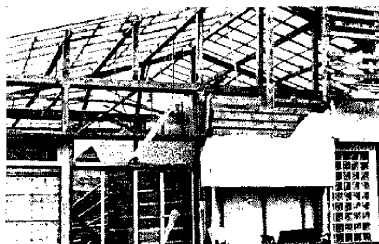
Photo. 3. A completely damaged house in Watomari.

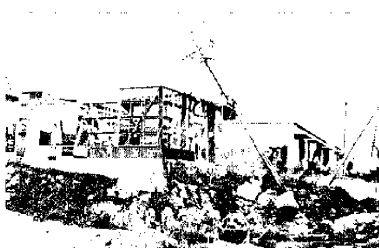
Photo. 4. Completely destroyed houses in China.

木造以外の鉄筋コンクリート造及び鉄筋コンクリートとブロックとの組合せ造の住家では、主体構造にはほとんど被害がなく、風圧又は飛来物によるガラスの破損やそれに伴う室内の家具等に被害が出ている程度であった。(Photo. 4, 11)

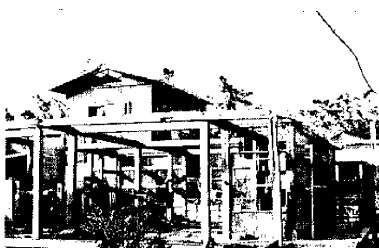
Photo. 5. A completely damaged house in Kuranuki.

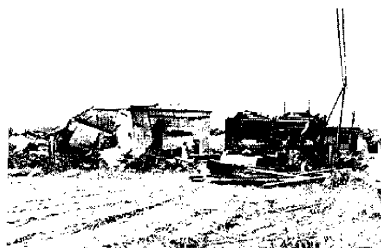
Photo. 7 は、南西諸島特有の貫工法の一例。横力に抵抗する材として、筋かいを入れているものがほとんどなく、代りに柱に貫を通してくさびで締めて、柱と貫によるラーメン構造を形成している。しかし、この工法は、くさびが締まっていない場合は耐力に疑問があるので一般の住家ではあまり用いられていない。Photo. 8, 9 は、全壊した住家の柱・梁接合部をクローズアップして写している。柱・梁をつなぐほぞも浅く、ほぞの高さ 1~4 cm 程度であった。そのため梁と柱の結合が不十分となり崩壊した。Photo. 10 は、壁面が 15cm 厚のブロック、小屋組みが木造の組合せ構造の一例。ブロック壁は、風圧で折れ曲り、屋根全体は、壁

Photo. 10. Damage to a concrete block house.

面との接合が不十分なため風圧で持ち上がり、後方へ吹き飛ばされている。

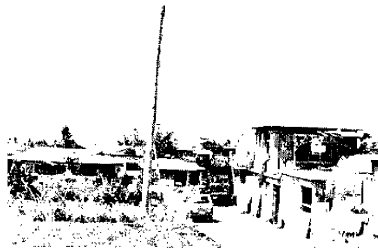
Photo. 11. Reinforced concrete block constructions.

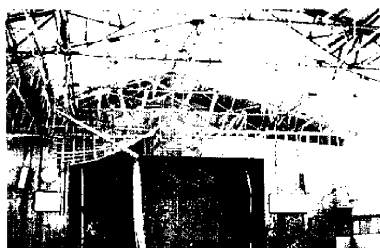
和泊中学校の体育館の被害(Photo. 12, 13)……主体構造は、桁行33m スパン18mの鉄筋コンクリート造であり、小屋組みは山型鋼により組んだキングポストトラスで、トラス間隔は3.65mである。屋根葺きは、山型鋼の上に木製の母屋を載せ、それに直接長尺鉄板瓦棒を打ちつけており、野地板は省いてあった。天井は厚さ7mmの吸音石膏ボードで覆っていた。鉄筋コンクリートの主体構造部及び鉄骨小屋組みは、ほとんど被害はなかったが、屋根の長尺鉄板の大半はめくれ上がるか、吹き飛ばされるかしていた。又、ガラス(2mm厚)のほとんどが破損しており、天井を覆っていた石膏ボードが、すべて落ちていた。長尺鉄板が破損した原因としては、(1)鉄板と母屋との接合が不完全であった。(2)母屋と山型鋼との接合が不完全であった。(3)母屋自体が木製であるため、強風時の風圧に抵抗するだけの強度がなかった。等が考えられる。そのため、今後木製の母屋の代りに山型鋼やチャンネル等の鉄骨部材を用い、剛性を高めるとともに、部材間の接合を強固にする必要があると思われる。ガラスの破損に関しては、3・4節で述べているので省略する。

Photo. 13. Roof failures of Watomari junior high school.

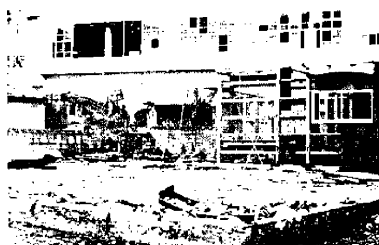
和泊町立体育館の被害(Photo. 14, 15)……この体育館は、鉄骨鉄筋コンクリート2階建てで、52年3月に建てられたばかりであった。Photo. 14に見られる窓は、東側の海に面しており半分以上のガラスが破損していた。この窓の基本ユニットは巾168cm×高さ301cmであり、16ユニットから成立っている。そのうち、4ユニットがサッシュごと室内に吹き飛ばされていた。これは、サッ

Photo. 14. Damage to the gym. in Watomari.

シュ自体に風圧に抵抗するだけの剛性がなかったか、あるいは窓枠と壁を接着さす際の施工が悪かったためかと思われる。窓ガラスの破損により、風が館内に入りこみ、風圧で天井が持ち上げられ、天井面に貼っていた石膏ボードが散乱していた。

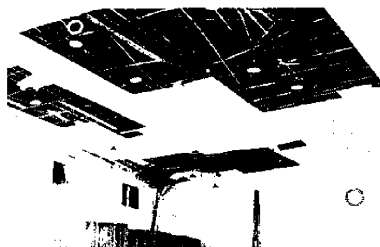
Photo. 15. Failure of the ceiling.

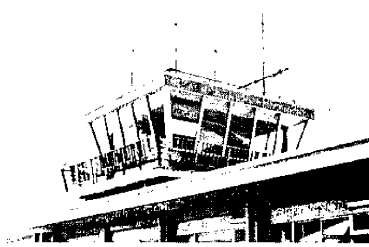
Photo. 16. Damage to the control tower in Okinocrabu.

空港のターミナルの被害 (Photo. 16)……島の北東部にあるこのビルの屋上に測候所の風速計が立っていたが、風速 60.4m/sec を記録していた直後に倒れた。又、8mm の普通ガラスが一枚破損していたが、これは小石が室内に散乱していたことから飛来物による破損であると思われる。

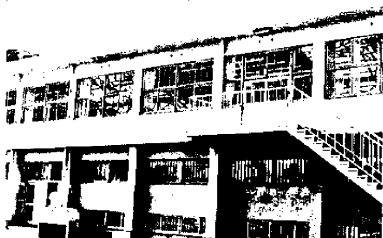
ガラスの被害……ガラスの破損については、次の5つの原因が考えられる。1). サッシュからガラスがはずれて壊れた。2). 窓ガラスが風圧で壊れた。3). 窓ガラスに物があたって壊れた。4). 窓枠、サッシュの変形により壊れた。5). 窓枠が外れた。和泊中学校の体育館のガラスの被害を Photo. 17 に示す。この場合、窓枠及びサッシュが木製でコーティング材がないため、強風時ガラスが壊れ、1). の原因で破損した。Photo. 18 に田皆岬にある休憩所の被害を示す。窓枠がアルミサッシュでコーティング材のある場合、多くは 2), 3). の原因で破損していた。Photo. 19, 20 に和泊町立体育館の被害を示す。体育館のように窓面積が大きくなると、4), 5). の原因の破損が見られた。窓ガラスが破損すると、室内に入りこんだ強風により、木造の住家では、屋根や天井が持ち上げられ全壊につながるし、鉄筋コンクリート造の建物では、室内の家具や天井のボード等に甚大な被害をもたらす。そのため、頑丈な雨戸やシャッターを設け、飛来物による破損を防ぎ、窓面積が大きくなった場合窓ガラス自体の強度に加え、窓枠の剛性を強くする必要がある。

Photo. 17. Damage to glass panes of Watomari junior high school.

和泊中学校の場合  $a=74 \text{ cm}$ ,  $b=87 \text{ cm}$ ,  $h=0.4 \text{ cm}$  を代入すると、 $V$  は約  $70 \text{ m/sec}$  となる。

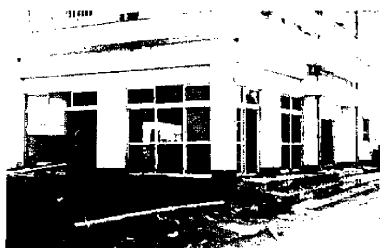
Photo. 18. Damage to glass panes in Tamina.

田皆岬の休憩所の場合  $a=8.5 \text{ cm}$ ,  $b=90 \text{ cm}$ ,  $h=0.6 \text{ cm}$  を代入すると、 $V$  は約  $87 \text{ m/sec}$  となる。

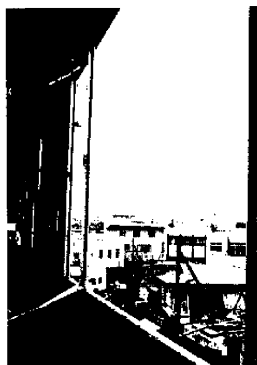
Photo. 19. Damage to glass panes of the gym.

和泊の町立体育館の場合  $a=89 \text{ cm}$ ,  $b=110 \text{ cm}$ ,  $h=0.6 \text{ cm}$  を上式に代入すると、 $V$  は約  $84 \text{ m/sec}$  となる。

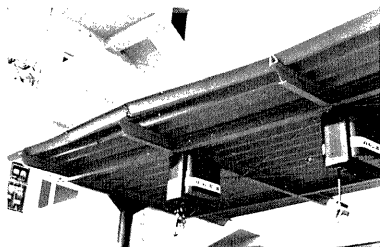
Photo. 21. Roof failure due to uplift.

折板屋根の被害…… **Photo. 21, 22** に知名町にあったガソリンスタンドの折板屋根の被害を示す。 **Photo. 21** に示す折板を受けている交又ばり (H型钢) は同一面内にあり、はりの面外座屈を防ぐためのタイバーも取り付けられていた。そのため、けらば付近で風の吹き上げにより、折板がはりから浮き上がっていたが、構造体自体には被害はなかった。 **Photo. 22** に示す交又ばり (チャンネル) は、同一面内になく、ボルトにより接合されており、座屈止めのタイバーもなかった。交又ばりは、ボルトの耐力不足のため外れており、はりが曲げ変形及び面外座屈をおこしている。ガソリンスタンドにある陸屋根の場合、風の吹き上げをまともに受けるため、交又ばりの接合あるいは折板とはりとの接合を強固にすると同時に、はりの面外変形を防ぐために、タイバー等を取り付ける必要がある。

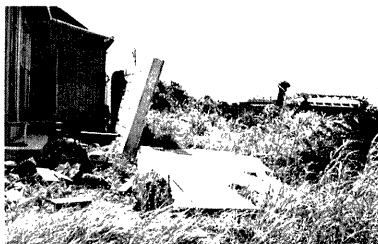
Photo. 23. Failure of concrete block fence.

ブロック壁の被害 (**Photo. 23, 24**)…… 控え壁やそで壁がないため、風圧に抗しきれず傾いたり、基礎の固定が軟弱なため倒壊したりしている。また、 **Photo. 24** では、ブロック間どおしのモルタルによる接合が不十分なためと、縦方向に入っているはずの鉄筋がないため壊れている。最近、沖永良部では、家の周りに防風林を植える代りに、ブロック壁を用いて、風害を防ぐ傾向が強くなっている。しかし、そのためには基礎の固定をを頑丈にし、横力に抗する控え壁を設けたり、あるいは又、ブロック間の接合をもっと強固にしたる配慮が必要である。

最近、沖永良部では、住家の周りに防風樹を植える所が少なくなっている。これは防風樹を植える手間と、それに要する土地面積の節約のためと思われる。それに代るものとして、コンクリートブロック壁を用いているが、施工の悪さのため風圧及び飛来物に対する遮へい効果をほとんど期待できない。ブロック壁が防風垣の役割をするためには、基礎の固定を頑丈にし、横力に抗する控え壁を設け、ブロック間の接合をもっと強固にする必要がある。

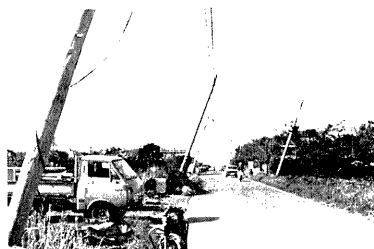
Photo. 26. Failures of wooden poles.

電柱の被害…… この被害は木製電柱のみならず、コンクリート電柱にも及び、総数 8700 本のうち転倒及び折損約 880 本、傾斜約 1340 本のぼった。木製電柱の場合、基礎の土が盛り上がり傾いているものと、柱の途中で折損しているものがあつた。 (**Photo. 26, 27**) コンクリート電柱の場合、基礎の固定が強固なため、基礎に近い所で折れていた。 (**Photo. 28**) 原因として、電柱及び電線に風圧力が加わるため、モーメントが最大となる基礎付近でコンクリート部が破壊し、次にそれまでコンクリート部に加わっていた圧縮力が鉄筋に加わり、座屈をおこして倒壊したものと思われる。

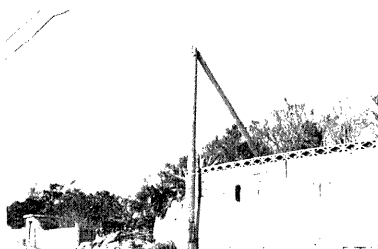
Photo. 27. A broken wooden pole.

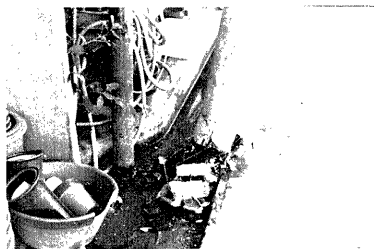
Photo. 28. Failure of a concrete pole.

強風時、コンクリート電柱は、架線の受ける風圧力により基礎の固定部で最大の曲げを受け、コンクリート部の耐力低下を引き起こし破壊している。そのためコンクリート電柱の設計には、径を大きくしたり、コンクリート厚さを増したり、あるいは鉄筋量を多くしたりする配慮が必要であると思われる。
