# 1889年8月豪雨による十津川災害の再検討

——とくに大規模崩壊の地質構造規制について——

平野昌繁・諏訪 浩・石井孝行・藤田 崇・後町幸雄

## REEXAMINATION OF THE TOTSUKAWA HAZARD IN AUGUST 1889 WITH SPECIAL REFERENCE TO GEOLOGIC CONTROL OF LARGE-SCALE LANDSLIDES

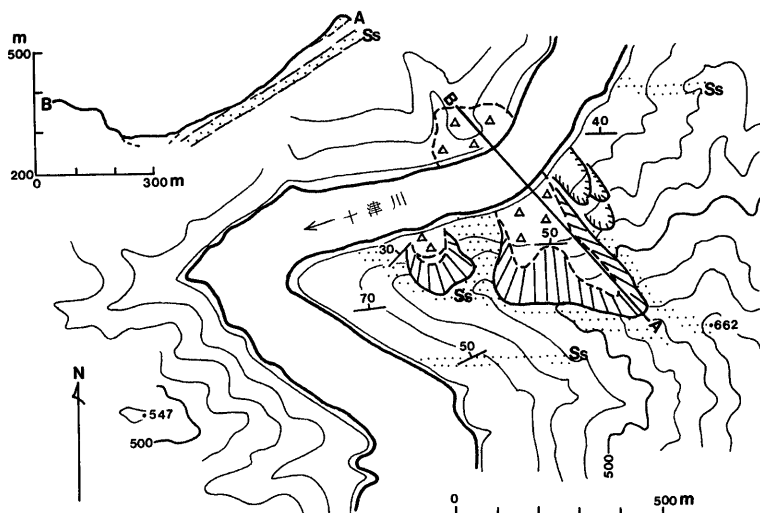
Fig. 8 Topography, geology and schematic cross-section of the landslide at Takohzu=nakayama facing the Totsu river, Nara Prefecture. Symbols refer to Fig. 7.

旧北十津川村大字高津<sup>タコツ</sup>の南端にある中山が8月20日午前7時に縦180間横240間（面積換算  $1.43 \times 10^5 \text{ m}^2$ ）、深さ15間にわたって崩落、崩土はすでにふれたように幅80～90間、高さ130～140間、長さ370～380間の堤防を作って十津川を横塞、上流へ長さ3里強、周囲6里半の「林新湖」を現出、これはその日の夕方に決潰したという。現在も崩壊部分には大きな崖が残る、対岸には風屋ダムのバックウォーターに一部沈んではいるが崩土からなる小山が残っている。地形・地質状況ならびに模式断面図をFig. 8 に示すが、この場合にも約

30° でほぼ北へ傾斜する砂岩層を下盤にして主として頁岩部分が崩落した流れ盤構造であり、かつ、十津川の攻撃斜面だといえよう。崩壊地上端と崩土の最高点の見通し線から求めた等価摩擦係数は0.29となる。

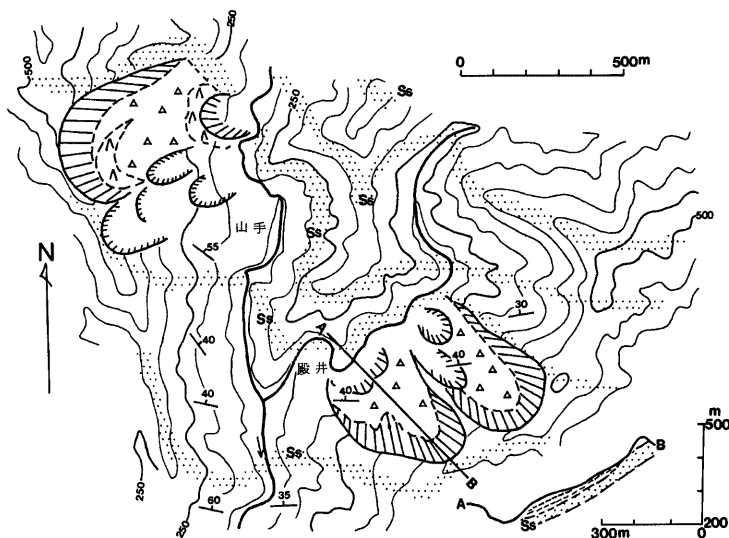
Fig. 10 Topography, geology and schematic cross-section of the landslides near Yamate-tonoi, Nara Prefecture. Symbols refer to Fig. 7.

Fig. 10 には地形・地質状況と模式断面を示すが、現在の集落の位置との関係ならびに崩壊規模からみて図示された崩壊と水災誌の記述との対応関係には若干問題がある。すなわち、現在の殿井の集落に近いものは規模は大きく形状からも「殿井グエ中峯」と考えると好都合だが、柏溪に面しており山手谷を横塞したという水災誌の記述とは矛盾する。一方、現在の山手の集落の少し上流右岸側のものは形状規模からみて「南ノ上ミ山ヲ尾」と考えると好都合だが、山手谷に面していて柏溪を横塞したという水災誌の記述と矛盾する。

このような問題点があるにせよ、2つの崩壊は近い距離にあり、かつ、地質構造との対応という点では典型的な事例である。この部分の地層は一貫して北おちで、部分的に急斜部をはさみ平均傾斜は $30^{\circ}\sim 40^{\circ}$ である。それに対して走向は系統的に変化し、図の西端付近の $N30^{\circ}W$ から東へゆくにつれて東西となり、やがて $N70^{\circ}E$ まで変化、東北端で再び $N60^{\circ}W$ 方向となる。このような地質構造に対応して崩壊地の発生した斜面の方位がそれぞれ $N60^{\circ}E$ ,  $N20^{\circ}W$ となっている。崩壊地は、硬質の砂岩あるいは砂質頁岩を下盤にして主として頁岩部分が崩壊しており、地層の走向傾斜からみてもいずれも流れ盤構造である。とくに殿井の集落付近に発達する崩壊地は北東部と南西部の2つの部分にわかれ、林野庁の空中写真でみるかぎり北東部のものが地形的には新鮮かつやや大規模である。しかし、流れ山状の地形はいずれの部分にも発達していない。平面形はいずれの部分も短冊状であり、この点からも層すべりの場合の一典型ではないかと考えられる。

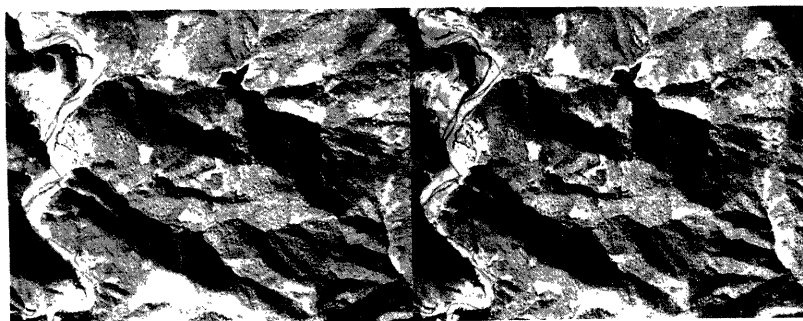
Photo. 3 Airphotograph showing the landslide of Kubotani-yama at Sigesato, the former Nishi-Totsukawa village, Nara Prefecture. After Yama-7, C-31-26, 27 at Nov. 21, 1953.

#### 4.6 重里久保谷山
